2022年3月16日に発生した地震に対する耐震評価結果、 詳細点検結果について

2023年9月20日

東京電力ホールディングス株式会社

耐震評価及び詳細点検 結果

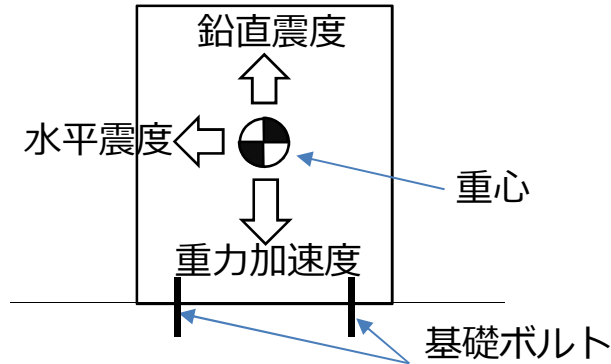
①淡水化装置（逆浸透膜装置）の耐震評価

評価対象：汚染水処理設備淡水化装置（RO-3）

評価方法：評価により得られた地表面加速度を用いて、機器の転倒評価および基礎ボルトの応力評価を実施

機器名称	評価部位	評価項目	水平震度 1.2ZPA 〔G〕	鉛直震度 1.2ZPA 〔G〕	算出M ／許容M	評価
逆浸透膜装置 (RO-3)	機器	転倒	0.59	0.26	2.079	×

設計上の基準値を上回るため、基礎ボルトの強度評価を実施

機器名称	評価部位	評価項目	水平震度 1.2ZPA 〔G〕	鉛直震度 1.2ZPA 〔G〕	算出応力 ／許容応力	評価
逆浸透膜装置 (RO-3)	基礎 ボルト	せん断	0.59	0.26	0.03	○
		引張			0.08	○

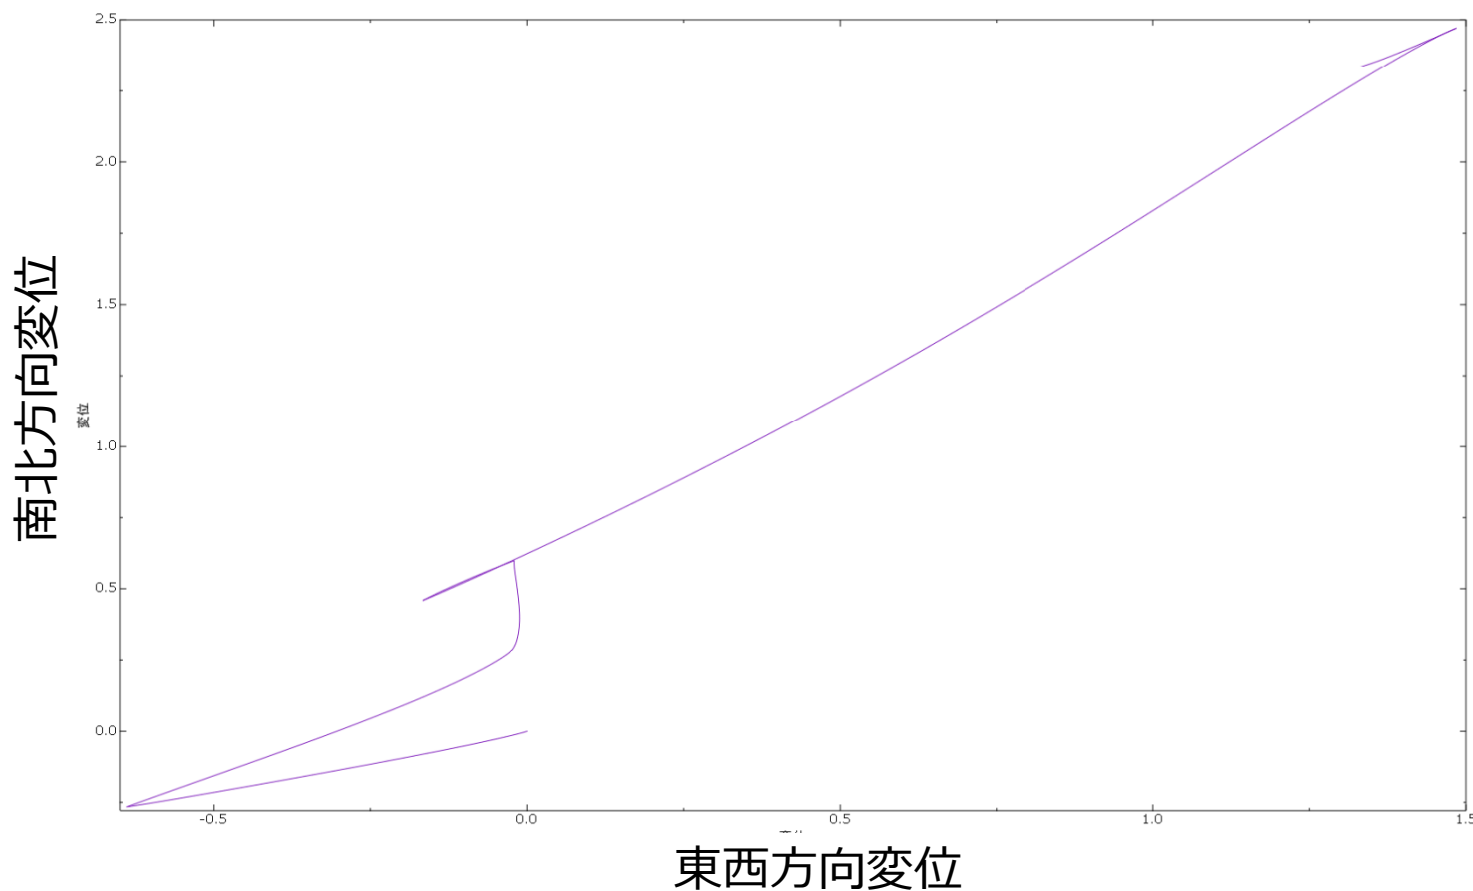
②使用済セシウム吸着塔仮保管施設の耐震評価

使用済セシウム吸着塔仮保管施設に保管するモバイル式処理装置の吸着塔に対し、3月16日の観測データ（はぎとり波）を入力し、摩擦係数0.4としてズレの大きさを評価した。評価した結果、ズレは2.89mm（東西1.49mm、南北2.48mm）であり、設備に影響を与えるズレではなかった。

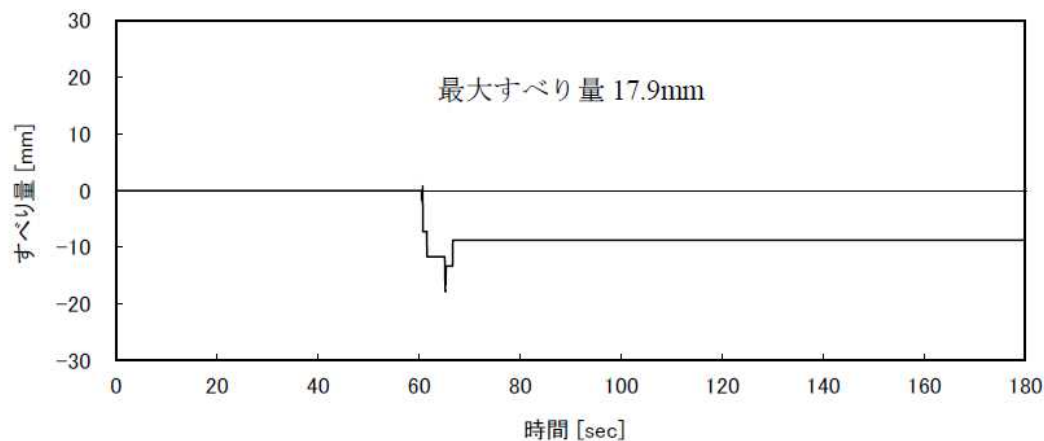
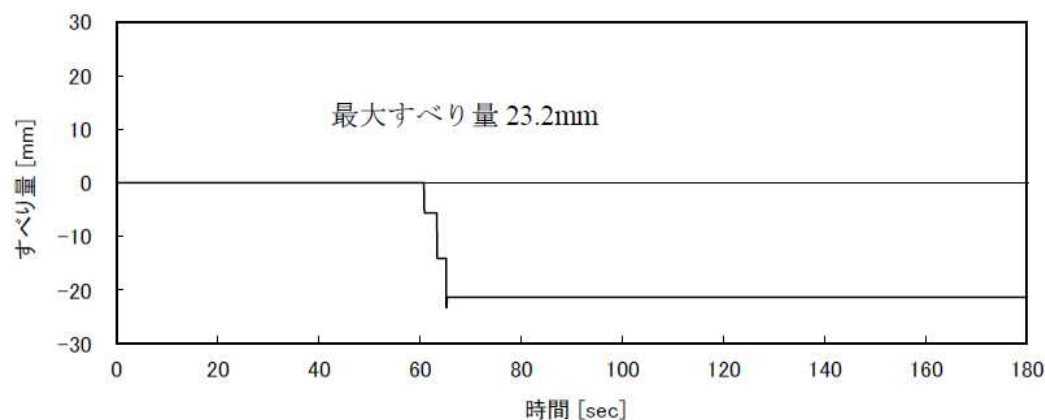
③使用済セシウム吸着塔一時保管施設の耐震評価

使用済セシウム吸着塔一時保管施設に保管するボックスカルバート（高性能容器HICを格納）に対し、3月16日の観測データ（はぎとり波）を入力してズレの大きさを評価した。評価した結果、ズレは東西17.9mm、南北23.2mmであり、東西・南北のどちらについても設計上の基準値450mmを下回ることを確認した。

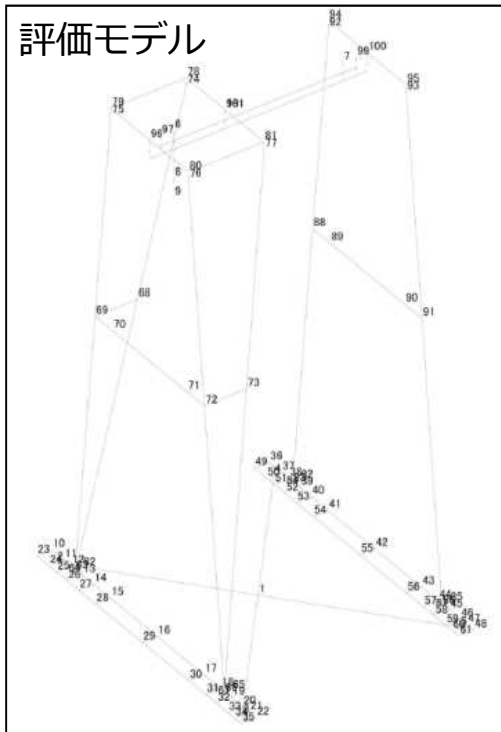
④多核種除去設備（処理カラム交換用クレーン）の耐震評価

処理カラム交換用クレーンに関し、建屋応答解析にて得られる加速度を用いて耐震評価を実施。（多質点系梁モデルでの応答スペクトル解析、解析コードはMSC Nastran）

耐震評価の結果、部材の評価値が設計上の基準値を上回ることを確認した。

部材	連結ボルト	転倒防止装置	レールクランプ	転倒防止ガイド	転倒防止基礎ボルト	走行レール基礎ボルト	評価
L剛脚側	1.08	1.32	1.87	3.29	6.11	2.65	2.24	×
R揺脚側	1.02	1.20	1.70	3.51	5.56	2.41	2.38	×

・ 値は発生応力／許容応力の比であり、1以上で設計上の基準値を上回る結果となる。

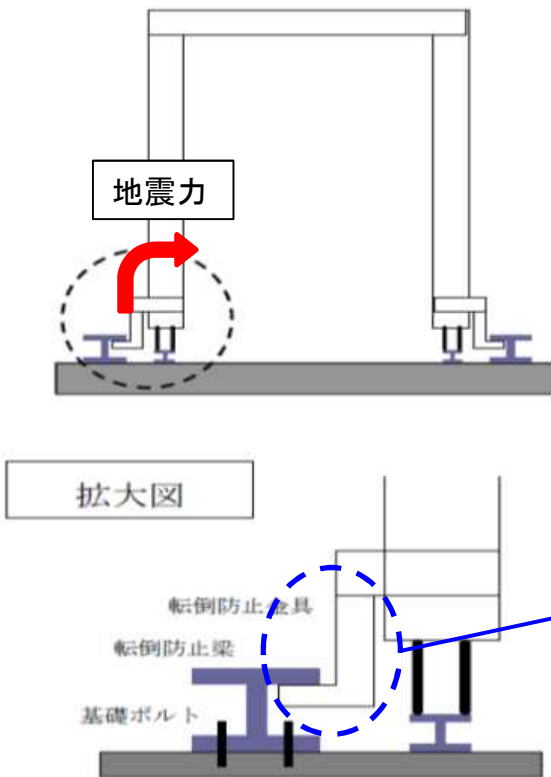
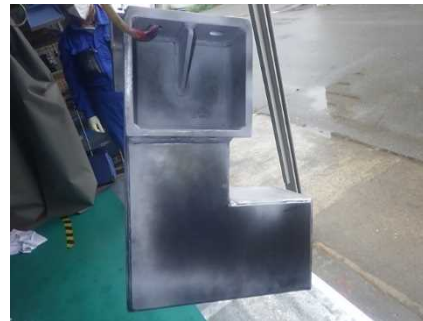
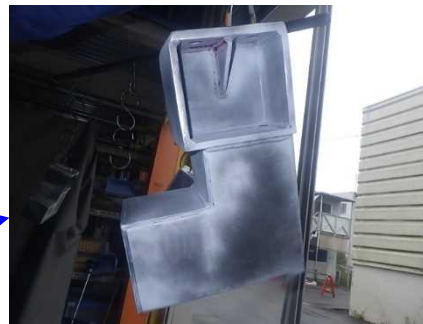
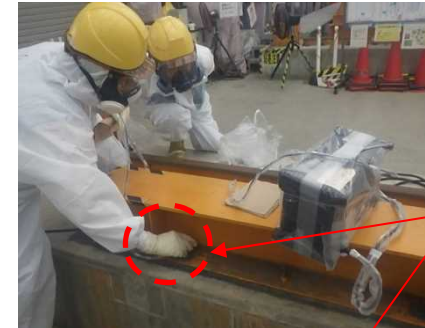
転倒防止金具
P T結果

④多核種除去設備（処理カラム交換用クレーン）の詳細点検

評価事項	損傷	詳細点検項目	確認事項	点検結果
転倒防止梁及び転倒防止金具の影響	溶接部の割れ	浸透探傷検査（PT）	溶接部等の割れを確認する	有意な指示模様無し
	変形	詳細目視	変形による確認	各変形等無し
せん断力（水平方向）による基礎ボルトの影響	基礎ボルトの割れ、欠陥	超音波探傷検査（UT）	垂直法により欠陥の有無を確認	有意な指示エコー無し※
引張力（垂直方向）による基礎ボルトの影響	基礎ボルトの伸びによる緩み等	打診試験	伸びが発生した場合緩みが確認される事を想定し、打診音で違いを確認する。	打診音での緩み確認せず※

※ 3月16日地震時のクレーン停止位置の基礎ボルト実施

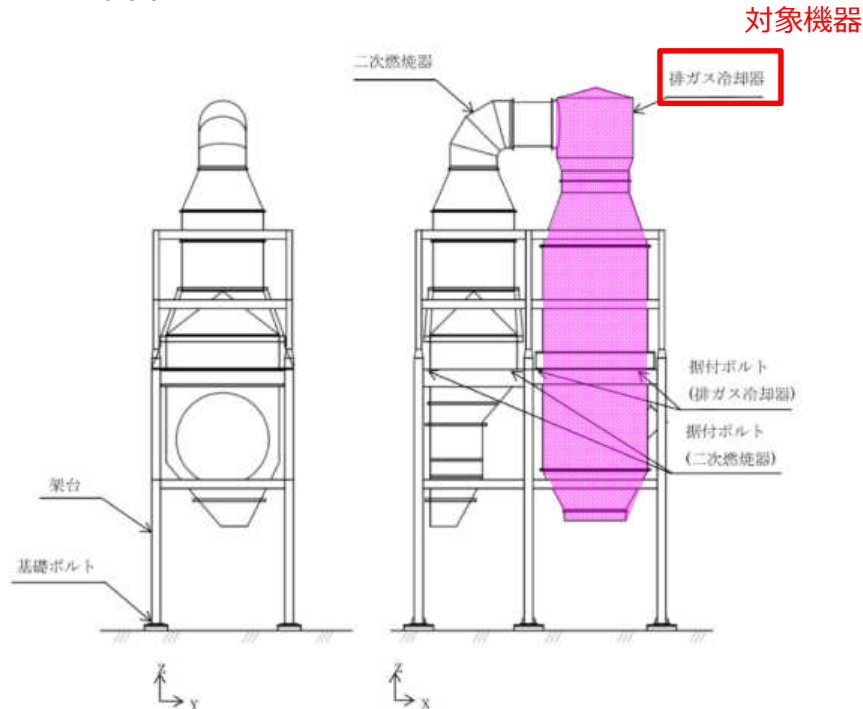
⑤ 雑固体廃棄物焼却設備（排ガス冷却器）の耐震評価

評価対象：排ガス冷却器

評価方法：はぎとり波を使用し作成した床応答スペクトルを用い、汎用構造解析プログラム ABAQUSにて評価を実施。

部材	材料	応力の種類	算出応力 ／許容応力	評価
排ガス冷却器	SS400	一次一般膜	0.75	○
		一次	2.47	×

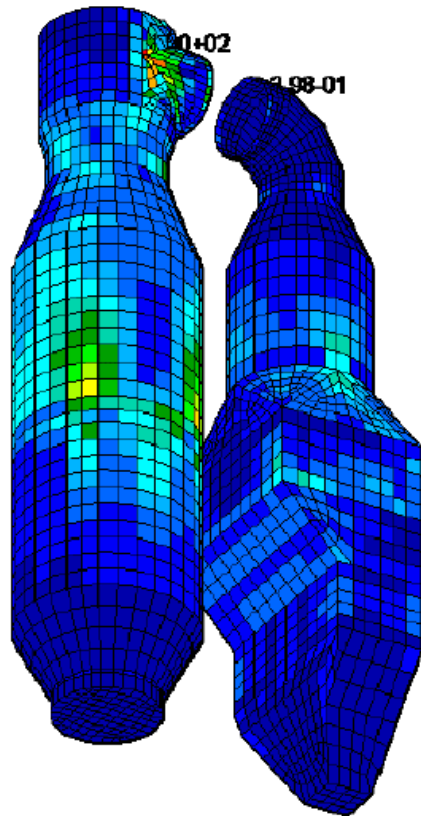
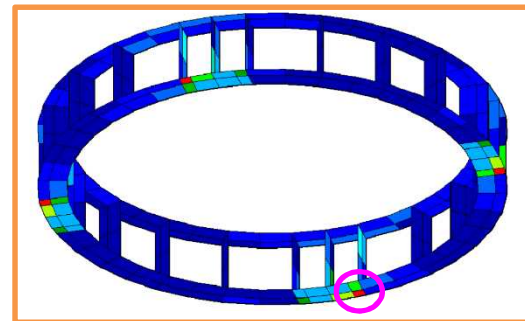
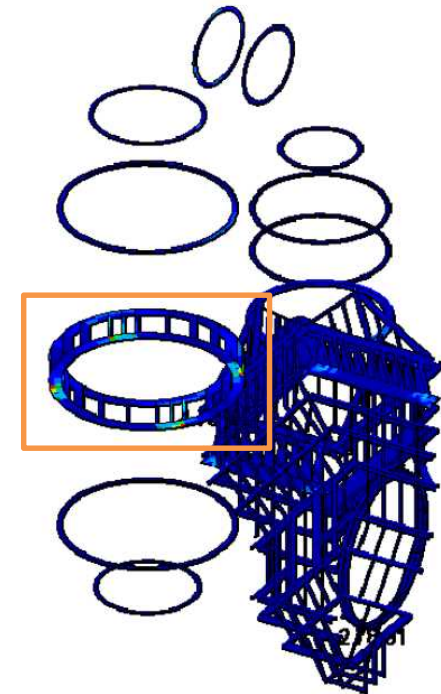
■ 最大応力発生箇所

一次応力最大箇所

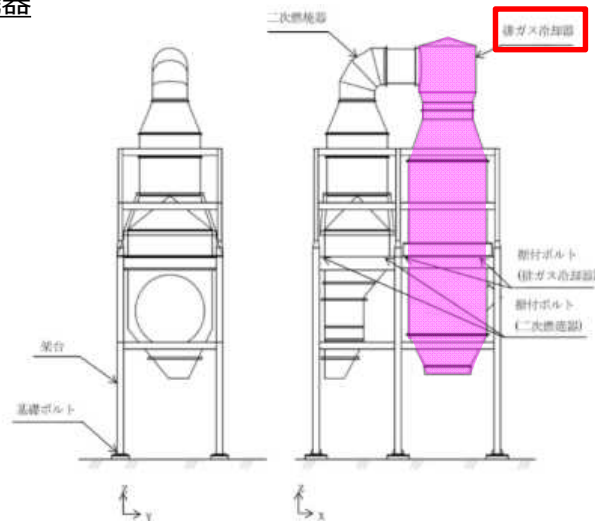
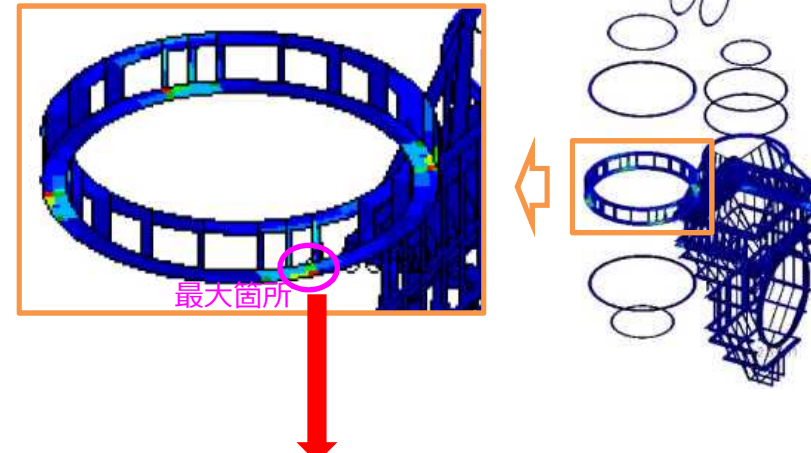
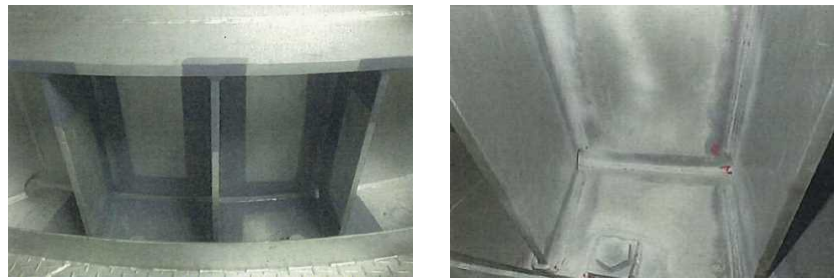
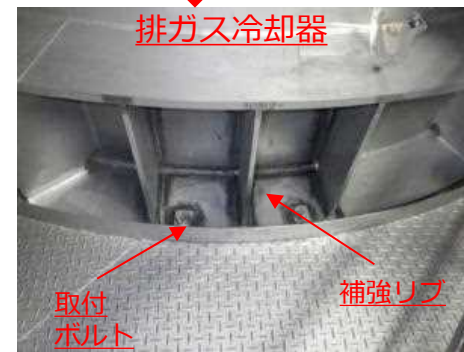
補強リブのPT結果

⑤雑固体廃棄物焼却設備（排ガス冷却器）の詳細点検

評価事項	損傷	詳細点検項目	確認事項	点検結果
排ガス冷却器の外力による影響	補強リブの割れ、変形	浸透探傷検査（PT） 詳細目視	欠陥の有無を確認 塗装の剥がれ等の確認	<ul style="list-style-type: none"> ・有意な指示模様無 ・変形、塗装の剥がれ等異常無

※：写真は2月13日地震後の点検時のもの

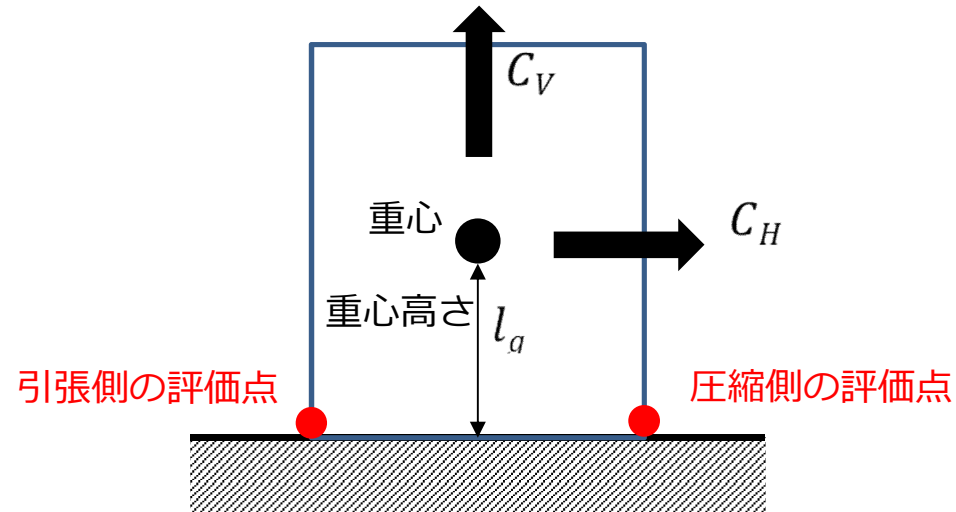
⑦貯留設備（B、D、H4北、H8エリア）の耐震評価（応力評価）

- 引張と圧縮のうち、より大きい側と設計上の基準値を比較評価する※。評価にあたってはタンク底面の滑りを考慮する。

エリア	タンク容量	算出応力 / 許容応力	評価
B	1,330m ³	0.37	○
B	700m ³	0.35	○
D	1,000m ³	0.33	○
H4北	1,200m ³	0.37	○
H8	1,000m ³	0.33	○

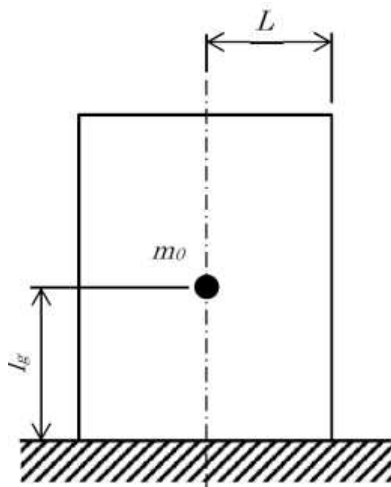
⑦貯留設備（B、D、H4北、H8エリア）の耐震評価（転倒評価）

- 水平設計震度から転倒モーメントを求めて、安定モーメントと比較評価する。評価にあたってはタンク底面の滑りを考慮する。
(実施計画：Ⅱ-2-5-添12-63, 64に基づく)

エリア	タンク容量	転倒モーメント / 安定モーメント	評価
B	1,330m ³	0.52	○
B	700m ³	0.69	○
D	1,000m ³	0.55	○
H4北	1,200m ³	0.37	○
H8	1,000m ³	0.33	○

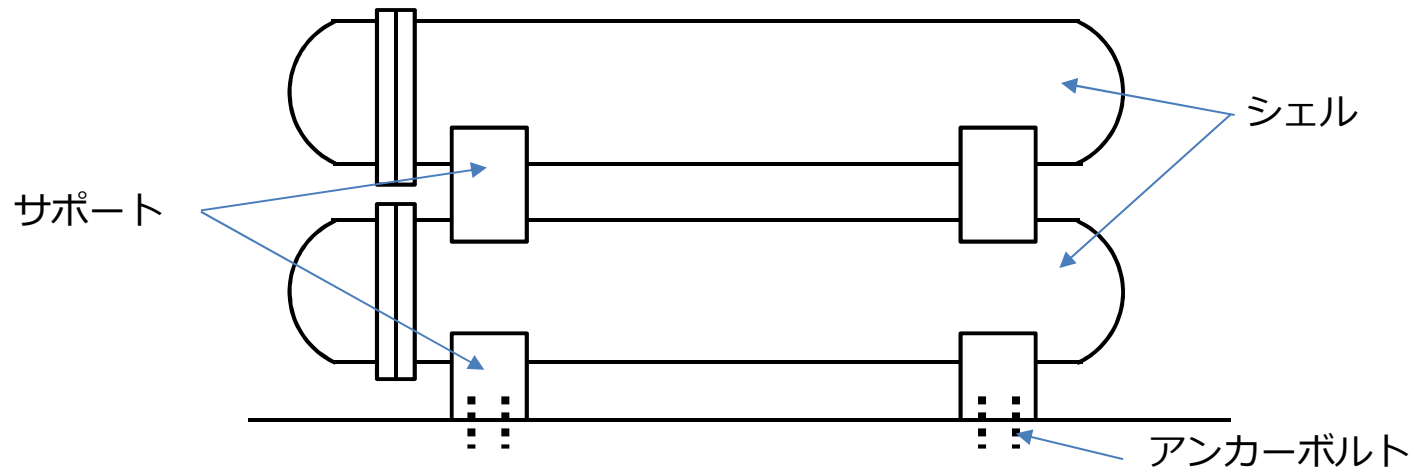
⑨燃料プール冷却浄化系設備（6号機熱交換器）の耐震評価

評価対象：6号機熱交換器

評価方法：評価により得られた設置床の加速度を用いて、建設時工認耐震計算書「IV-2-2-3-2-1熱交換器の耐震性についての計算書」に従い評価を実施。

評価部位		材料	算出応力 /許容応力	評価
シェル		SGV42	0.32	○
サポート		SS41	0.03	○
アンカーボ ルト	引張	SS41	0.11	○
	せん断		0.12	○
