減容処理設備 空調バランスの不具合対策について

2023年10月6日

東京電力ホールディングス株式会社

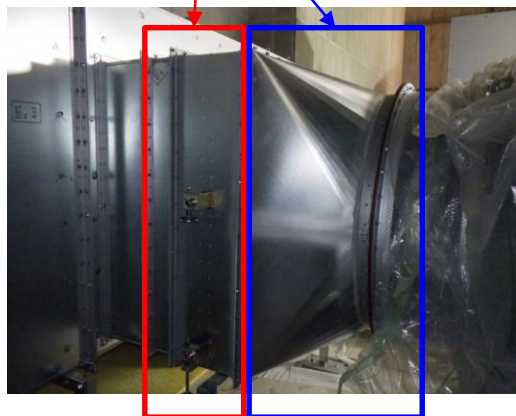
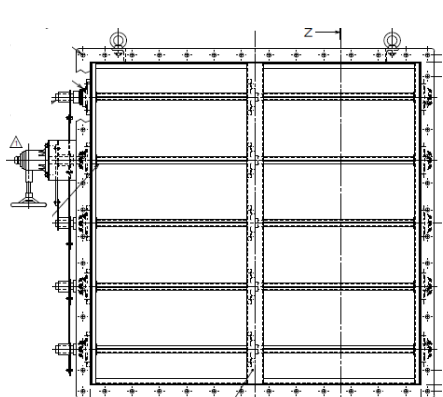
交換対象ダンパ (Red arrow)
 交換対象ダクト (Blue arrow)

- ・ ダンパを絞ることで、ダンパ、ダクト内の圧力が変わる
- ・ 既存のダンパ、ダクトの一部で、仕様圧力を超えることを確認
- ・ 下記2箇所の**ダンパ**、**ダクト**を交換する工事を実施

参考 : 当該ダンパ、ダクト内圧力 (計算値) -2,908Pa

既設		交換後	
	ダンパ	ダクト	ダンパ	ダクト
仕様 圧力	-2,000	-2,000	-5,000	-3,000 -5,000

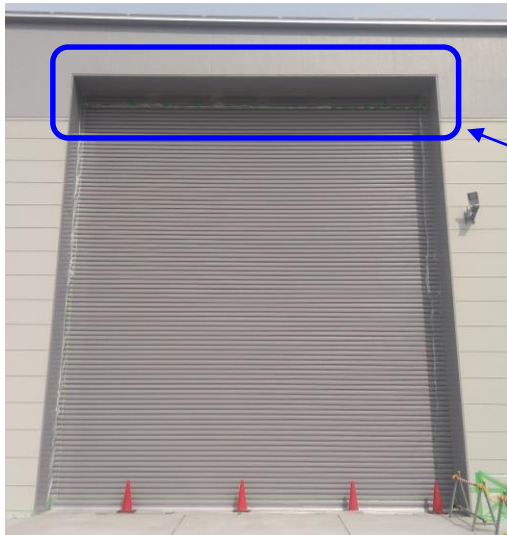
- 2023年4月19日～21日に風量計やスモークテスターを用いて調査
⇒建屋外部から建屋内に流入する流れ（インリーク）を確認
インリーク箇所、および設計時の想定を超えるインリーク量を確認
⇒建屋南西の重量シャッターに目張りをしたところ、全ての室圧計で負圧を確認（参考2参照）
- 2023年4月20日から計画していた使用前検査の受検を延期

建屋南西 重量シャッター (建屋外より撮影)
(幅9.4m×高さ10.8m)

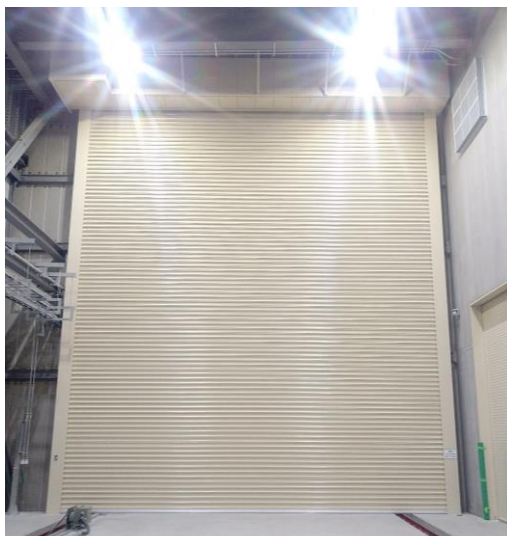
建屋南西 重量シャッター (建屋内より撮影)

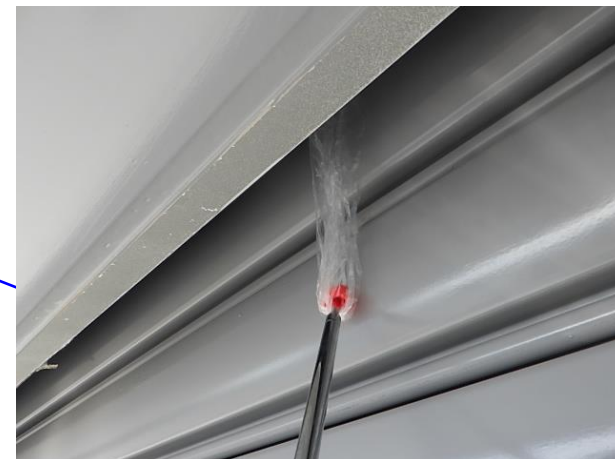
目張り実施前
(外壁シャッター上部)

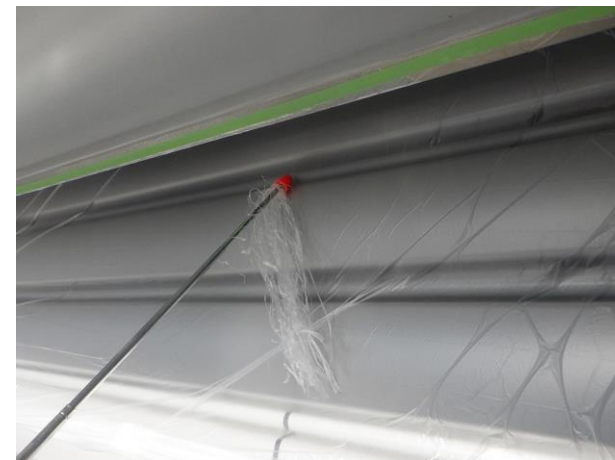
目張り実施中
