燃料出入機本体 A ドアバルブ及び燃料洗浄設備ドアバルブ閉止不可について

令和5年11月2日
高速増殖原型炉もんじゅ

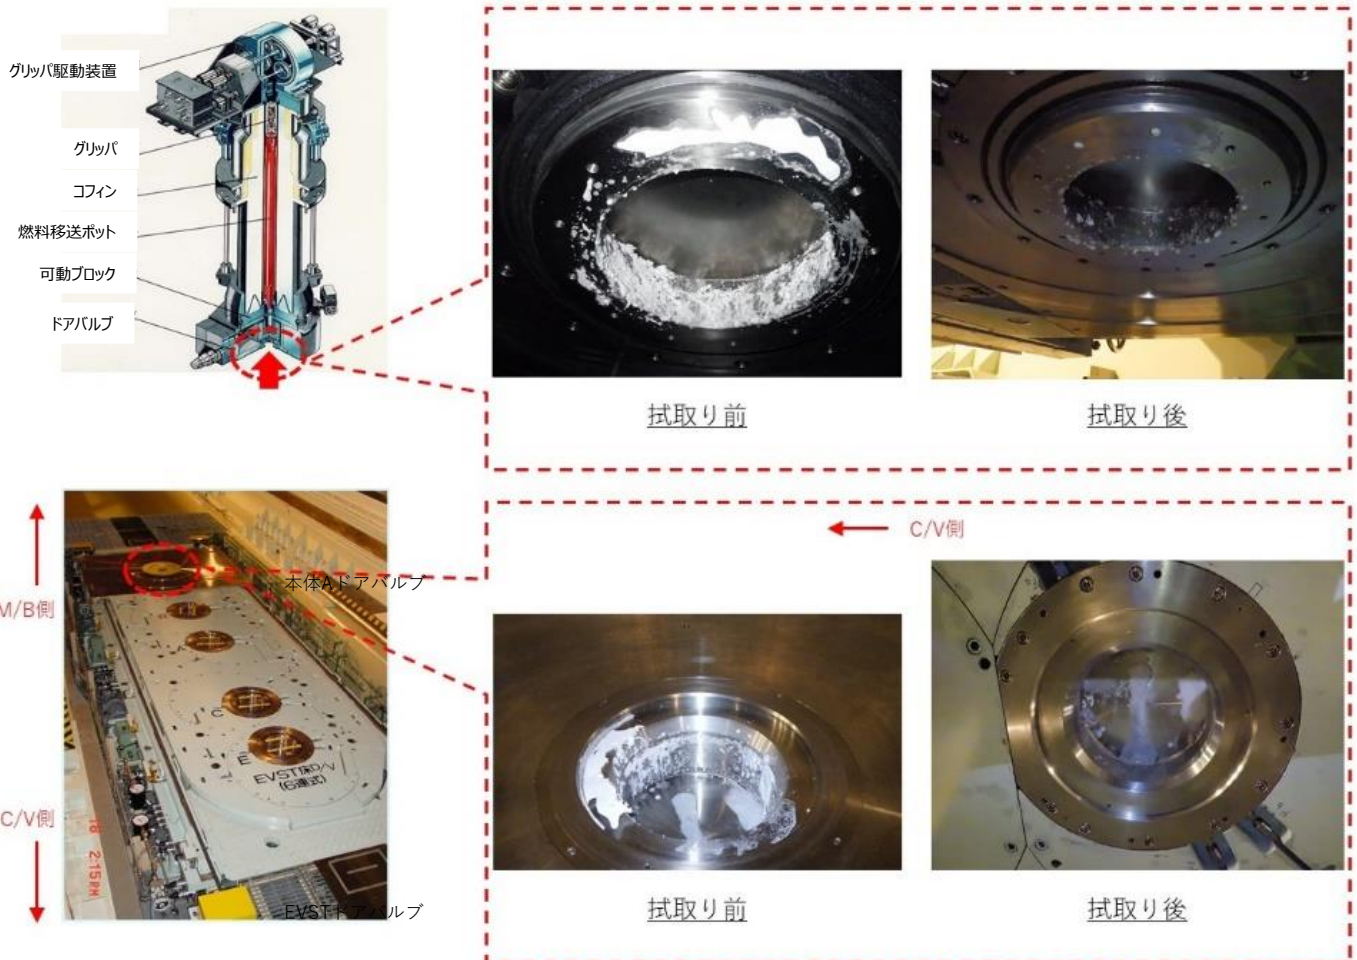
第3-2図 本体A及びEVST床ドアバルブのナトリウム付着状況

10月23日、EVSTから燃料出入機A内にサーベイランス集合体Ⅱ型（以下「Ⅱ型」という。）*2を収納後、4時44分、「本体Aドアバルブ開閉モータ（高速）故障」の警報が発報し、自動化運転が停止した。原因は、Ⅱ型から滴下したナトリウムが燃料出入機本体Aドアバルブ及びEVST床ドアバルブに付着し、動作不良を起こしたものと判断し、両ドアバルブの表面等のナトリウムを除去した。更に燃料出入機本体Aドリップパンの予熱ヒーターの設定値を上げ、付着したナトリウムを軟化させることで両ドアバルブを閉止し、しゃへい体等の処理を再開することとした。第3-2図に燃料出入機本体Aドアバルブ及びEVST床ドアバルブのナトリウム付着状況を示す。

燃料出入機本体Aドアバルブ及びEVST床ドアバルブに付着しているドアバルブの表面等のナトリウムを除去。燃料出入機本体Aドアバルブ、EVST床ドアバルブ共に「全閉」し、シーリングが確認できたことから復旧と判断

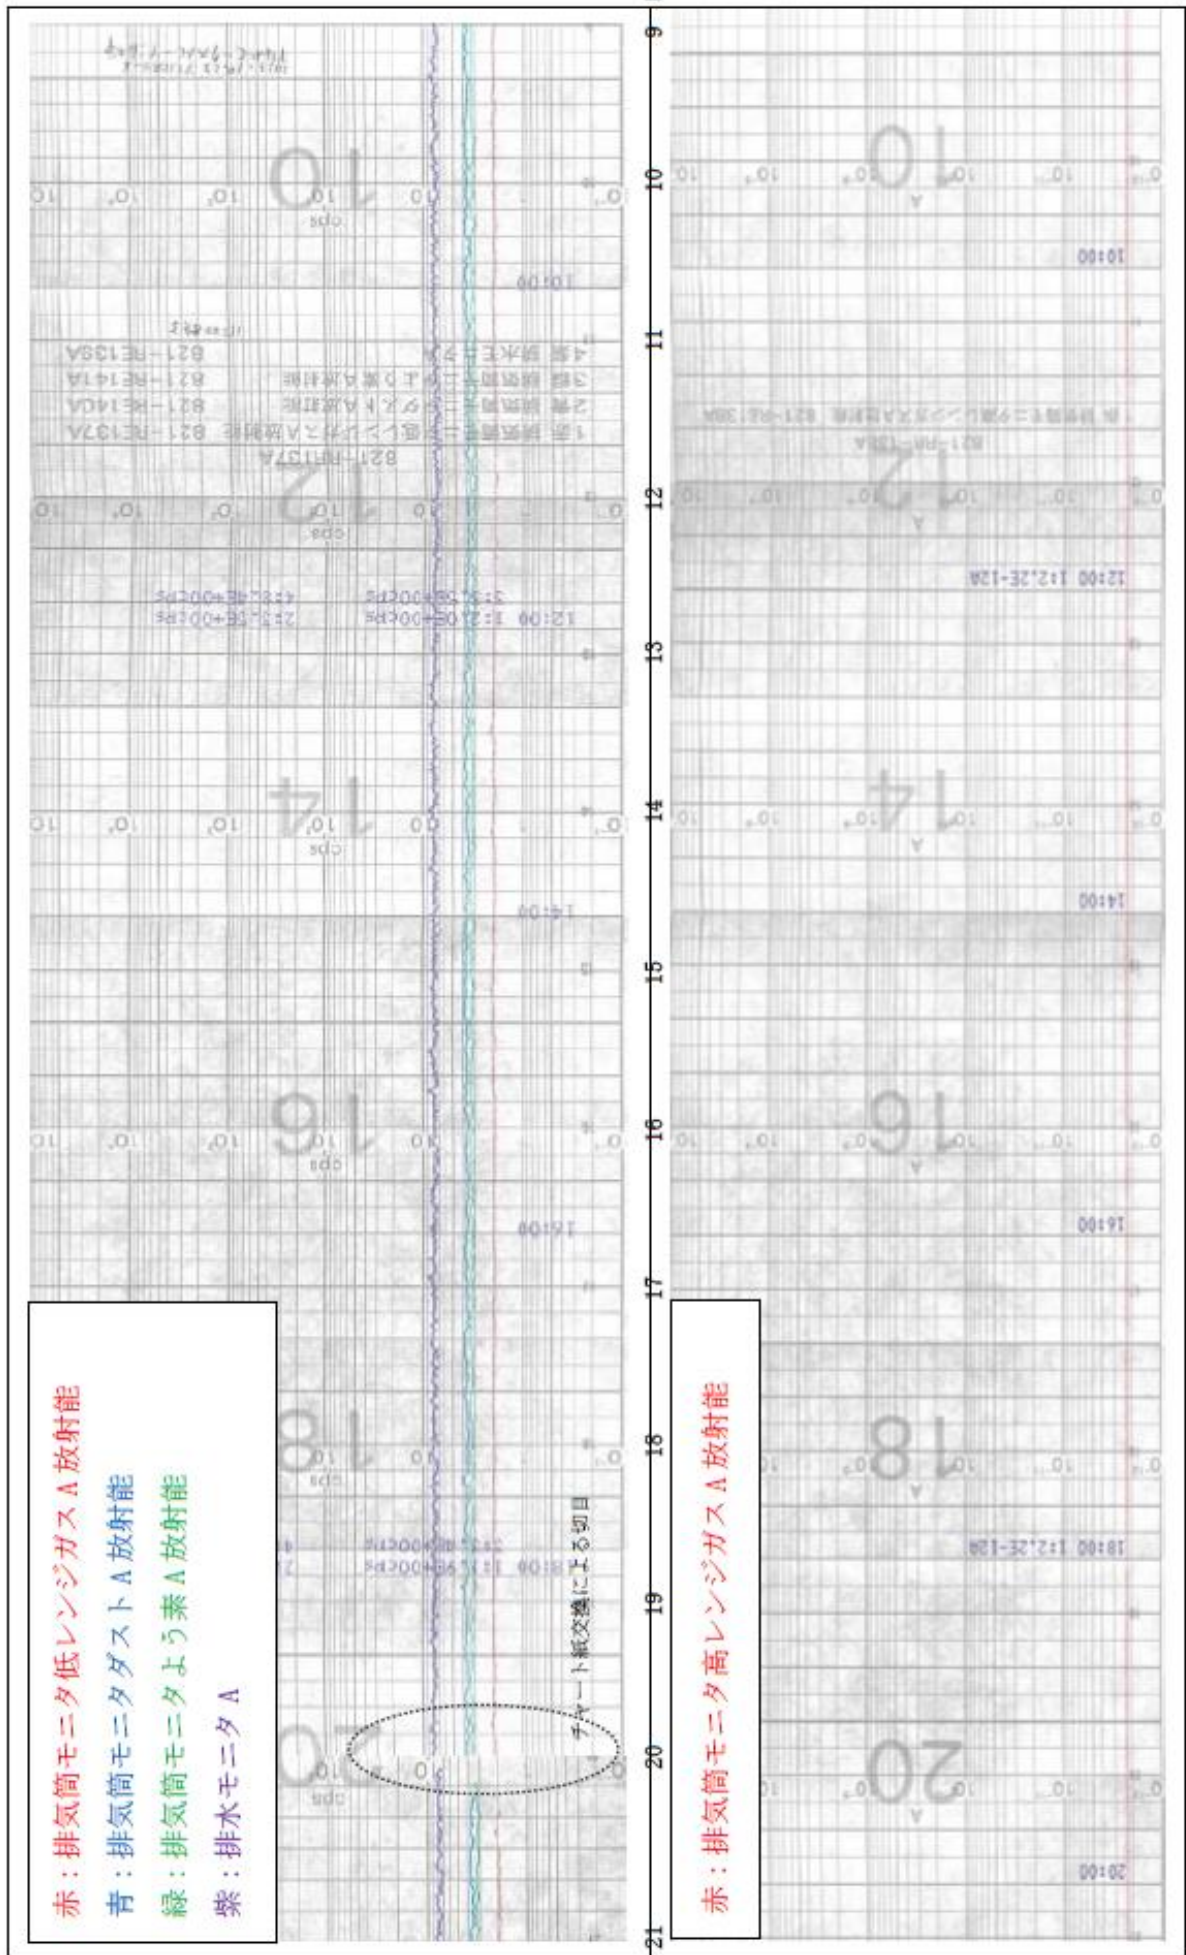
第4-1図 排気筒モニタ指示値 (A系)

本事象において、放射線モニタ類の指示値に異常がないことから、本事象に伴う環境への影響はない。
