スクリーニング結果（案）

2023-11-08
検査監督総括課

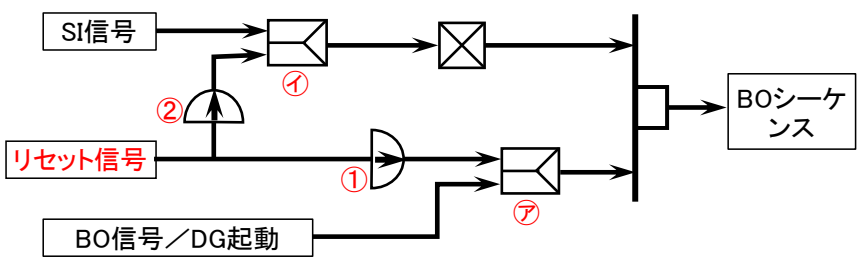
<p>参考図 BO シーケンスのロジック回路(LER 本文からの推測図)</p> <p>前日(2021-09-12)の BO と同時の SI 試験時に DG 負荷シーケンスをリセットしたが、本来先に動くはずの①タイマーが動かず⑦保持回路が TRUE のまま、②タイマーが動いて④保持回路をリセット、すなわち SI 信号をキャンセルした結果、BO ロジックが成立し、BO シーケンスが実行されたと考えられる。</p> <p>翌日(2021-09-13)の単独 SI 試験時に DG 負荷シーケンスをリセットしたが、本来先に動くはずの①タイマーが動かず⑦保持回路はリセットされず TRUE のまま、②タイマーが動いて、④保持回路をリセット、すなわち SI 信号をキャンセルした結果、BO ロジックが成立し、BO シーケンスが実行されたと考えられる。</p>

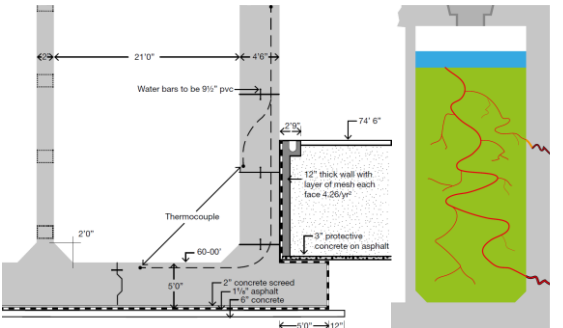
サイロ区画断面図 漏えい経路のイメージ		
赤点線枠内 は国際機関との取り決めにより公開できません。

<p>図 MSSSの全体外観</p>		<p>地中漏水再発に対する ONR の期待を示す共同規制書簡(環境庁と)を発行し、規制措置調査を実施。許可条件 34(放射性物質及び放射性廃棄物の漏出及び漏えい)の不適合があったとして、事業者に規制措置文書を発行。事業者が、MSSSに含まれる放射性物質を現時点で合理的に可能な限り適切に管理、閉じ込めることに失敗したと判断。</p> <p>規制措置文書に関連して、ONRは規制課題8145を提起し、許可条件34の不適合に対する10の要求措置(下記)を提示。事業者は、それらの対応プログラムを策定・発出。ONR担当者は、そのプログラムにより、旧建屋の漏水リスクがALARPであることを示していると判断。また、漏水の化学的性質、監視、進展及び作業員や公衆に対するリスクも適切に特徴づけられ、低いままであること示された。MSSSの土木構造は強固で、漏水に対して堅牢である。事業者は、漏水を緩和・防止し、漏水の特性評価と監視をさらに改善する方策を特定し、実施している。</p> <p>規制課題8145の10の要求措置:①漏水リスクをALARPにするために、MSSSの地中漏水の環境/安全評価をレビューし、分析すること。②放射性物質、放射能、漏えい源を把握すること。③漏水の地中進展経路十分に把握すること。径路ごとの緩和対処計画を示すこと。その計画には、解決策を開発・実施に要する時間を考慮すること。④漏水の潜在的影響を適切に評価すること。⑤旧建屋漏水の監視継続に取り組むこと(検知監視システムの向上含む)。⑥漏水影響を防止、最小化、緩和、是正するための策を評価し、取り組むこと。それらの策を定期的に見直すこと。⑦回復計画には、リスクがALARPに保たれ、回復が達成可能であることを考慮すること。⑧漏水に対する旧建屋の土木構造健全性を適切に評価すること。⑨旧建屋鉄筋コンクリート格納容器の劣化管理を適切に行うこと。⑩上記の措置に関わるタスクを実施、完了するに十分なリソース計画を有すること。</p> <p>全体として、事業者回答は規制課題8145のクローズに対して十分と判断。廃棄物が旧建屋槽から回収されるまでの数十年間、漏水が続く可能性を認識した上で、その漏水が許可条件34に適合するとする事業者の主張を裏付ける十分な証拠が提供されていると判断した。一方で、規制検査官は、将来の作業プログラムに関連する許可条件34不適合を確認したが、これらは低規制問題として監視される。</p> <p>推奨事項:①ONRの当該責任者は、事業者のMSSS旧建屋漏水管理に対するONRポジションを受諾する。②ONRの当該管理委員会は、規制課題8145のクローズを承認することを勧告する。</p>	  <p>①亀裂や継手部からの漏えい。格納容器と防護被覆の間を通して地中に出た可能性もある。②亀裂や継手部からの漏えい。③格納容器と被覆防護の間を上昇して地表に湧き出る可能性もある。</p>

<p>図 旧建屋の漏れい箇所</p>   <p>①液面計・サンブ排水系の隙間からの漏えい可能性。②基礎スラブからの漏えい可能性。③排水用ポートからの漏えい可能性。④2次格納壁からの漏えい可能性</p>		
			<p>図 第一拡張槽の漏れい箇所</p>

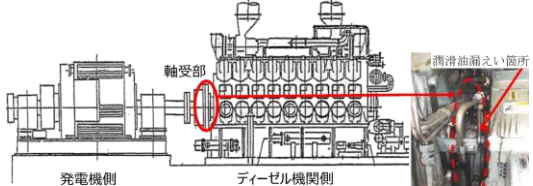
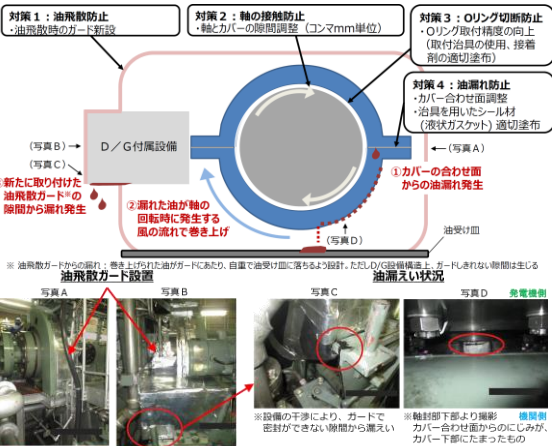
番号	件名	概要	補足情報	処理結果		
				入手日	INES	基準
国内 2021-75	非常用ディーゼル発電機からの油漏れ	<p>事象 1: 2022-03-17、6号機原子炉建屋1階(非管理区域)において、非常用ディーゼル発電機(EDG-A)の24時間連続運転試験を実施していたところ、EDG-Aの軸受部からの潤滑油漏えいを確認。EDG-Aを停止した。</p>

<p>事象 5: 2022-07-22、検証試験開始後約50分で油飛散ガードの外への油漏れが確認され、運転停止。これまでと同様に、カバー合わせ面からの油漏れと推定。</p>

R04Q2	原子力規制検査報告書	<p>事象 3: 2022-04-22にOリング交換し、2022-04-25に確認運転したところ、再度、軸封部カバーの合わせ面から潤滑油漏えいが確認された。</p> <p>事象 4: 翌日、漏えい箇所にシール材でコーキング処理(隙間を埋める処理)後、2022-04-27に確認運転したが、再び、潤滑油の僅かな漏えいが確認された。</p> <p>実施対策: ①油飛散防止時のガードを新設、②軸の接触防止のため、軸とカバーの隙間調整(コンマmm単位)、③Oリング切断防止のため、Oリング取付け精度を向上(取付け治具の使用、接着剤の適切塗布)、④油漏れ防止のためカバー合わせ面を調整、治具を用いたシール材(液状ガスケット)を適切塗布。</p>	<p>事象 6: 2023-03-22~23にかけて、EDG-Aの24時間運転を実施し、完了。</p> <p>再発防止対策(繰り返し補修): ①現場において、設計上のノウハウを有する製造メーカーの指導員から指導・助言を受け、事業者要員の作業習熟度を上げるよう体制を強化。②製造メーカーが実施する作業手順を観察し、問いかける機会を設け、観察により気付いた内容を事業者の作業手順に反映。③事業者要員が作業するにあたり、作業の流れや順序を踏まえた専門的なレビューが不足していたことから、製造メーカーによる作業の流れや現品の状態、作業環境を踏まえた作業手順のレビューを依頼した。</p>

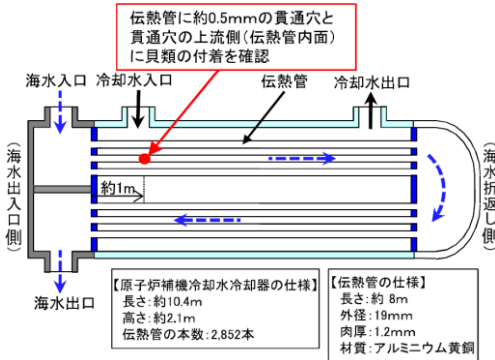
<p>伝熱管に約0.5mmの貫通穴と貫通穴の上流側(伝熱管内面)に貝類の付着を確認</p> <p>【原子炉補機冷却水冷却器の仕様】 長さ:約10.4m 高さ:約2.1m 伝熱管の本数:2,852本</p> <p>【伝熱管の仕様】 長さ:約8m 外径:19mm 肉厚:1.2mm 材質:アルミニウム黄銅</p> <p>図 C 原子炉補機冷却水冷却器</p>	2023-04-12	—	⑤

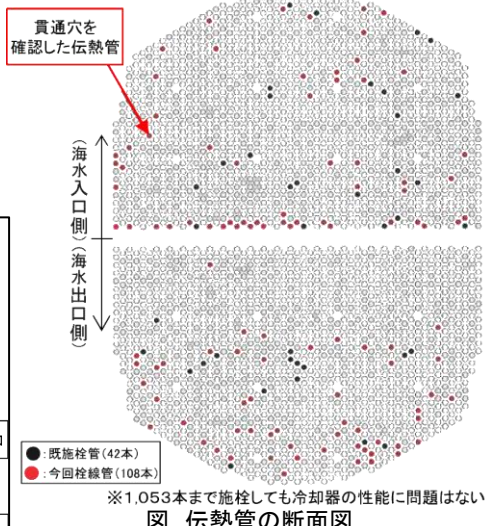
<p>貫通穴を確認した伝熱管</p> <p>● 既施栓管(42本) ● 今回検査管(108本)</p> <p>※1,053本まで施栓しても冷却器の性能に問題はない。</p> <p>図 伝熱管の断面図</p>	検査指摘事項	—	—

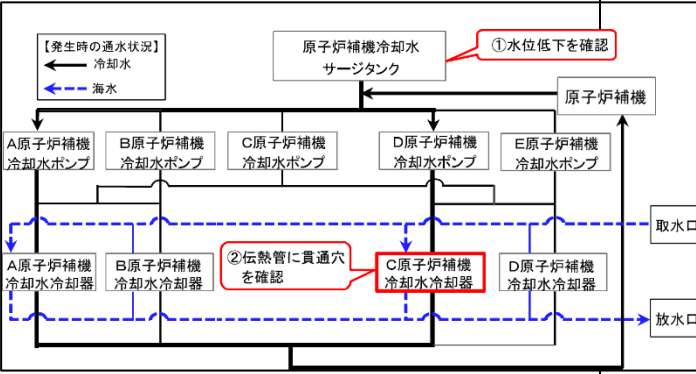
<p>図 原子炉補機冷却水系統概略図</p>		<p>発生時の通水状況</p> <p>← 冷却水</p> <p>← 海水</p> <p>①水位低下を確認</p> <p>②伝熱管に貫通穴を確認</p> <p>取水口</p> <p>放水口</p>	<p>件名:高浜発電所3号機 原子炉補機冷却水冷却器の連続運転時間の管理不備による冷却器伝熱管漏えい</p> <p>監視領域:拡大防止・影響緩和</p> <p>重要度/深刻度:緑/SLIV(通知なし)</p> <p>パフォーマンス劣化:該当。品質管理基準規則第23条(個別業務に必要なプロセスの計画)第4項及び保安規定第3条(品質マネジメントシステム計画)7.1(個別業務に必要なプロセスの計画)の規定を満足することに失敗している。この失敗は容易に予測可能であり、予防する措置を講ずることが可能であった。</p> <p>関連属性:設備のパフォーマンス。</p> <p>規制措置:SLIV(通知なし)。「原子力安全への実質的影響」「規制活動への影響」等の要素は確認されていない。事業者は、既に本件についてCAP会議に報告し、社内マニュアルを改訂する予定であること等、改善活動を行っていることなどから、違反等の通知は実施しない。</p>	—	—

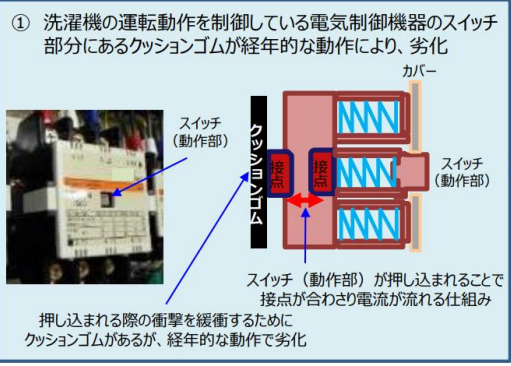
<p>押し込まれる際の衝撃を緩衝するためにクッションゴムがあるが、経年的な動作で劣化</p> </div> <div style="width: 45%;"> <p>② ①によりスイッチの動作部分がカバーへ繰り返し接触し破損。動作部がカバーに引っ掛かったことで電気制御機器の接点が常に接触する形となり、洗濯機モーターに電流が流れる状態(通電状態)が継続</p>

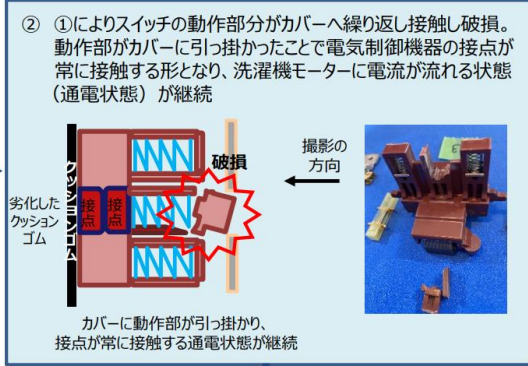
<p>カバーに動作部が引っ掛かり、接点が常に接触する通電状態が継続</p> </div> </div> <div style="display: flex; justify-content: space-around; width: 100%; margin-top: 20px;"> <div style="width: 45%;"> <p>③ ②の通電状態のまま、洗濯槽を停止するためのブレーキが動作し、モーターが過負荷となり異常過熱</p>

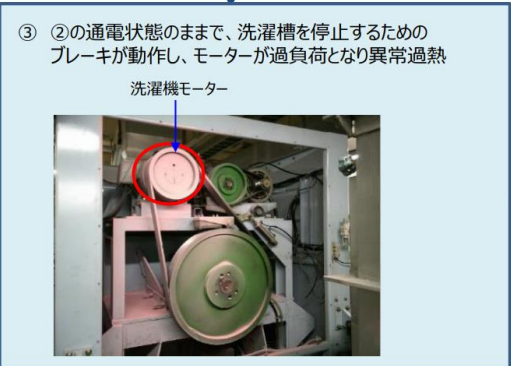
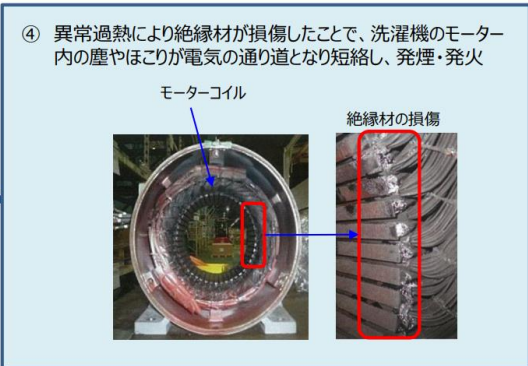
<p>洗濯機モーター</p> </div> <div style="width: 45%;"> <p>④ 異常過熱により絶縁材が損傷したことで、洗濯機のモーター内の塵やほこりが電気の通り道となり短絡し、発煙・発火</p>

<p>モーターコイル</p> <p>絶縁材の損傷</p> </div> </div> </div> <p style="text-align: center;">図 火災発生メカニズム</p>

<p>本件は、ランドリ建屋の管理区域にある洗濯機からの出火事例である。直ちに消火、鎮火され、けが人、安全上の影響等はない。出火原因は、洗濯機モーター内の絶縁損傷による短絡。絶縁損傷原因は、モーターの過負荷。過負荷原因は、ブレーキ作動状態でのスイッチ故障によるモーター常時通電。スイッチ故障は経年劣化。モーターや制御回路の点検保守管理に課題があることから、右上の基準にてスクリーニングアウトとする。</p>

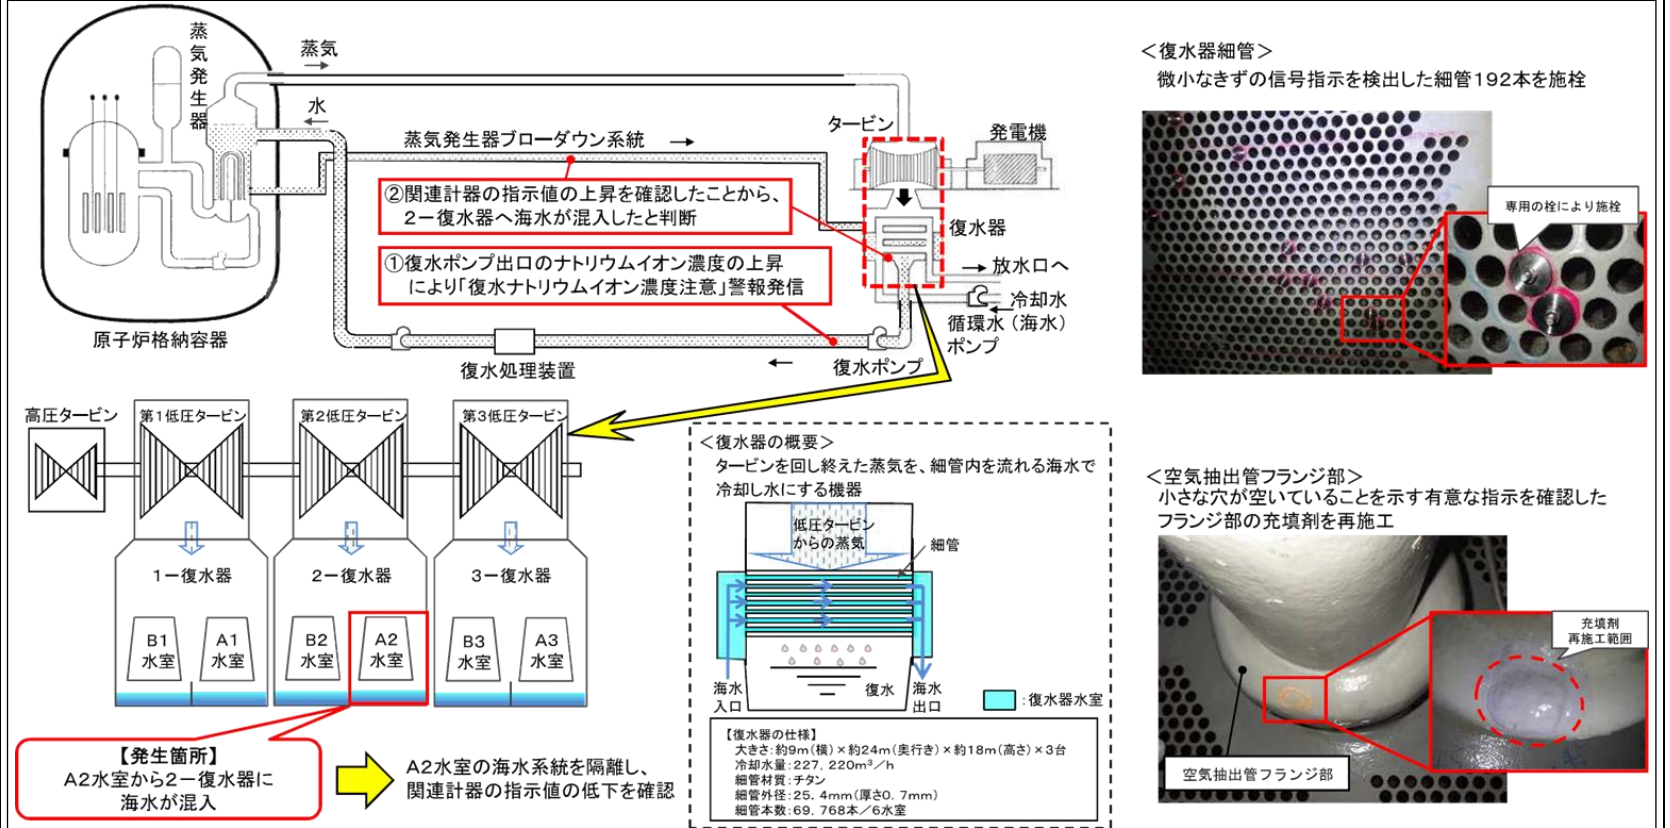
図 復水器への海水混入事象概要

番号	件名	概要	補足情報	処理結果		
				入手日	INES	基準
国内 2023-10	復水器内への海水混入	2023-05-29 20:13、4号機(定格運転中)において、「復水ナトリウムイオン濃度注意」の警報が発信、復水ポンプ出口のナトリウムイオン濃度指示値、2-復水器及び蒸気発生器(SG)ブローダウン系統のカチオン(陽イオン)電気伝導率指示値の上昇を確認。同日 21:15に、2-復水器への海水混入と判断した。海水が混入した復水器 A2 水室の渦流探傷検査(ECT)により、細管 192 本に微小な傷(信号指示)が検出された。また、ピンホール検査により、空気抽出管フランジ部の充填剤の一部に小さな穴が空いていることを示す有意な指示を確認した。	安全評価:翌日 0:34 に、A2 水室の海水系統を隔離した結果、関連指示値が低下し、その後、当該復水器以外の計器の指示値に異常はなく、復水器冷却機能も電気出力等も安定していることから、プラントの運転状態に問題はないと判断した。本件による環境への放射能の影響はない。 指示値上昇原因:微小な傷が検出された細管 192 本及び空気抽出管フランジ部のいずれかからの海水混入。 是正措置:①微小な傷が検出された細管全数を施栓した(581 本まで施栓しても復水器の性能に問題はない)。②ピンホールが検出された空気抽出管フランジ部の充填剤を再施工した。③その後、2023-7-19 に A2 水室への通水を復旧し、関連計器の指示値に異常がないことを確認した。	2023-08-09	—	⑤
NUCIA 13657M	ユニット: 高浜発電所 4 号 発生日: 2023-05-29 報告状態:最終 更新日: 2023-08-08

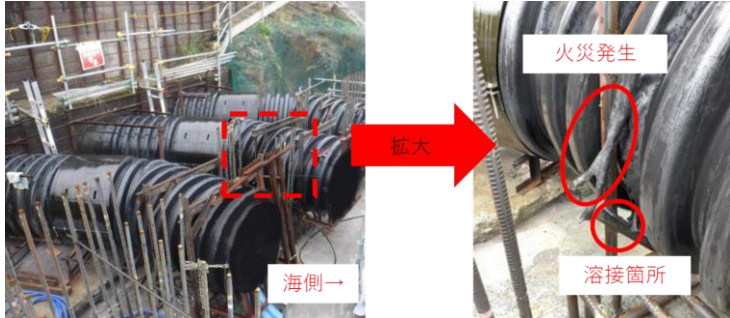
<p>図 現場写真</p>

番号	件名	概要	補足情報	処理結果		
				入手日	INES	基準
国内 2023-11	発電所敷地内における火災の発生	<p>2023-06-14 9:35、発電所敷地南側の排水路設置工事において、プラスチック製排水管を固定する架台の協力会社による溶接作業中、排水管から発煙を確認し、初期消火を行った。10:28に公設消防へ通報、公設消防により、発煙及び鎮火がいずれも9:35であることが確認された。</p> <p>安全評価：本火災による負傷者はない。発電所設備への影響ならびに環境への放射能の影響はない。</p> <p>発煙経緯：溶接作業時に発生したスパッタが、排水管が接する架台下部の斜材に堆積し、その熱により排水管の一部が溶けて発煙したと推定される。</p>	<p>再発防止対策：①当該協力会社は、a)作業計画書に、火気作業の有無、火気作業の内容及びリスク、火気対策と発電事業者による立会計画を明記する。b)火気養生計画書に火気作業エリア内にある全てのものをリストアップする。また、火気作業の方法やリストの内容を変更した際には、火気養生計画書を更新の上、事業者作業担当に再提出する。c)火気作業時における責任者の立会及びパトロールを強化する。d)火気作業に対する危険感受性を高める教育を実施する。②事業者は、当該協力会社に限らず、上記①a)の旨を社内文書に規定する。また、作業計画書が提出された際には、その内容に応じて適切な現場の確認、管理を行う。③事業者は、次を水平展開する。a)本事例を周知し、各火気作業エリアの火気対策を再確認する(実施済)。b)協力会社が定める火気作業マニュアル・火気教育テキストや、火気教育実績を審査するとともに、火気教育の実施状況について監査を行う。c)防火管理専門家によるパトロールの対象範囲に、屋外を追加する。</p> <p>通報遅延再発防止対策：①事業者は構内作業員に対し、火災発生時の通報連絡に係るルールを再周知する(実施済)。②構内作業員は、火気作業に関する作業前ミーティングの都度、火災発生時の通報連絡に係るルールを再確認する。③事業者は、火気作業の現場監視人(構内協力会社)に、自らの役割や、火災発生時の通報連絡に係るルール等を記載したカードを携行させる。また、現場監視人への教育内容や実績について、構内協力会社への審査・監査を通じて確認していく。④事業者は、構内作業員に対し、通報連絡の方法や重要性を継続的に周知することで、意識向上を図る。</p>	<p>2023-07-12</p> <p>—</p> <p>②</p> <p>本件は、発電所敷地内の排水路設置工事中に発生したプラスチック製排水管の火災事例である。公設消防への通報も遅れた。直ちに消火され、負傷者はいない。発電所設備や環境への影響もない。原因は、溶接スパッタに蓄積。火気養生が不十分であり、その根本原因は、火気作業管理が不十分なこと。ルールの徹底も不十分で、通報遅延につながった。事業者の火気作業管理や協力会社管理に課題があったことから、右上の基準にてスクリーニングアウトとする。</p> <p>ただし、溶接作業が起因の火災事例は少ないことから、養生や作業管理の重要性を再周知するため、検査官会議等を利用して情報共有する。</p>

NUCIA 13665M	<p>ユニット： 女川発電所 1,2,3号 発生日： 2023-06-14 報告状態：最終 更新日： 2023-07-12</p>	<p>発煙根本原因：①当該協力会社は、「排水管はスパッタでは燃えない」という誤った認識を持っていた。そのため、当該溶接作業に係る火気養生計画書作成の際、排水管への火気対策は不要と考えた。②当該事業者の社内文書において、作業計画書に火気作業のリスクや対策を明記することが規定されていなかった。そのため、当該協力会社は、その作業計画書にリスクや対策を記載しなかった。③火気養生計画書や作業計画書の不備のため、当該事業者は、溶接工事に係る火気対策を確認、管理しなかった。</p> <p>通報遅延原因：①協力会社の現場作業員は、初期消火が成功したこと及び発煙のみであったことから、公設消防への連絡は不要と判断した。連絡を受けた当該協力会社の関係者も、初期消火が完了していたことから、現場状況を確認した上で当該事業者の作業担当に連絡することとした。②事業者は、「屋外で発煙を確認した場合、発見者自ら消防へ通報連絡するとともに、当社へ連絡する」と規定していたが、当該協力会社は認識不足。</p>
