# 2号機 X-6ペネに関する現場情報

2023年11月10日

東京電力ホールディングス株式会社

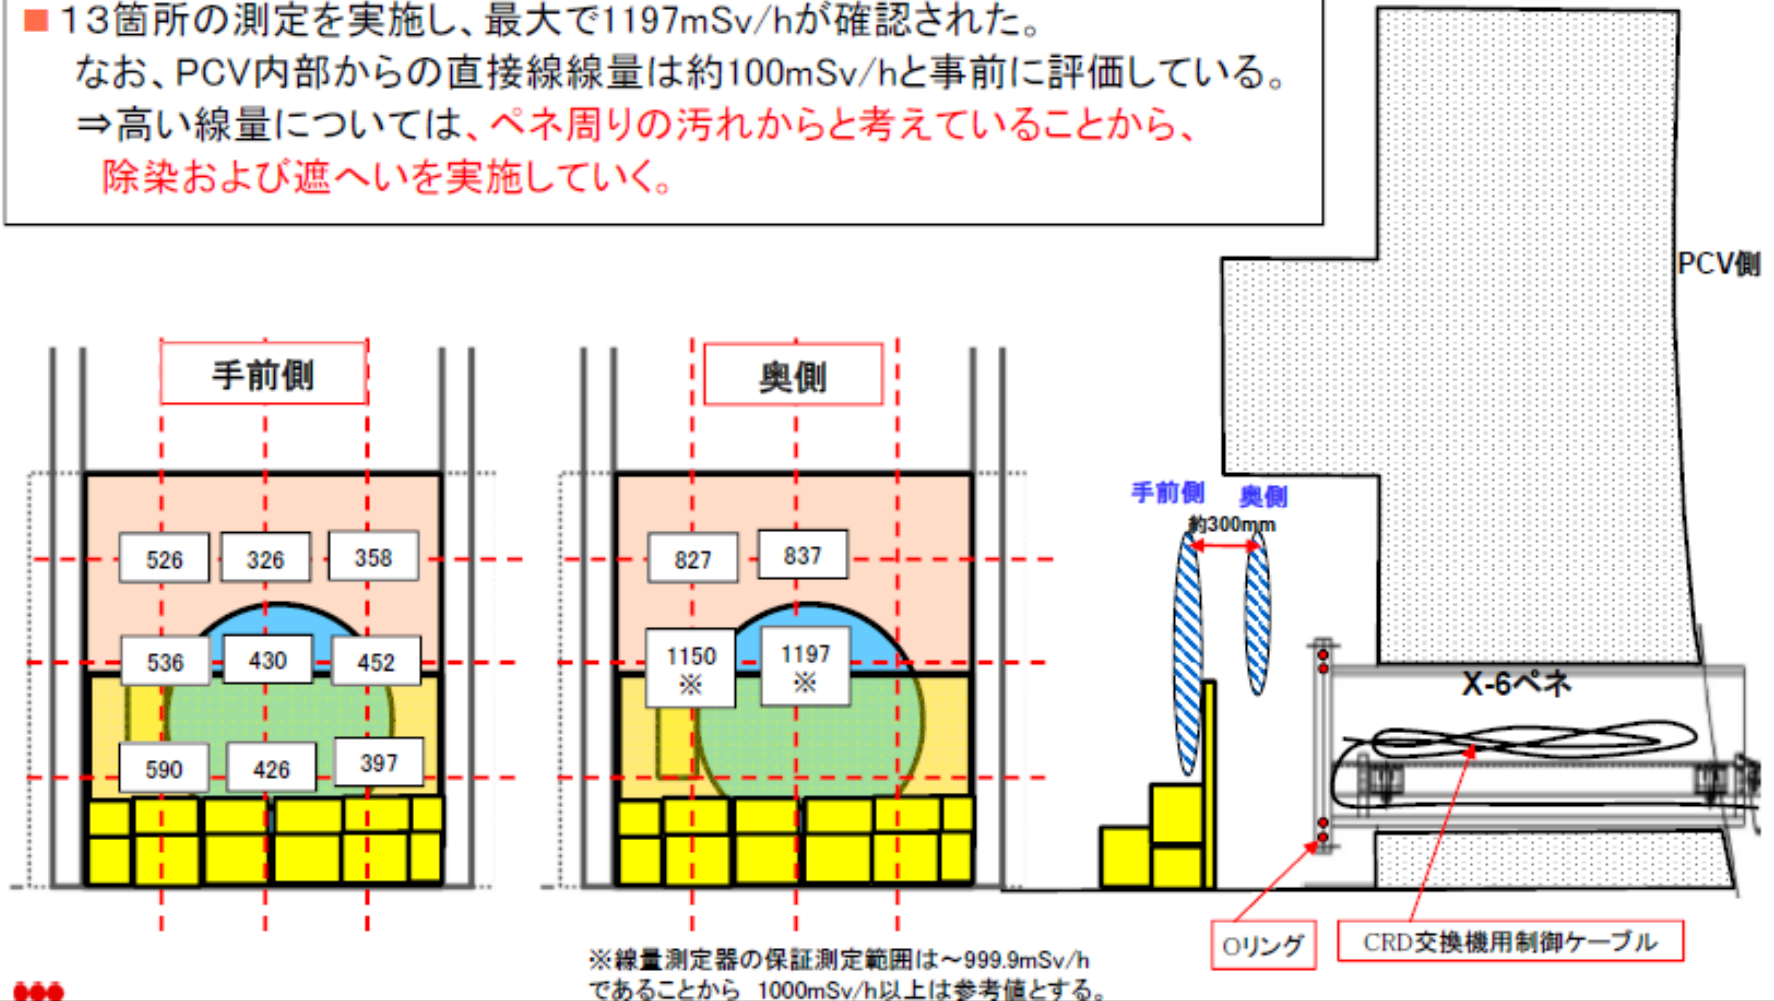
- 13箇所の測定を実施し、最大で1197mSv/hが確認された。  
なお、PCV内部からの直接線線量は約100mSv/hと事前に評価している。  
⇒高い線量については、ペネ周りの汚れからと考えていることから、  
除染および遮へいを実施していく。

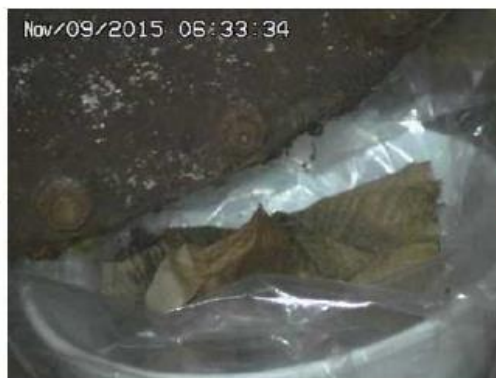
- 受け皿に水が溜まる状況は見られないものの、ウェスの濡れ具合は増加(目視確認結果)
- 設置2日目のウェス表面線量は、 $\gamma$ 線:10mSv/h,  $\beta + \gamma$ :7Sv/h,  $\alpha$ 線:検出限界未満

11/6作業開始前に受け皿内を目視確認。表面線量測定実施。  
11/6,7も作業終了後ウェスと受け皿を設置。

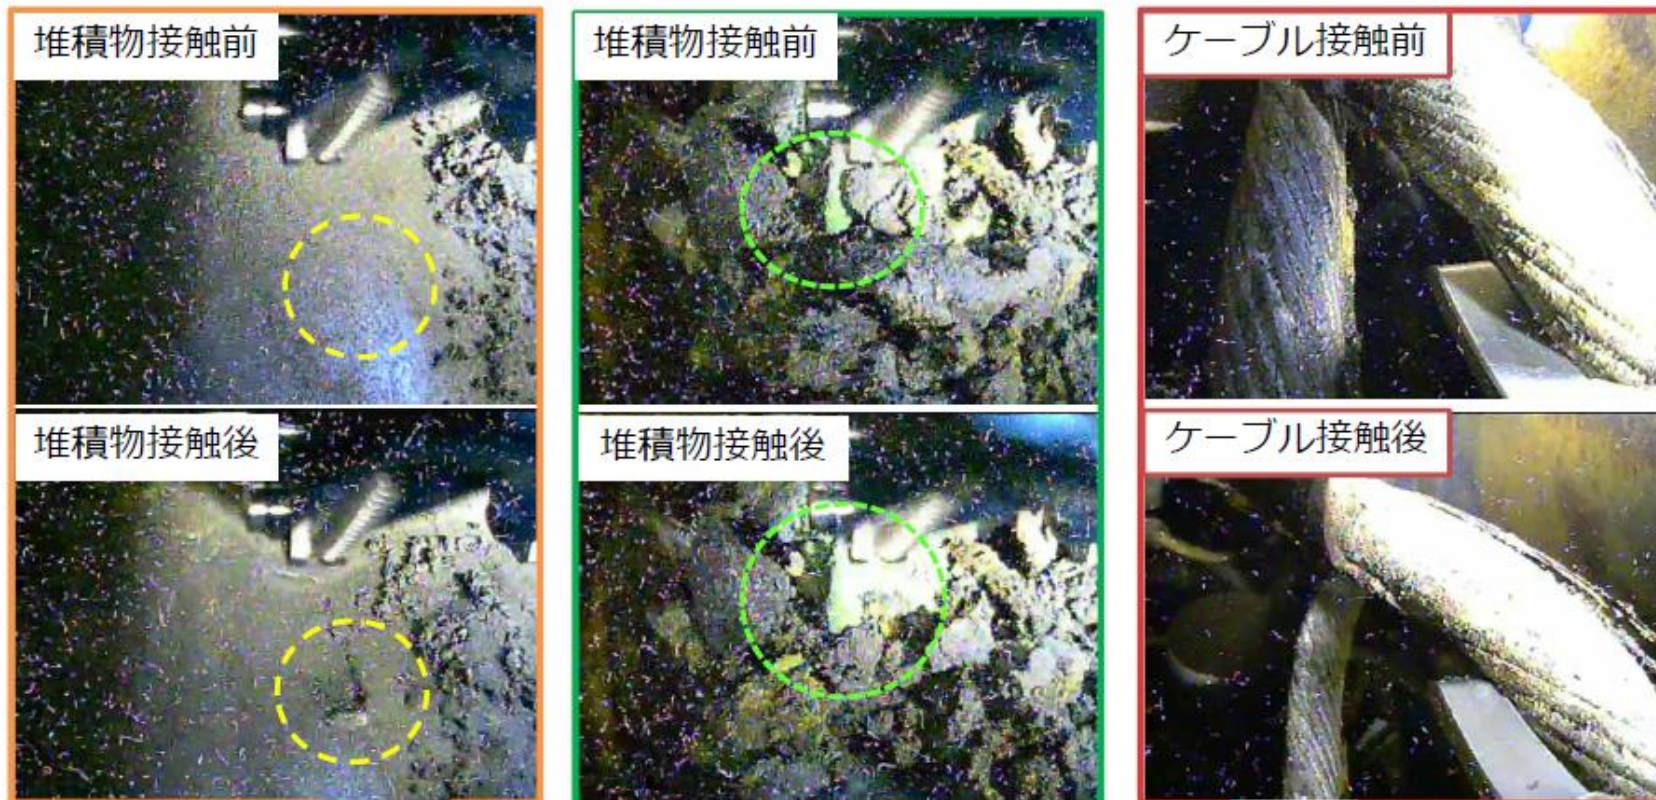
- 堆積物は接触により形状が変化すること、ケーブルは固着しておらず持ち上がることを確認。

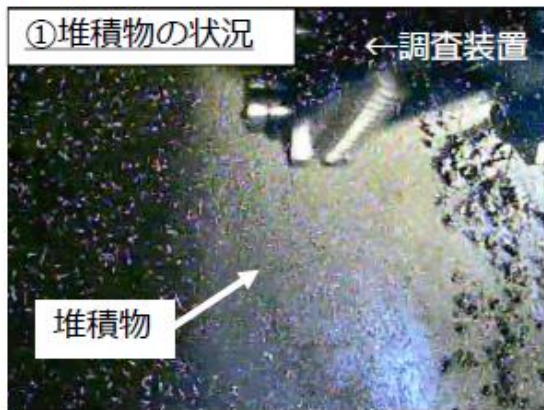
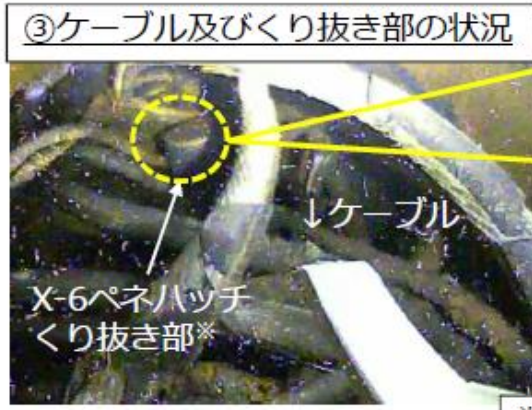
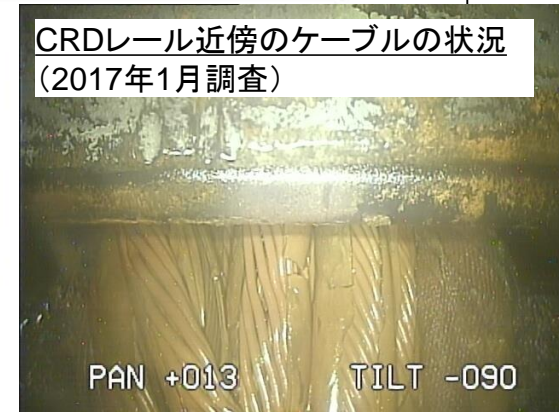
■ 堆積物、ケーブルの状況およびX-6ペネハッチくり抜き部※を映像により確認。

※2017年1月のアクセスルート構築時にペネ内に落下したX-6ペネハッチくり抜き部

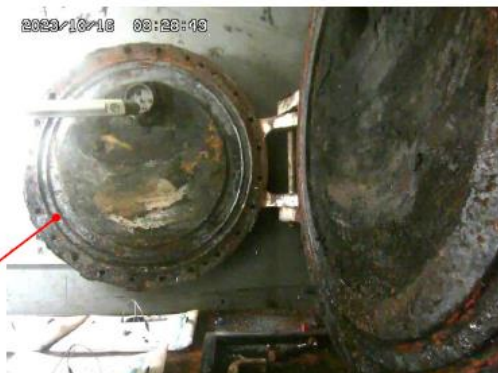
X-6ペネハッチ開放後(約90度)

- 2023年10月X-6ペネハッチの開放作業を実施。
- ハッチと接する面では、ペネの下部～上部まで堆積物が存在する状況を確認。

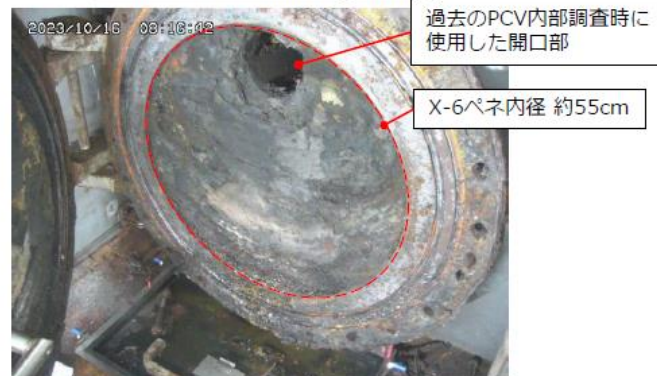
X-6ペネハッチ開放後(約90度)

X-6ペネ内径 約55cm
