燃料出入機本体Aドアバルブ及び燃料洗浄設備ドアバルブ閉止不可

- 発生日時：令和5年10月25日
- 発生場所：原子炉補助建物（管理区域）A-573(燃料出入設備通路)
- 主な時系列：
 - ・10月18日から「しゃへい体等の処理」を実施。
 - ・**10月23日 4時44分頃**
EVSTから燃料出入機本体A内にサーベイランス集合体Ⅱ型を収納後、「本体Aドアバルブ開閉モータ（高速）故障」の警報が発報し、自動化運転が停止。
サーベイランス集合体Ⅱ型から滴下したナトリウムが燃料出入機本体Aドアバルブ及びEVST床ドアバルブに付着し、動作不良を起こしたものと判断し、両ドアバルブの表面等のナトリウムを除去した。
更に燃料出入機本体Aドリップパンの予熱ヒーターの設定値を上げ、付着したナトリウムを軟化させることで両ドアバルブを閉止し、しゃへい体等の処理を再開することとした。
 - ・**10月25日 11時34分頃**
EVSTからサーベイランス集合体Ⅱ型を燃料出入機本体Aに収納後、燃料洗浄設備に移動し、燃料出入機本体A内から燃料洗浄設備内にサーベイランス集合体Ⅱ型を装荷していたところ、「本体Aグリッパ昇降異常」警報が発報し、自動化運転が停止した。
 - ・**10月25日 12時13分頃**
その後、あらかじめ定めた手順に基づき、サーベイランス集合体Ⅱ型を燃料出入機本体A内に戻し燃料出入機本体Aドアバルブを閉止したところ、「本体Aドアバルブ開閉モータ（高速）故障」警報が発報し、燃料出入機本体Aドアバルブが閉止できない状態となった。
 - ・**10月25日 15時58分頃**
燃料洗浄設備床ドアバルブを閉止したところ、15時58分「燃料出入設備連動運転渋滞」警報が発生し燃料洗浄設備床ドアバルブも閉止できない状態となった。
 - ・**11月21日 15時38分頃**
燃料洗浄槽の液位計フランジ部より目視で内部観察を行った。その結果、燃料洗浄槽内に取扱対象でない直管状の異物があることを確認した。
 - ・**11月21日 15時50分頃**
寸法測定及びCCDカメラでの内部観察結果から、異物が燃料移送ポットであることを確認した。

燃料出入機本体 A 及び燃料洗浄槽不具合の原因調査及び復旧作業

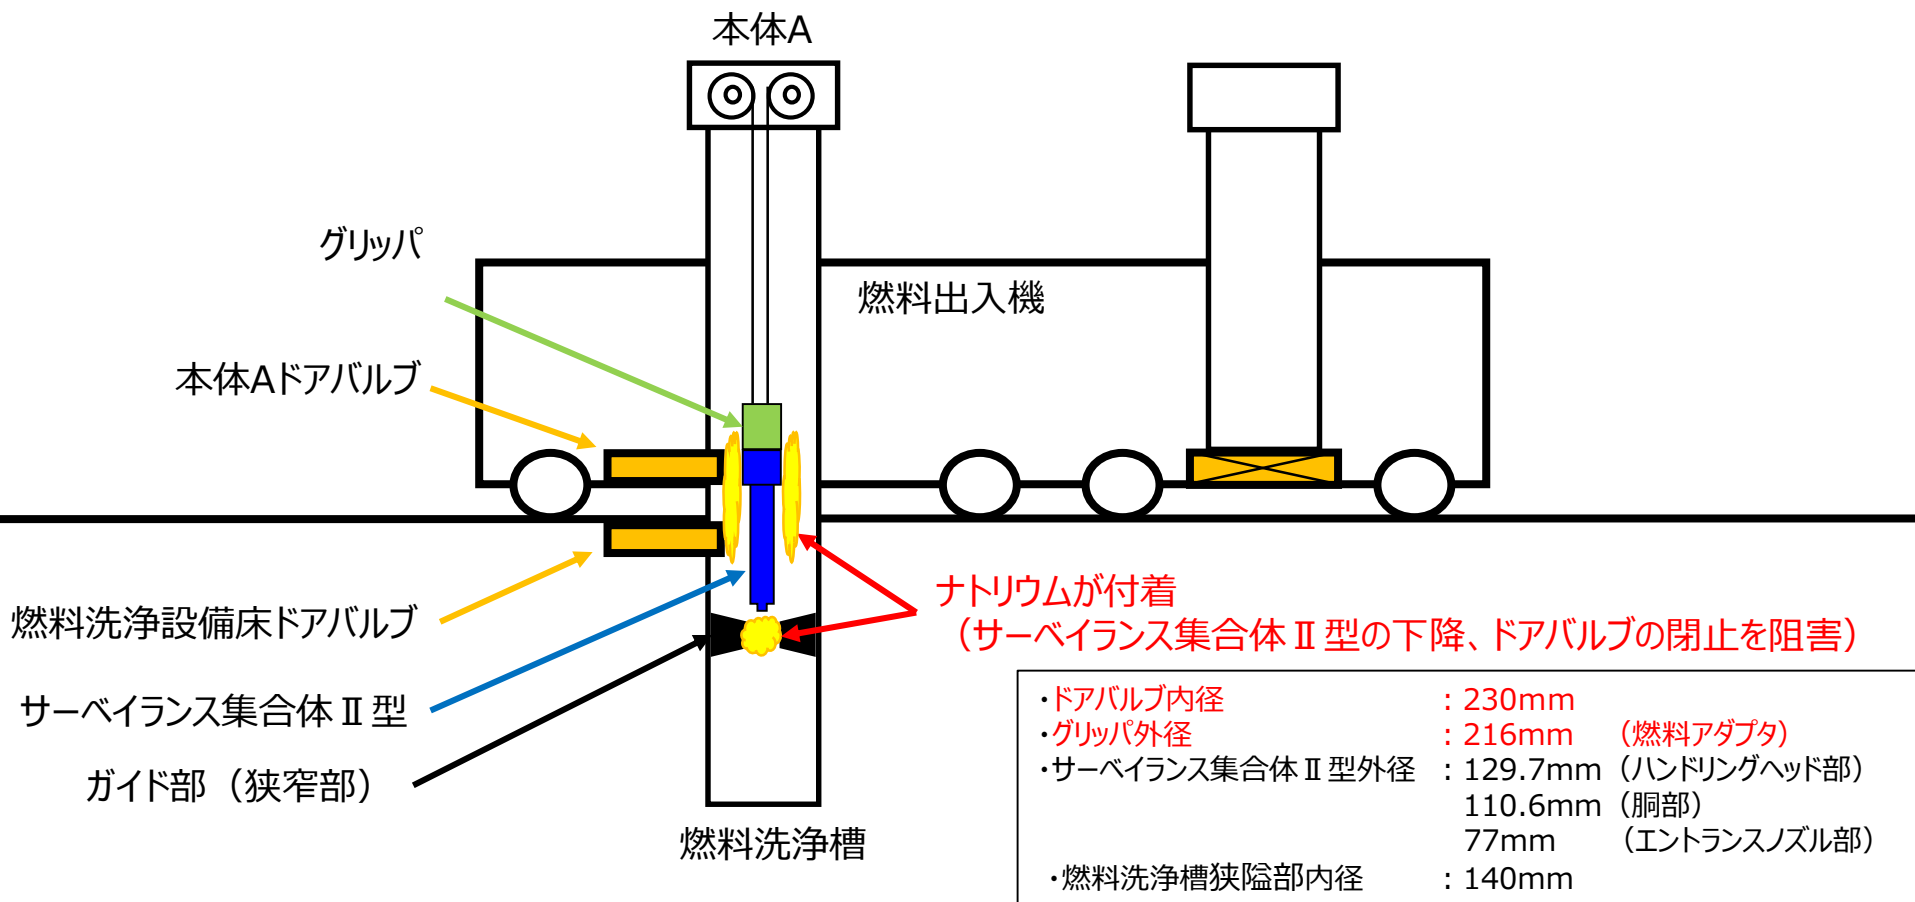
要因分析結果による想定CASE 1

(ドアバルブ等に多量のナトリウムが付着・固化した)

- ①燃料洗浄槽にサーベイランス集合体 II 型を吊下ろした際、燃料出入機本体Aの狭窄部付近で停止（荷重変動発生）。
- ②サーベイランス集合体 II 型を燃料出入機本体A内に吊上げたが、ドアバルブが閉止できない（ナトリウムが動作を阻害）。

調査方針：CCDカメラ又は分解により燃料洗浄槽の内部を確認し、ナトリウムの付着状況を調査。（調査結果はP.7）

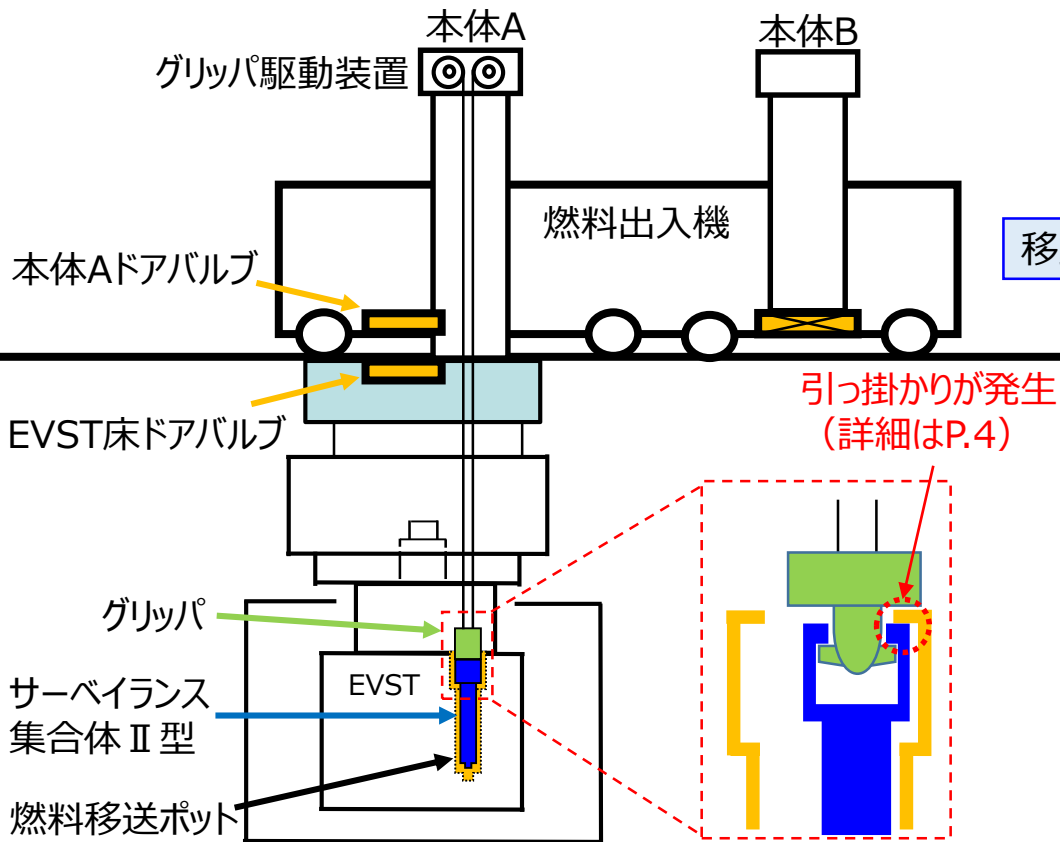
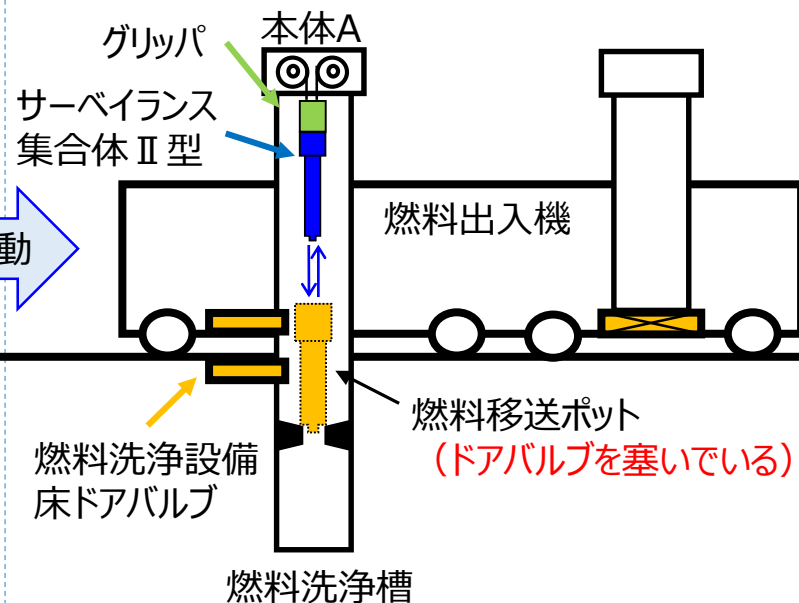
要因分析結果による想定CASE 2 (1)

- ①サーベイランス集合体 II 型を吊り上げた際に燃料移送ポットが当該集合体に引っ掛かったまま、サーベイランス集合体 II 型と燃料移送ポットを燃料出入機本体A内に吊り上げた。

- ②燃料洗浄槽にサーベイランス集合体 II 型を吊下ろした際、燃料洗浄槽の狭窄部で停止 (荷重変動発生)。
- ③作業中断のためにサーベイランス集合体 II 型を燃料出入機本体Aに吊上げた際、サーベイランス集合体 II 型だけの状態で吊上げた (現在の状態)。

- ・ドアバルブ内径 : 230mm
- ・燃料移送ポット外径 : 200mm (ハンドリングヘッド部)
165.2mm (胴部)
114.3mm (エントランスノズル部)
- ・燃料洗浄槽狭隘部内径 : 140mm

調査方針：C C Dカメラ又は分解により燃料洗浄槽の内部を確認し、干渉物の有無を調査。(調査結果はP.7)

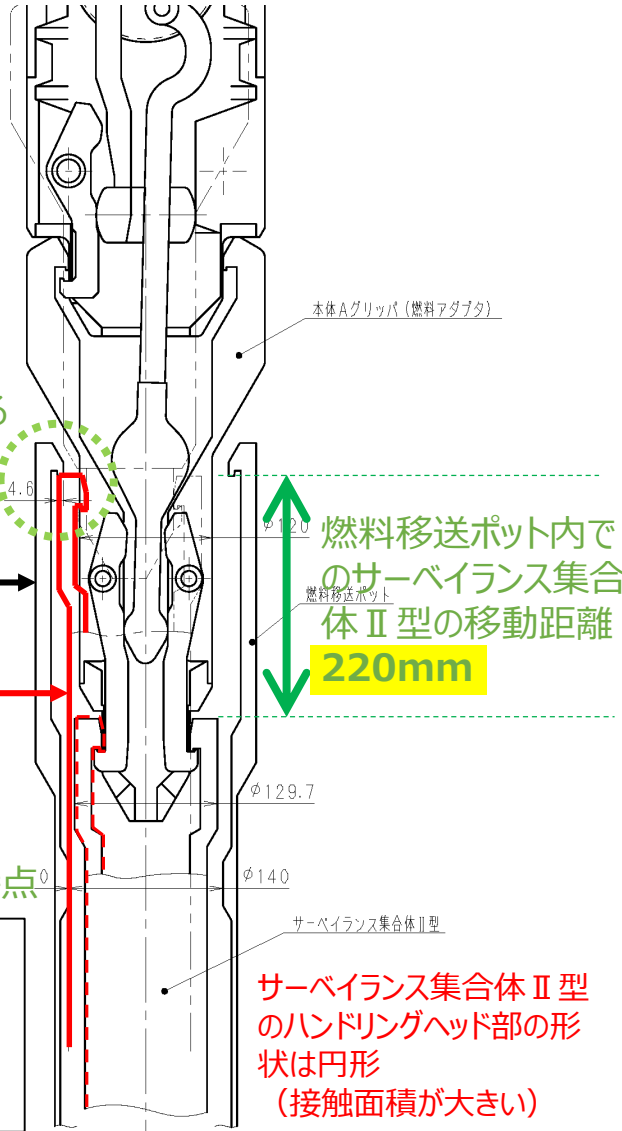
サーベイランス集合体 II 型が燃料移送ポットに内接した場合

4.6mm引っ掛かる

サーベイランス集合体 II 型のハンドリングヘッド部の形状は円形 (接触面積が大きい)

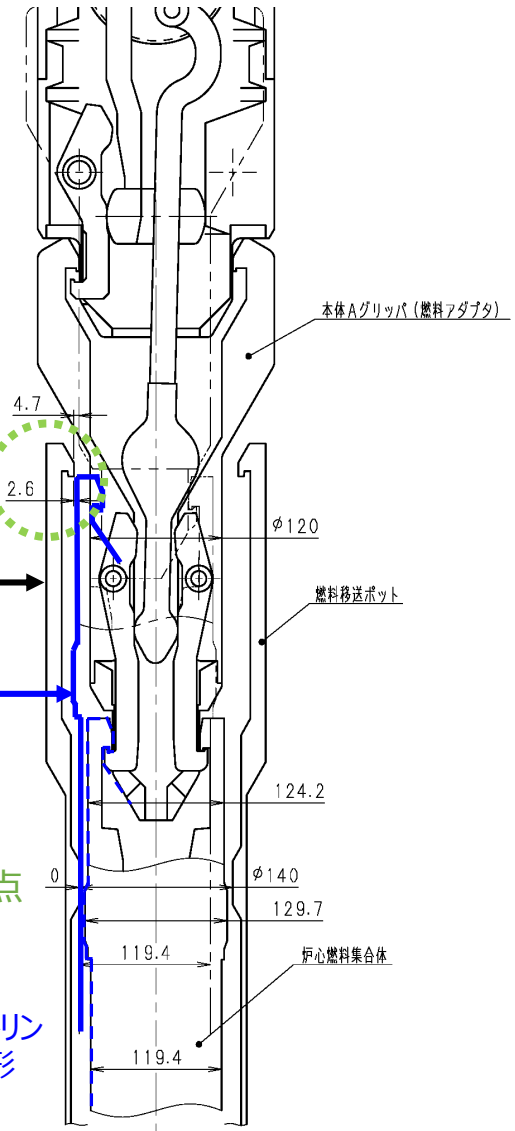
炉心燃料集合体が燃料移送ポットに内接した場合

2.6mm隙間がある (引っ掛からない)

炉心燃料集合体のハンドリングヘッド部の形状は六角形

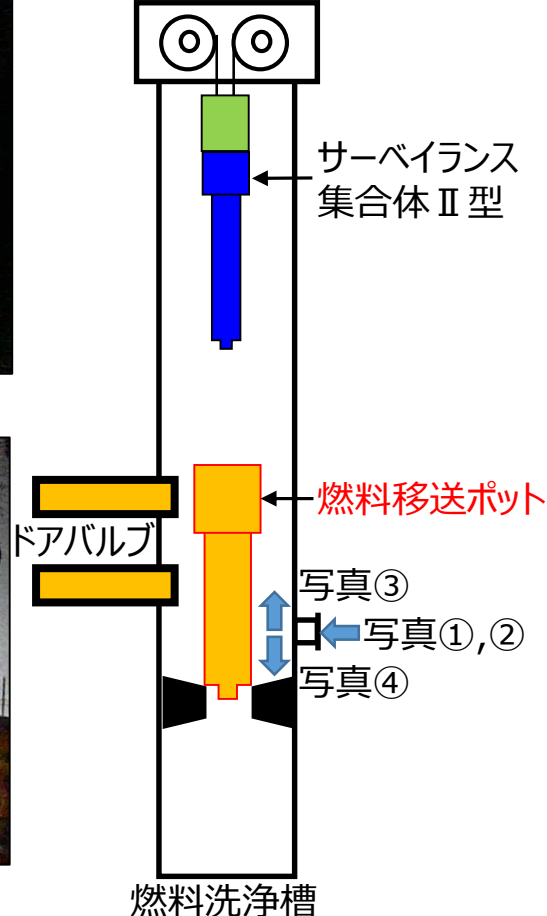
写真②（洗浄槽内壁からポット外壁までの隙間）

- 燃料洗浄槽内径 : $\Phi 237.2\text{mm}$
- 燃料移送ポット外径 : $\Phi 165.2\text{mm}$

$$\frac{\Phi 237.2\text{mm} - \Phi 165.2\text{mm}}{2} = 36\text{mm}$$

- 燃料洗浄槽内に**燃料移送ポットがある**ことを確認した。（要因分析結果の想定CASE 2）
- 燃料移送ポット外面には白色球状の**ナトリウム酸化物が付着**していることを確認した。（要因分析結果の想定CASE 1）
- 可視可能範囲内（CCDカメラ挿入可能範囲内）には**機器の損傷がない**ことを確認した。
