島根原子力発電所2号炉

所内常設直流電源設備(3系統目)設置位置付近の
地盤(敷地の地形, 地質・地質構造)

(断層の活動性評価について)

令和5年12月7日
中国電力株式会社

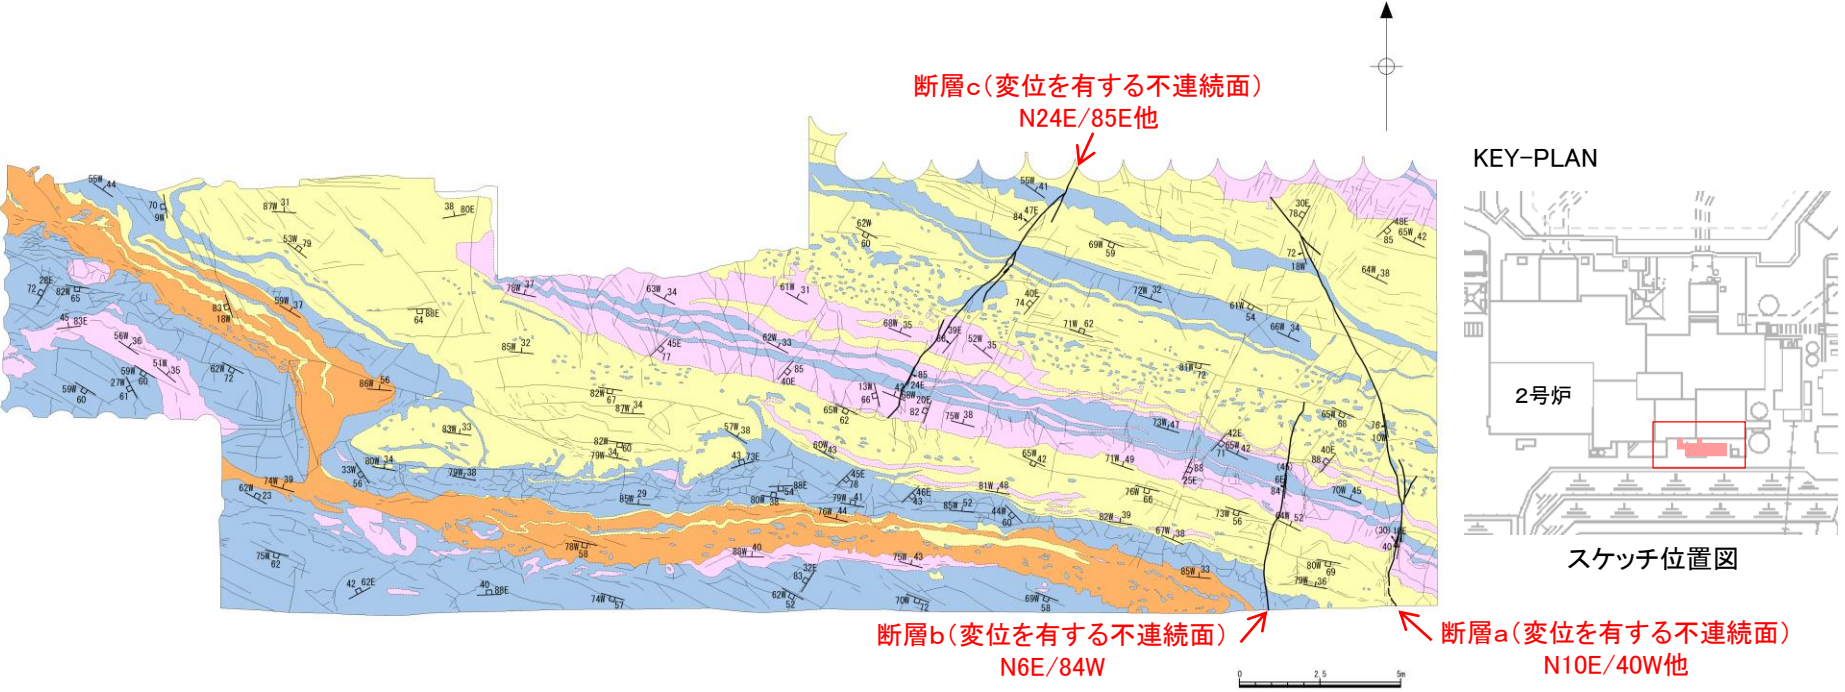
第3バッテリー格納槽の底面スケッチ図(岩相区分)

・第3バッテリー格納槽の底面スケッチの結果、3条の断層が認められる。これらの断層は破碎及び粘土を伴わないことから、活動性評価の対象外と判断した。

・支持地盤を切る地滑り面及びシームは認められない。

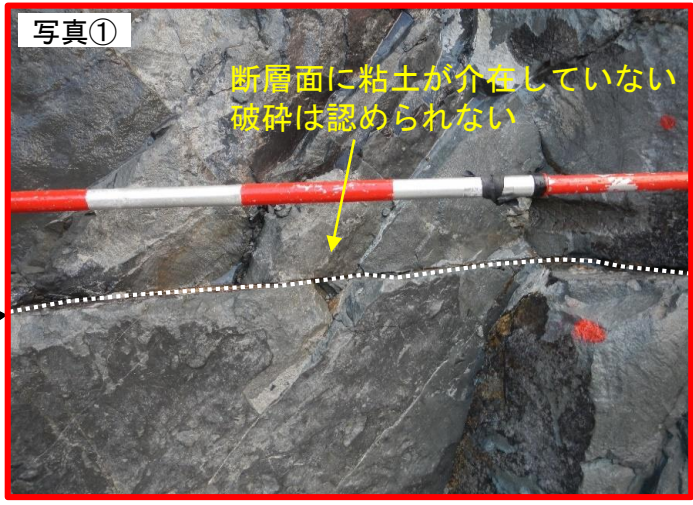
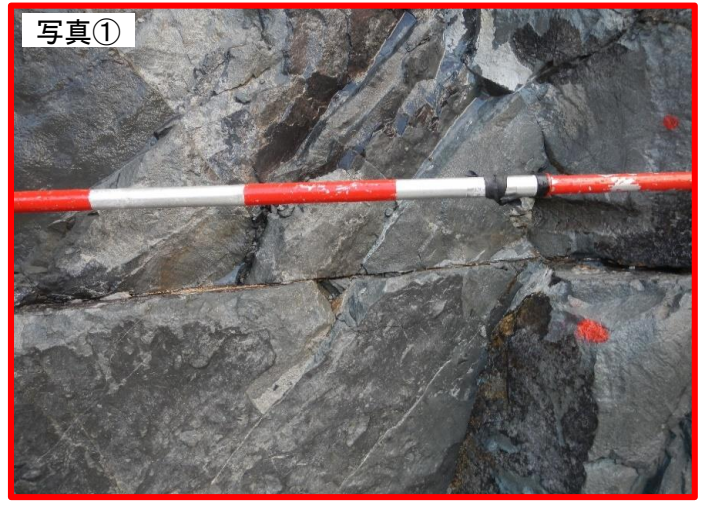
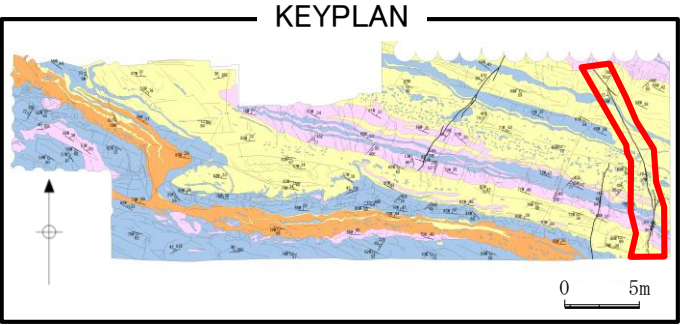
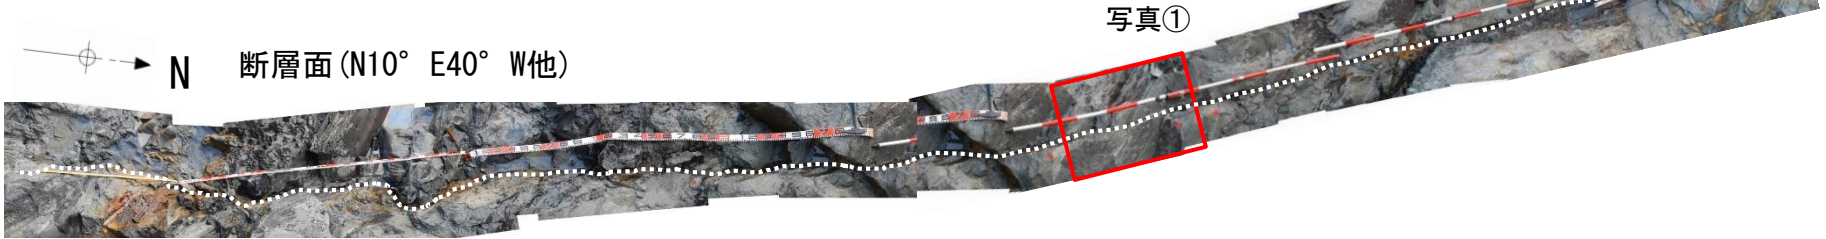
1. 第3バッテリー格納槽付近の地質・地質構造 第3バッテリー格納槽の底面写真(断層a)

・断層aは、断層面に粘土が介在しておらず、断層面が固結・密着している。また、破碎は認められない。

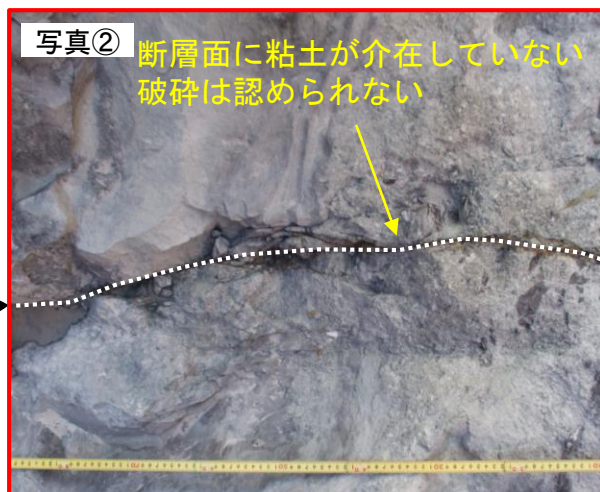
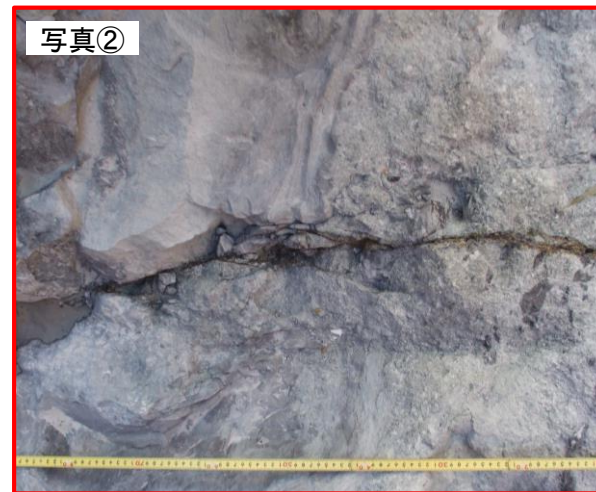
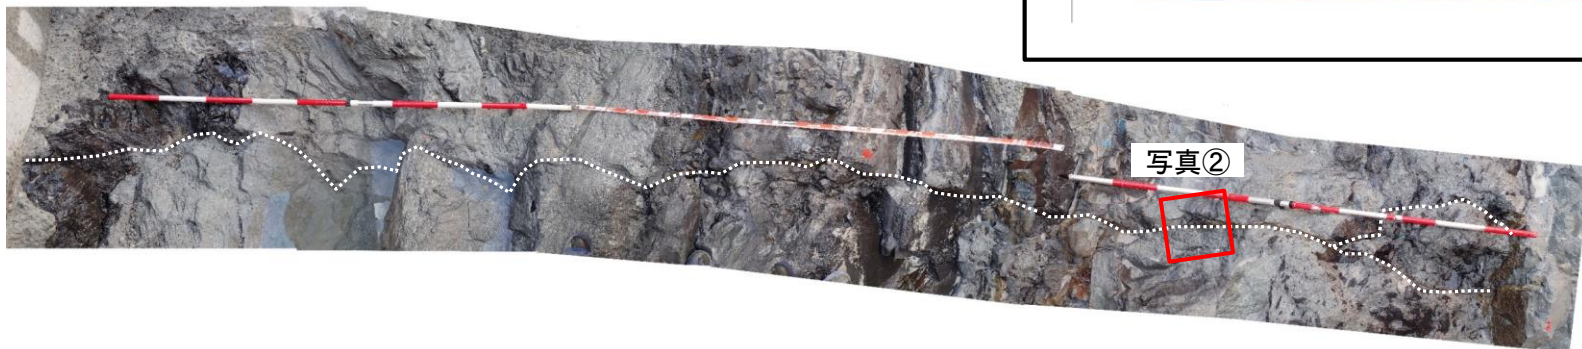
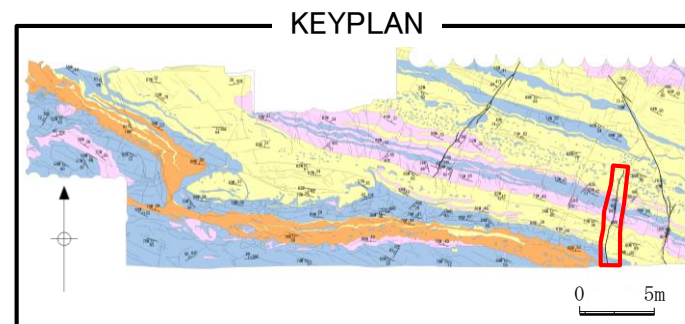
第3バッテリー格納槽の底面写真(断層b)

断層面 (N6° E84° W)

・断層bは、断層面に粘土が介在しておらず、断層面が固結・密着している。また、破碎は認められない。

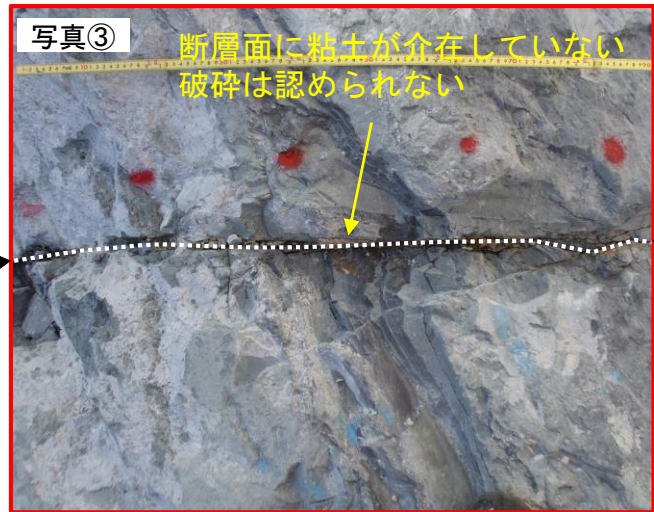
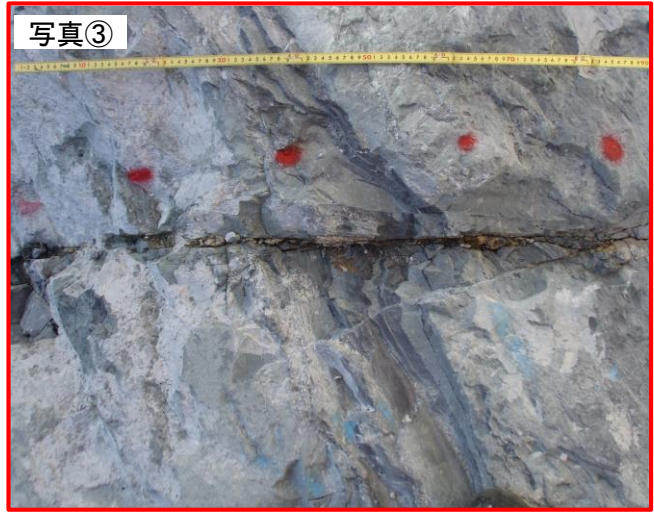
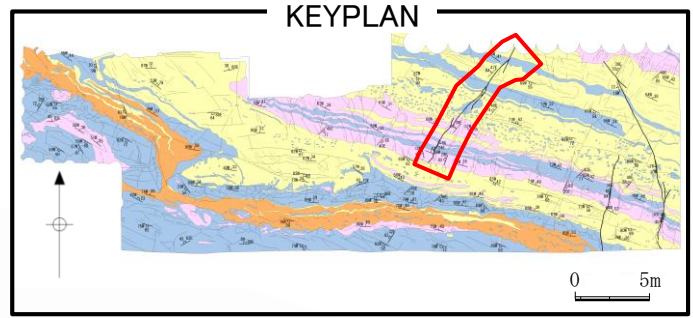
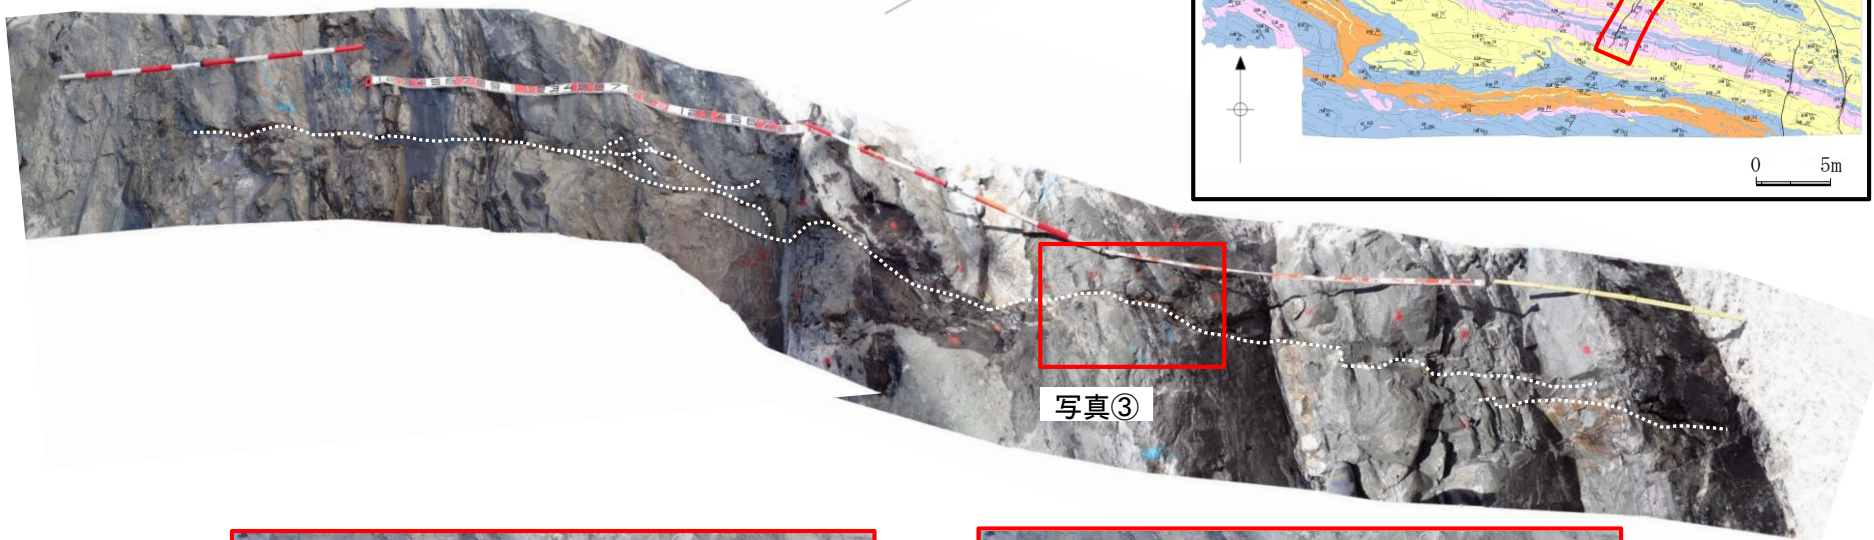
1. 第3バッテリー格納槽付近の地質・地質構造 第3バッテリー格納槽の底面写真(断層c)

断層面 (N24° E85° E他)

・断層cは、断層面に粘土が介在しておらず、断層面が固結・密着している。また、破碎は認められない。
