## 石川県能登地方で発生した地震による 志賀原子力発電所の影響について

2024年1月1日16時10分、石川県能登地方で震度7（マグニチュード7.6、震源深さ16km）の地震が発生し、志賀町において震度7（1号機原子炉建屋地下2階震度5強、399.3ガル）を観測した。

志賀原子力発電所は、1、2号機とも定期検査により停止中であり、外部電源や必要な監視設備、冷却設備等については機能を確保しており、これまでの点検において、安全上問題となる被害は確認されていない。

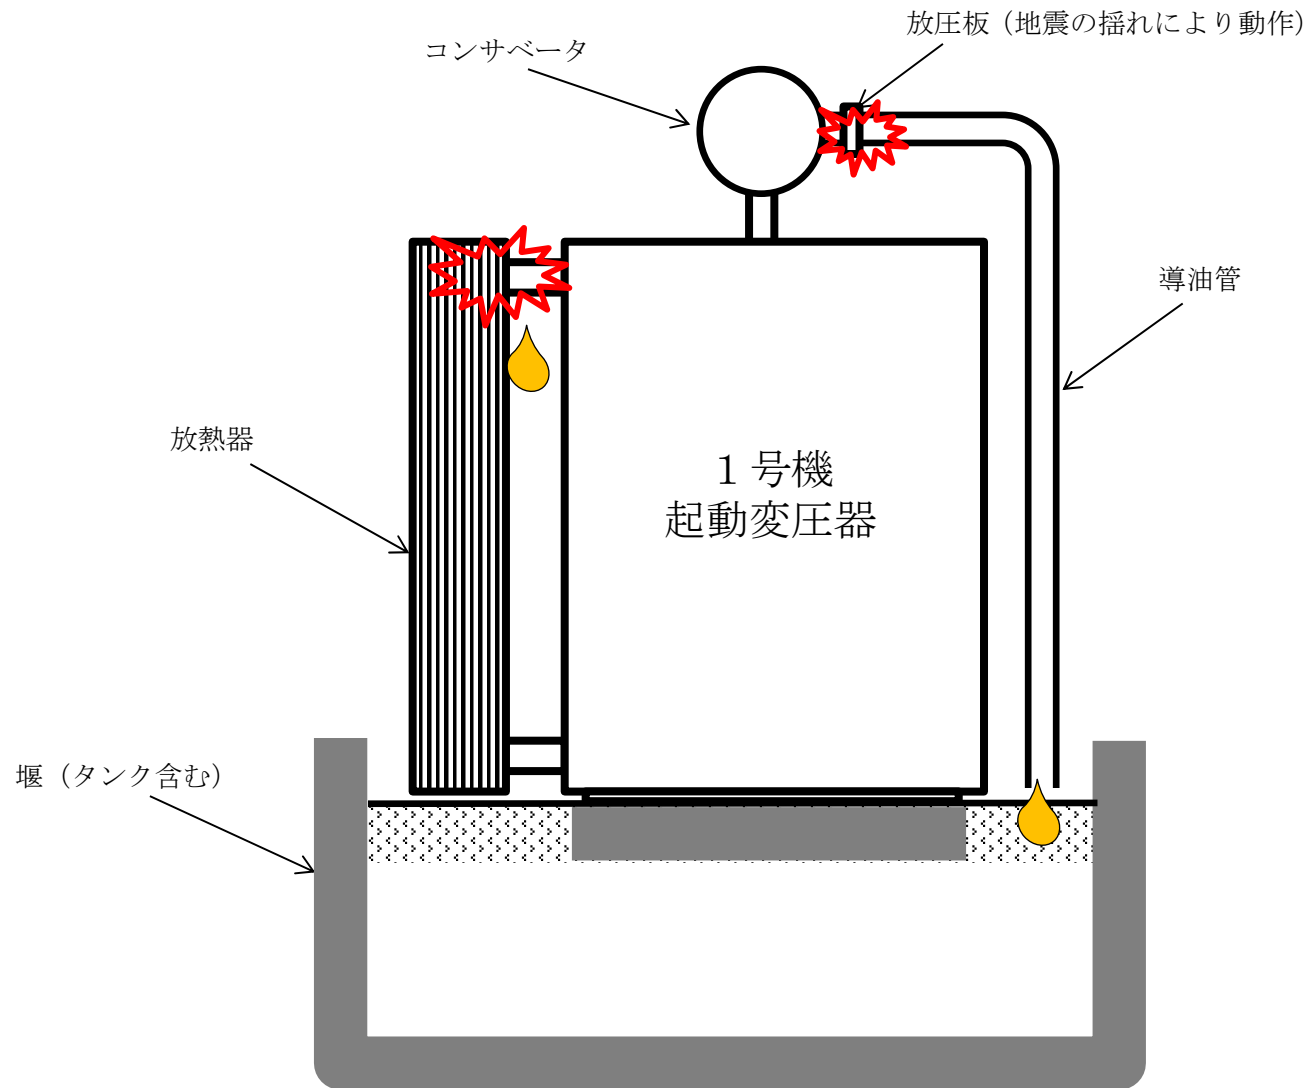
1号機 起動変圧器油漏れ概要図

- ・当該変圧器からの油漏れがあることを確認したことから、1月1日19時23分に代替の予備電源変圧器への切り替え操作を実施した。
- ・当該変圧器の現場確認を行い、変圧器の絶縁油が約3,600リットル漏れ

ていると推定したが、絶縁油は堰内に収まっており、外部への影響はない。なお、漏えいした油のドラム缶への回収は完了しており（1月2日16時47分完了）、最終的な回収量は4,200リットルとなった（雨水及び噴霧消火の水を含む）。

- ・なお、地震発生時に当該変圧器の放圧板の動作及び噴霧消火設備を手動起動したことを確認した。放圧板が動作した原因等は調査中である。また、火災の発生は確認されていない。
- ・原子力発電工作物に係る電気関係報告規則第3条第4号に該当

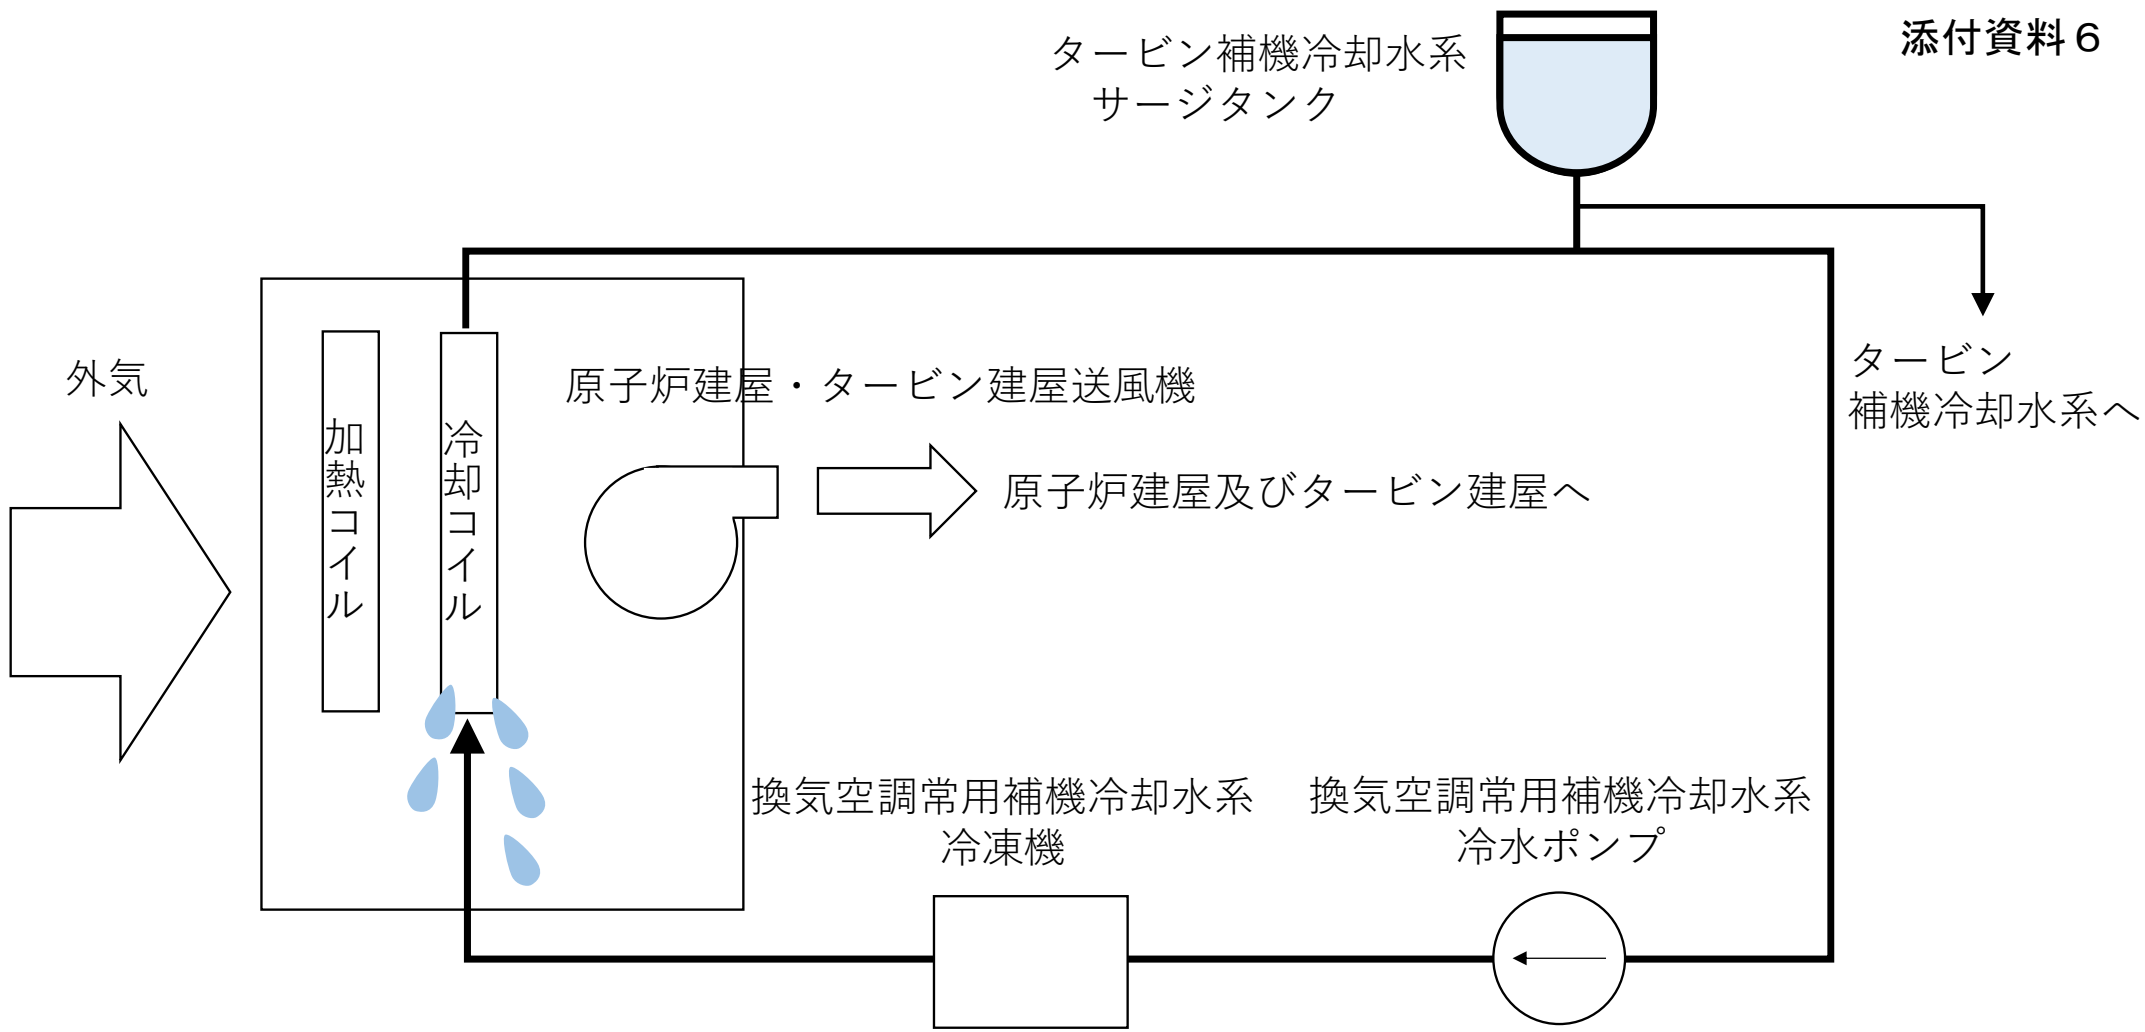
志賀 1 号機 タービン補機冷却水系サージタンクの水位低下概要図

- a. タービン補機冷却水系サージタンクの水位低下（添付資料6）（第二報）  
原子炉建屋、タービン建屋の換気空調系の冷却コイルから冷却水が漏洩し、水位が低下していることを確認した。漏えい箇所を特定し、弁等を閉止することにより漏えいは停止した。

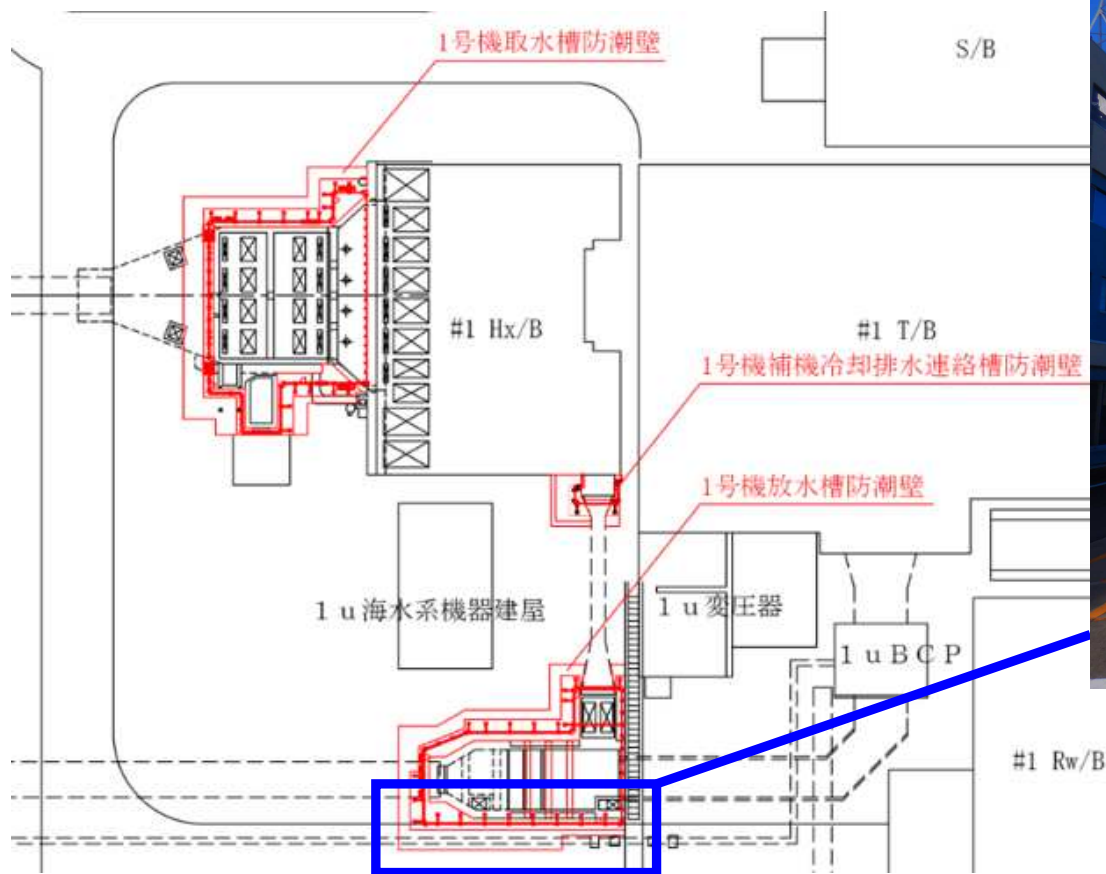
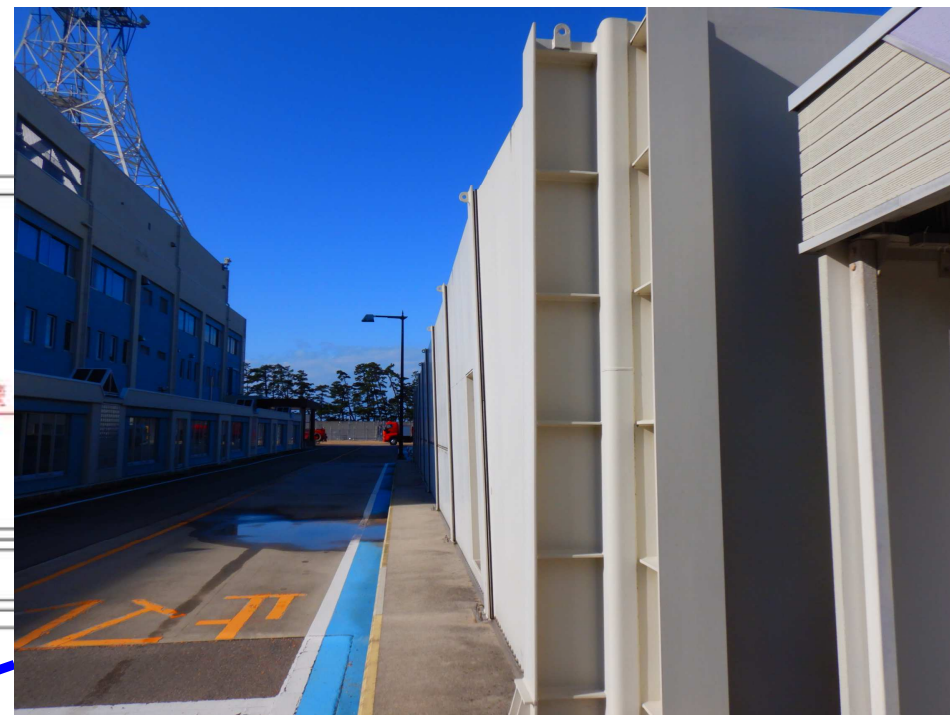
1号機 放水槽防潮壁の傾き

放水槽の周囲（全周約 108m）に津波対策として設置した鋼製の防潮壁（高さ 4m）の南側壁が、地震の影響により数 cm 程度傾いていることを確認したが、その他の側壁は健全であり、倒壊する恐れはない。

防潮壁の南側壁が事務本館側に全体的に傾きあり。

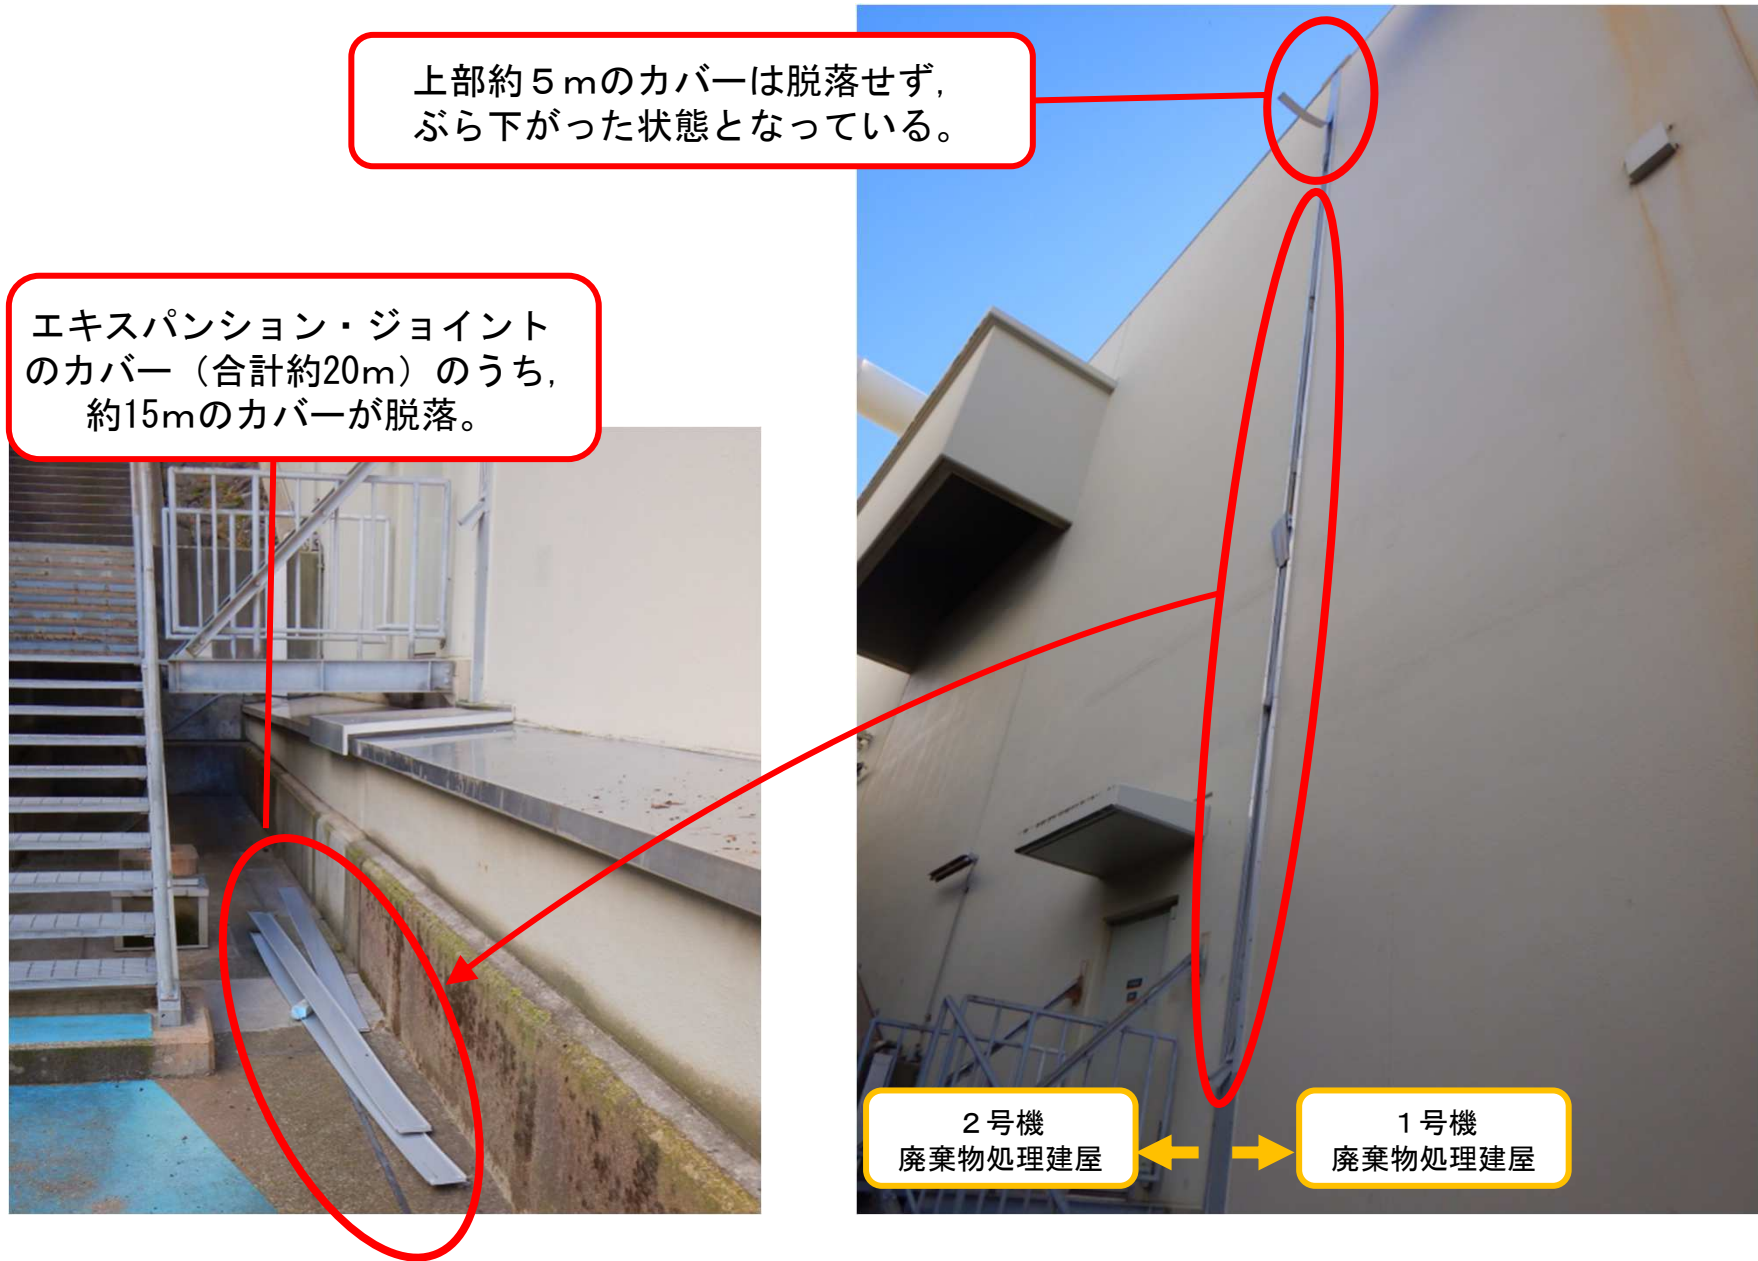
1, 2号機廃棄物処理建屋エキスパンション・ジョイントのカバー脱落

1号機廃棄物処理建屋と2号機廃棄物処理建屋を接続するゴム製のシール部材（エキスパンション）を覆う金属製のカバーが脱落していることを確認した。シール部材自体に損傷がないことから、外部への放射能等の影響はない。

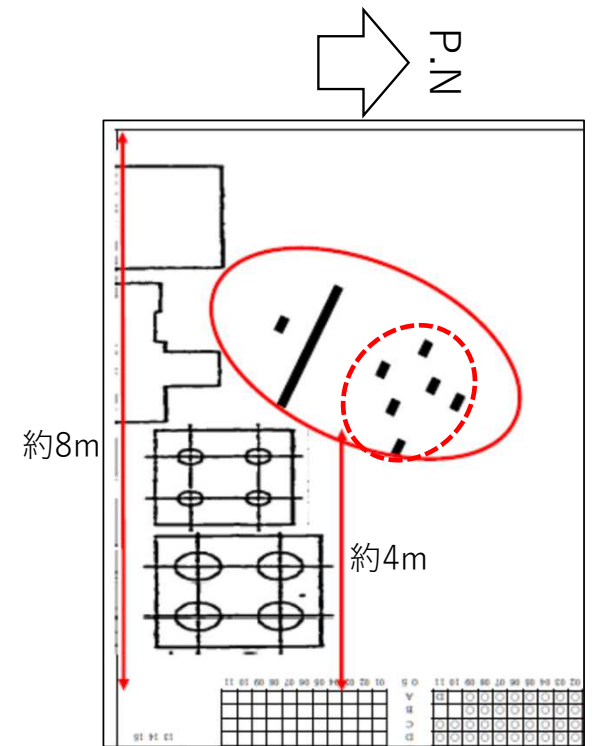
2号機 使用済燃料貯蔵プール落下物

使用済燃料貯蔵プール内に保管してあった原子炉冷却材再循環ポンプの検査装置の一部が使用済燃料貯蔵プールの底部に落下していることを確認した。

落下物については、再循環ポンプインペラ点検装置の一部であり、いずれも燃料から離れた位置（約4m）に落下していることから燃料貯蔵プール内の燃料に影響はない。

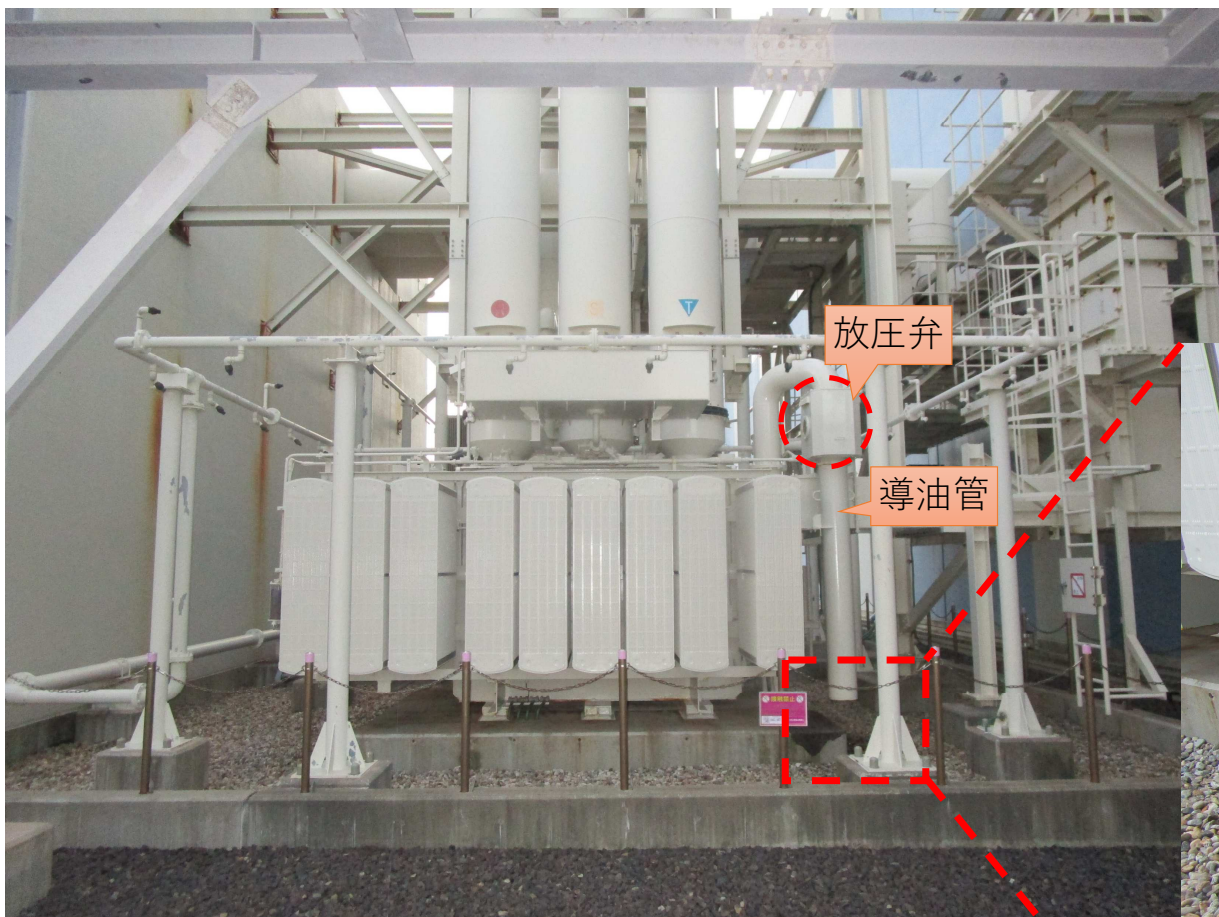
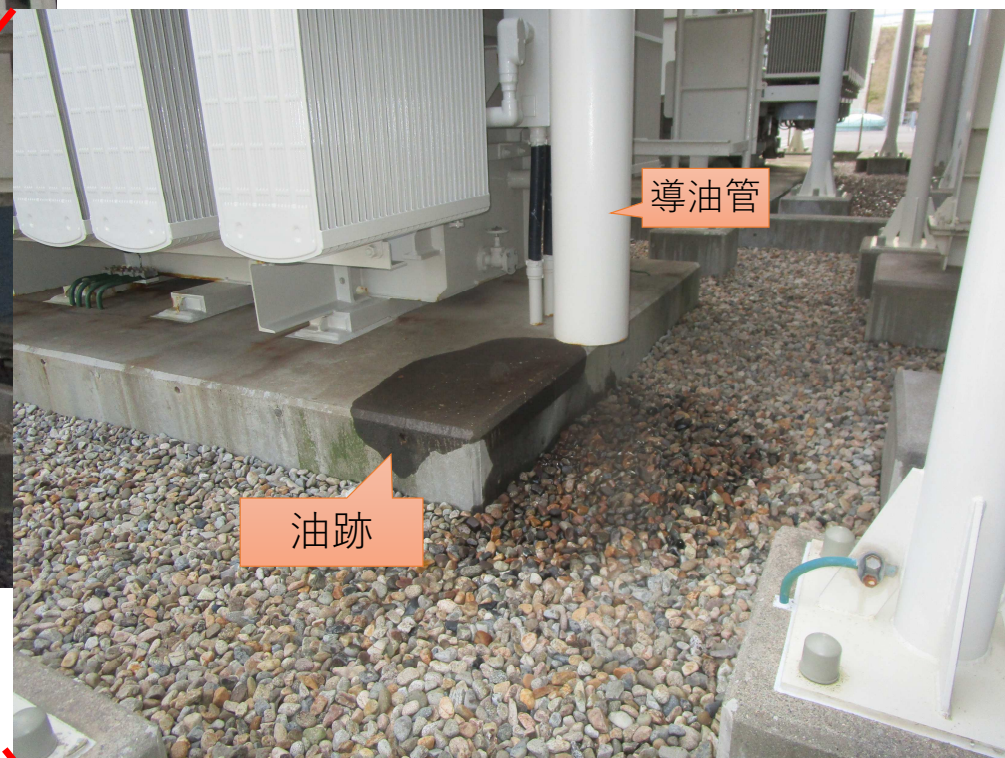
2号機 励磁電源変圧器の油漏れ

当該変圧器の現場確認を行い、変圧器の絶縁油が約100リットル（推定）漏れていることを確認した。また、絶縁油は堰内に収まっており、外部への影響はない。なお、漏れた油は、変圧器上部に設置された放圧弁の動作により導油管を通じて排出されたものと推定している。

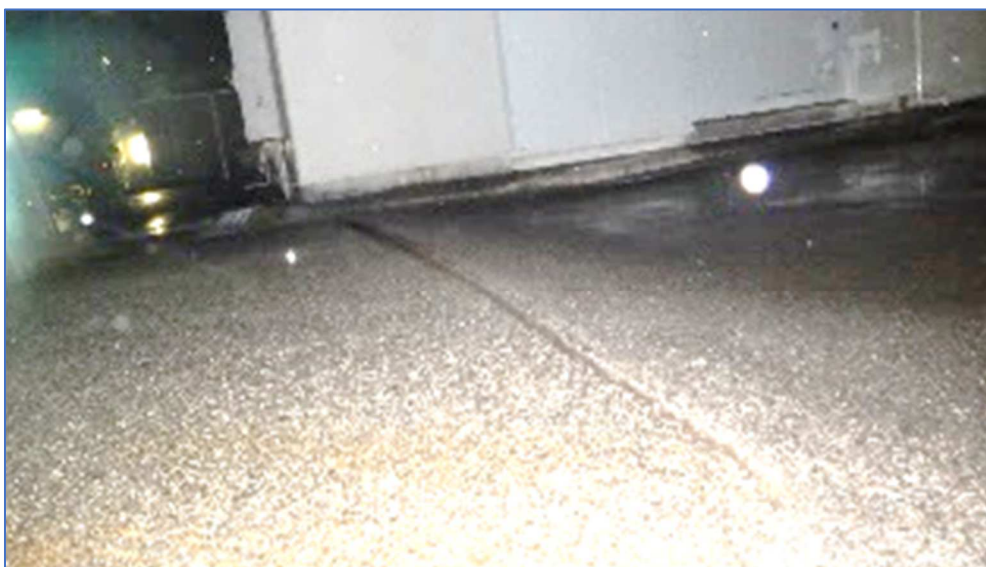
高圧電源車アクセスルートの段差

高圧電源車のアクセスルートに 3 箇所段差の発生を確認したが、通行には支障なし。今後、詳細に状況を確認し補修する予定。
