東海第二発電所
鋼製防護壁の南基礎（地中連続壁部）における
調査状況と対応案について

2024年1月12日
日本原子力発電株式会社

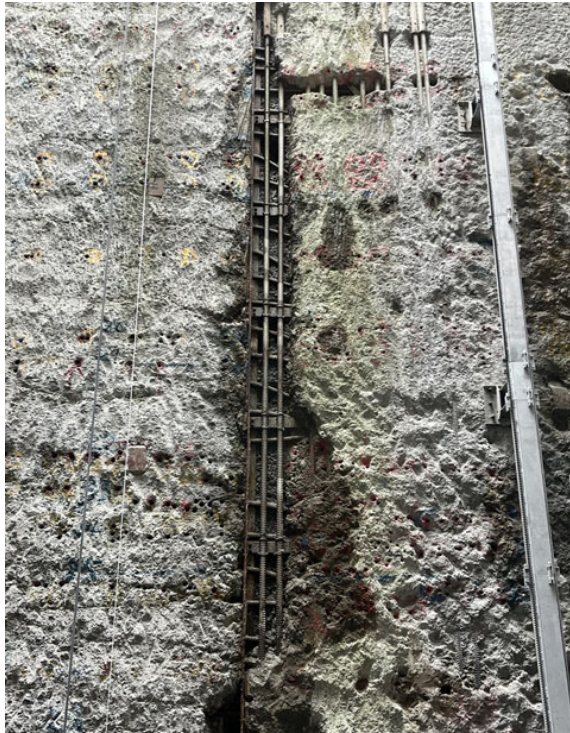
「【調査用】防潮堤（鋼製防護壁）基礎（地中連続壁部）の鉄筋損傷及び品質不良コンクリートの不具合箇所調査（CR23-TK-00383, 2023年6月9日発行）」にて、調査を実施することとした鋼製防護壁南基礎の地中連続壁部の不具合事象（品質不良のコンクリート及び鉄筋の損傷）について、主要な調査が完了したことから、報告を実施する。

図1 コンクリートの未充填及び鉄筋の変形等の状況写真
(調査のため一部のコンクリートを除去した状態)

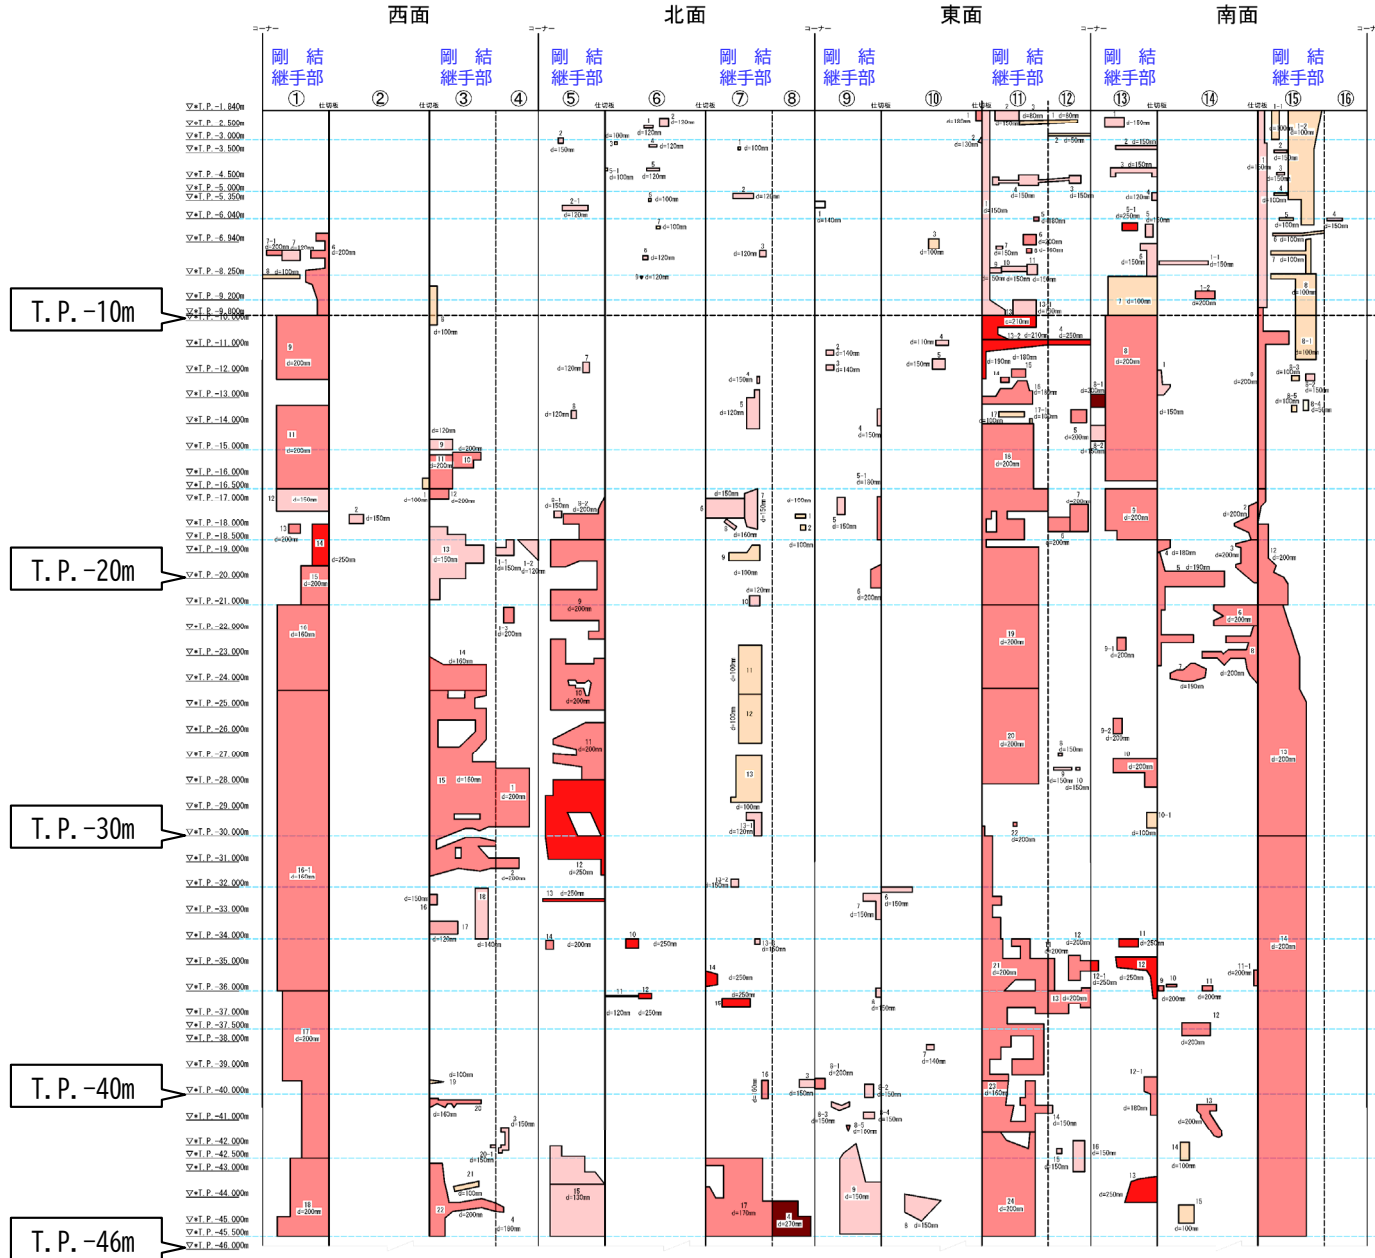
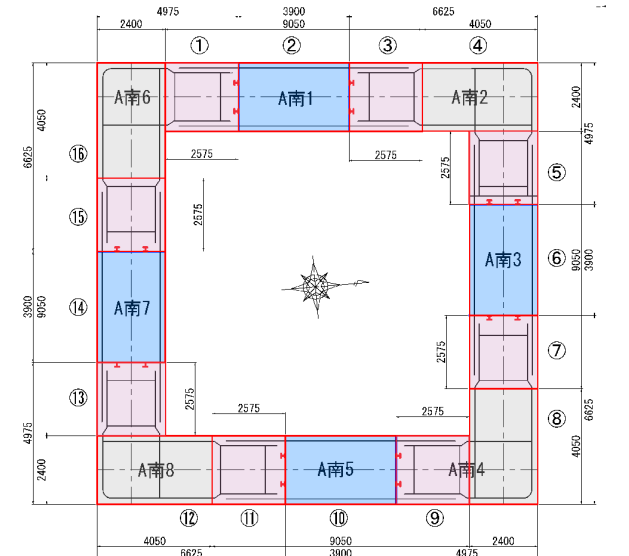
中実部側の地中連続壁面の観察結果（スケッチ図：調査はつり等除く）

中実部の掘削により確認した地中連続壁部のコンクリートの品質不良（未充填）の観察結果は以下のとおり。

未充填の発生箇所は剛結継手部が大部分を占める。剛結継手部以外はほとんど発生していない。

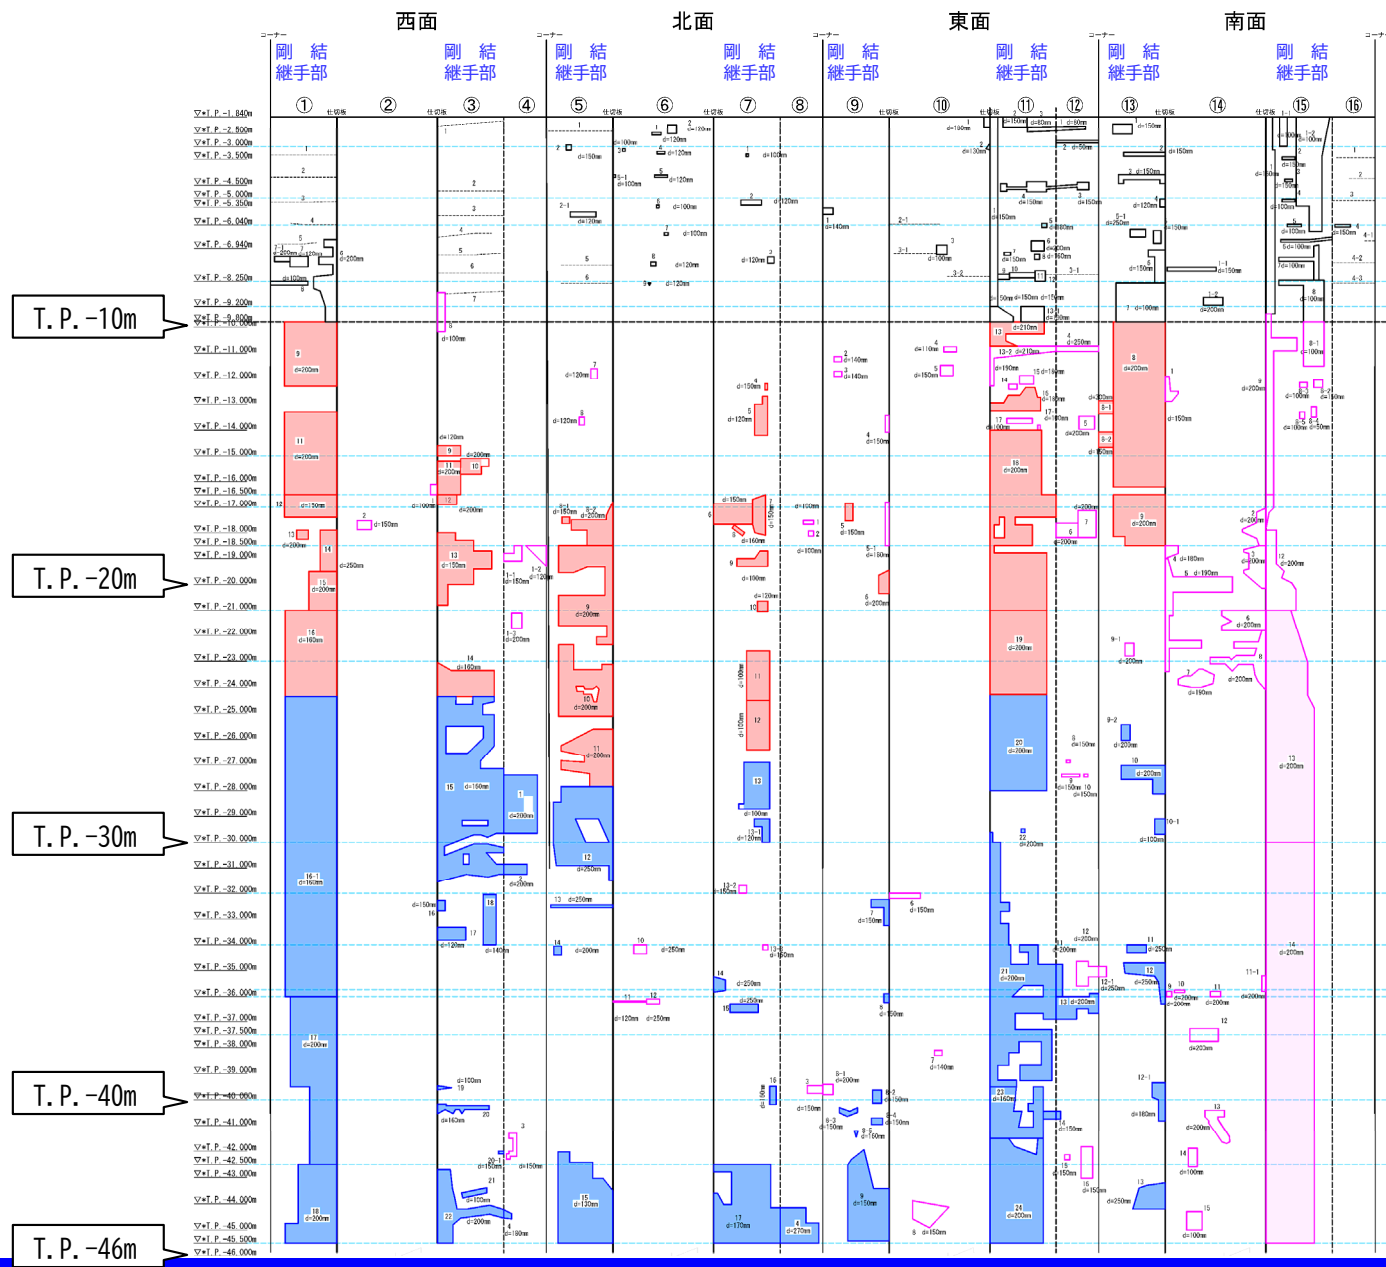
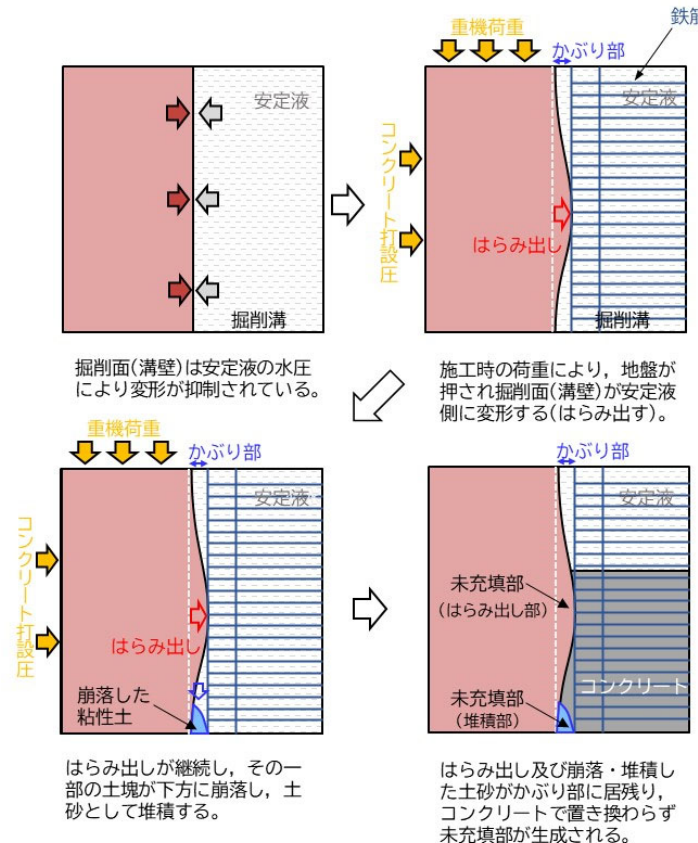
発生メカニズムによる分類

コンクリートの品質不良（未充填）は、粘性土のはらみ出し（及び同土砂の崩落）による打設箇所の閉塞等により発生。

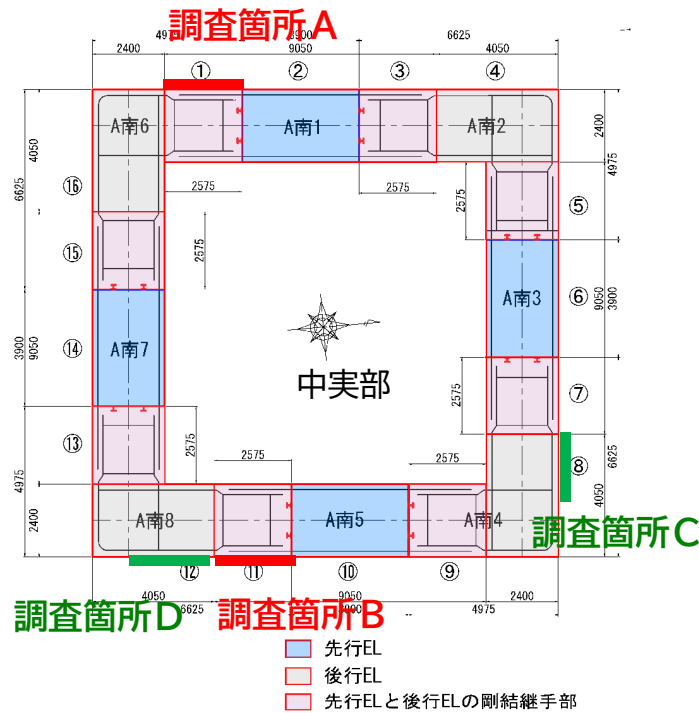
地山側に対する調査

- はらみ出しの発生原因(放置期間, 施工時荷重)に着目し, 代表箇所2箇所(調査箇所A, B)で音響探査等を実施。また, 原因の影響が小さい箇所2箇所(調査箇所C, D)でも音響探査等を実施。

これらの調査結果から, 目視確認等をしていないことも踏まえ, 保守的に全ての剛結継手部に欠損(調査結果最大16cmに対し, さらに保守性を持たせ20cmと設定)を想定することとし, この状態に対し, 中実部に追加配筋を行うことで, 要求性能(構造強度)を満足させることとする。

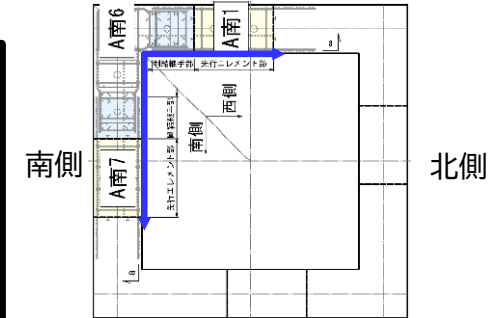
鉄筋の変形等の状況を確認した。A南6エリアで水平鉄筋(西面地山側除く)で損傷等が発生している。

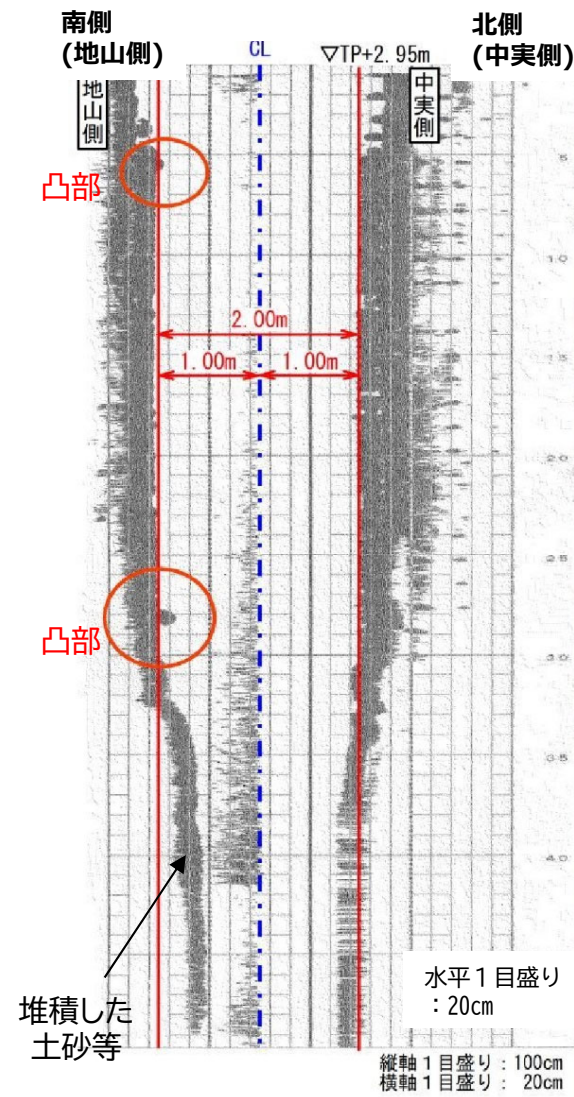
A南7のコンクリート打設時に中実部側地山が崩れ、土砂等がA南6南面に流入。A南6南面に堆積。

同土砂等の撤去にハンマーグラブを利用。ハンマーグラブが設置済鉄筋に接触し、同鉄筋を変形。

ハンマーグラブによる土砂撤去作業中

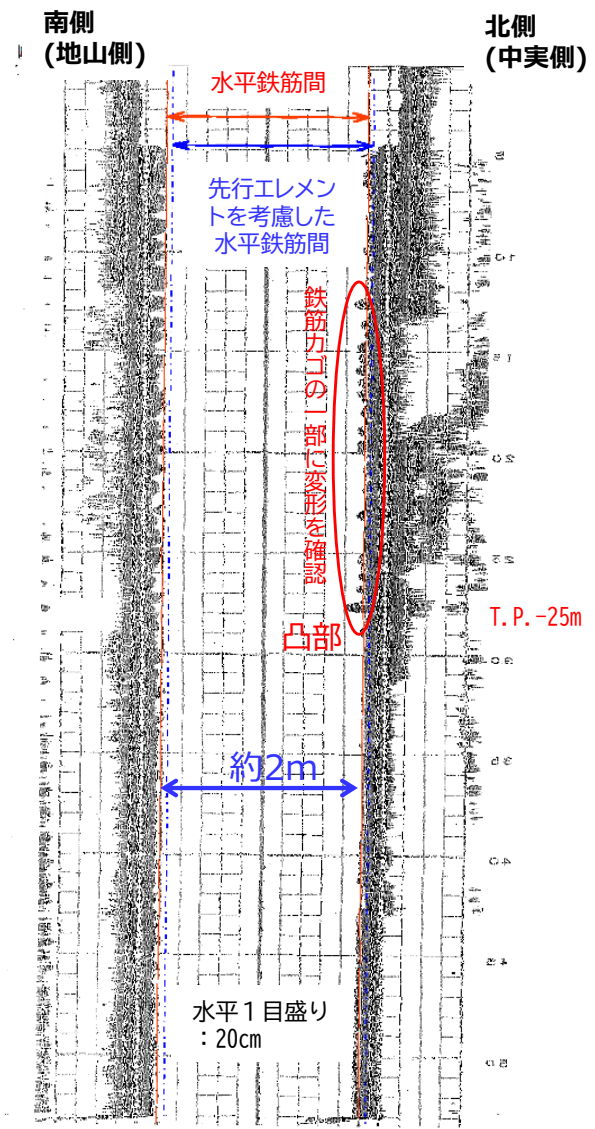
後行エレメントの鉄筋建込みにて設置済鉄筋の損傷部に接触・干渉し、先行・後行の鉄筋かごの広範囲に変形等が発生。

A南6南面で発生した先行・後行の鉄筋かごの接触・干渉により、後行の鉄筋かごが西側に移動し、西面の鉄筋にも変形が発生。

鉄筋かご(後行エレメント)建込み後 (ハンマーグラブ建込み後)
