志賀原子力発電所 前面の海面上での油膜確認について

1. 概要

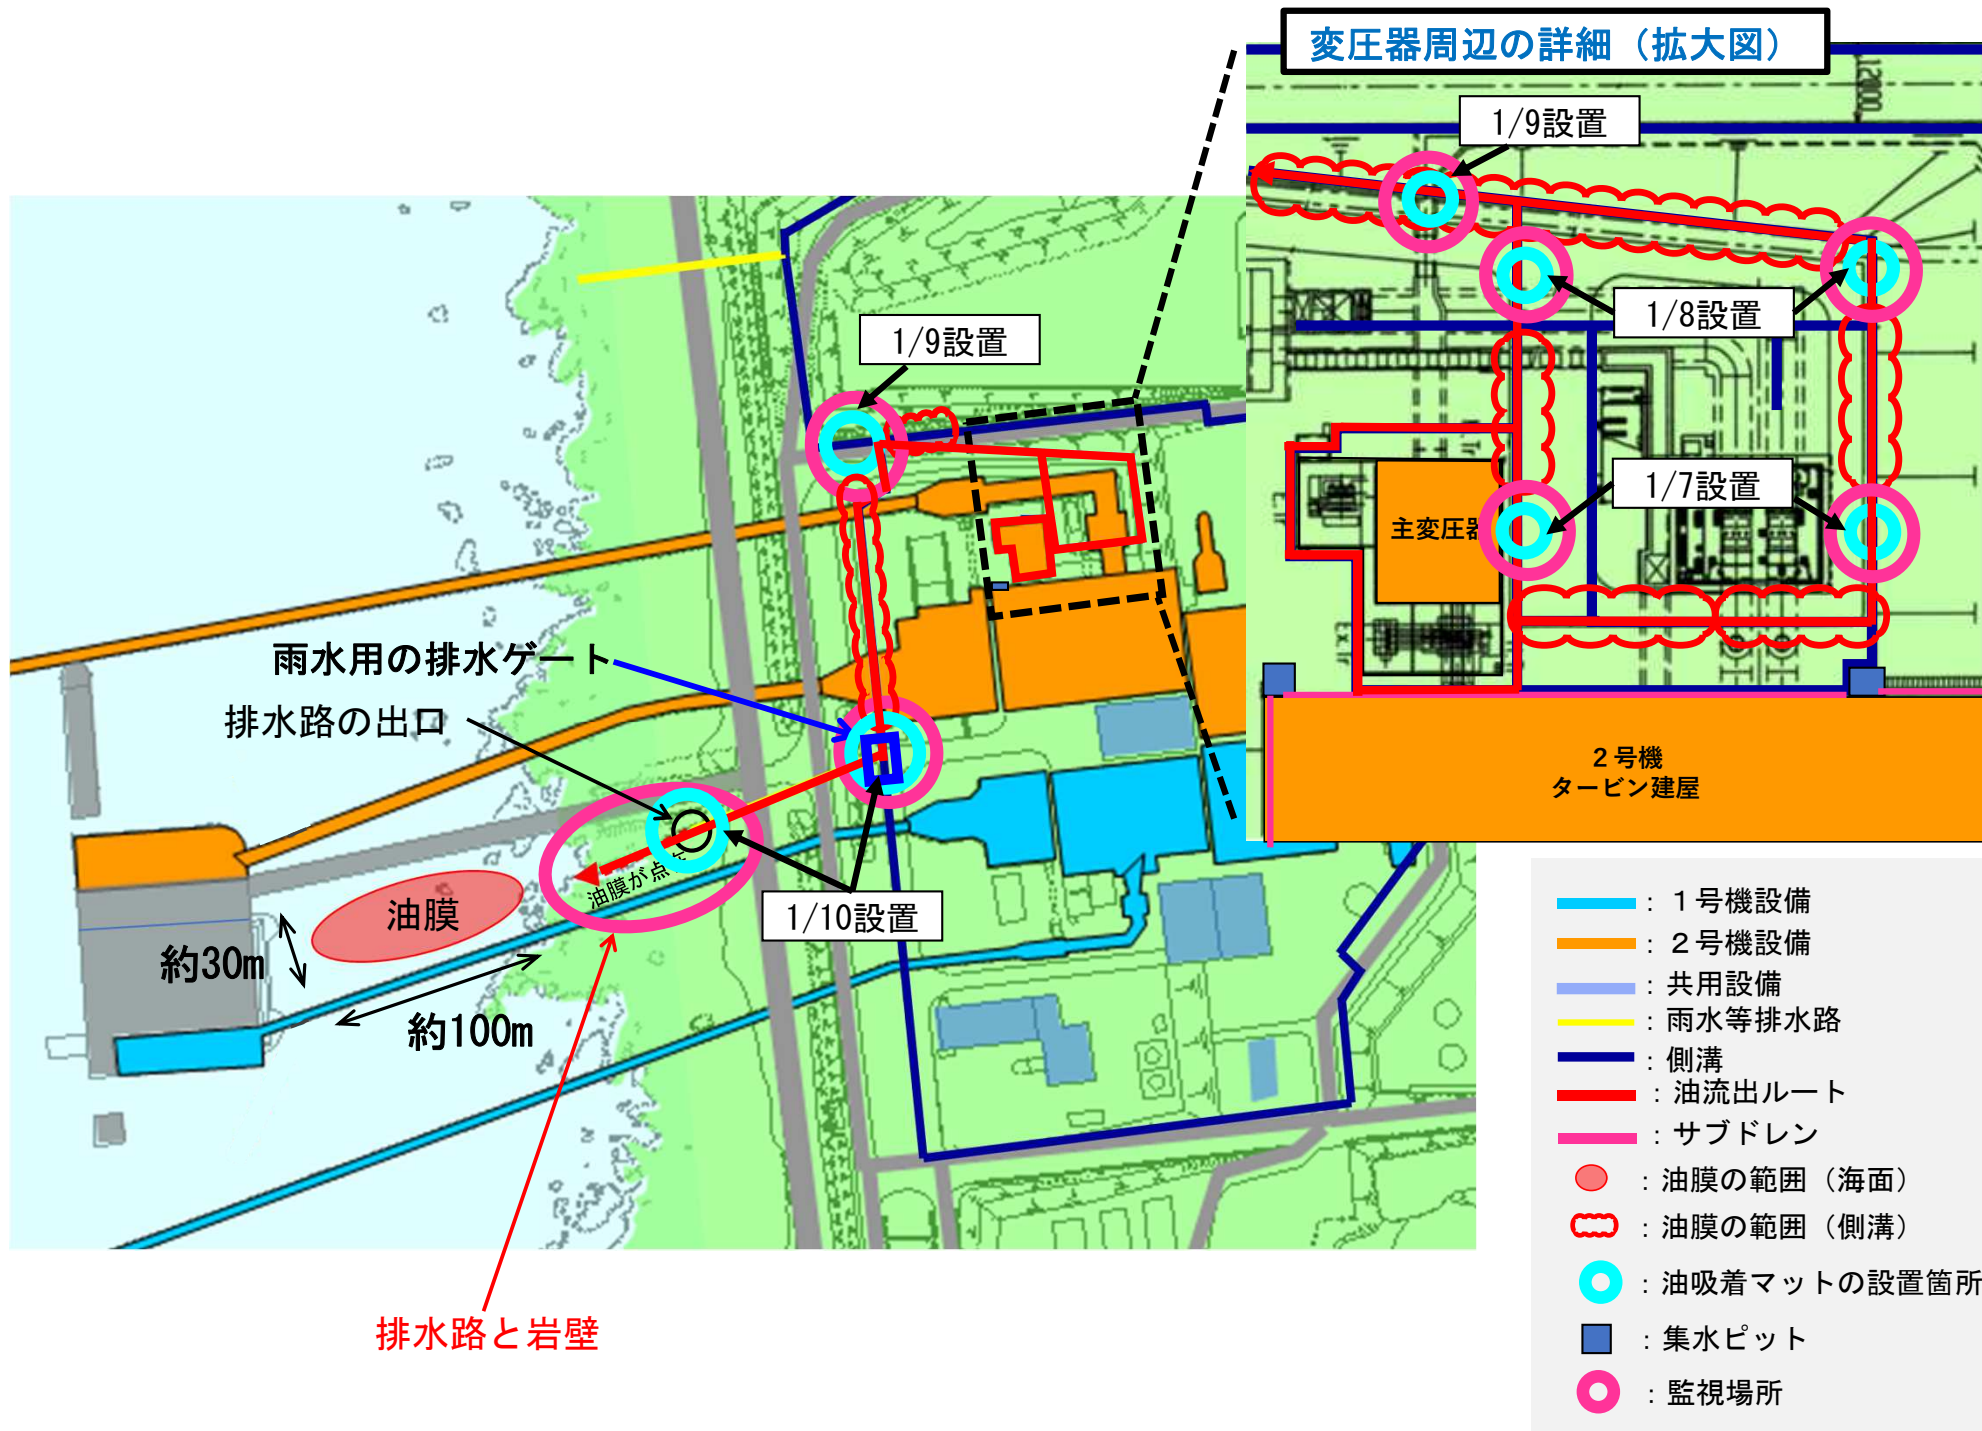
別紙2 海面および側溝の油膜の状況

その後、2号機主変圧器周辺の側溝に油吸着マットを設置するとともに、毎日3回の側溝等の巡視による監視を行い、新たな油の発生がないことを確認した。監視において新たな油の流出が確認されなかったことから、構内に降った雨水を排出するため、1月9日より雨水用の排水ゲートを開けていたが、1月10日12時頃、2号機主変圧器周辺の側溝に油膜が確認され、その下流側の確認により、前面の海面上に油膜（約100m×30m、推定約6リットル）が浮いていることを確認した。

- 海上で確認された油膜については、2号主変圧器周囲の側溝に確認された油と想定。
- 側溝に確認された油は1月1日の地震時に漏えいした変圧器の絶縁油が噴霧消火設備の作動により、噴霧消火水と絶縁油が変圧器周囲に飛散したものと想定しているが、詳細は原因調査中。

速やかに排水ゲートを閉止するとともに、海岸部にオイルフェンスを設置した。

- 主変圧器周りの側溝への油吸着マットの設置個所の追加、監視頻度増加による監視強化。
- 流末排水ゲートのレベル監視・開度調整および海上のオイルフェンスの設置状況の確認に係る24時間体制での監視強化。
