高浜発電所4号機の蒸気発生器伝熱管損傷について

2024年1月22日
関西電力株式会社

高浜発電所4号機のECT信号指示管位置図

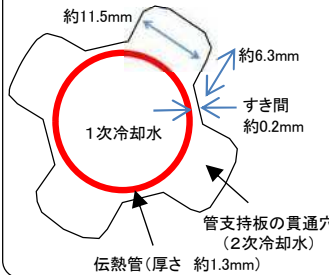
伝熱管の拡大平面図

伝熱管の外面減肉については、2018年以降、高浜発電所3号機および4号機の定期検査においても同様の事例が発生しており、今回の原因についてもスケール^{※4}による摩耗減肉と推定しています。

A・C-SG 第3・第6管支持板部 信号指示箇所拡大断面図

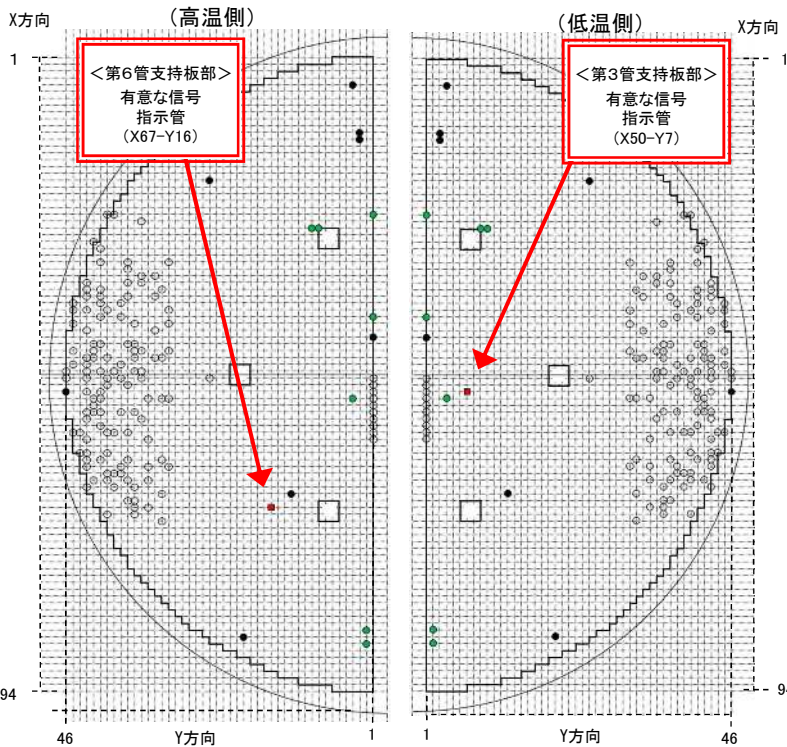
A-SG上部から見た伝熱管位置を示す図

A-SG (3,382本)	B-SG (3,382本)	C-SG (3,382本)	合計 (10,146本)
既施栓本数 (内、応力腐食割れによる施栓本数) (内、外面減肉による施栓本数)	144 (8) (7)	137 (3) (3)	134 (13) (11)	415 (24) (21)
検査対象本数	3, 238	3, 245	3, 248	9, 731
指示管本数	2	0	2	4
結 果	A-SG2本、C-SG2本について、いずれも管支持板部付近に外面(2次側)からの減肉とみられる有意な信号指示が認められた。

- : 今回外面減肉指示が認められた位置 (2本)
- (緑) : 既施栓管(①外面減肉) (7本)
- (黒) : 既施栓管(②拡管部応力腐食割れ) (8本)
- : 既施栓管(①②以外) (129本)

なお、有意な信号指示が認められた伝熱管4本については、高温側および低温側管板部で施栓し、使用しないこととします。

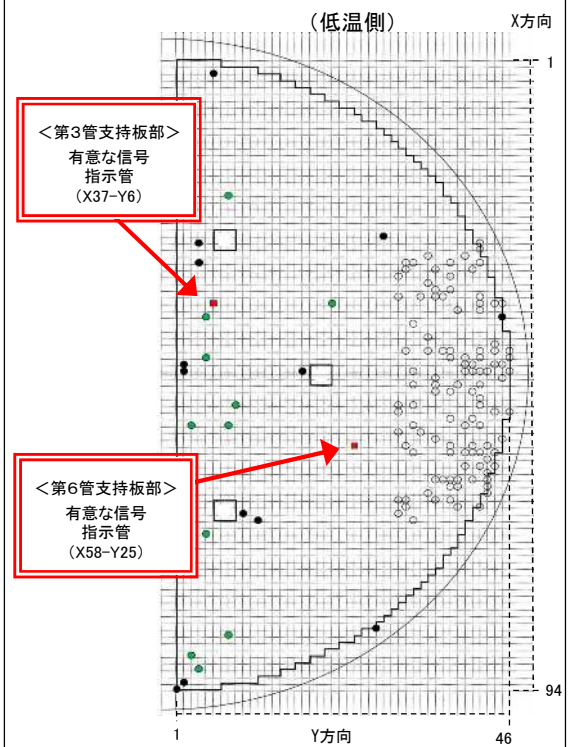
C-SG上部から見た伝熱管位置を示す図

- : 今回外面減肉指示が認められた位置 (2本)
- (緑) : 既施栓管(①外面減肉) (11本)
- (黒) : 既施栓管(②拡管部応力腐食割れ) (13本)
- : 既施栓管(①②以外) (110本)
