島根原子力発電所 2 号炉 高経年化技術評価  
(照射誘起型応力腐食割れ)

補足説明資料

2023 年 12 月 26 日

中国電力株式会社

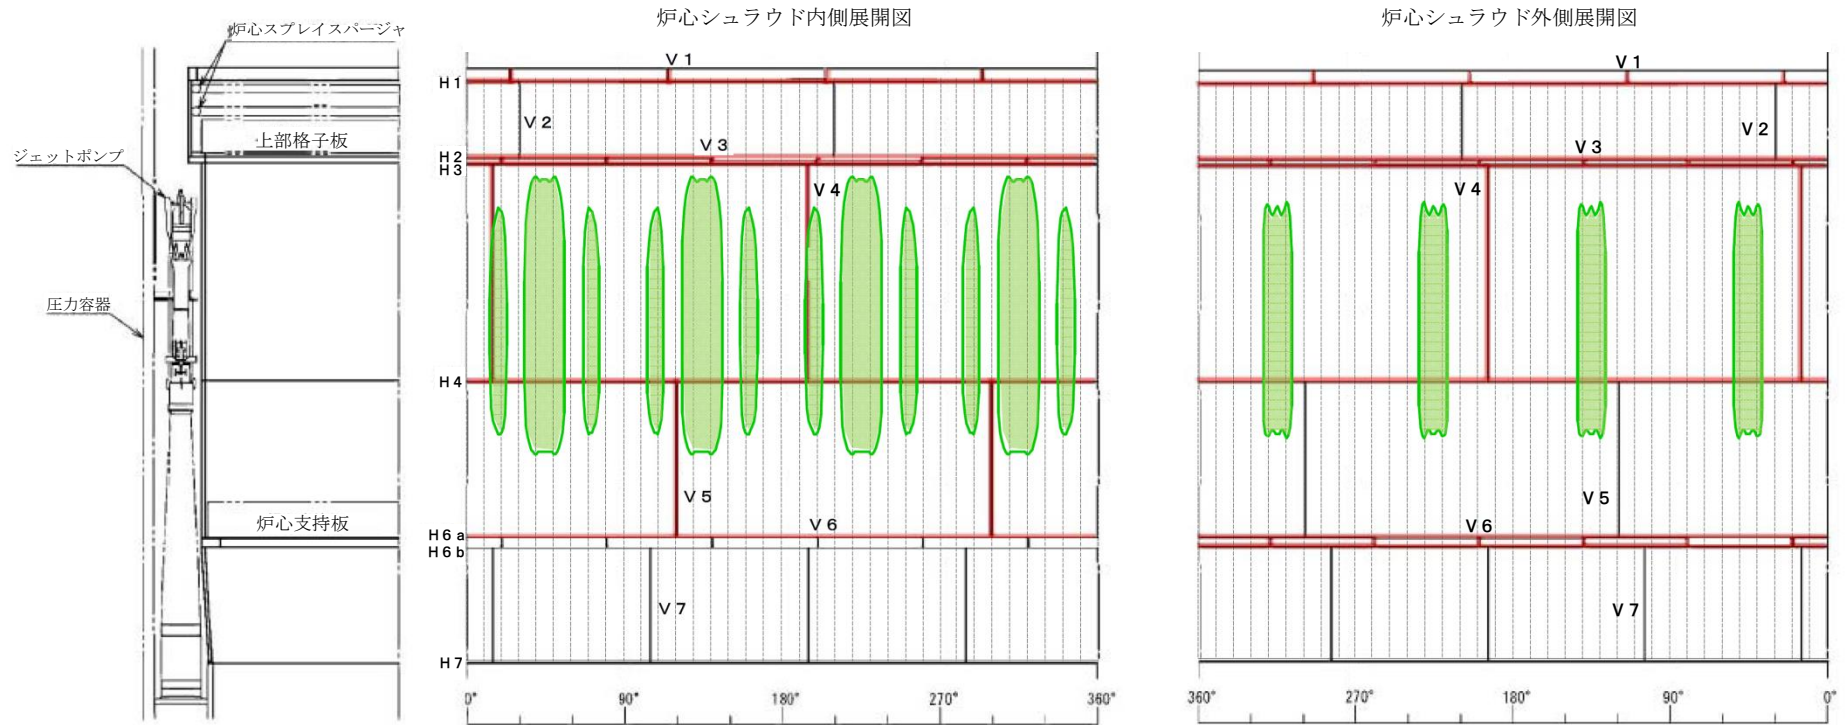
図 4 炉心シュラウド 応力改善箇所概要図

注) H4 周溶接継手内外面のウォータージェットピーニングについては, 全長の 100%を施工した。

※1：周溶接継手 H4 内外面等 図4 参照

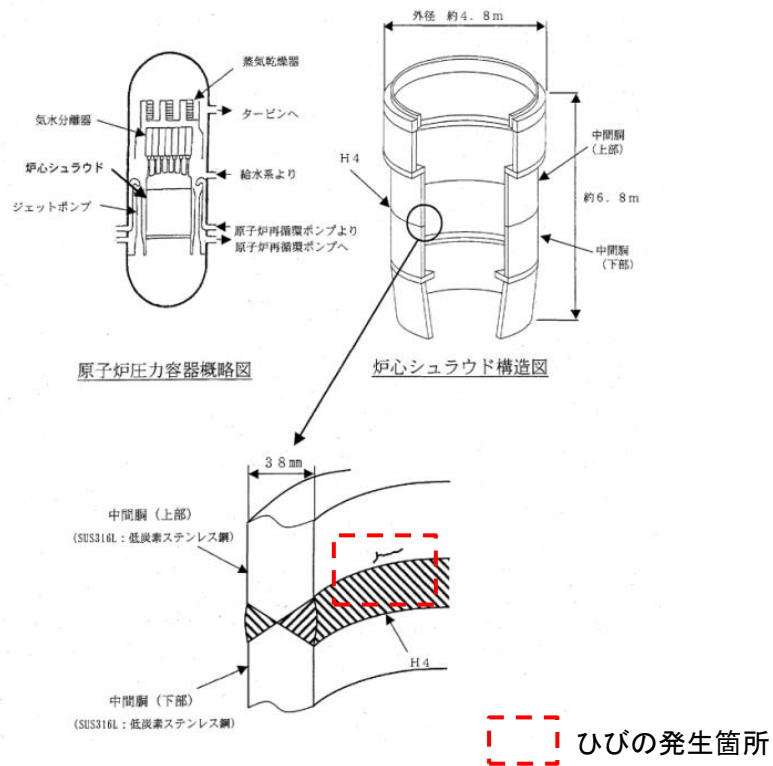
図5 第11回定期検査で確認されたひびの発生箇所

島根2号炉の第11回定期検査（2003年）において、NISA文書<sup>※2</sup>に基づき炉心シュラウドの目視点検（MVT-1）を実施したところ、炉心シュラウド周溶接継手H4内面近傍に1箇所のひびを確認した。第11回定期検査で確認されたひびの発生箇所を図5に示す。

項目	実施内容	目的	結果
研削によるひびの除去	1. 渦流探傷試験	ひび位置の確認	ひび位置 331° 付近
	2. 目視点検（MVT-1）	ひび長さの確認	ひび長さ 26mm
	3. 超音波探傷試験	ひび深さの確認	最大ひび深さ 19.6mm
	4. 研削	ひびの除去	—
	5. 研磨	研削加工面の仕上げ	—
	6. 目視点検（MVT-1）	ひびの無いことを確認 <sup>※3</sup>	ひびの無いことを確認した。
	7. 超音波厚さ測定	研削加工深さの測定	最大研削深さ 24.6mm
ウォータージェットピーニングによる応力改善	8. ウォータージェットピーニング施工	ひび除去部の応力改善	—
	9. 目視点検（MVT-1）	ひびの無いことを確認	異常なし

確認したひびは構造強度評価の結果、5年後においても十分な構造強度を有することから、直ちに補修を必要とするものではなかったが、ひびが進展する可能性を考慮し、第12回定期検査（2004年）において、研削によるひびの除去および研削加工面に対してウォータージェットピーニングによる応力改善を実施した。第12回定期検査時の実施内容を表6に示す。

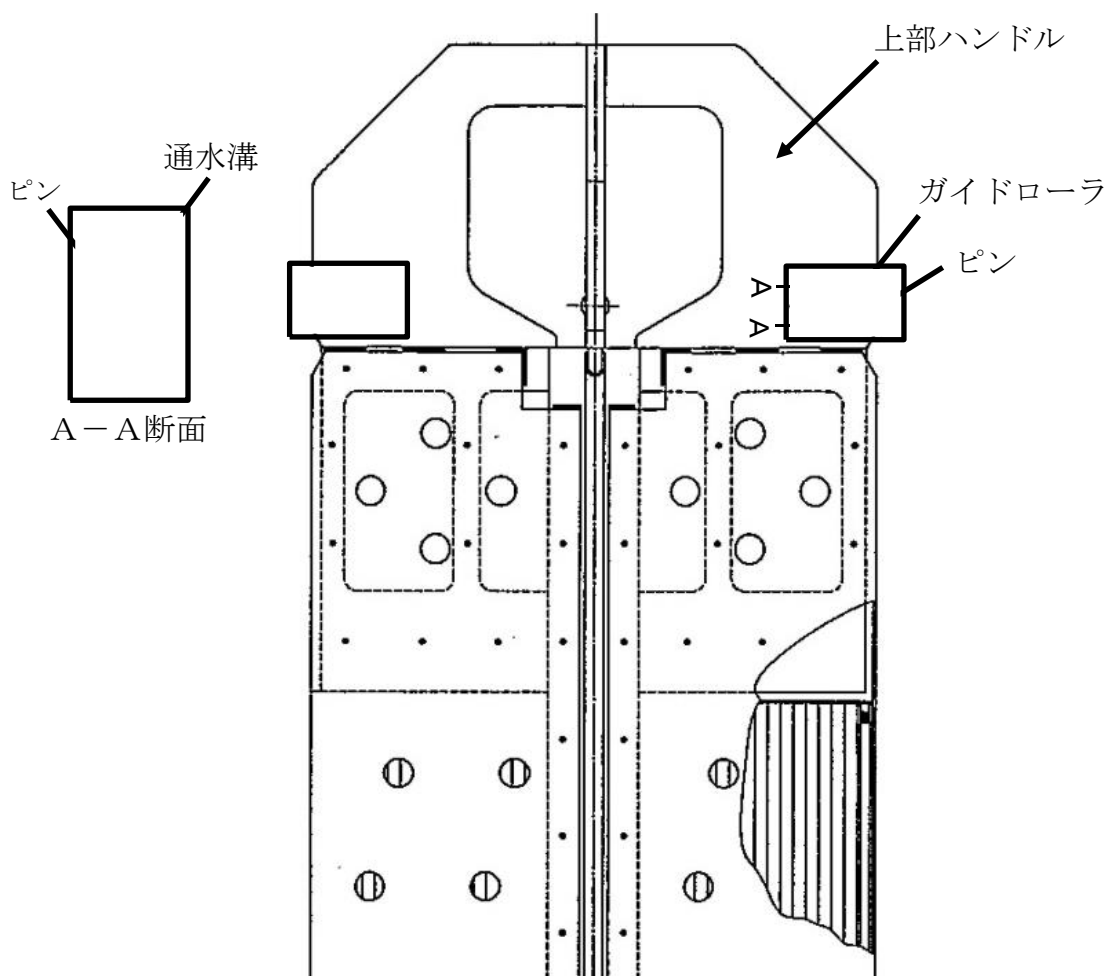
図 6 上部ハンドルガイドローラのピン穴長穴構造化

なお、他プラントにおいて、制御棒上部ハンドルローラ近傍に製造時の残存不純物と照射量蓄積の相乗効果により、照射誘起型応力腐食割れと推定されるひびが発見されている。

その後、制御棒上部ハンドルローラピン穴を通水溝付ピン穴構造とした応力腐食割れ対策品に設計変更されており、島根2号炉においても第9回定期検査（2000年）以降の制御棒取替では、この応力腐食割れ対策品を採用している。

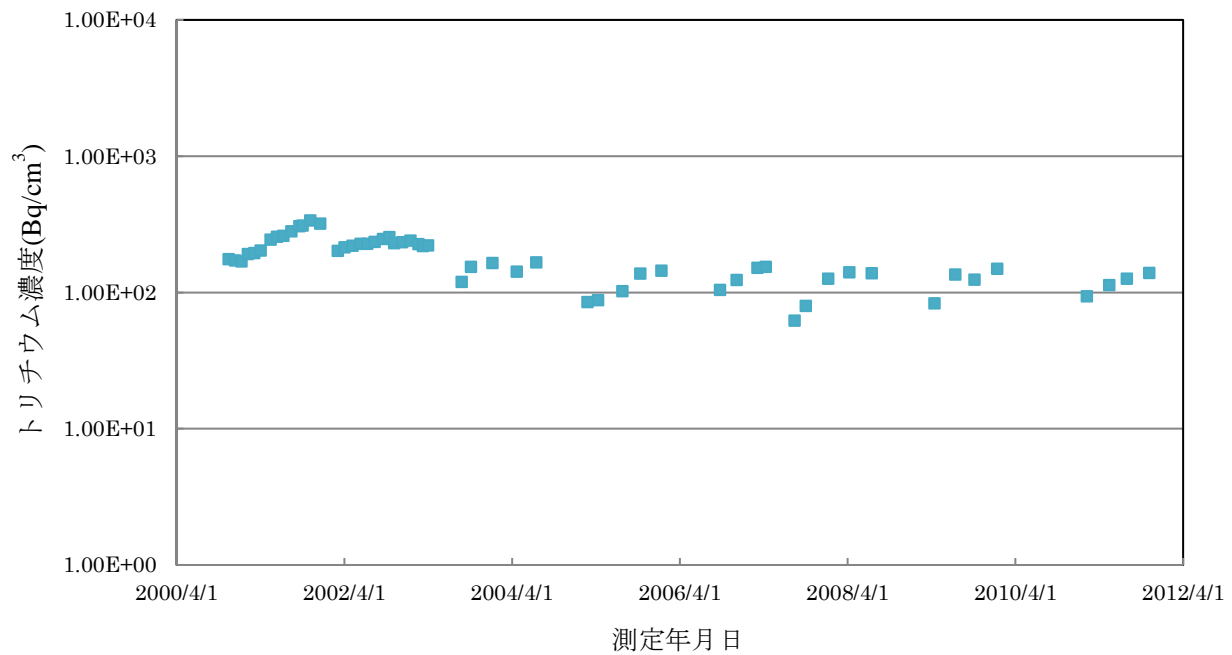
トリチウム濃度の急上昇はなく、制御材被覆管に照射誘起型応力腐食割れによるボロン・カーバイドの流出は生じていないと判断する。

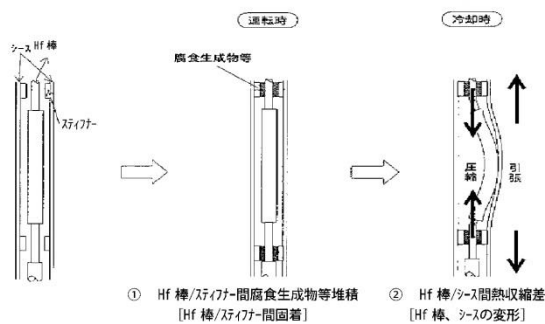
図 2 事象発生メカニズム

運転中にスティフナーとハフニウム棒の間隙部において腐食生成物等が蓄積し、両者が固着された状態になっていたところ、原子炉が停止して原子炉内の温度が下がり制御棒が冷却されたため、ハフニウムとステンレスの熱収縮差による引張力および圧縮力がハフニウム棒とステンレスシースに加わって変形し、ステンレスシースの割れ等が起こった。

そのため、制御棒と燃料集合体のチャンネルボックスが干渉し、制御棒動作に支障が生じた。図 1 にハフニウム棒型制御棒の概要、図 2 に事象発生メカニズムを示す。

時期	内容
1995年8月	他社プラントにてハフニウム棒型制御棒のスティフナーとハフニウムの間 に腐食生成物が発生したことによる制御棒動作不良発生。
1996年2月	予防保全対策としてスティフナーを廃止したハフニウム棒型制御棒を 採用（次回取替から実施）
1996年10月	第6回定期検査にてスティフナーを廃止したハフニウム棒型制御棒へ 取替を開始
1998年1月	第7回定期検査にて全てのハフニウム棒型制御棒をスティフナーを 廃止した改良品に取替完了
