2024年1月29日
北陸電力株式会社

志賀1号機高圧炉心スプレイディーゼル発電機 地震後の保安確認中における発電機ロックアウトリレー動作について（原因と対策）

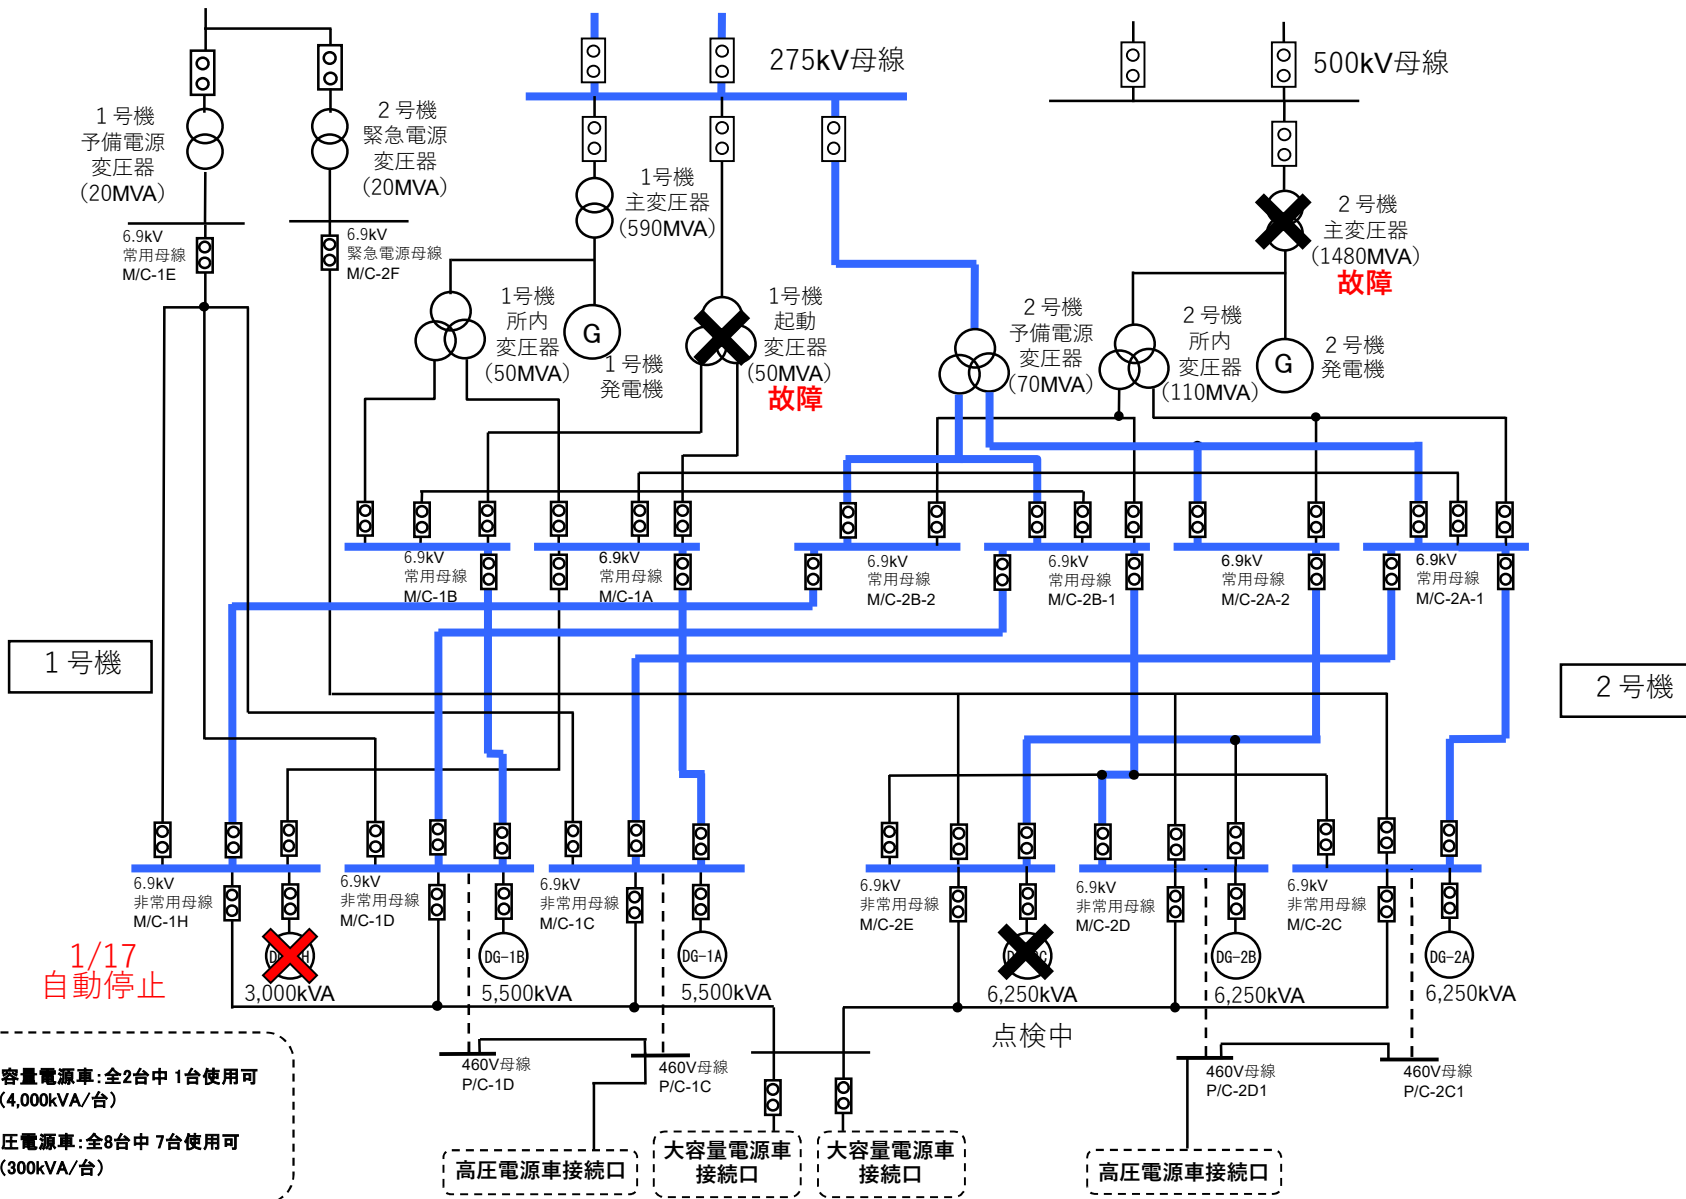
志賀 1、2号機 所内電源受電状況 (1/17作動試験時における状態)

その結果、設備には原因となる異常は認められなかったが、HPCS ディーゼル発電機を並列し事象が発生したときの所内電源構成等を確認したところ、HPCS ディーゼル発電機出力が上昇しにくい運転状態であったことが確認され、これが原因となり、通常のガバナ操作では、逆電力継電器を動作させないために設けている時間内に十分に出力を上昇できず、自動停止したものと推定した。

※2 地震・津波に対する安全強化策として設置済みの、志賀2号機常用M/Cから1号機非常用M/Cへの受電ラインを使用していた。

1/17 の所内電源構成では、HPCS ディーゼル発電機が負荷をとりにくい状態であったことから、HPCS ディーゼル発電機の試験運転時の所内電源構成について、1号機の負荷を直接負担した状態で行うことを手順書に反映する。

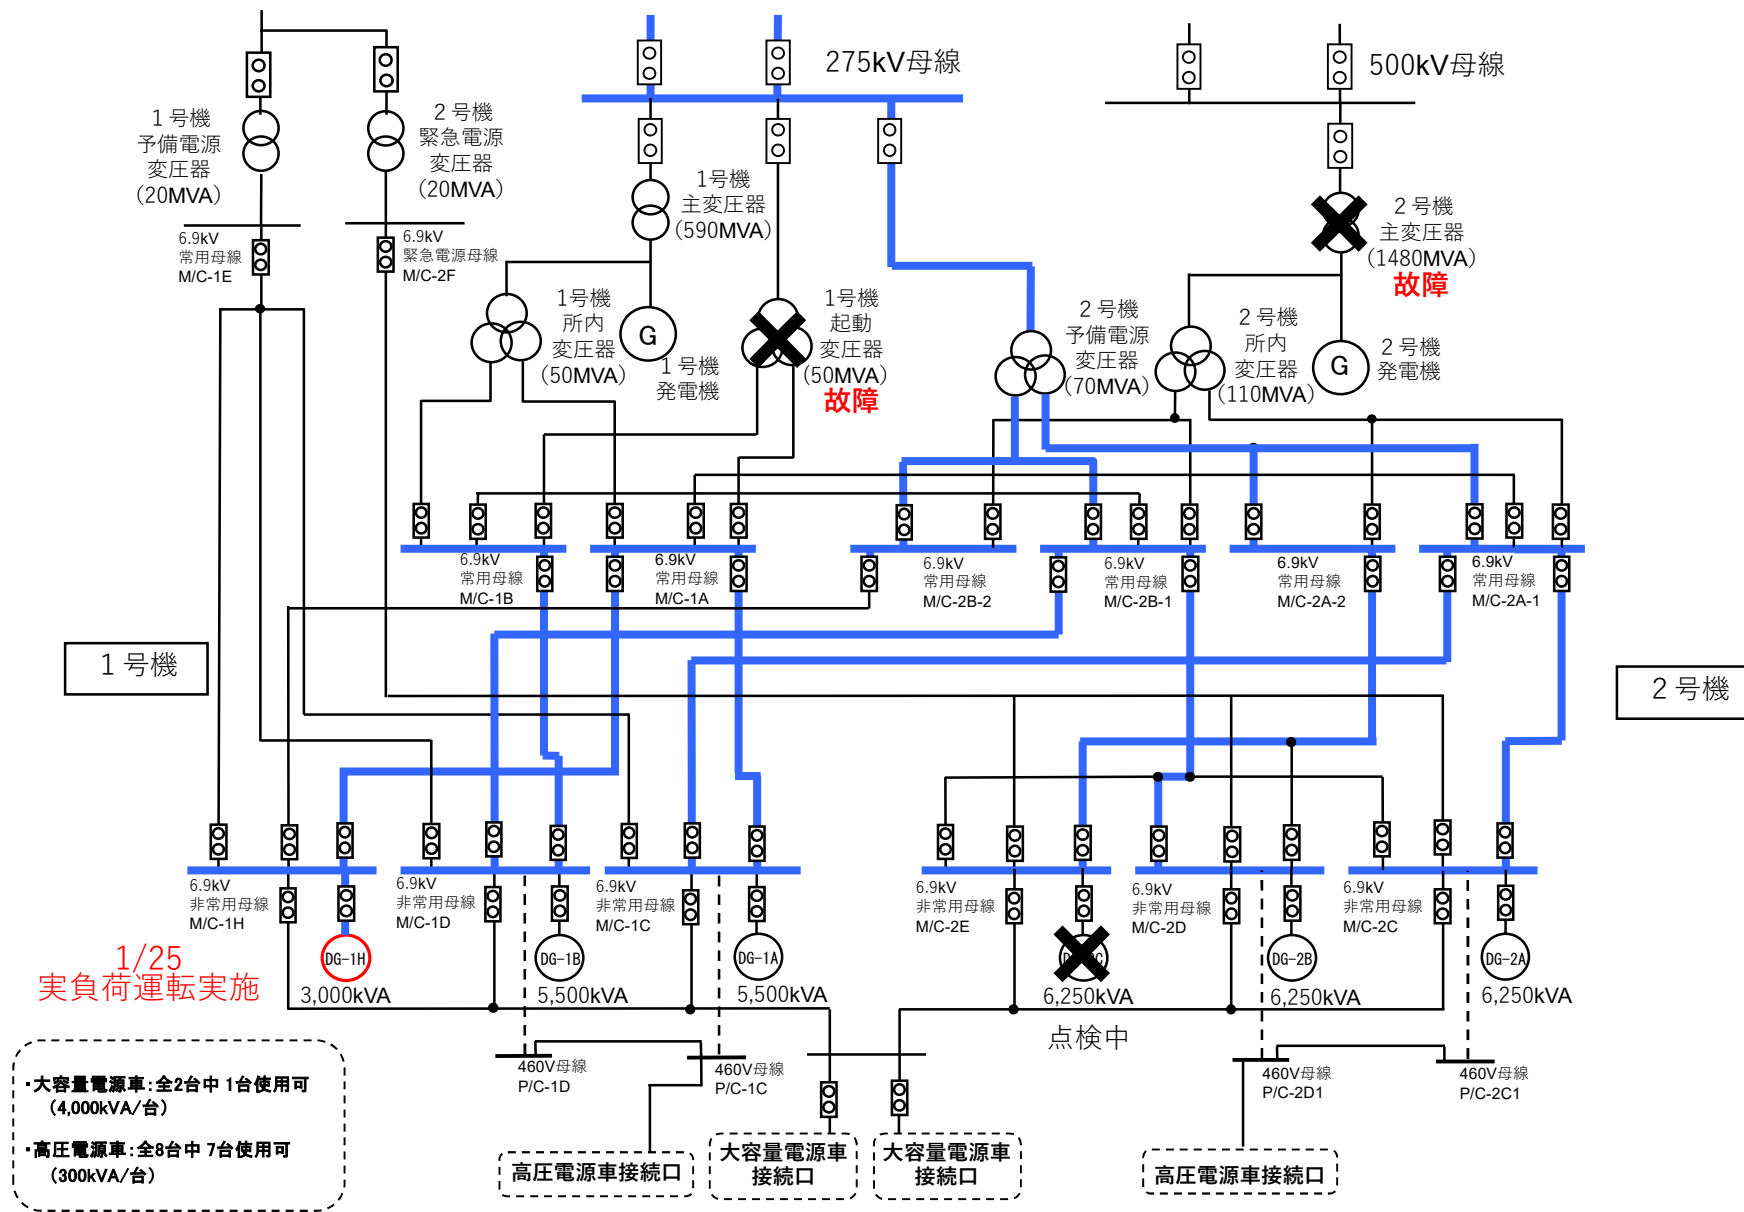
志賀 1、2号機 所内電源受電状況 (1/25実負荷運転時における状態)

実負荷運転による確認を実施（HPCS ディーゼル発電機が比較的負荷をとりやすい所内電源構成に切り替えて実施）

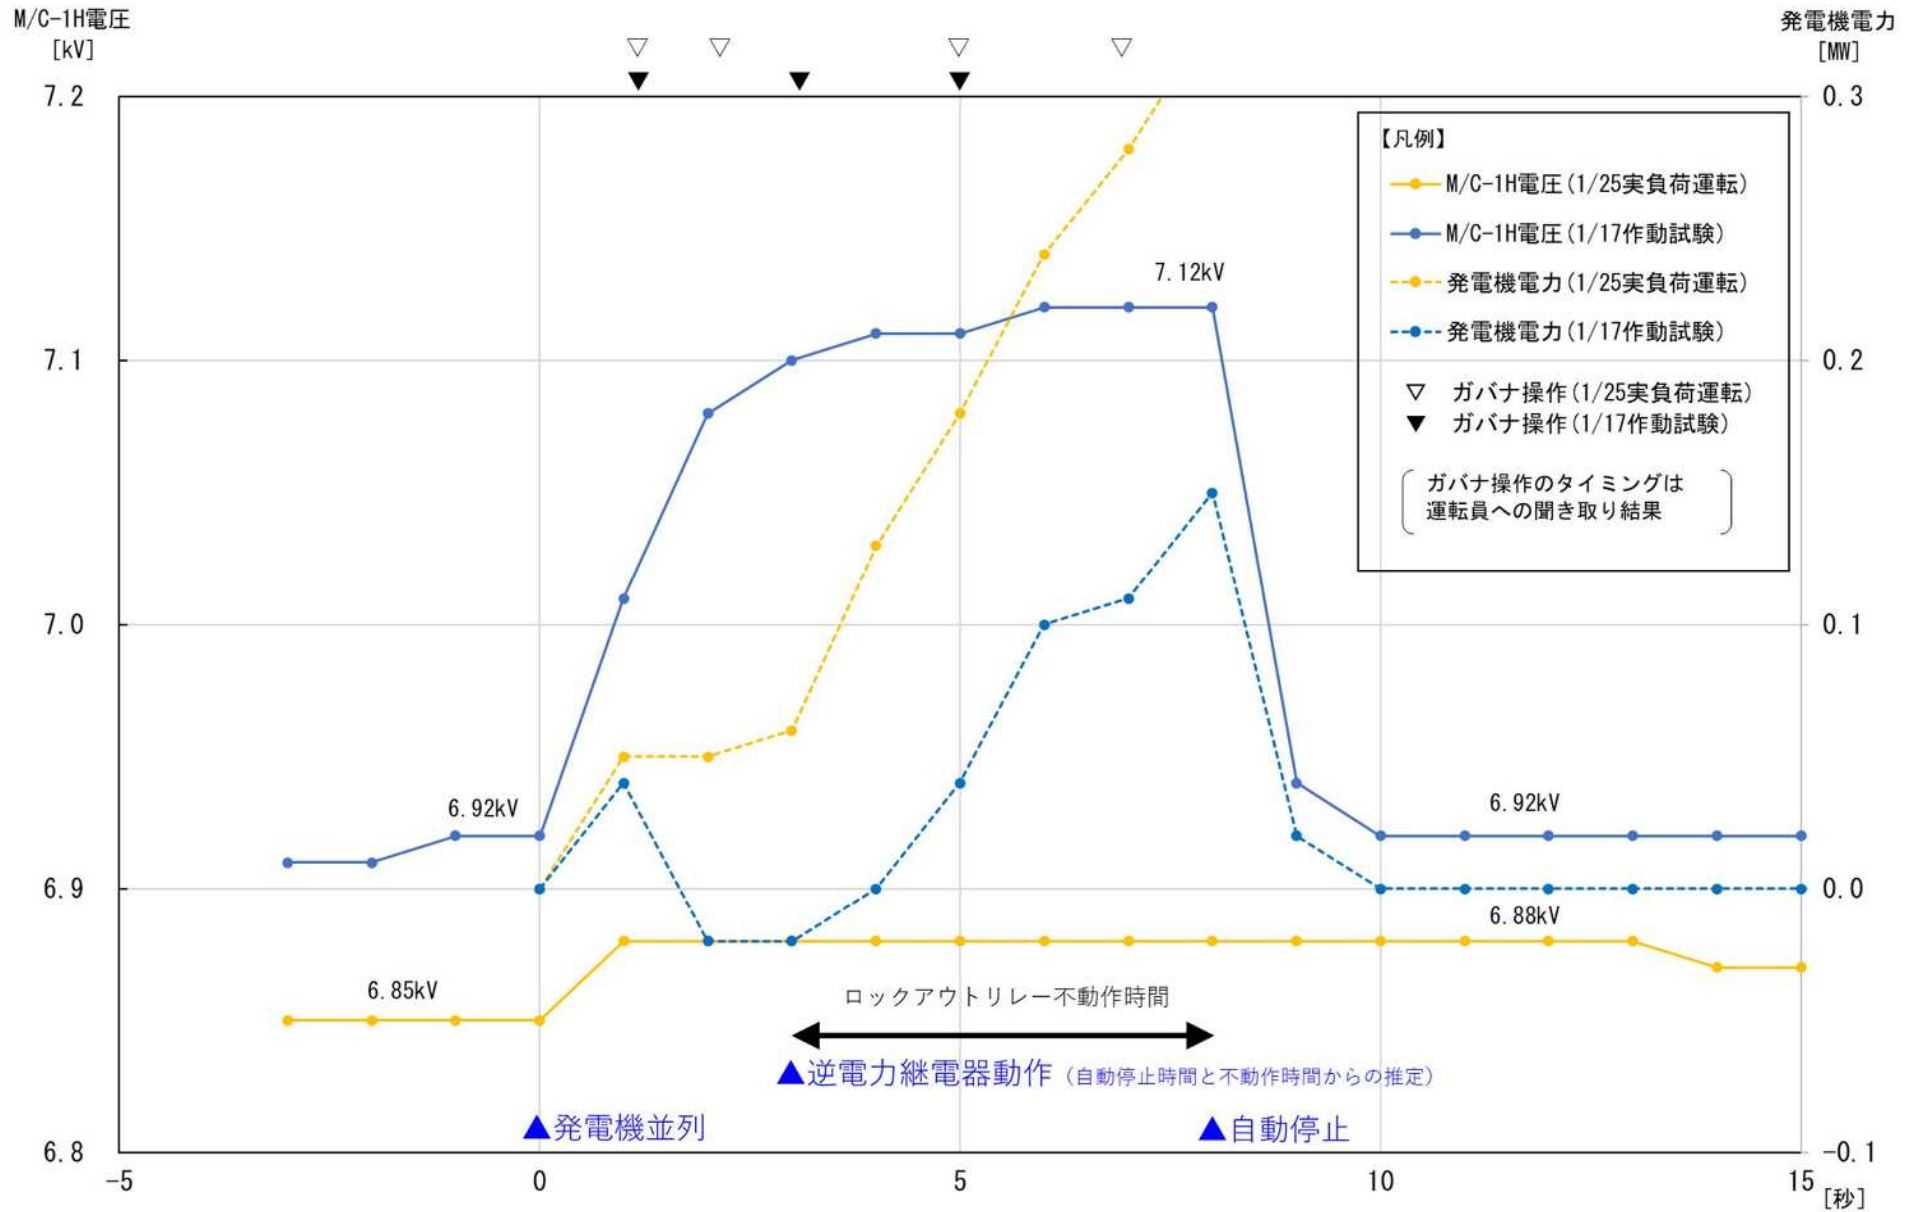
HPCSディーゼル発電機並列時の電圧・電カトレンド

ディーゼル発電機並列時は、運転員は手順書どおり計器の指示値を確認し、インカミング電圧をランニング電圧 (116 V) よりも約 1 V 高い、117 V (発電機電圧約 7.0 kV に相当) に調整していたが、系統電圧の揺らぎ (試験中の揺らぎ 275 kV : 274.8 kV → 275.2 kV) や運転員の計器の読み誤差、計器誤差等により、実際のインカミング電圧は 3 V 程度高い 119 V 相当であり、発電機並列後に M/C - 1 H の電圧は約 7.1 kV となったと推定される。

そのため、発電機並列時における実際の電圧は、発電機電圧が約 7.1 k V、M/C-1 H 電圧が約 6.9 k V であり 200 V 程度の差があったと推定され、並列直後は過渡的に無効電流が変動し、発電機の出力をあげるために通常操作量でガバナを操作しても有効電流が増えにくく、出力が上昇しなかったと推定される。

HPCS ディーゼル発電機並列前のインカミング電圧を調整する際、インカミング電圧及びランニング電圧の確認に加え、発電機電圧とM/C電圧についても確認するよう手順書に反映する。

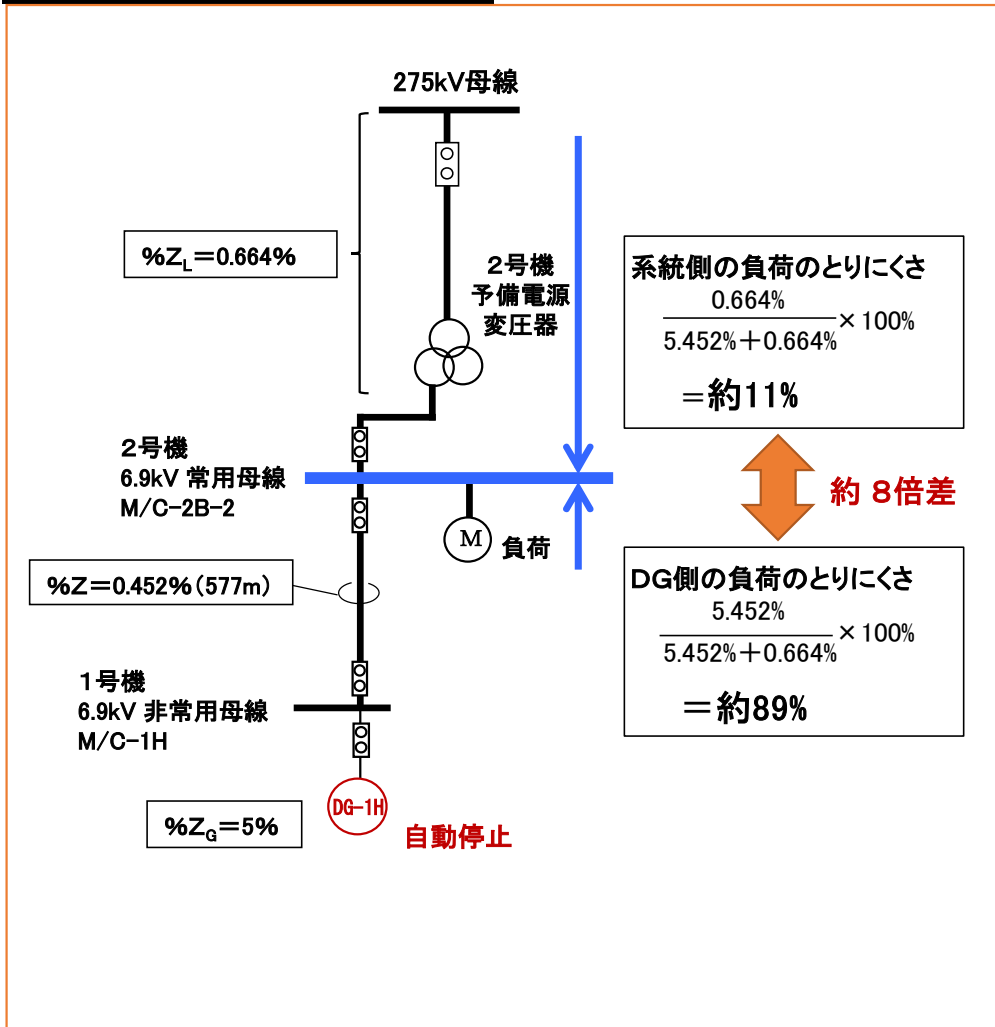
事象発生時 (2024年1月17日)

負荷へ供給する電力について、電力系統から供給する電力とディーゼル発電機から供給する電力の割合を所内の電源系統構成に基づき、インピーダンスの割合により評価した結果、事象発生当時の所内電源構成の場合、ディーゼル発電機の電力の負担しにくさが最も高く、ディーゼル発電機にとって系統側から負荷を乗せかえにくい状態であったことを確認した。(表 1)

地震前	1/3 試験時	1/17 試験時 (事象発生時)	1/25 運転時
系統に対する DGの負担の しにくさ*	約 5	約 4	約 8	約 4
