「志賀原子力発電所 令和6年能登半島地震に伴う原子力発電  
工作物に係る電気関係報告規則第3条に基づく報告」の提出について

志賀原子力発電所 1 号機起動変圧器及び  
志賀原子力発電所 2 号機主変圧器の  
破損事故（使用不可能）について  
（中間報告）

2024年 1 月  
北陸電力株式会社

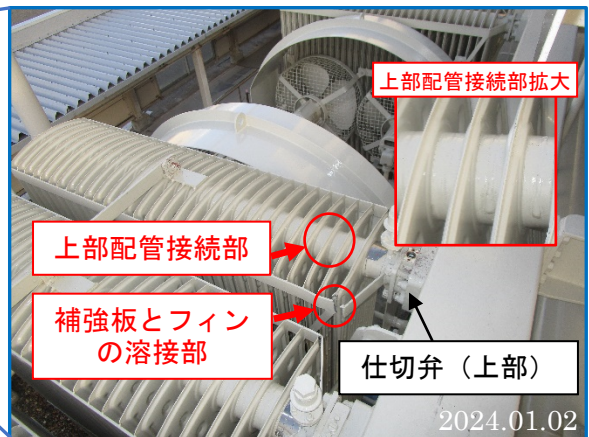
No. 4 放熱器損傷箇所

絶縁油の漏えいはNo. 4放熱器上部配管接続部が損傷したことにより発生し、漏えい量は当該損傷箇所より上部に位置するコンサベータ内の約3,600lと推定した。なお、絶縁油は堰内に漏えいしていることを確認した。

2024年1月11日に外観点検を行った結果、No. 4放熱器について上部配管接続部の損傷を確認した。

地震の揺れに伴う力が作用し、No. 4放熱器上部配管接続部が損傷したと推定した。

N o. 4放熱器については、放熱器を切離して出力抑制したうえでの起動変圧器の仮復旧の可否について検討を行うとともに、今後、取替を実施する。

また、N o. 4放熱器上部配管接続部の損傷に関して更なる調査を行う。

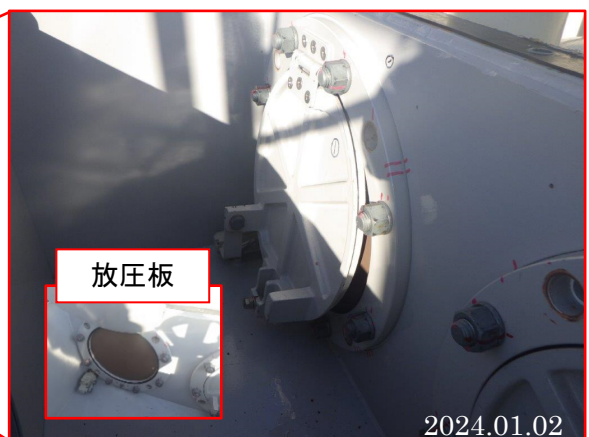
放圧板動作状況

また、放圧板の動作及び変圧器本体にてコンサベータ内のゴム袋が損傷した可能性があることを確認した。

地震による絶縁油の揺れに伴う力により放圧板が動作したと推定した。

放圧板はその仕組み上、地震により $\square$ 程度の加速度が加わった場合に絶縁油の揺れに伴う力により動作する可能性がある。具体的には、変圧器内に満たされた絶縁油が地震に伴い揺れることで放圧板に力が加わり、放圧板が膨らみ保護カバーを押し上げる。保護カバーを押し上げる力が一定程度を超過すると、安全ピンが破断することで保護カバーが開き、放圧板の動作に至る。

今回の地震（志賀1号機原子炉建屋地下2階 399.3gal（合成方向））に伴い、上記の理由により放圧板が動作したと推定している。

低圧電気試験を2024年1月末に実施するとともに、放圧板及びコンサベータ内のゴム袋について、同年2月末までに取替を実施する。

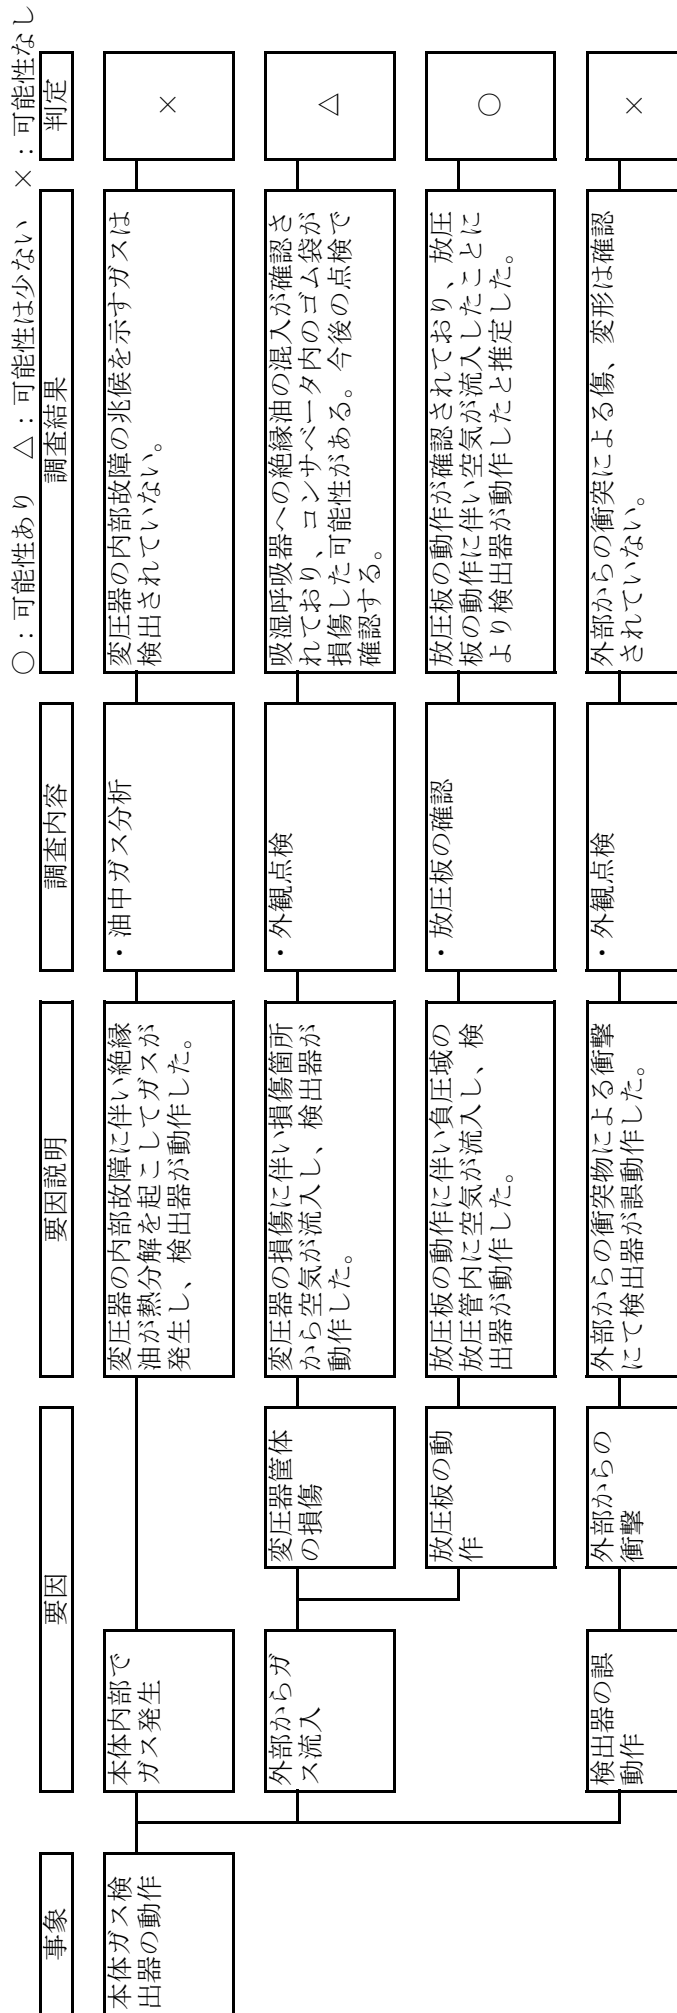
【事象分析 1－②】志賀 1 号機起動変圧器本体ガス検出器の動作に関する事象分析図

放圧板の動作に伴い負圧域の放圧管内に空気が流入し、本体ガス検出器が動作し

たと推定した。

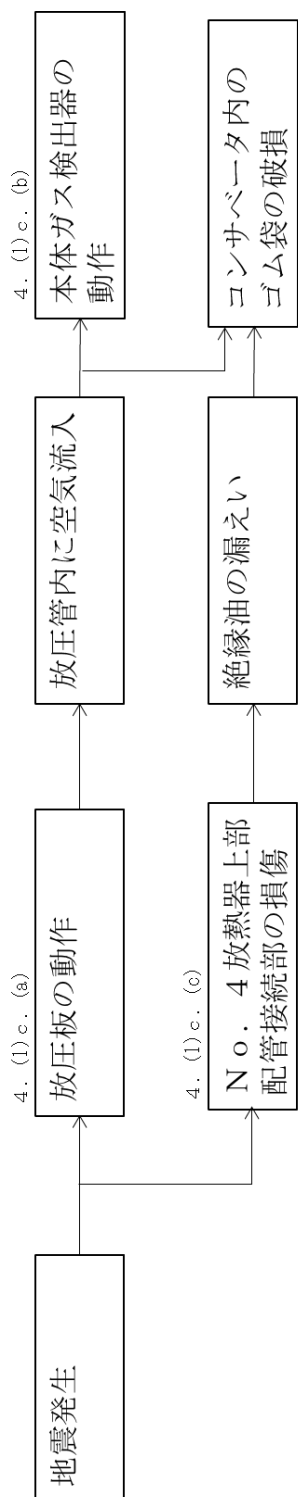
事象のメカニズム (志賀1号機起動変圧器)

c. の事象分析を行った結果、事象進展のメカニズムとして、起動変圧器において地震の発生に伴いNo. 4放熱器上部配管接続部が損傷したことにより絶縁油が漏えいしたものと推定した。また、地震による絶縁油の揺れに伴う力により放圧板が動作したと推定した。

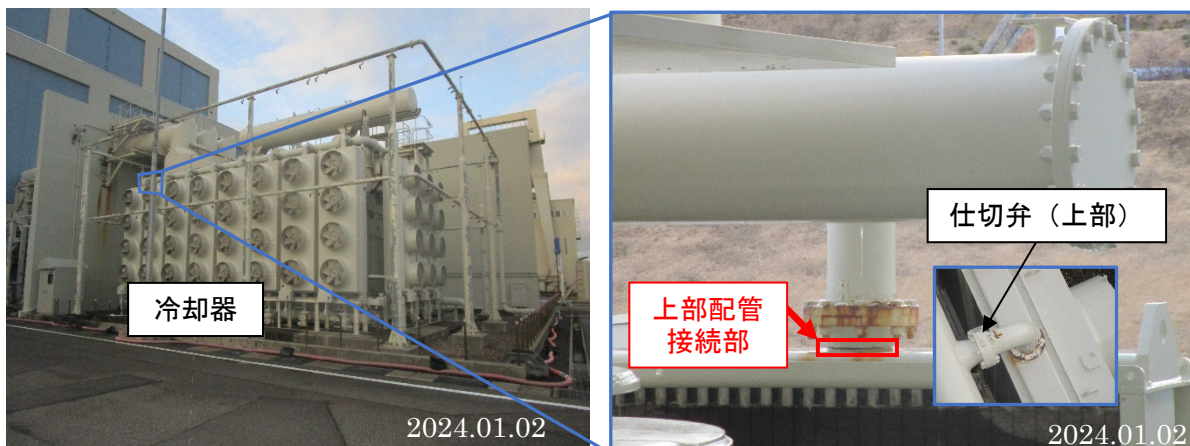
主変圧器 (東面)

絶縁油の漏えいは、No. 11冷却器上部配管接続部が損傷したことにより発生し、漏えい量は当該箇所よりも上部に位置するコンサベータ、配管及び変圧器本体内の約19,800ℓと推定した。なお、絶縁油は堰内に漏えいしていることを確認した。

2024年1月15日に外観点検を行った結果、N o. 11冷却器について上部配管接続部の損傷を確認した。

地震の揺れに伴う力が作用し、N o. 11冷却器上部配管接続部が損傷したと推定した。

No. 11 冷却器上部配管接続部損傷箇所

また、N o. 11冷却器上部配管接続部の損傷に関して更なる調査を行う。
