# 濃縮における3S対応状況について

令和6年1月31日

日本原燃株式会社

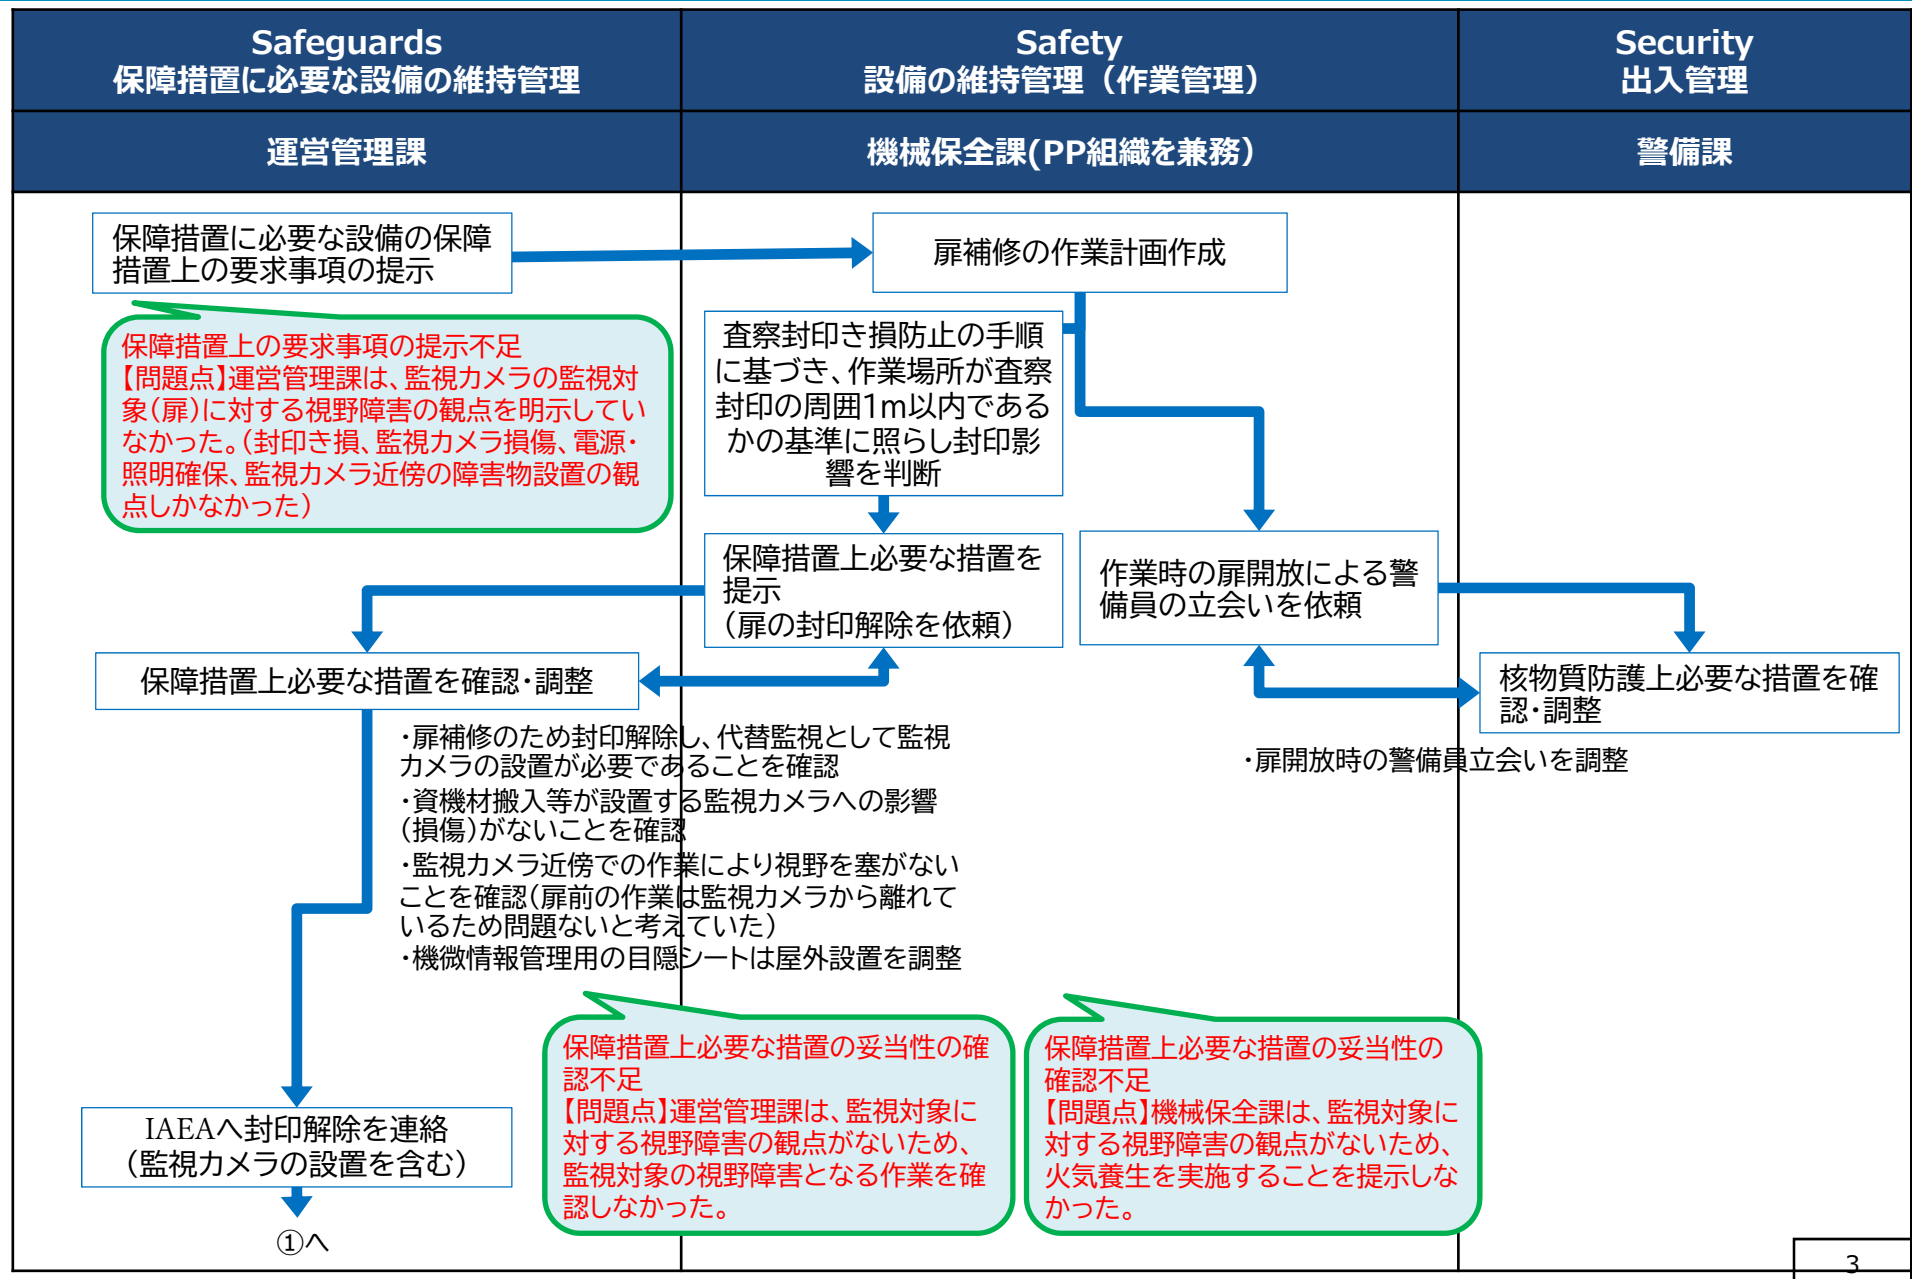
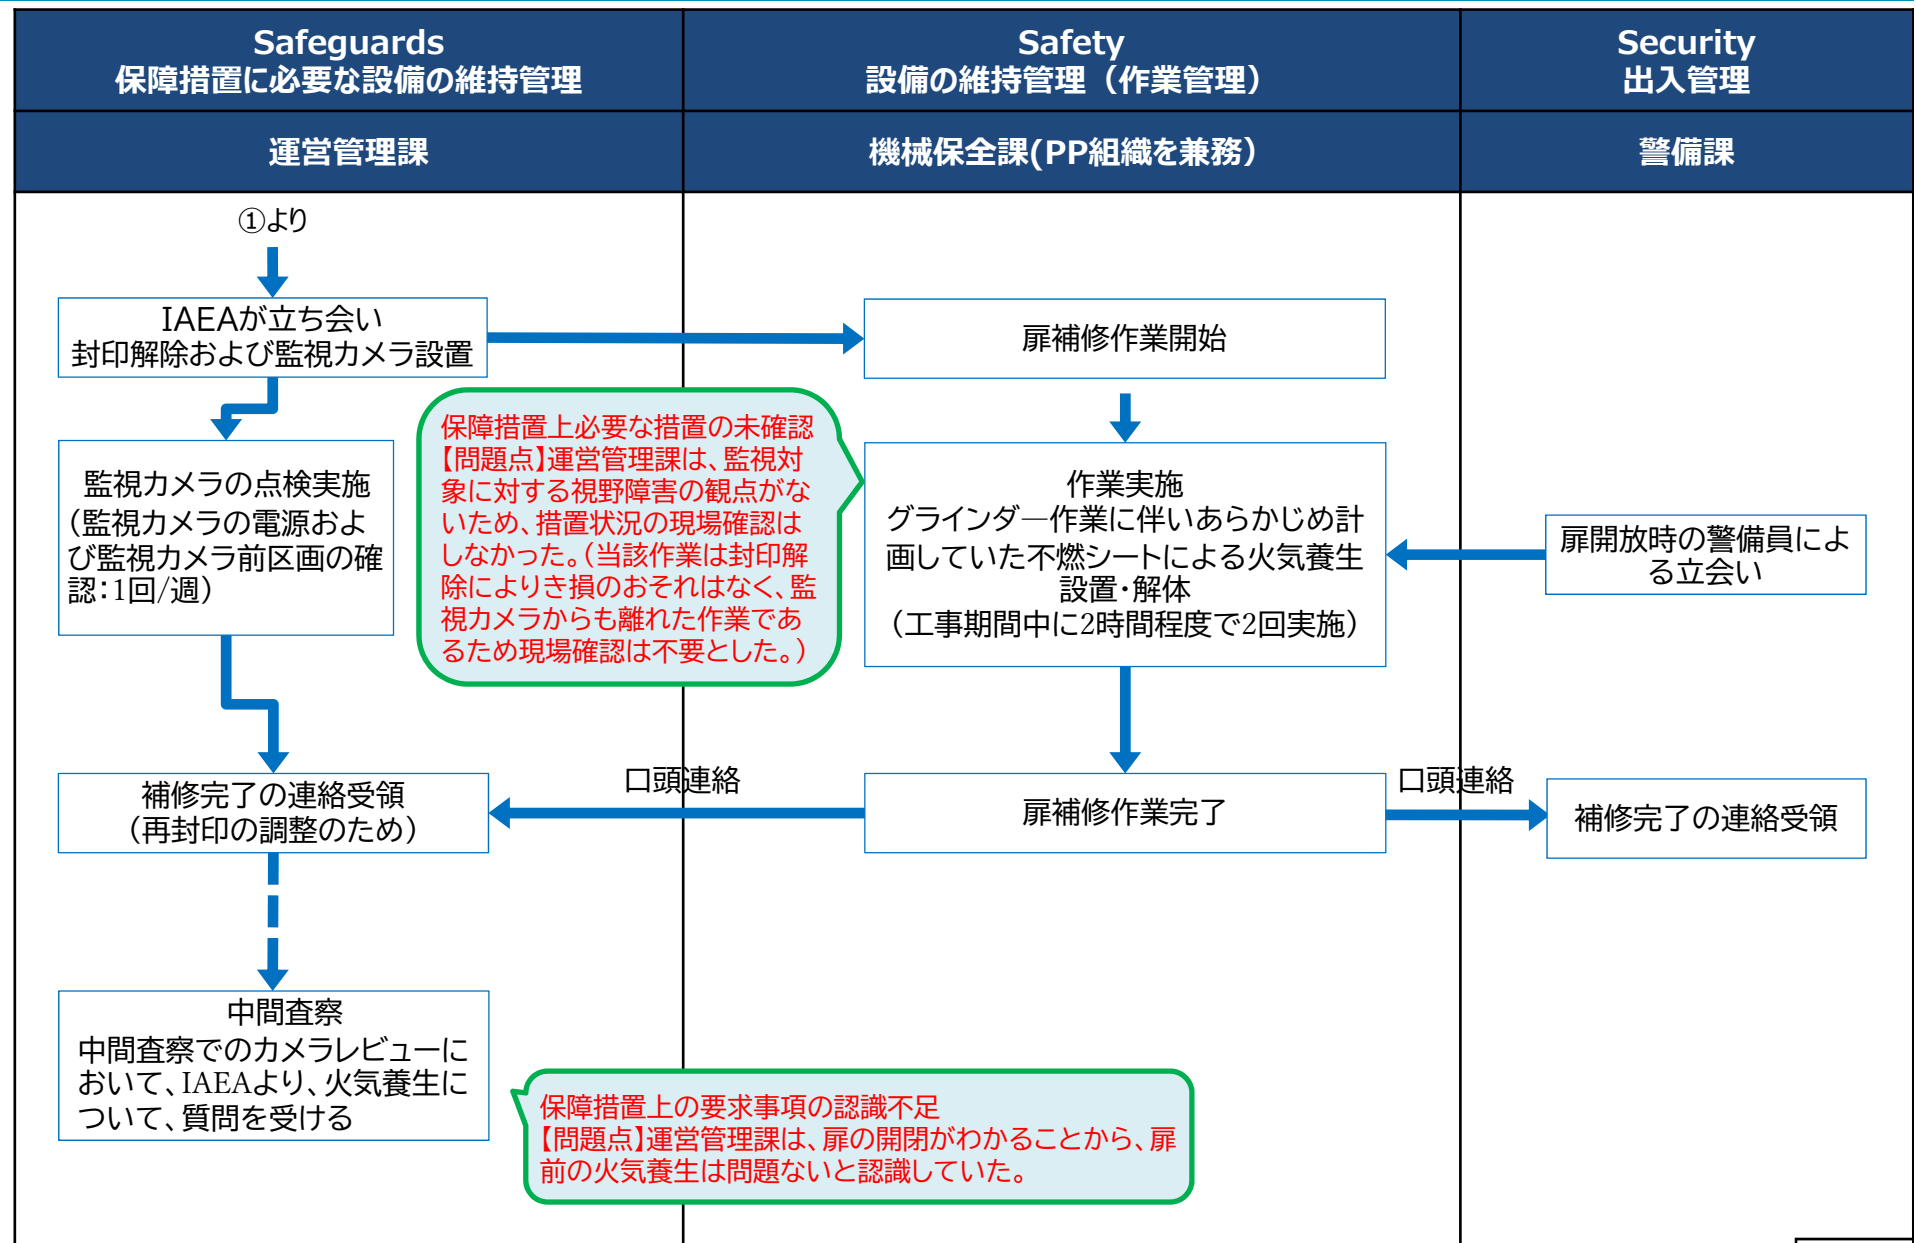
■フロー図1：【事象2】1Dカスケード室扉のIAEA査察カメラの視野に障害が発生した(1/2)

- 1Dカスケード室扉の補修作業を実施した際、補修作業のための防火養生や足場の設置により、カスケード室への搬出入口を監視するカメラの視界が塞がれていた期間が発生。
- 本事象においては、Safeguardsの保障措置に係る設備の維持管理を行う部署として運営管理課、Safety (Security) の設備の維持管理を行う部署として機械保全課、Securityの出入管理を行う部署として警備課が関与している。
- 本事象に対する各Sに係る部署の対応とその対応における問題点をフロー図1、現場の概略図を図1に示す。

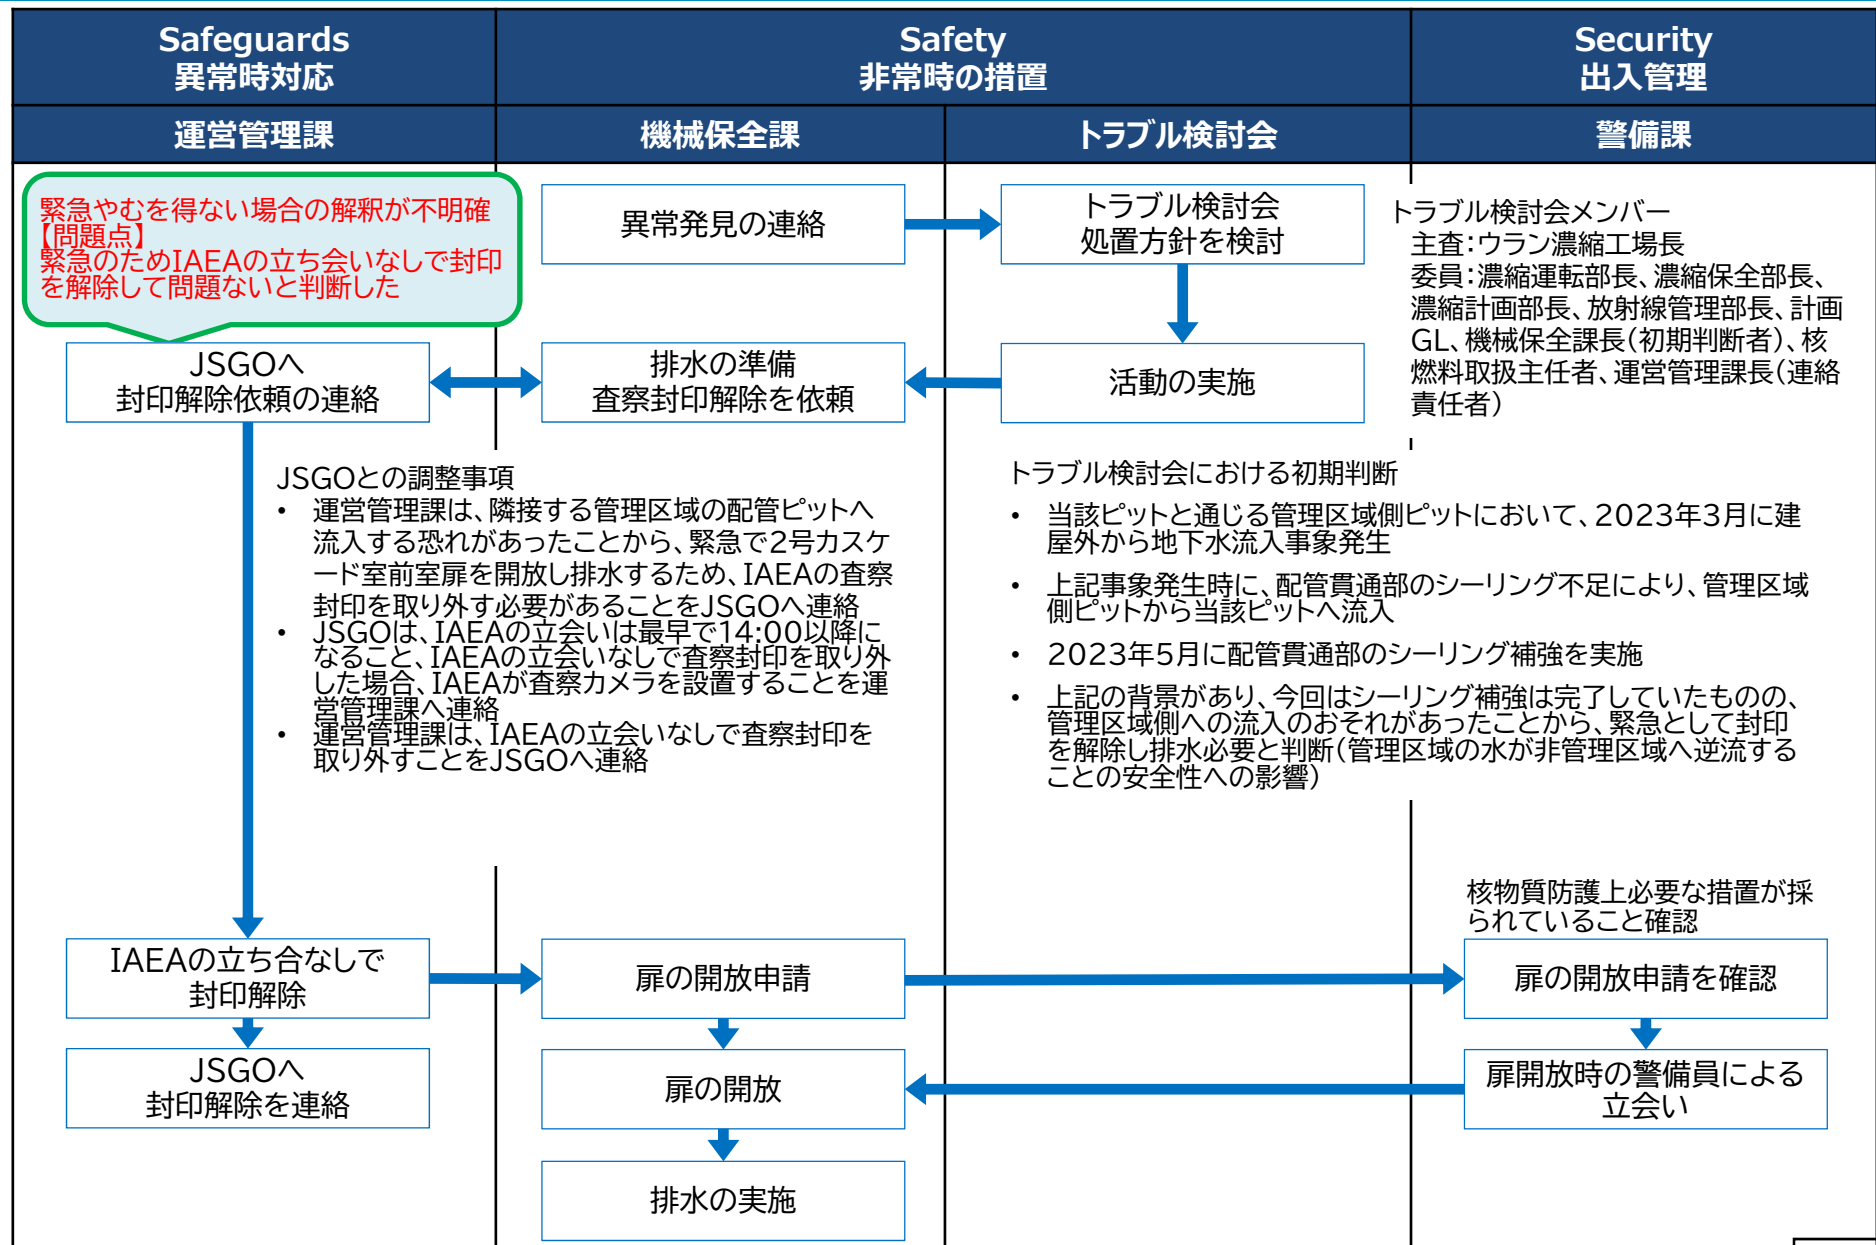
■ フロー図 2 : 【事象 3】2号カスケード室前室扉の査察封印がIAEAの立会いなしで取り外された。

- 配管ピット（非管理区域）で発生した水（非放射性）の流入事象の対応として、流入した水を2号カスケード室前室扉を開放して排水した。その際、当該扉に設置されている査察封印の解除が必要と判断し、さらには漏えいが継続していたこと等を踏まえ緊急対応としてルールに基づき査察官の立会なしに事業者で解除した。
- 本事象においては、Safeguardsの異常対応を行う部署として運営管理課、Safetyの非常時の措置を行う部署として機械保全課、Securityの出入管理を行う部署として警備課が関与している。
- 本事象に対する各Sに係る部署の対応とその対応における問題点をフロー図2、現場の概略図を図2に示す。

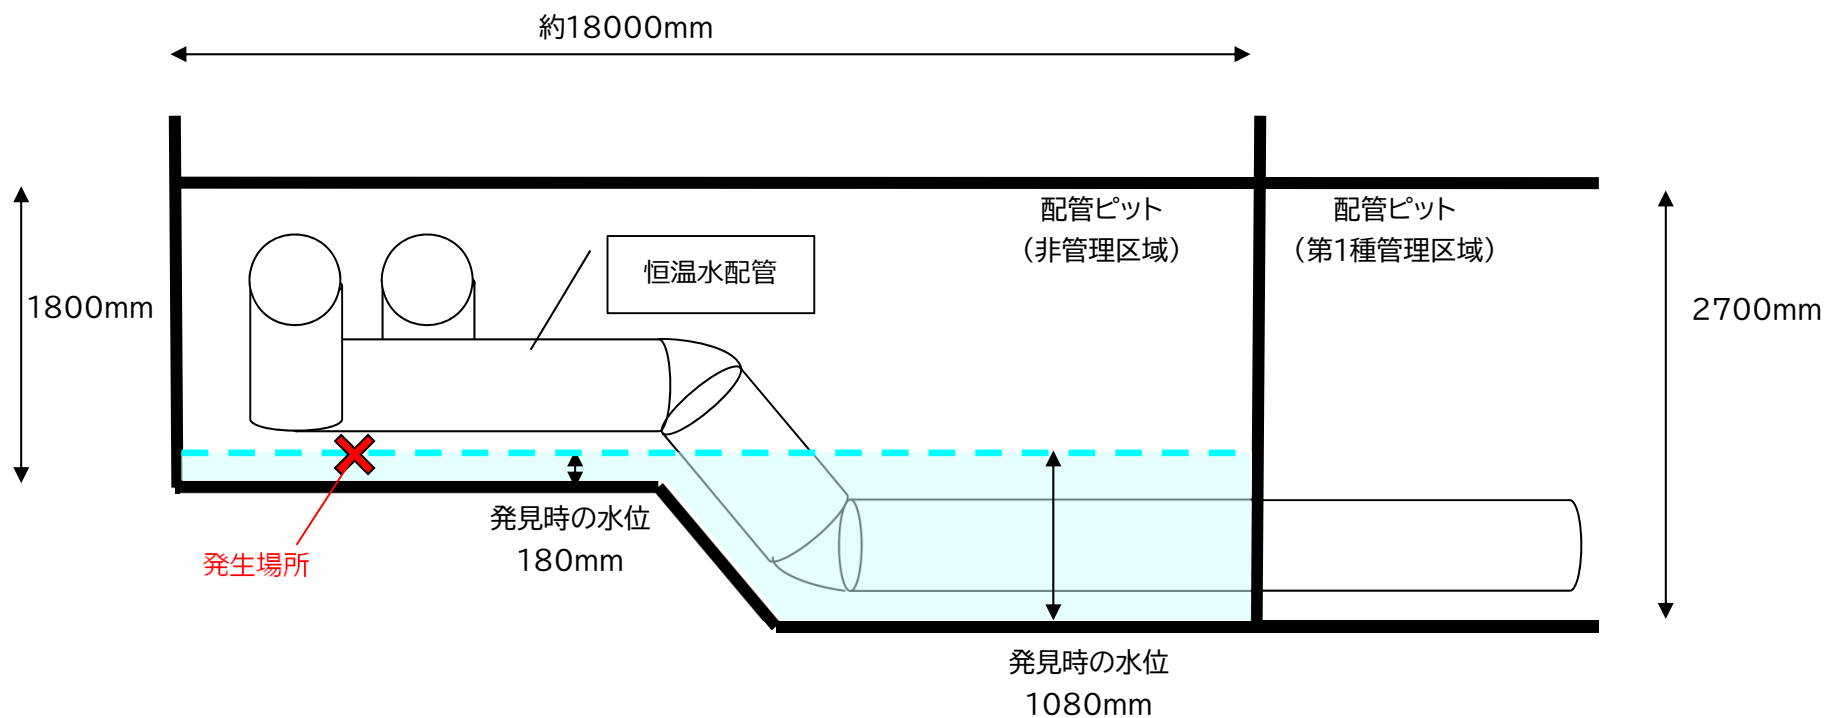
図2 配管ピット概要図

10:29 発見時 180mm(6m<sup>3</sup>)  
 13:30 排水開始時点 181.7mm (6.054m<sup>3</sup>) ※  
 15:00頃 IAEA到着時点 182.5mm (6.081m<sup>3</sup>) ※  
 ※ 流入量18ℓ/hとし推定

配管ピット内容積 約58.5m<sup>3</sup>  
 配管ピット内が満量となるまでの期間:121日※  
 ※ 流入量18ℓ/hとし推定
