「もんじゅ」廃止措置第2段階の進捗状況

2024年 2月9日

日本原子力研究開発機構 (JAEA)

(1)本体Aドアバルブ及び洗浄槽床ドアバルブ閉止不可の発生状況

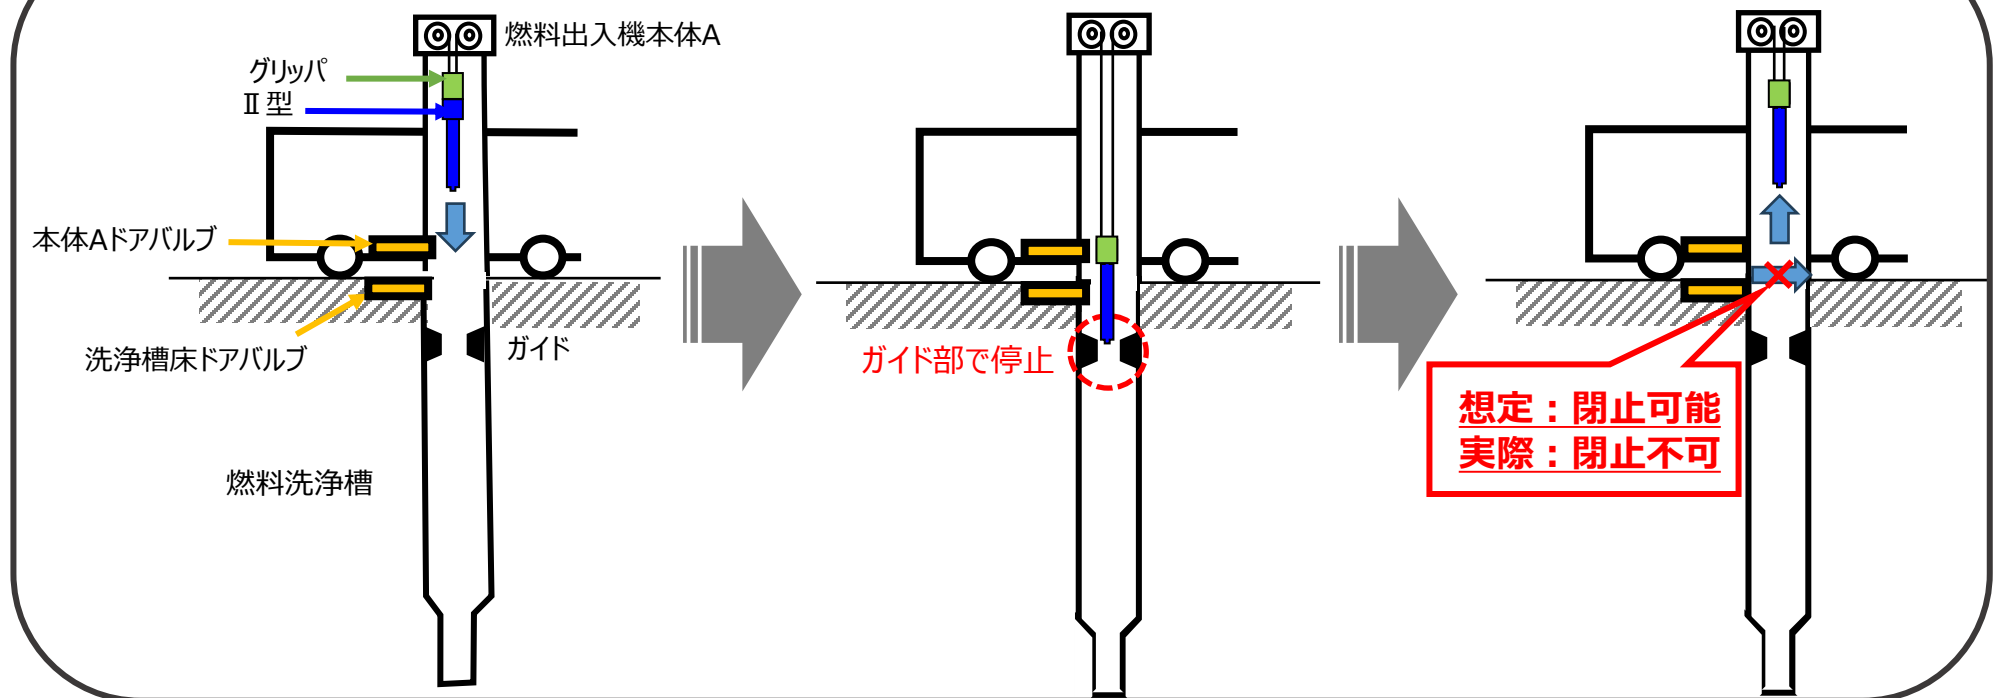
警報発報時の状況（当時推定された状況）

◆令和5年10月25日にII型を燃料洗浄設備へ吊り下ろした状況と警報発報後に燃料出入機本体A内に吊り上げた時の判断
状況：EVSTからII型を燃料出入機本体Aに収納後、燃料洗浄設備に移動し、燃料出入機本体A内から燃料洗浄設備内にII型を吊り下ろしたところ、警報が発報し自動化運転が停止した。

判断：II型を吊り下ろした途中で荷重が0kNとなっており、燃料体取出し作業時^{※1}の知見からII型と燃料洗浄槽のガイド部が干渉し、燃料洗浄槽のガイド部で停止したと推定した。手順書に基づき、II型吊り上げ時の荷重（約2.58kN）が吊り上げ荷重の基準（0.84kN～4.17kN）内であることから吊り上げ状態に問題はないと判断^{※2}した。

対応：手順書に基づき、燃料出入機本体A内に吊り上げた。

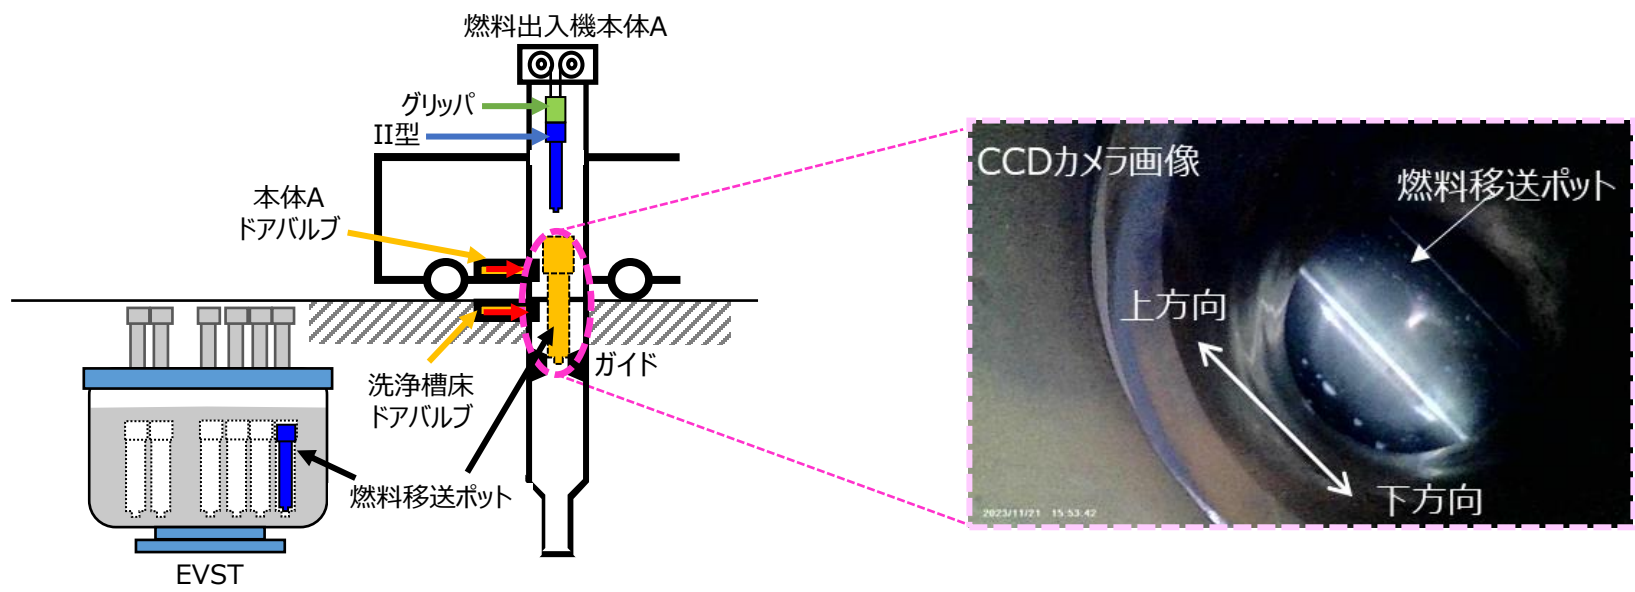
燃料移送ポットにより両ドアバルブが閉止不可となったことの概要図

- ◆II型の吊り上げ荷重変動等を基に要因分析した結果、「ドアバルブ等に多量のナトリウムが付着・固化した」または「燃料移送ポットを燃料洗浄槽に持ち込んだ」ことが要因と推定。

- ◆CCDカメラで燃料洗浄槽の内部観察を行ったところ、燃料洗浄槽内に燃料移送ポットがあることを確認。この燃料移送ポットにより本体Aドアバルブ及び洗浄槽床ドアバルブの閉止を阻害していることを確認（下図「概要図」参照）。
- ◆この燃料移送ポットは、II型をEVSTから燃料洗浄槽に移送する際に、II型が燃料移送ポットの吊り部に干渉し、燃料移送ポットも合わせて移動させたものと推定（燃料移送ポットの胴径よりも細いガイド部で停止した状態であると推定）（参考4）。

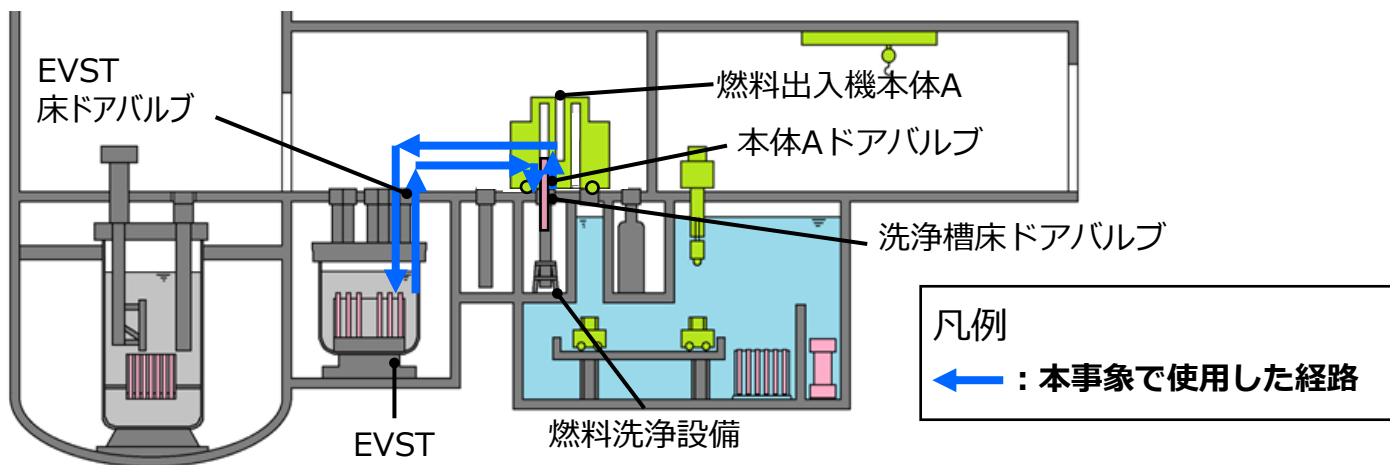
※1：長時間Ⅱ型を保持したままの状態となった。※2：干渉物（燃料移送ポット）がある状態で開閉した。※3：燃料移送ポットを内部に持ちこんだ。

- ①燃料洗浄槽に共に吊りあげて持ち込んだ燃料移送ポットをEVSTに戻す（令和6年1月24日実施済）。
- ②今後、本事象の影響を受けたと考えられる対象機器を点検し機能・性能を確認する（下の図及び表参照）。

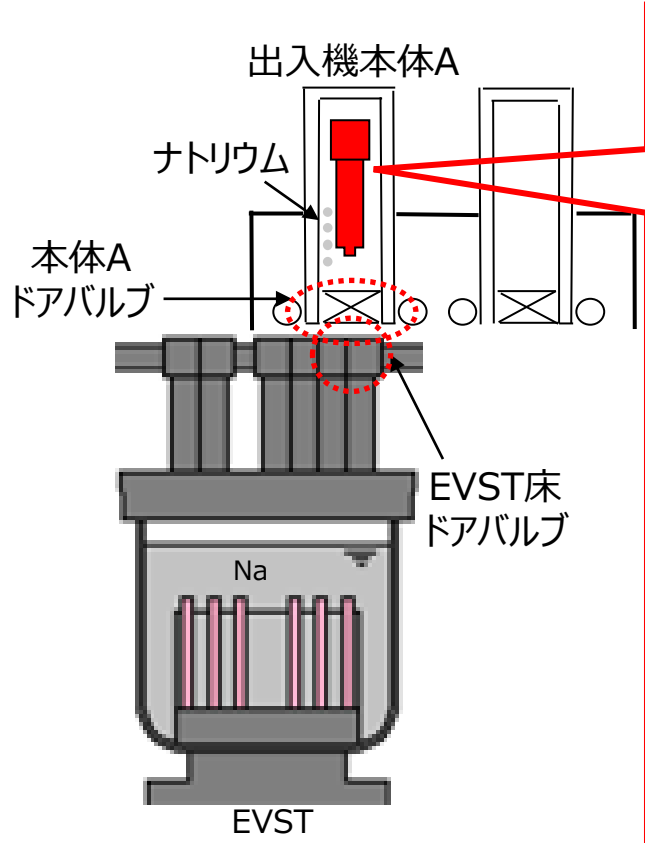
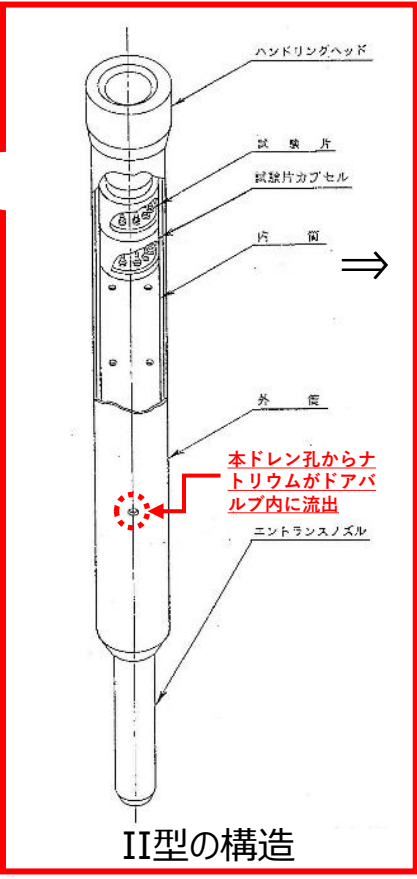
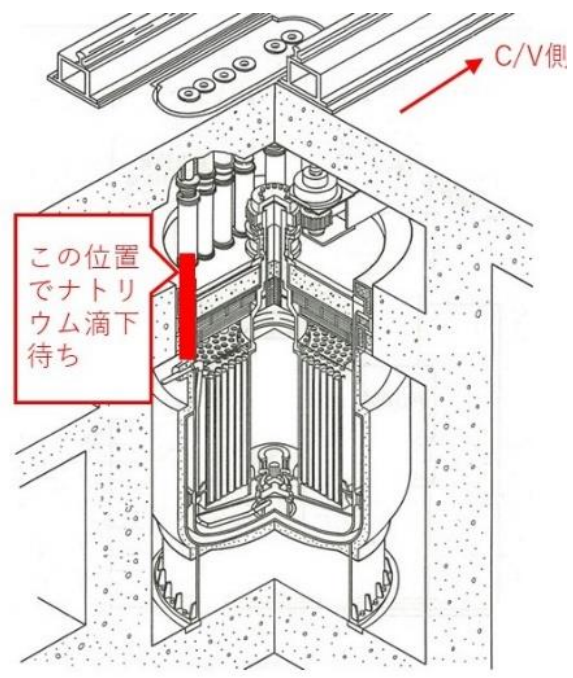
II型の構造及びナトリウム滴下のイメージ

状況：令和5年10月23日にEVSTからII型を引抜き、燃料出入機本体Aドアバルブ閉止中に警報が発報し、自動化運転が停止した。

判断：II型のみ内部ナトリウムを排出するドレン孔が側面についており、そのドレン孔から飛散したナトリウムがドアバルブの閉止を阻害したものと推定。

対応：ドアバルブ付近のナトリウムを除去し、ドアバルブが正常に開閉することを確認して復旧した(令和5年10月25日)。ナトリウム飛散を防止する対策として、EVST内でドレン孔が露出するまでII型を吊り上げ、内部ナトリウムを滴下させる運転手順に変更。

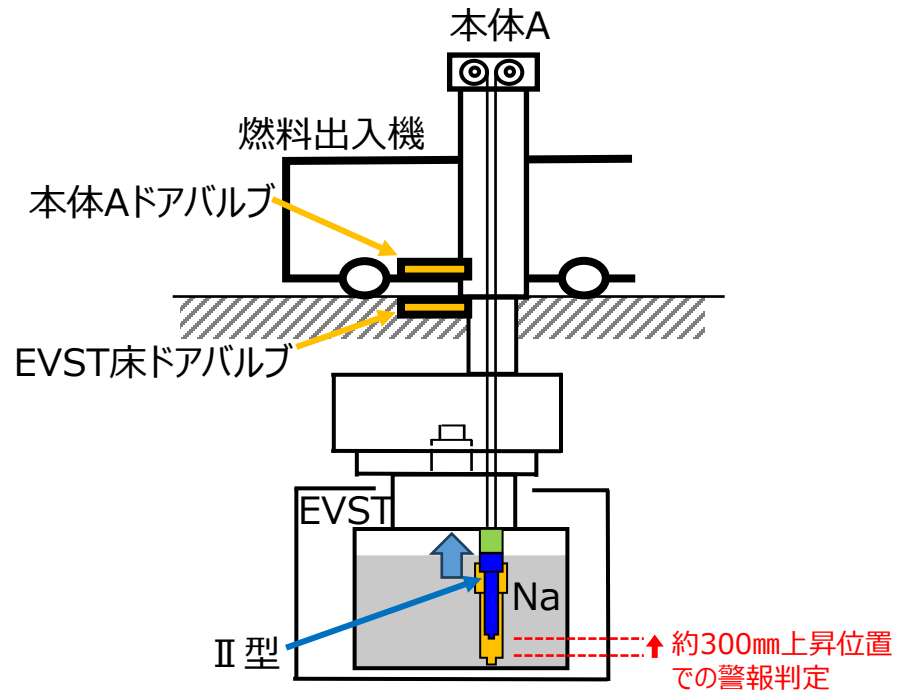
「本体Aグリッパつかみ・はなし異常」警報発報時の状況

状況：手動での軽量物(ドリップパン約0.4kN)の取り扱いを想定した警報であったが、今回手動でⅡ型約1.1kNを吊り上げたことにより警報（ドリップパンよりも重いと判定）が発報した。

判断：集合体しかつかまないアダプタを用いていること、荷重が基準以内であり、荷重が重量物であることから正常※と判断。

対応：手順書に基づき吊り上げを再開。

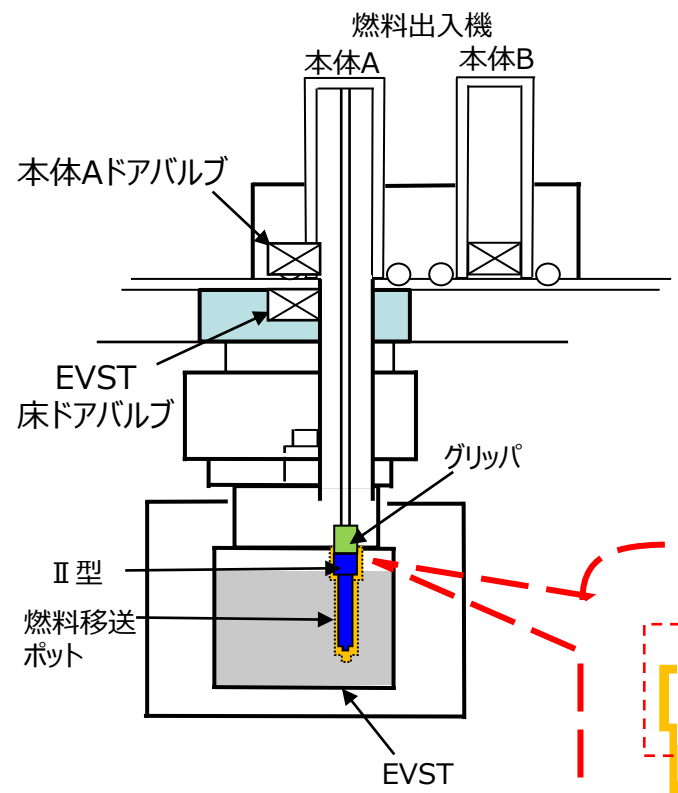
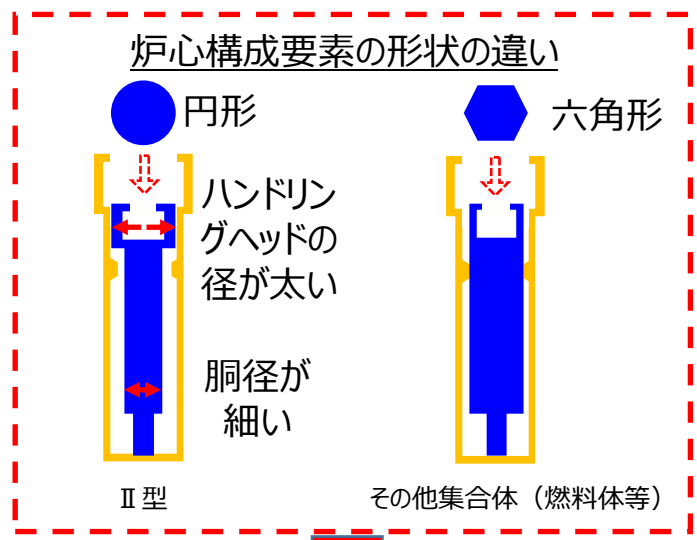
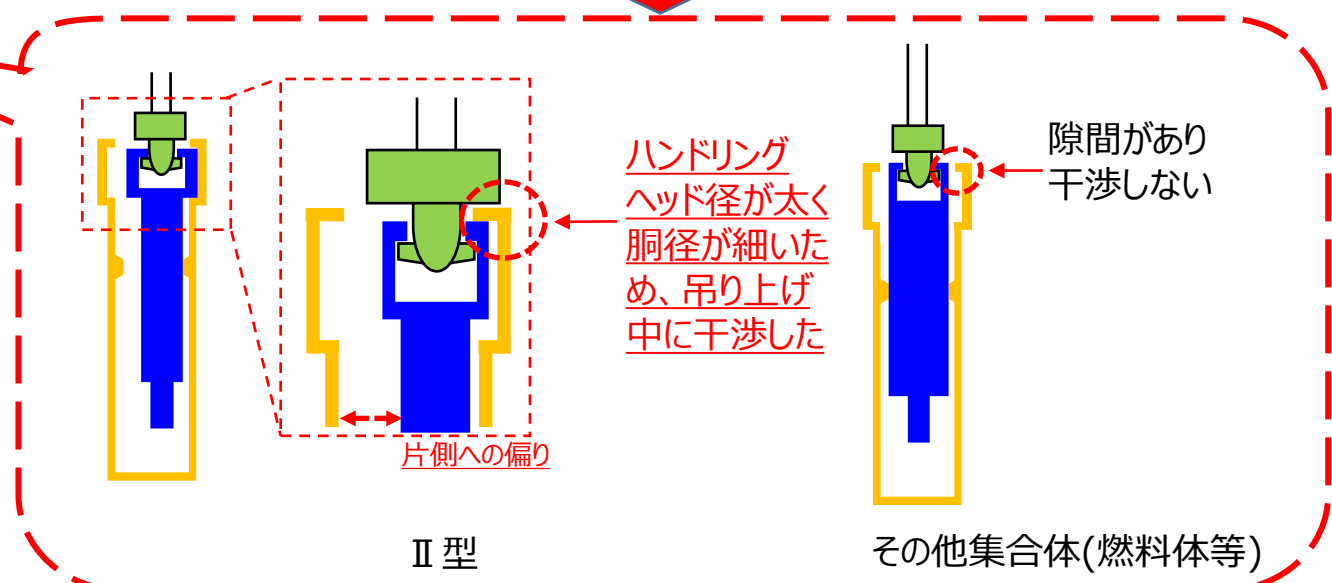
- ◆II型はハンドリングヘッド径が太く胴径が細い形状。
- ◆この形状により燃料出入機本体AへのII型吊り上げ時の片側への偏りにより、燃料移送ポットのハンドリングヘッドに干渉し共に吊り上げたものと推定。

- ・計画段階で取り扱い対象物の特徴を確認し、操作手順をレビューする。
- ・吊り上げ時の判定手順に、種類ごとの荷重計画値を記載し、対象物のみを吊っていることを確認できるようにする。
- ・万が一、対象物とともに燃料移送ポットを吊り上げた場合のリカバリ策を手順書に記載する。
- ・改正した手順書及びQMS文書の周知教育を行うとともに、操作結果の振り返りや本不適合内容の事例教育を継続的に行う。

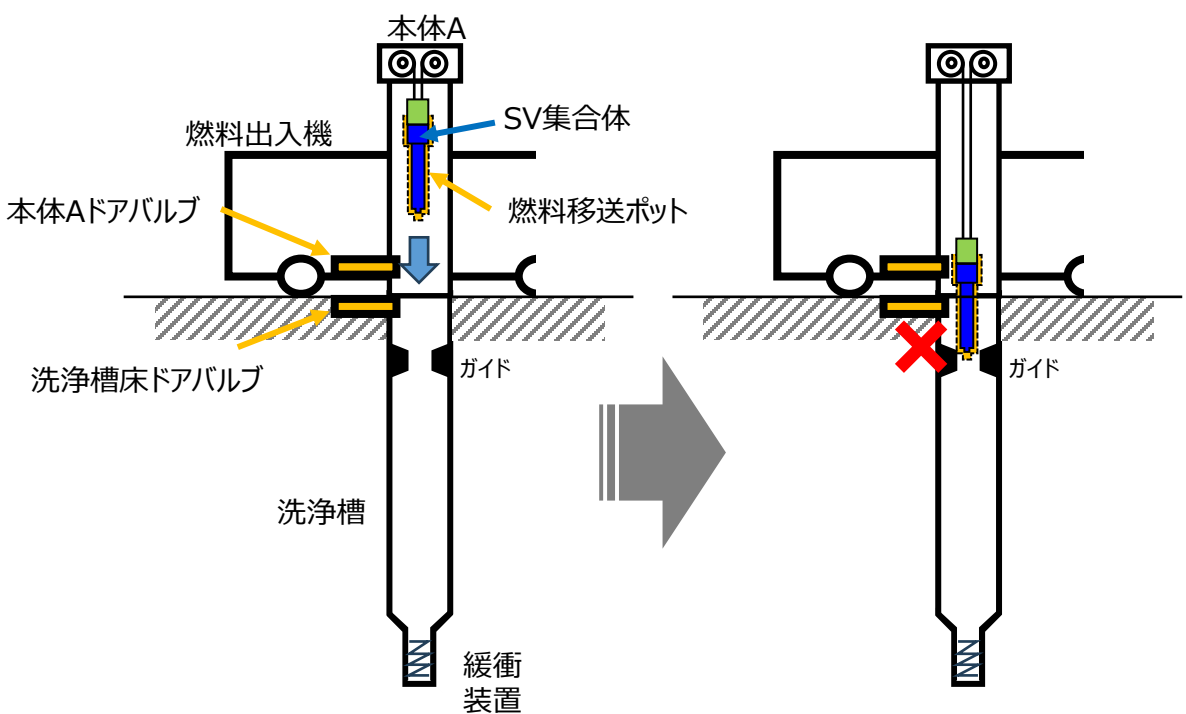
- II型が降り切る手前でモータ抵抗力がゼロ
- 対象物の位置から洗浄槽ガイド部と干渉と推定
(この時点では燃料移送ポットがあると気づいていない)

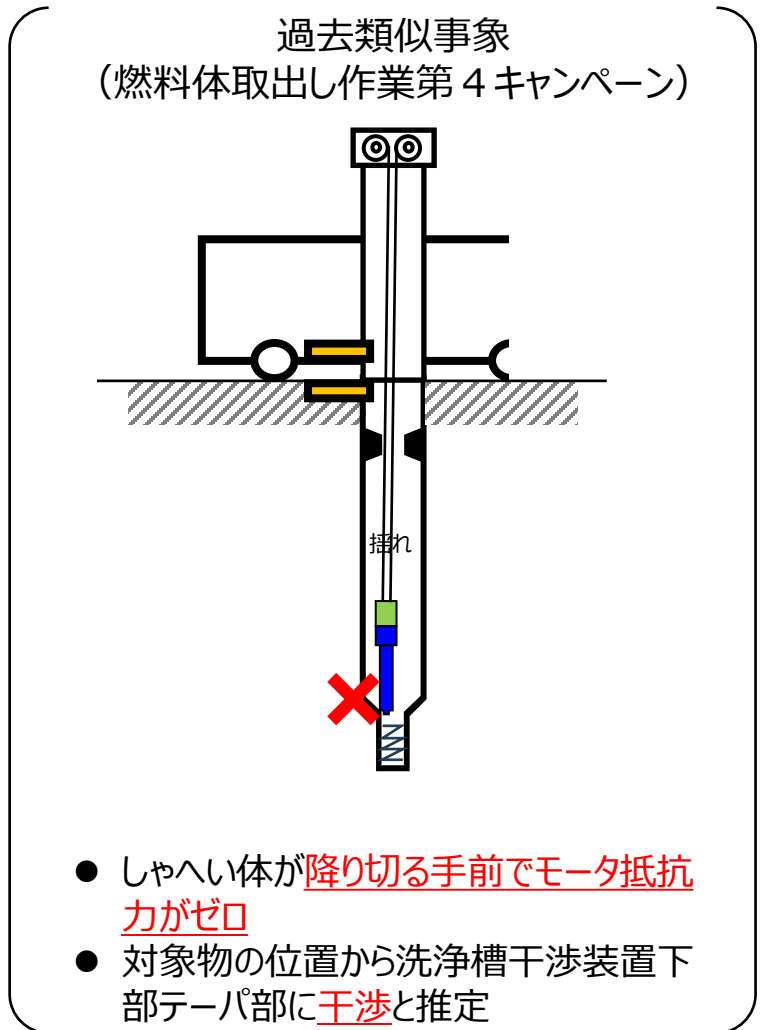
◆過去の燃料体取出し作業にて、使用済燃料を燃料洗浄槽に吊り下ろした際に**狭隘部で干渉した**経験がある。

- しゃへい体が降り切る手前でモータ抵抗力がゼロ
- 対象物の位置から洗浄槽干渉装置下部テーパ部に干渉と推定
