島根原子力発電所 2号炉 審査資料	
資料番号	EP-043 改 12
提出年月日	令和2年4月17日

島根原子力発電所 2号炉

外部からの衝撃による損傷の防止 (外部事象の考慮について)

地滑り・土石流影響評価について

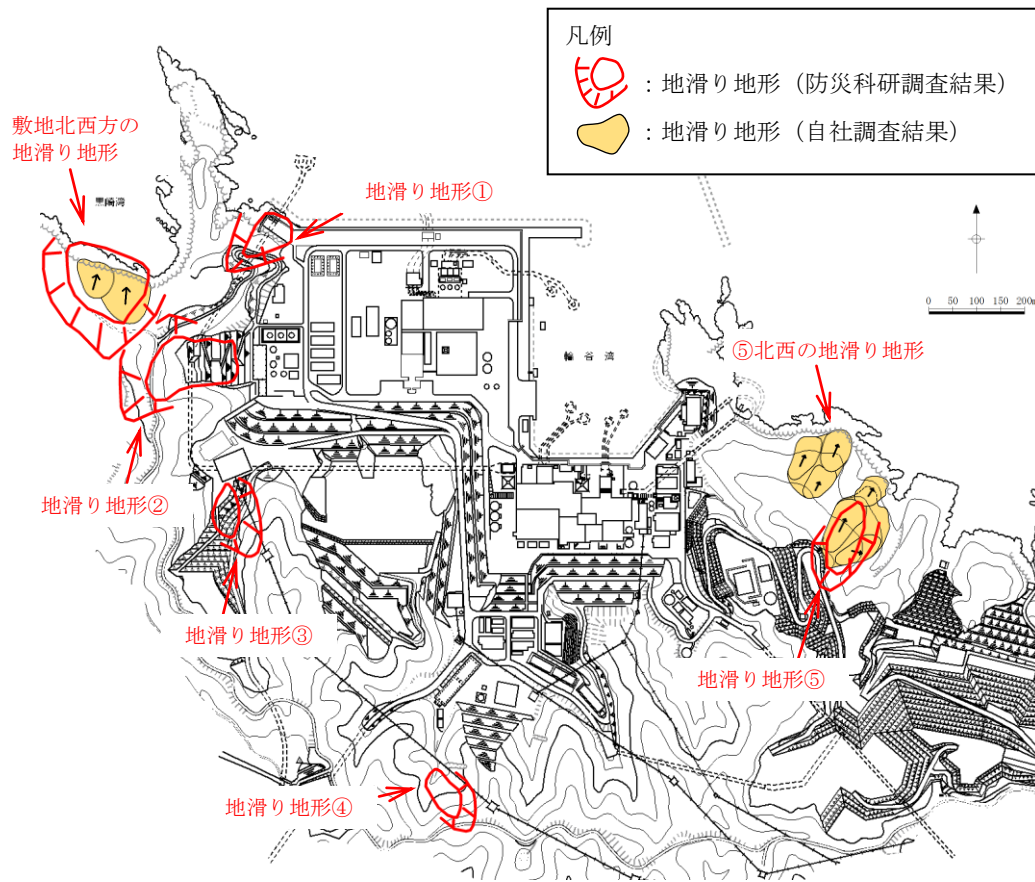
図-2 島根原子力発電所周辺の地滑り地形分布図

自社調査により抽出された地滑り地形は、防災科研調査結果の敷地北西方の地滑り地形、地滑り地形⑤及び⑤北西の地滑り地形の3箇所である。

ただし、地滑り地形のうち、敷地北西方の地滑り地形は、敷地外に位置し、その変状が直接敷地に影響を及ぼさないと考えられるが、流出土砂が敷地へ及ぼす影響について別途評価する。抽出された地滑り地形について、防災科研調査の地滑り地形と合わせて図-2に示す。

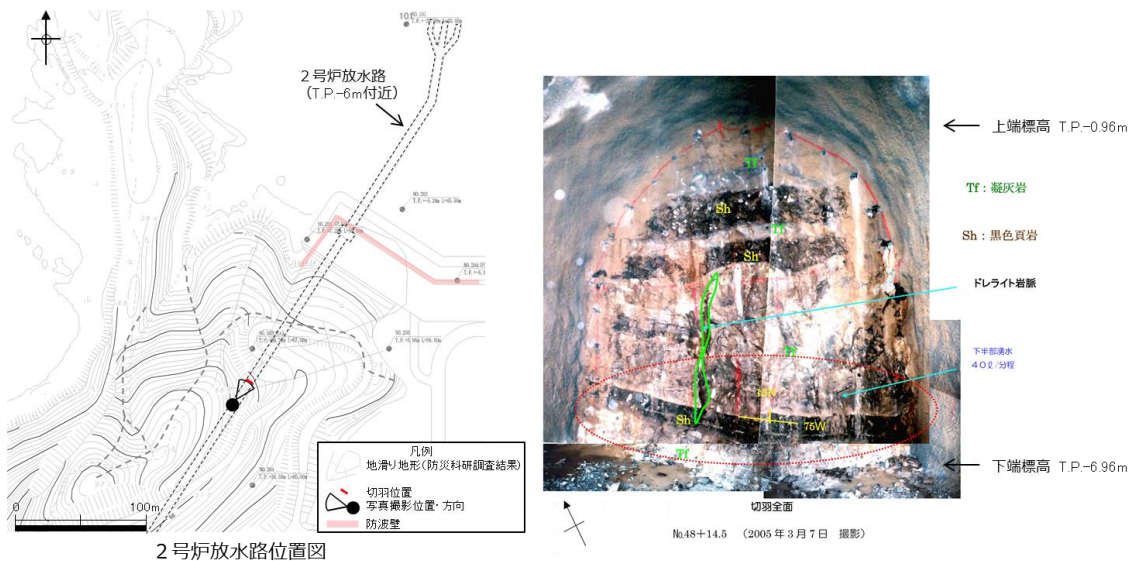
図-12 2号炉放水路（直径約6m）の切羽面観察結果

2号炉放水路(直径約6m)の切羽面(T.P.-6m付近)の観察を実施している(図-12)。切羽面は黒色頁岩層と淡緑色の凝灰岩層が20~240cmの厚さで互層している。切羽面の中央部に幅10~20cmのドレライトの脈が認められる。層理面(N75W15N)が10~20cm間隔で発達し、密着性は比較的良好であるが、薄く褐色酸化している。層理面に直交する縦割れ目も存在するが、緩みや切羽面を横断する割れ目は認められない。また、観察面において、滑り面は認められない。

地滑り地形①周辺の露頭状況、ボーリング及び2号炉放水路トンネル切羽面観察の結果から、地山に防災科研調査の地滑り地形①規模の深層に及ぶ地滑りは認められない。

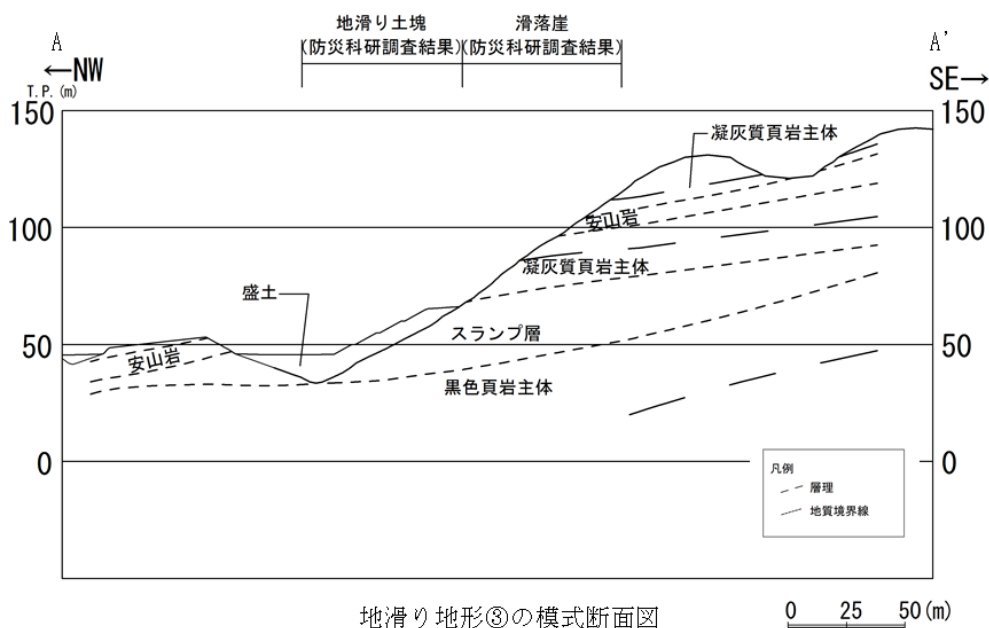
図-30 地滑り地形③の模式断面図

斜面端部は厚さ 10m 以上の盛土によって被覆されており、盛土部において地滑りを示唆する変状は認められない。

以上のことから、当該斜面に地すべりは想定されない。

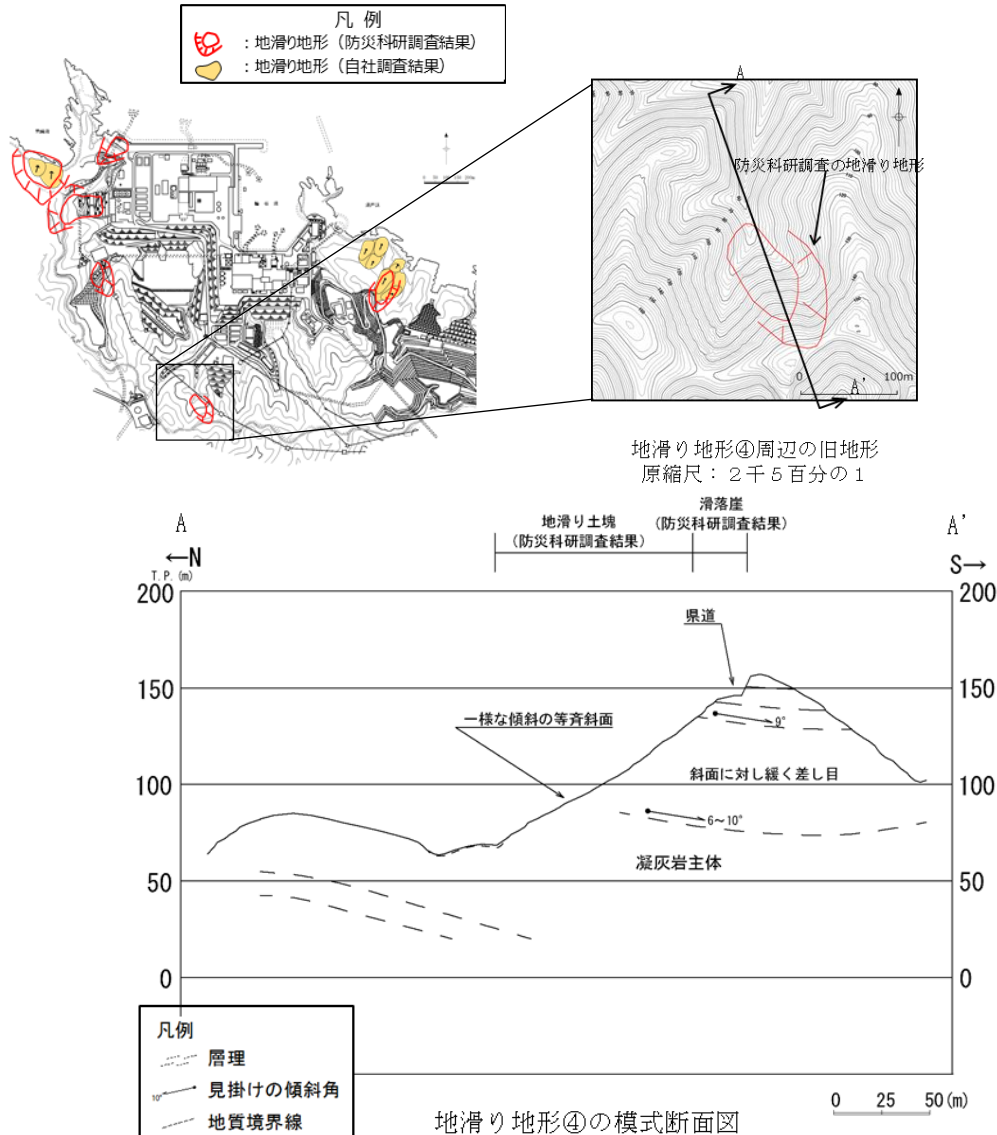
図-37 地滑り地形④の模式断面図

周辺の地質は凝灰岩を主体とし、斜面に対し緩く南に傾斜した差し目構造を有する。

以上のことから、当該斜面に地すべりは想定されない。

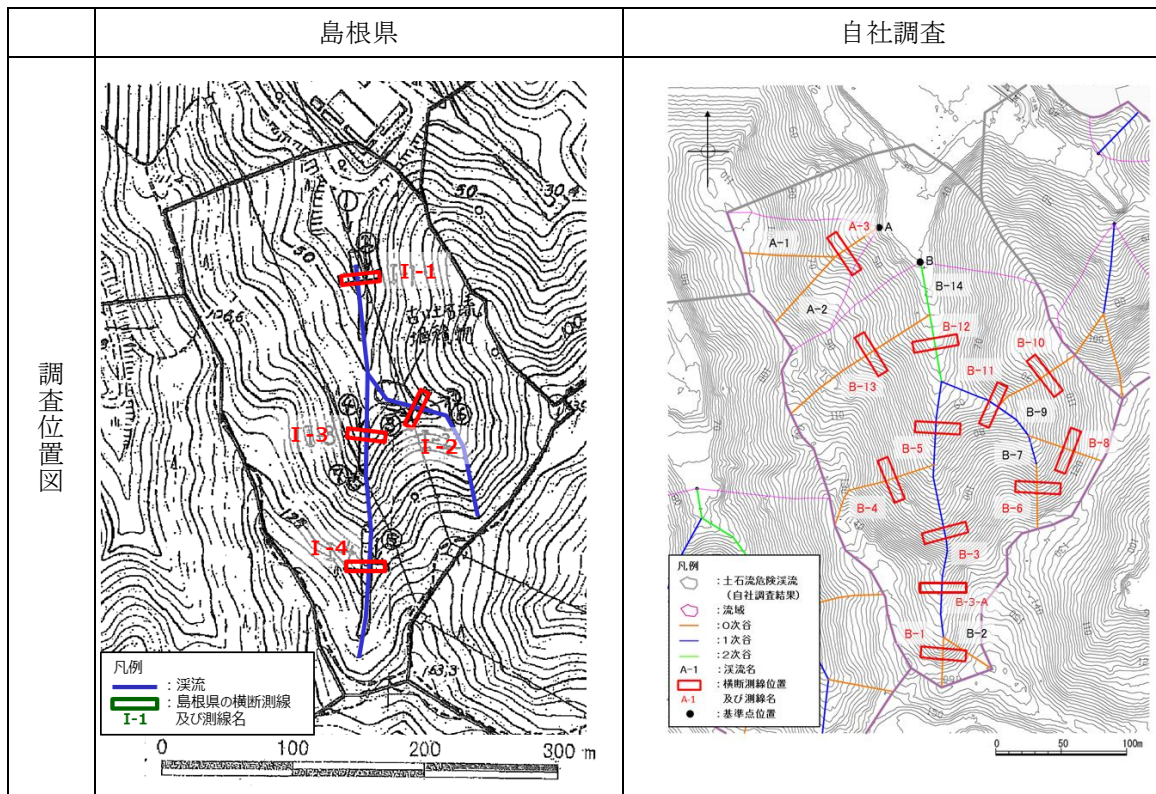
[土石流危険溪流⑤付近]

島根県 (I-1)	自社調査 (横断測線B-12)
現地写真・スケッチ		
備考	幅 : 10m 深さ : 1.5m 侵食可能断面積 : 15 m ²	平均侵食幅 : 6m 平均侵食深 : 2.9m 侵食可能断面積 : 17.4 m ²
相違点	・島根県調査結果と比較し、自社調査結果においては、右岸の高くなっている所(赤丸部)は、洗掘した形跡が確認できず、樹木が整然と配列しており侵食されにくいと判断したこと、また、直線的な溪床で、ガリーを中心とした侵食が予想されることから侵食幅が小さい。 ・自社調査結果の侵食深は簡易貫入試験結果を踏まえて推定している。
