渓床を対象とした現地調査結果

土石流危険渓流における渓床の状況について平成27～28年に現地調査を実施（令和元年に補足調査を実施）した。

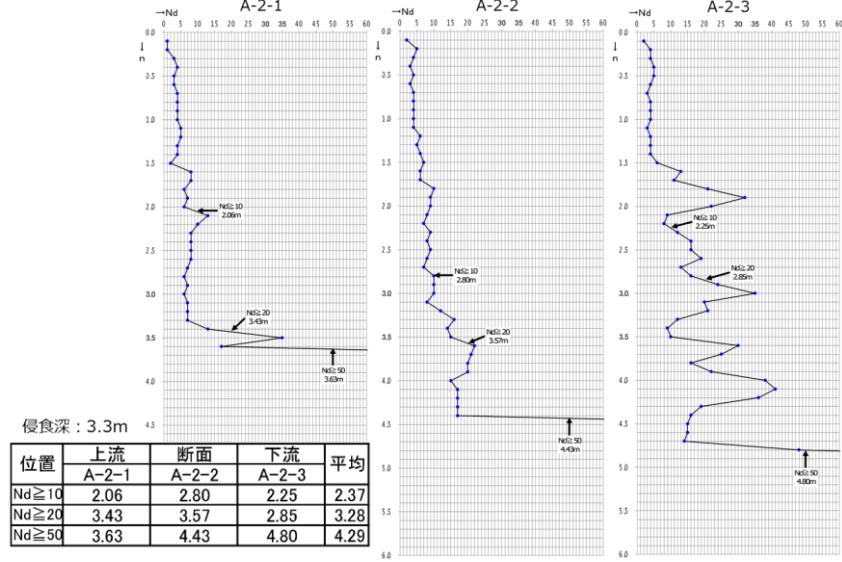
調査結果																					
<p>渓床幅は広く 18m と見積もられる。渓床勾配も比較的緩く、厚い堆積物が分布すると推定される。両岸は急傾斜をなし、断面位置付近では両岸に露岩が認められる。A-2 渓流は箱状谷に近い形状をなす。</p> <p>1 次谷及び 2 次谷については、現地踏査における斜面状況、露頭状況から、土石流発生予想深さ（平均侵食深）を求めた。</p>																					
簡易貫入試験結果

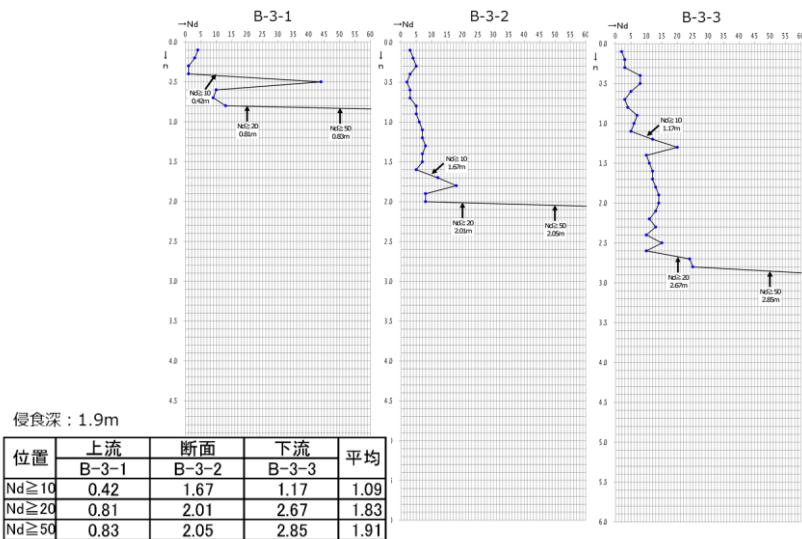
横断測線		現地調査結果																									
B-3	現地写真	現地スケッチ

調査結果 <p>渓床幅は狭く両岸は急傾斜をなすため、谷底のある開いたV字谷様をなす。渓床には深さ0.5~0.8mの深いガリーが連続している。直上流では渓床付近に露岩が認められる。両岸も急傾斜で表土が薄い。</p> <p>1次谷及び2次谷については、現地踏査における斜面状況、露頭状況から、土石流発生予想深さ（平均侵食深）を求めた。</p>																											
簡易貫入試験結果

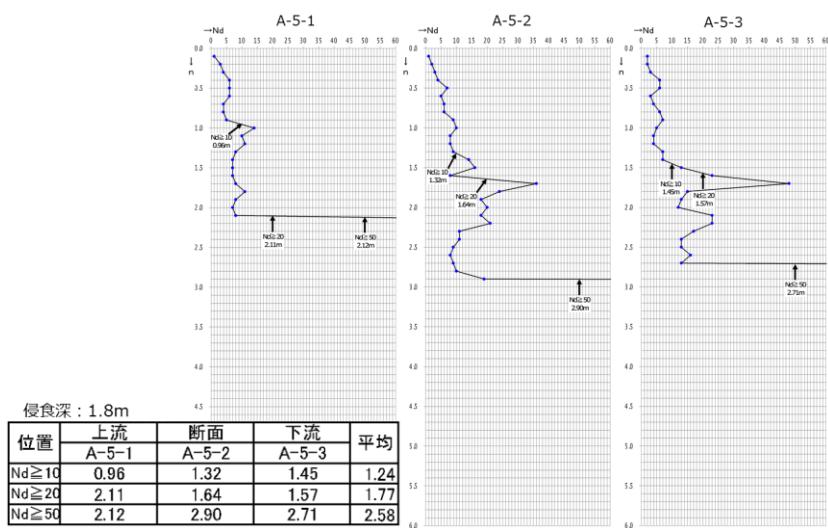
A-5

渓床は平滑で緩傾斜であるが両岸は急傾斜をなし、開いた箱状谷をなす。0字谷に比べて渓床幅が狭い。両渓岸には露岩が認められ、斜面の堆積物(表土)は薄い。断面位置直下流の渓床には深さ1.5mのガリーが形成されている。

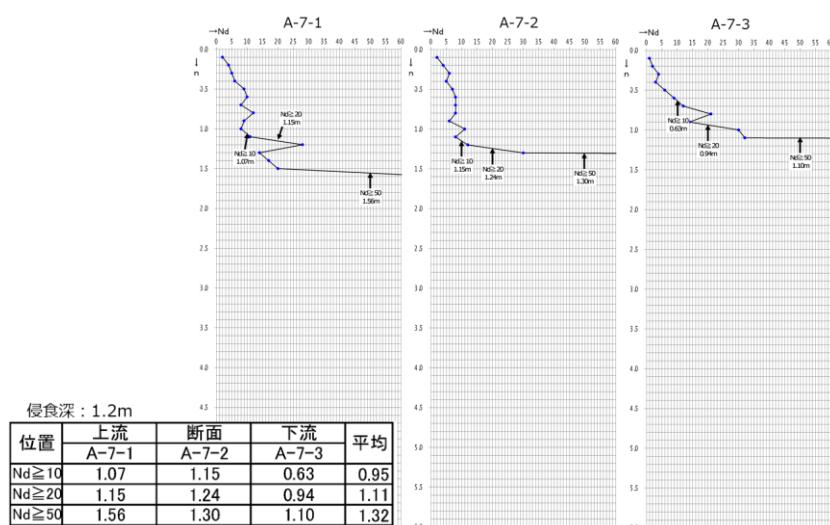
A-7

渓床は緩傾斜をなすが両岸は急峻で、渓床には厚い堆積物が分布している。断面位置付近では渓床に深いガリー(1.3m程度)が形成されている。

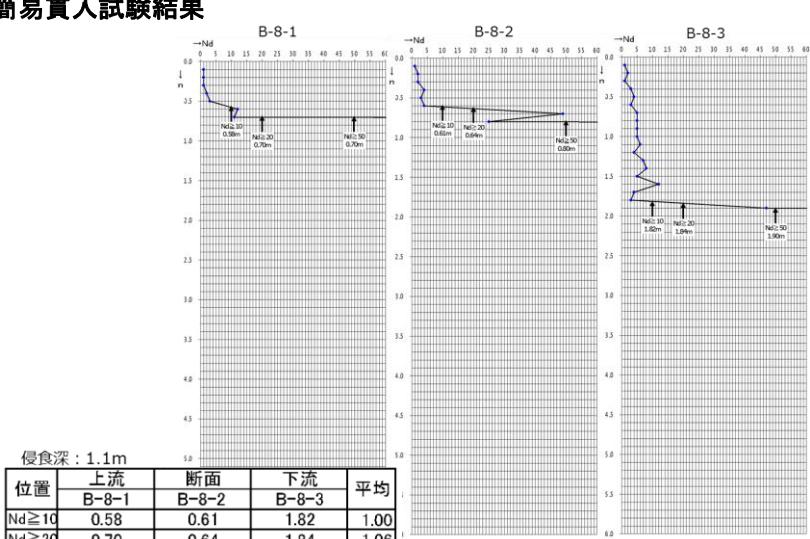
B-8	調査結果																					
	<p>傾斜の急な深い谷である。表流水や流路は認められない。</p> <p>0次谷については、谷の最上流部に位置し集水域が狭いこと、斜面勾配が急であること、現地踏査における斜面状況、露頭状況から、土石流発生予想深さ（平均侵食深）を0.5mとした。</p>																					
B-8	簡易貫入試験結果

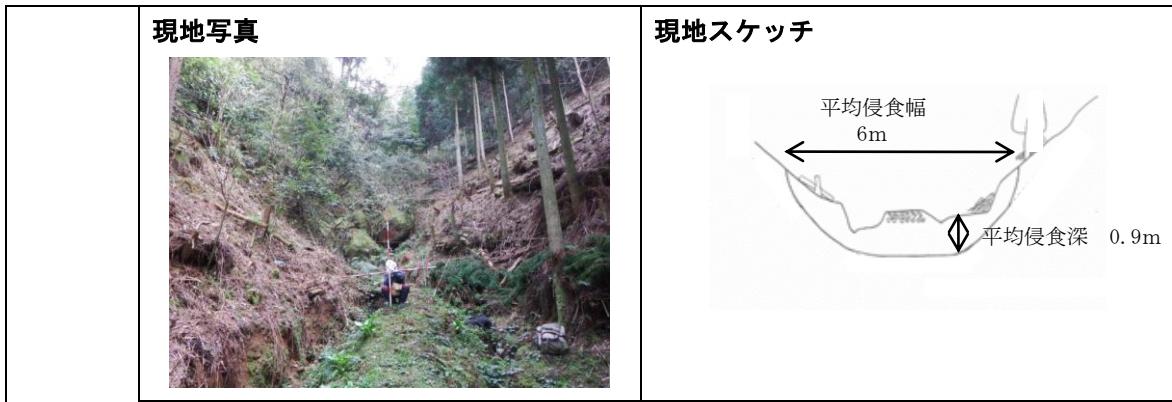
調査結果		<p>渓床中央はガリーであり、上下流の底部に露岩が多く認められる。両側には堆積物が分布し、小崩壊跡が認められる。</p> <p>0次谷については、谷の最上流部に位置し集水域が狭いこと、斜面勾配が急であること、現地踏査における斜面状況、露頭状況から、土石流発生予想深さ（平均侵食深）を0.5mとした。</p>

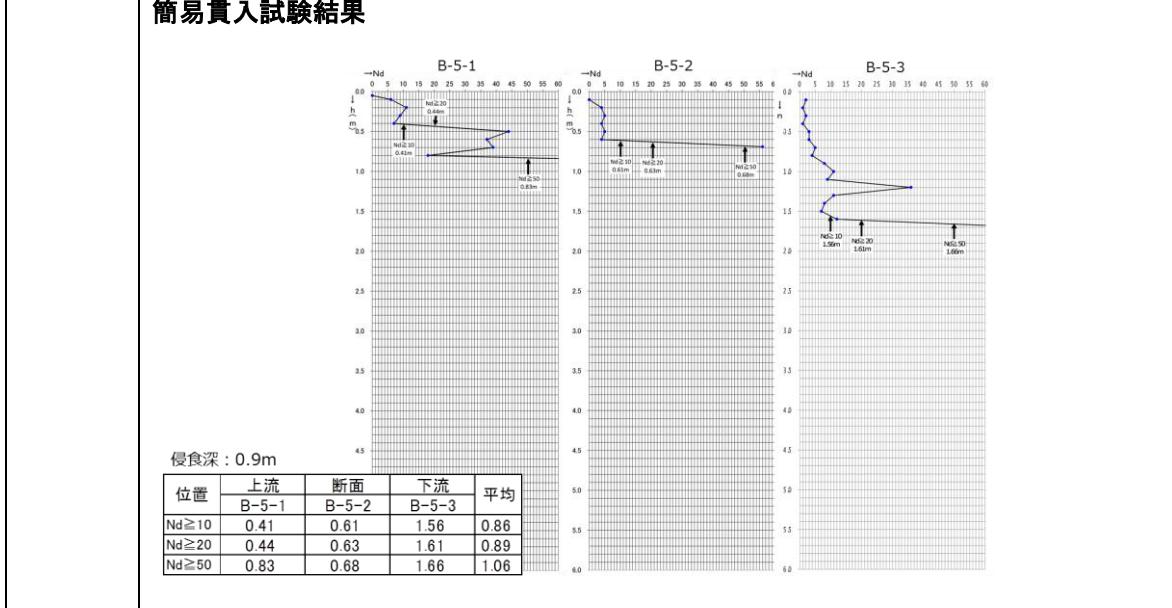
B-5

B-3 溪流に比べて渓床幅が急に狭くなり、両岸も45度前後の急傾斜をなしているため、渓床のあるV字谷様をなす。B-5 溪流のほぼ全区間に深さ1~2mの明瞭なガリーが形成されている。渓床には連続して堆積物が分布している。

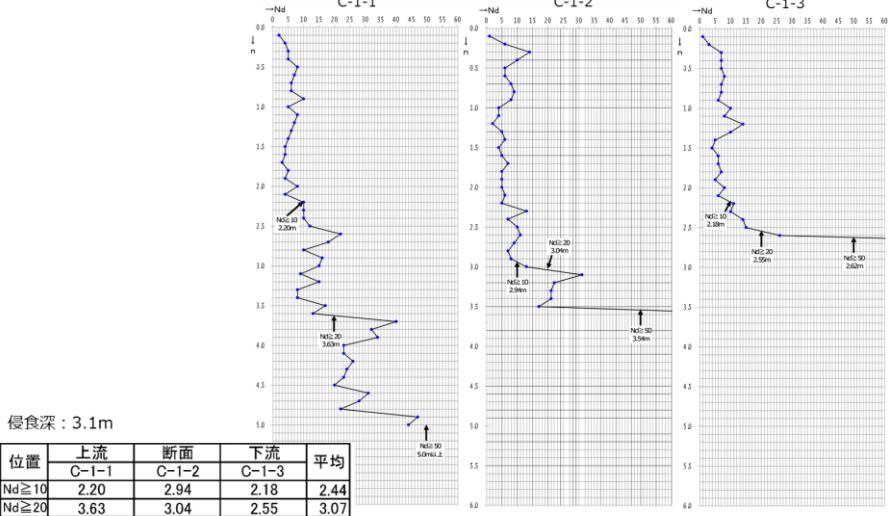
調査結果																											
<p>明瞭な谷地形をなす。渓床は平滑で緩傾斜をなし、両岸との変化も明瞭である。両岸は急傾斜で、開いた箱状谷をなす。</p> <p>1次谷及び2次谷については、現地踏査における斜面状況、露頭状況から、土石流発生予想深さ（平均侵食深）を求めた。</p>																											
簡易貫入試験結果

<p>侵食深 : 3.1m</p>
