# 1～4号機滞留水移送装置の一部変更に伴う 実施計画の変更について

2020年5月22日

東京電力ホールディングス株式会社

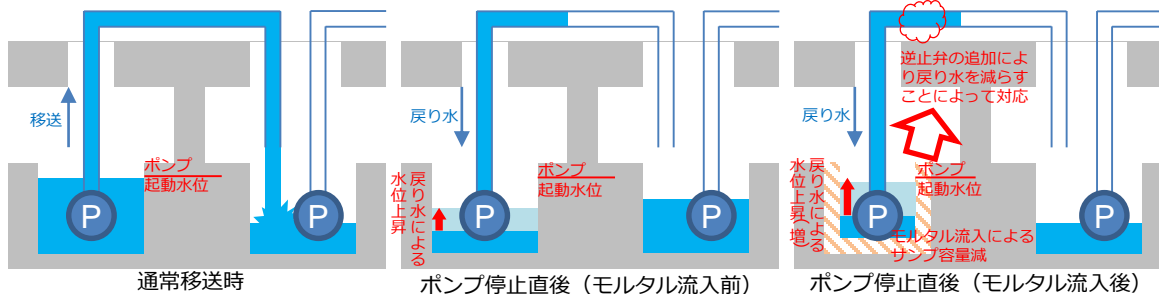
モルタル流入前後のサンプピットの戻り水のイメージ

- 2019年12月3日、ポンプ投入予定であった3号機タービン建屋サービスエリアスチームドレンサンプ内へのモルタル流入を受け、サンプピットの容量が小さくなったことを確認。
- はつりを進めたものの、既設のポンプを引き抜くには至らず、サンプピット容量の低下に伴い、ポンプの起動回数が著しく増加する※<sub>1</sub>可能性を確認（移送ライン立ち上がり部の戻り水によって、ピット内水位が当初想定より高くなり、速やかに起動水位に達してしまう※<sub>2</sub>ため）。この戻り水を減らすため、移送ラインに逆止弁を追加する。

※1：起動回数の増加により、起動・停止による振動などの負荷が増加するため、ポンプの疲労・劣化が促進される

※2：当該エリアの流入量9m<sup>3</sup>/日を考慮

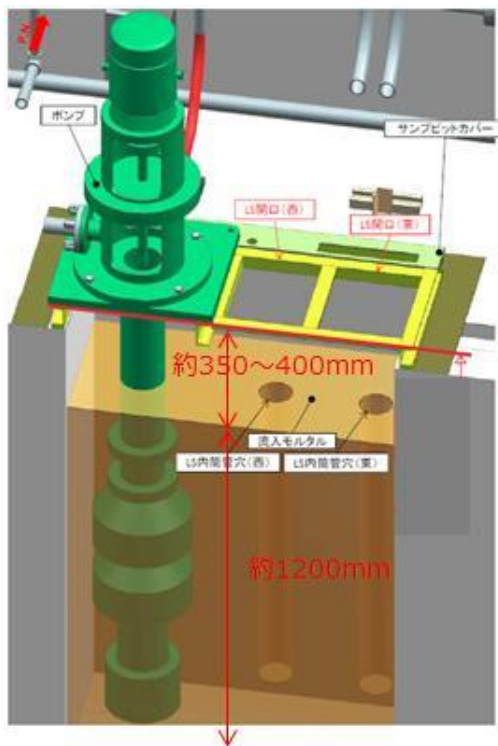
図1 サンプピットの状況（1/20時点）

- サンプピットは、水位計（LS）（2体）を強制的に引抜き、ピット内に空隙を確保（図1）。
- LS引抜き後の穴を起点にピット内のモルタル削り作業を進めており、排水ポンプを設置できるだけの空間を確保。（表1）
- はつりを進めたものの、既設のポンプを引き抜くには至らず、サンプピット容量の低下に伴い、ポンプの起動回数が著しく増加する可能性を確認（移送ライン立ち上がり部の戻りによって、ピット内水位が当初想定より高くなり、起動水位に達してしまうため）。戻り水を減らすため、移送ラインに逆止弁を追加する必要があり、実施計画変更を申請予定。（図2）

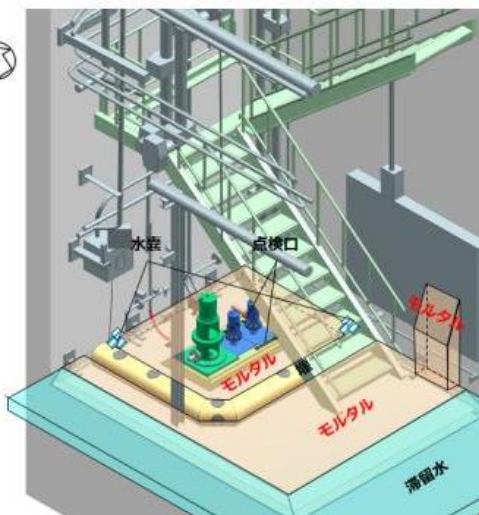
図1 ピット周辺の状況（イメージ）

- 当該ピットは排水溝を伝ってサンプピットに導水される構造であるが、当該ピット周辺の床面にもモルタルが流入したため、堰止められ、導水されない状況となる（図1、2）。
- 遠隔ロボットで床面のモルタルを削り、ピットに導く水路を構築する工事のモックアップを実施し、4/6から作業準備を開始し、4/16より現場作業に着手（図3）。現在、②の床面スラッジ除去を実施中。
