敦賀発電所2号炉

敷地の地形，地質・地質構造について

調査データのトレーサビリティの確保等に伴う
修正箇所一覧表（その1）

令和4年11月9日

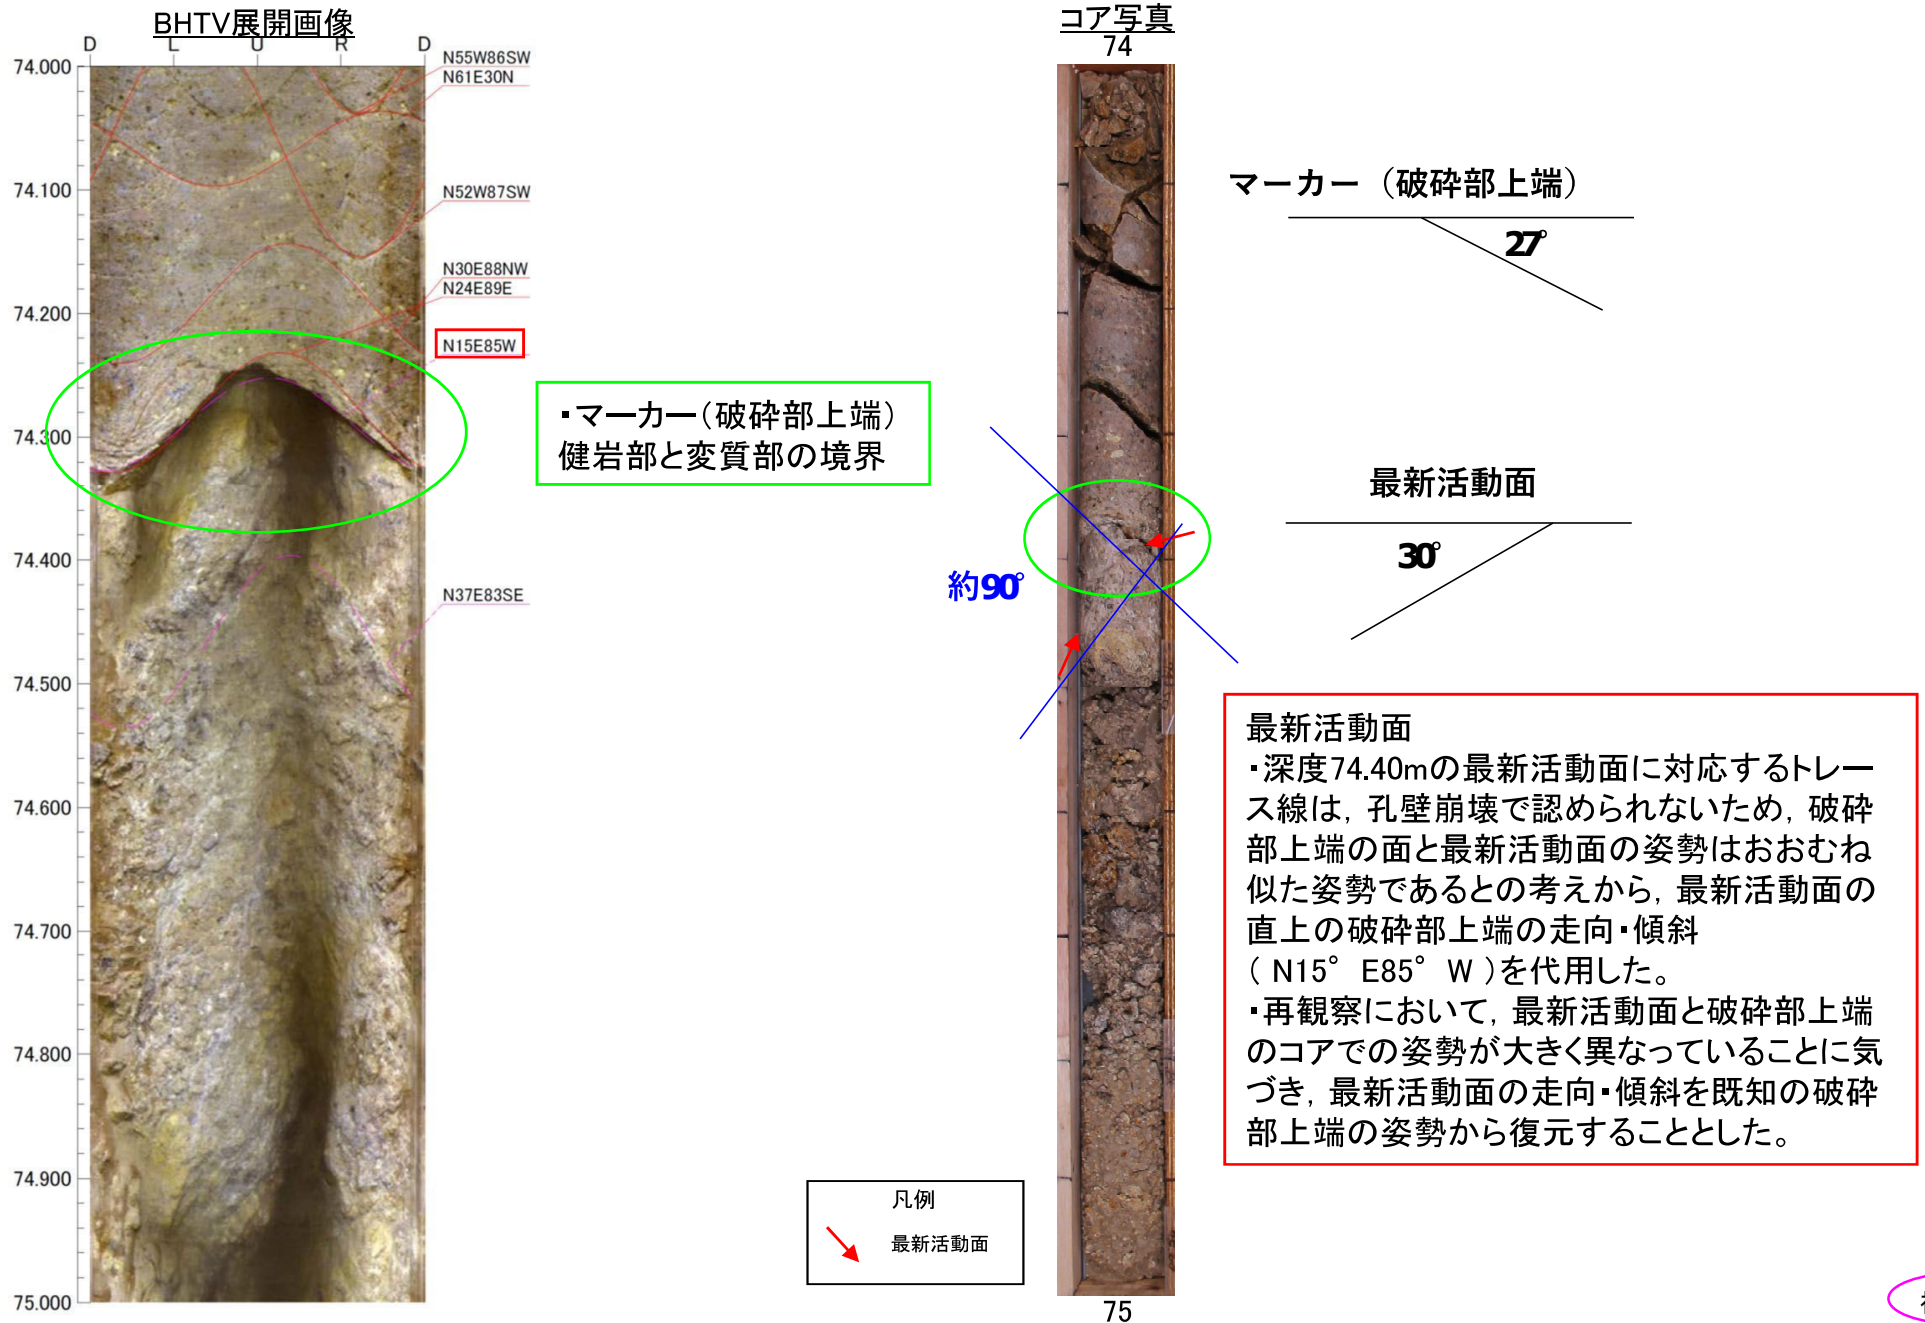
H27-B-1孔 深度74.40m の最新活動面の走向・傾斜

・ H27-B-1孔 深度74.36~74.50mの破碎部の最新活動面の走向・傾斜はN15° E85° Wで代用したが、最新活動面と異なる姿勢の走向・傾斜であることが明らかになったので、走向・傾斜が既知の破碎部上端の姿勢から最新活動面の走向・傾斜の復元を行った。

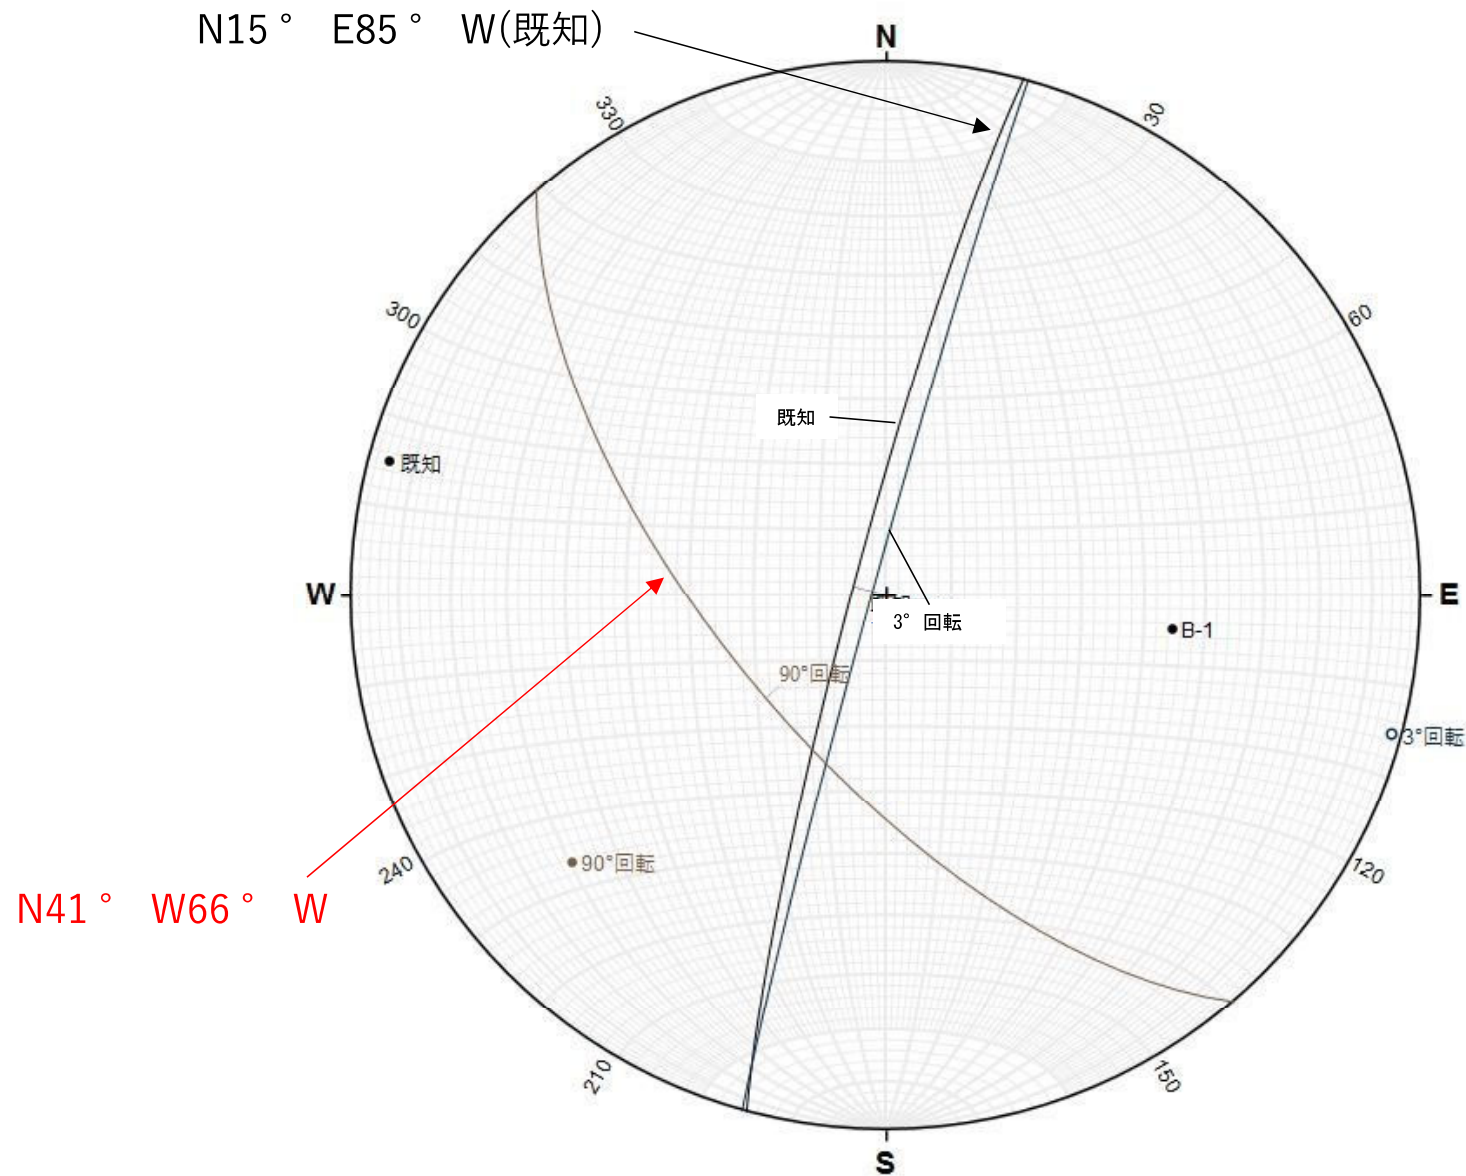
H27-B-1孔 深度74.40m の最新活動面の走向・傾斜

- ・ H27-B-1孔 深度74.36~74.50mの破砕部の最新活動面の走向・傾斜を, 走向・傾斜が既知の破砕部上端の姿勢から, 最新活動面の復元を行った。
- ・ 走向・傾斜が既知の破砕部上端 (N15° E85° W) を, 最新活動面の見掛けの傾斜角の差3° , 最大傾斜方向のなす角90° 回転し, 最新活動面の走向・傾斜 N41° W66° W を推定した。

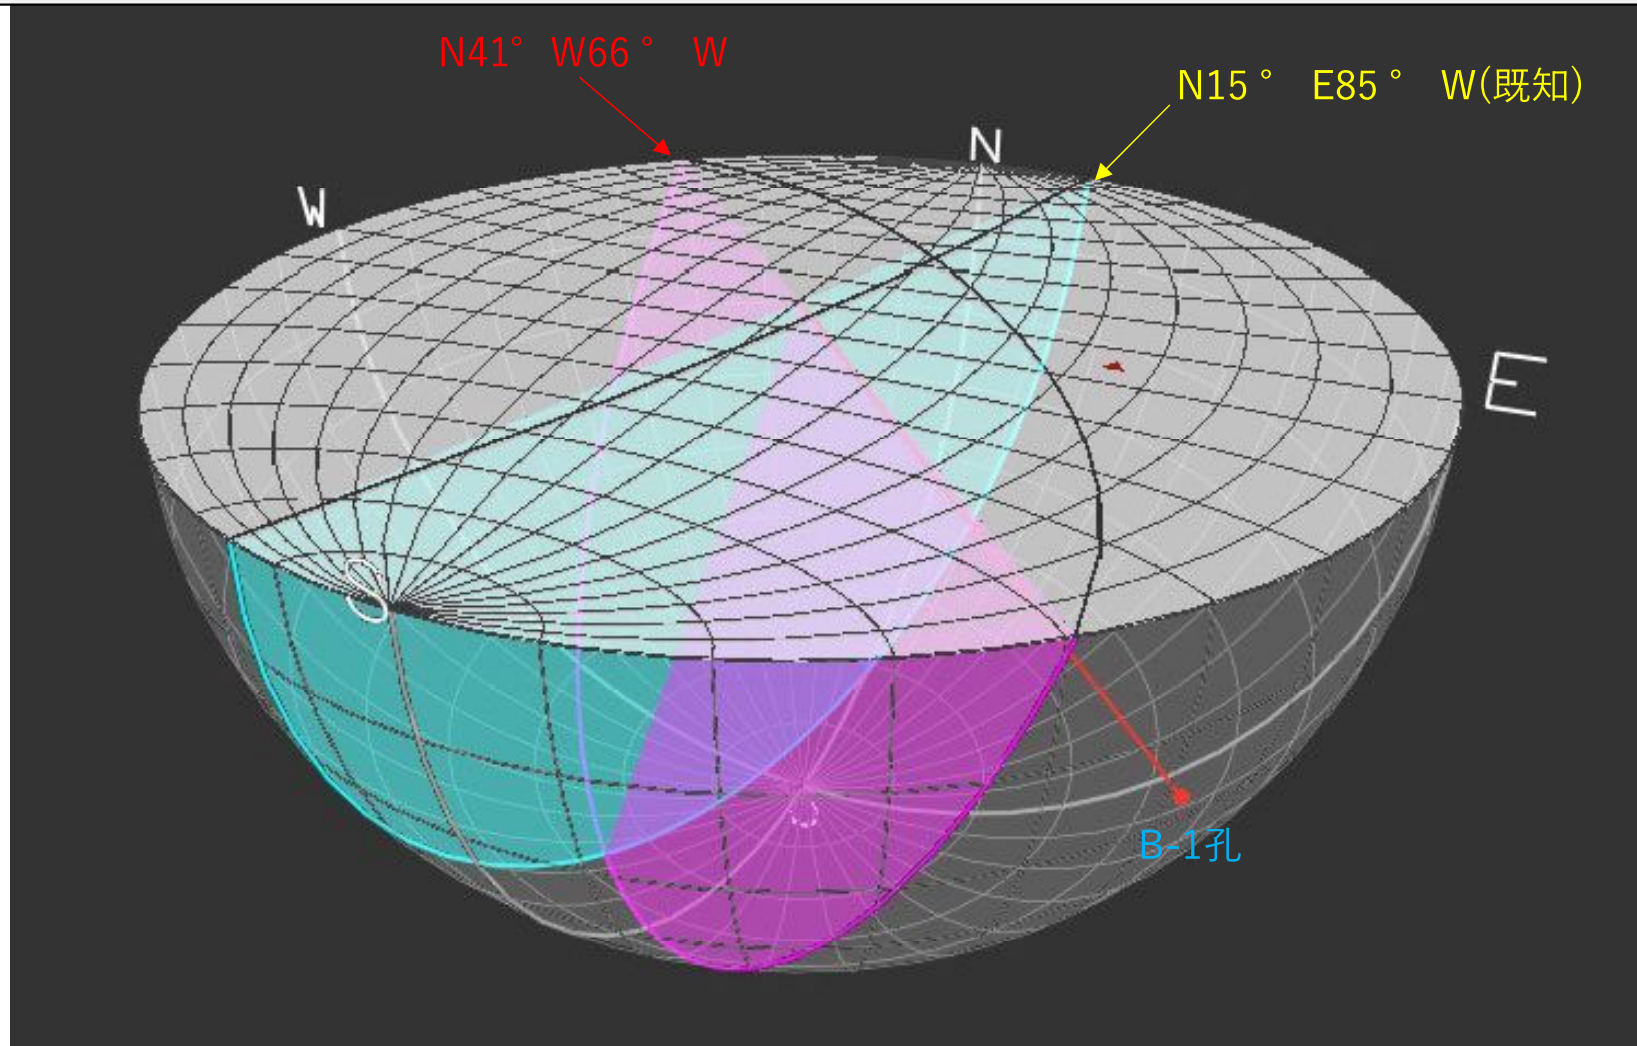
条線観察結果(H27-B-1孔 深度74.40m)

- ・ H27-B-1孔 深度74.36～74.50mの破碎部の最新活動面の走向・傾斜を，走向・傾斜が既知の破碎部上端の姿勢から，最新活動面の復元を行った。
- ・ 走向・傾斜が既知の破碎部上端（N15° E85° W）を，最新活動面の見掛けの傾斜角の差3°，最大傾斜方向のなす角90° 回転し，最新活動面の走向・傾斜N41° W66° Wを推定した。

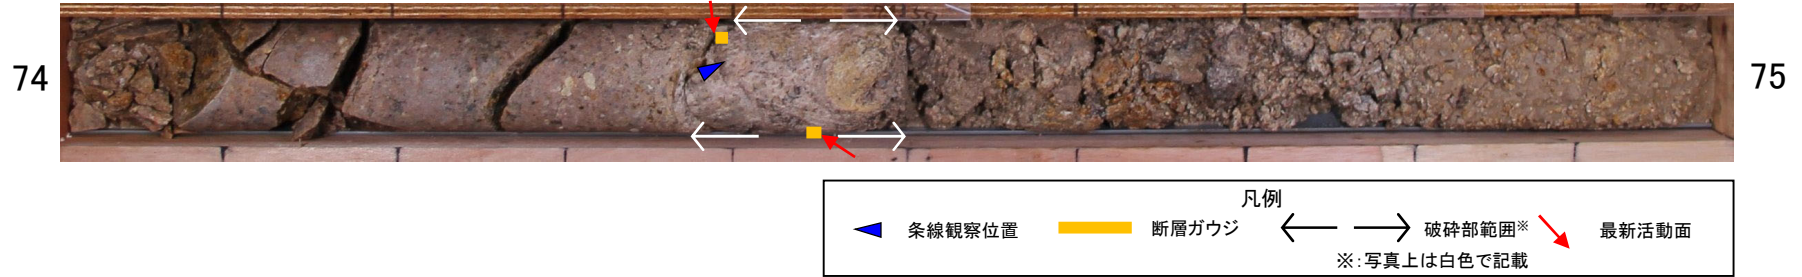
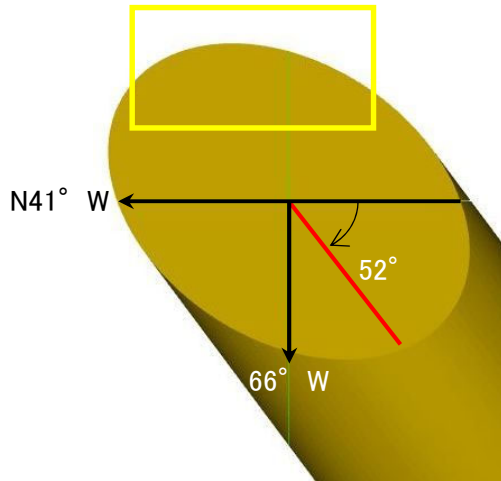
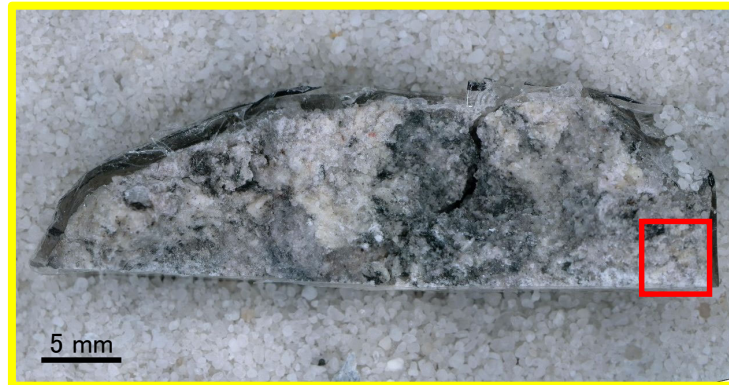
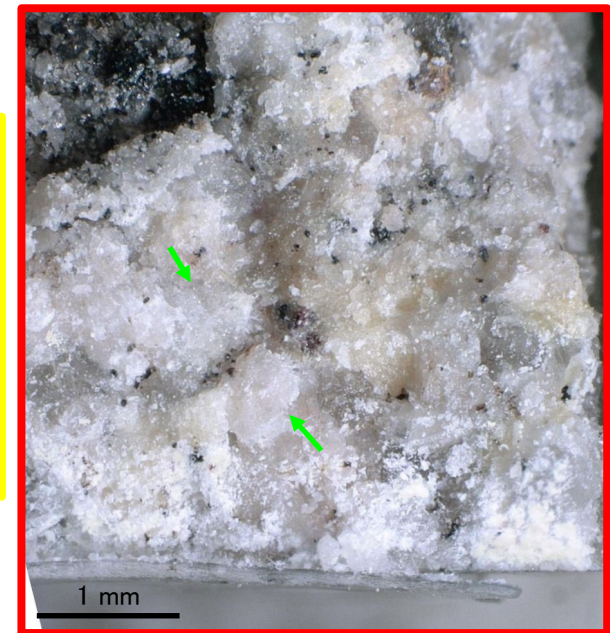
2-20のエビデンス (条線)

H27-B-1孔 深度74.40mの断層面の走向・傾斜はN41° W66° W*であり, 52Rの条線が認められる。(※破碎部の走向・傾斜をBHTV画像から取得できなかったことから, 同一ボーリングコアの他の不連続面と本破碎部の位置関係から推定した走向・傾斜データを使用)

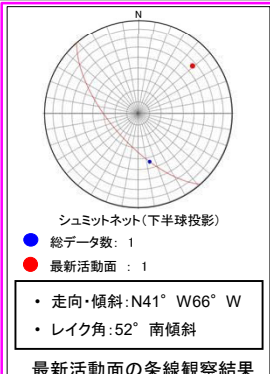
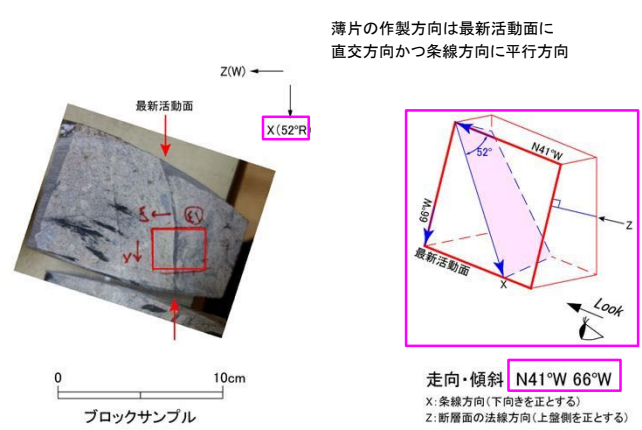
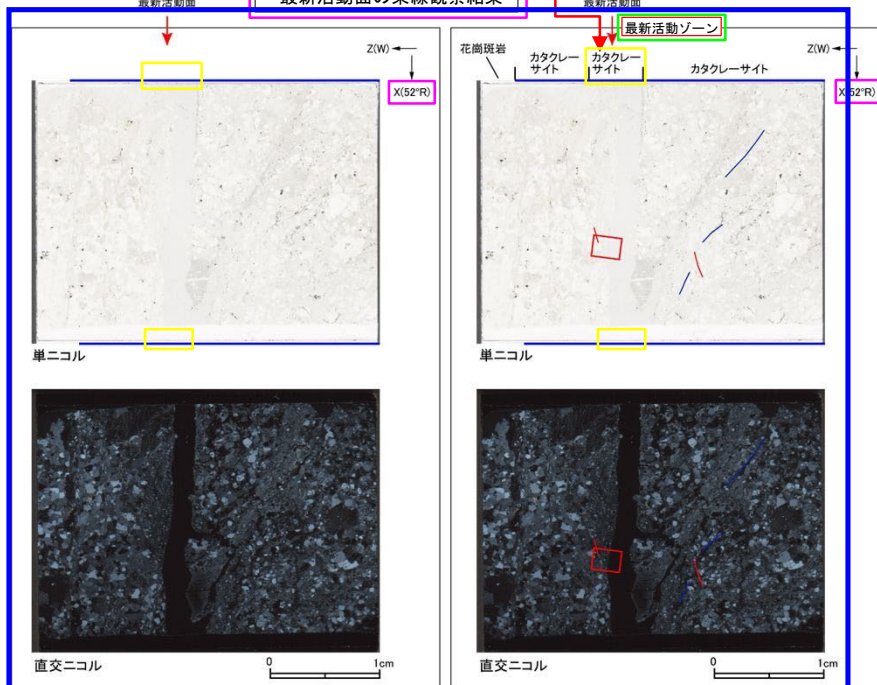
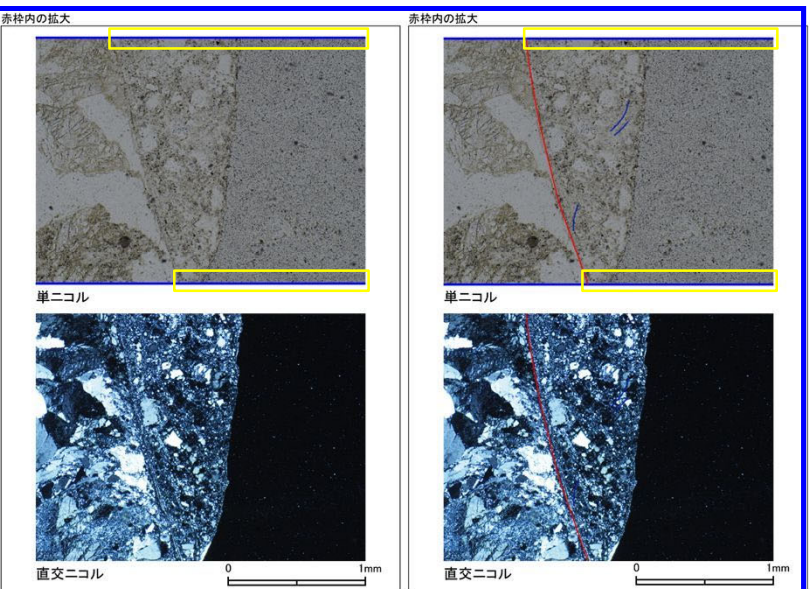
H27-B-1 深度74.36~74.50m (1/2)

- ・H27-B-1のボーリングコアから採取した薄片試料の観察結果によれば最新活動面（深度74.40m）の変位センスは、左ずれを伴う正断層成分が卓越する。
- ・断層区分については、最新活動ゾーンは周辺のカタクレーサイトのゾーンより細粒であり、局所的ではあるが幅6mm程度の範囲で粘土鉱物が若干認められることから、断層ガウジと判断していた。
- ・最新活動ゾーンに以下の特徴が認められることから、カタクレーサイトのみからなる破碎部であると判断した。
 - (カタクレーサイト) 基質を構成する粘土鉱物は少ない。
 - (カタクレーサイト) 最新活動面に沿った帯状の粘土状部は局所的である。
 - (カタクレーサイト) 角ばった岩片が多い。
 - (カタクレーサイト) シングソー状の角礫群が認められる。

このゾーンは当初断層ガウジと判断していたが、上記に示す通りカタクレーサイトと判断した。

※破碎部の走向・傾斜をBHTV画像から取得できなかったことから、同一ボーリングコアの他の不連続面と本破碎部の位置関係から推定した走向・傾斜データを使用している。

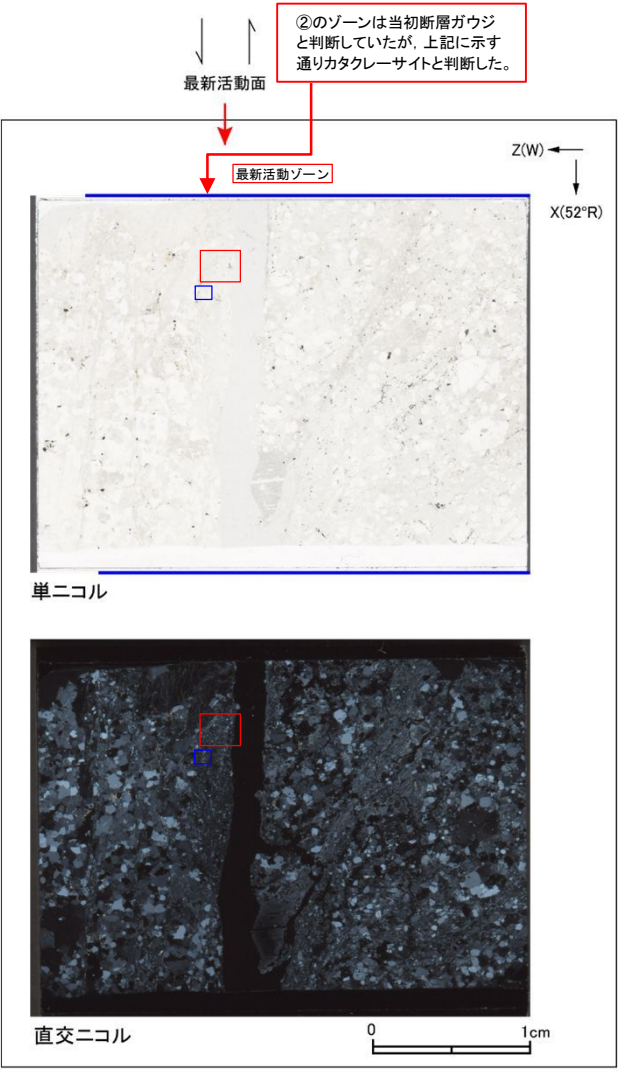
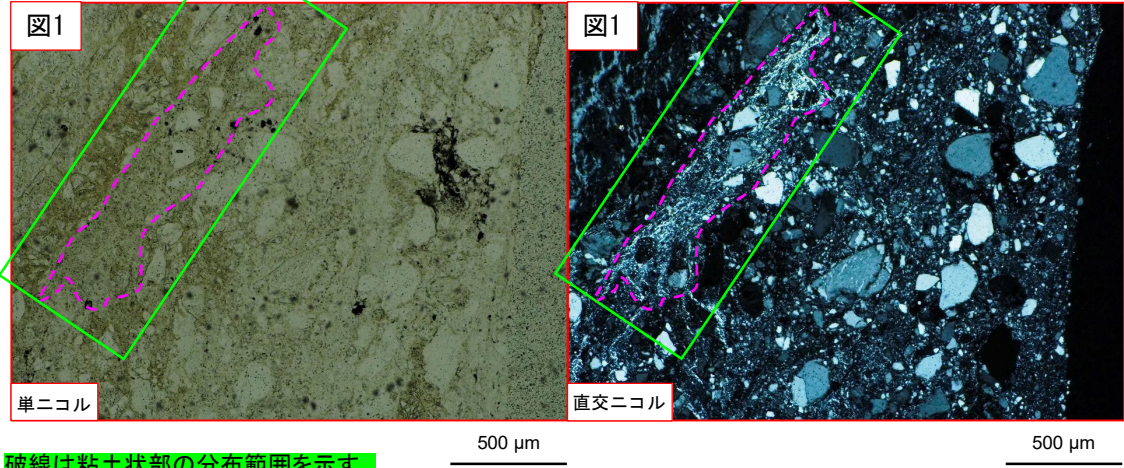
H27-B-1 深度74.36~74.50m (2/2)

- ・最新活動ゾーンには、以下の特徴が認められる。
 - 基質を構成する粘土鉱物は少ない。(図1)
 - 最新活動面に沿った帯状の粘土状部は局所的である。(図1)
 - 角ばった岩片が多い。(図1)
 - ジグソー状の角礫群が認められる。(図2)

破線は粘土状部の分布範囲を示す。

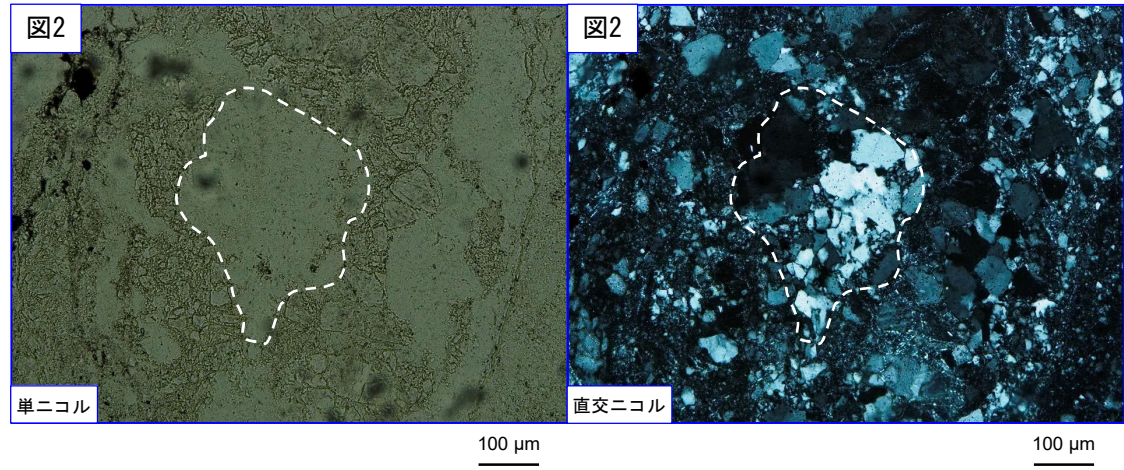
破線はジグソー状の角礫群の範囲を示す。
