令和 5 年 10 月 23 日

日本原子力発電(株)

敦賀発電所 2 号炉 K 断層の活動性に係る現地調査について

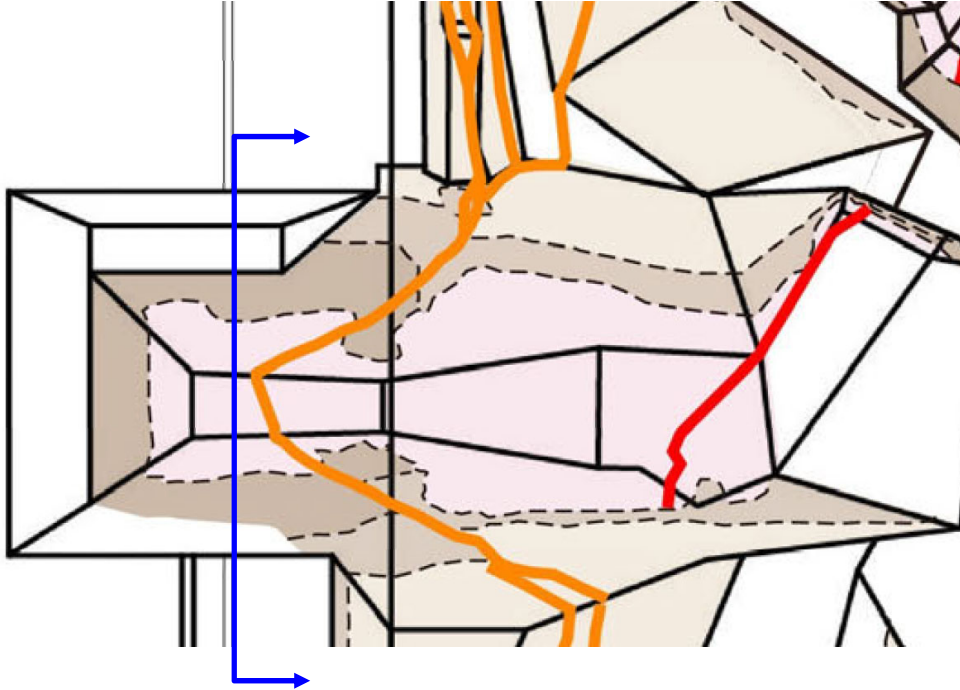
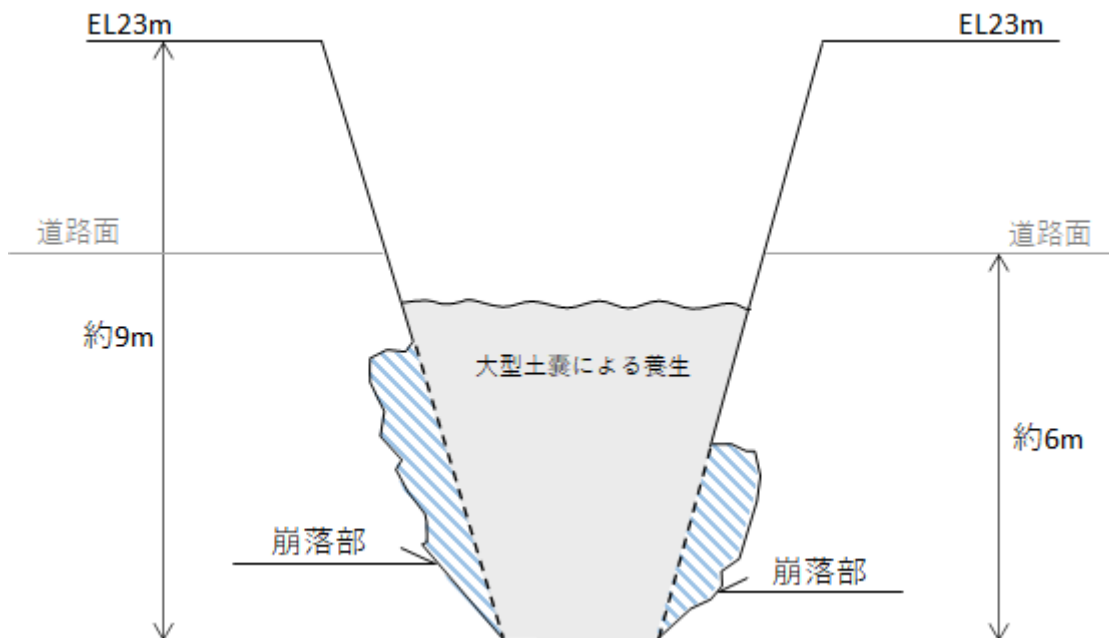
1-1ピットの状況

なお、D-1 トレンチのうち、1-1 ピットについては一部壁面が崩落しており、安全上の観点から、底部を土嚢で養生している（別紙 2）。現在は観察法面の上半部が観察可能であり、K 断層が逆断層で堆積物に影響を与えている様子や断層変位の累積性の有無についてご確認頂ける状況である（下半部については写真を用意）。
