志賀原子力発電所2号炉 敷地の地質・地質構造について

敷地内断層の活動性評価
(コメント回答)

2019年10月25日
北陸電力株式会社

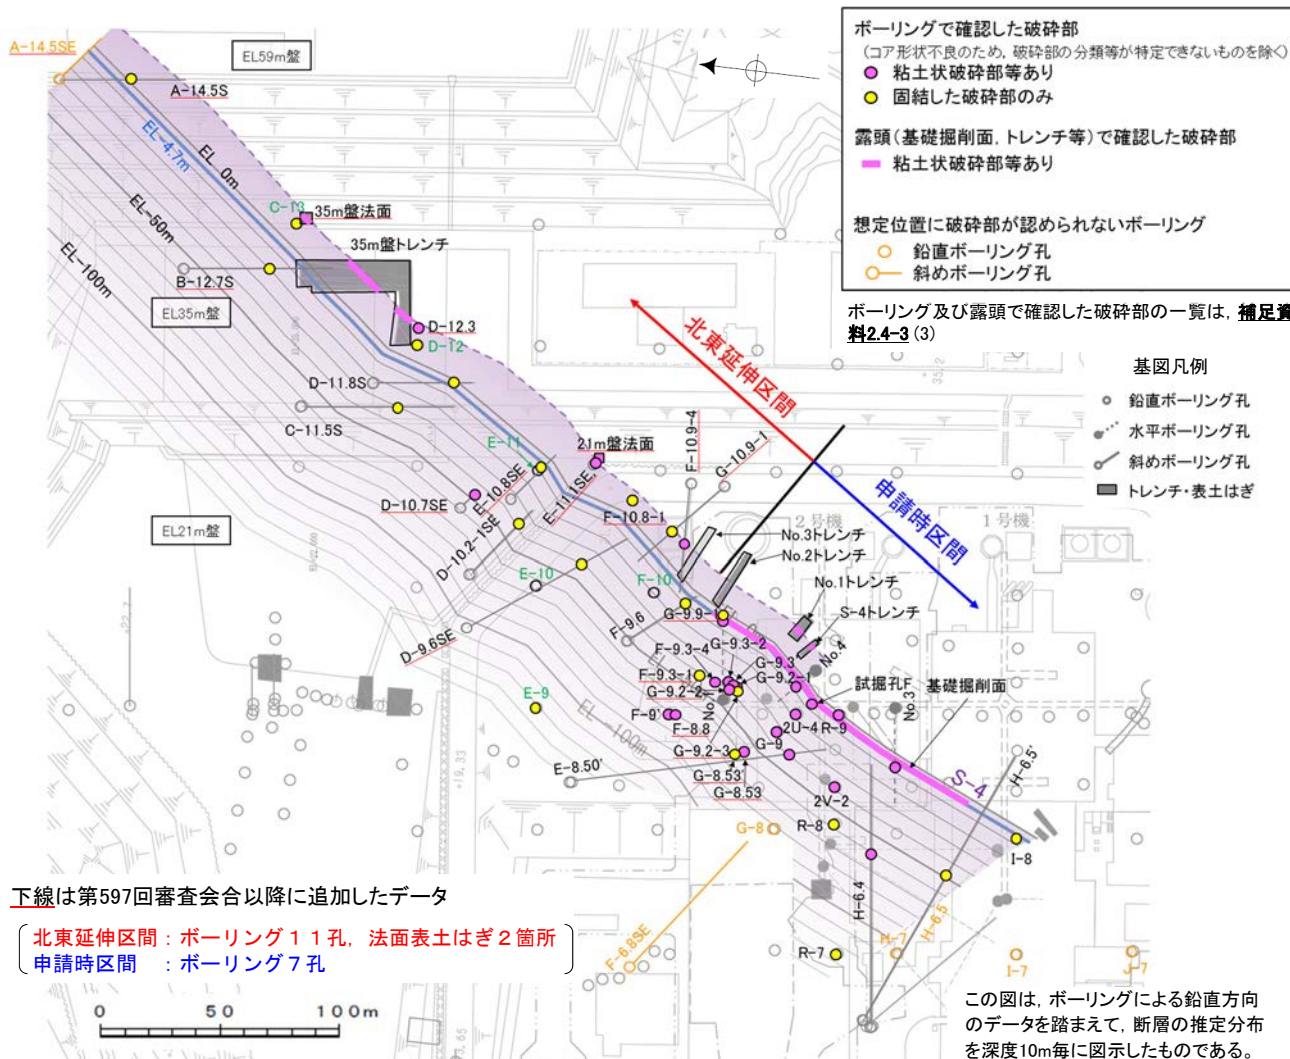
図1 破碎部の分布図(「粘土状破碎部等あり」と「固結した破碎部のみ」を区分)

(1)破碎部の性状については、北東延伸区間、申請時区間ともに、固結した破碎部のみからなる破碎部と粘土状破碎部等※が認められる破碎部の両方が分布するといった共通の特徴があり(図1)、北東延伸区間と申請時区間で走向・傾斜も類似している(図2)。

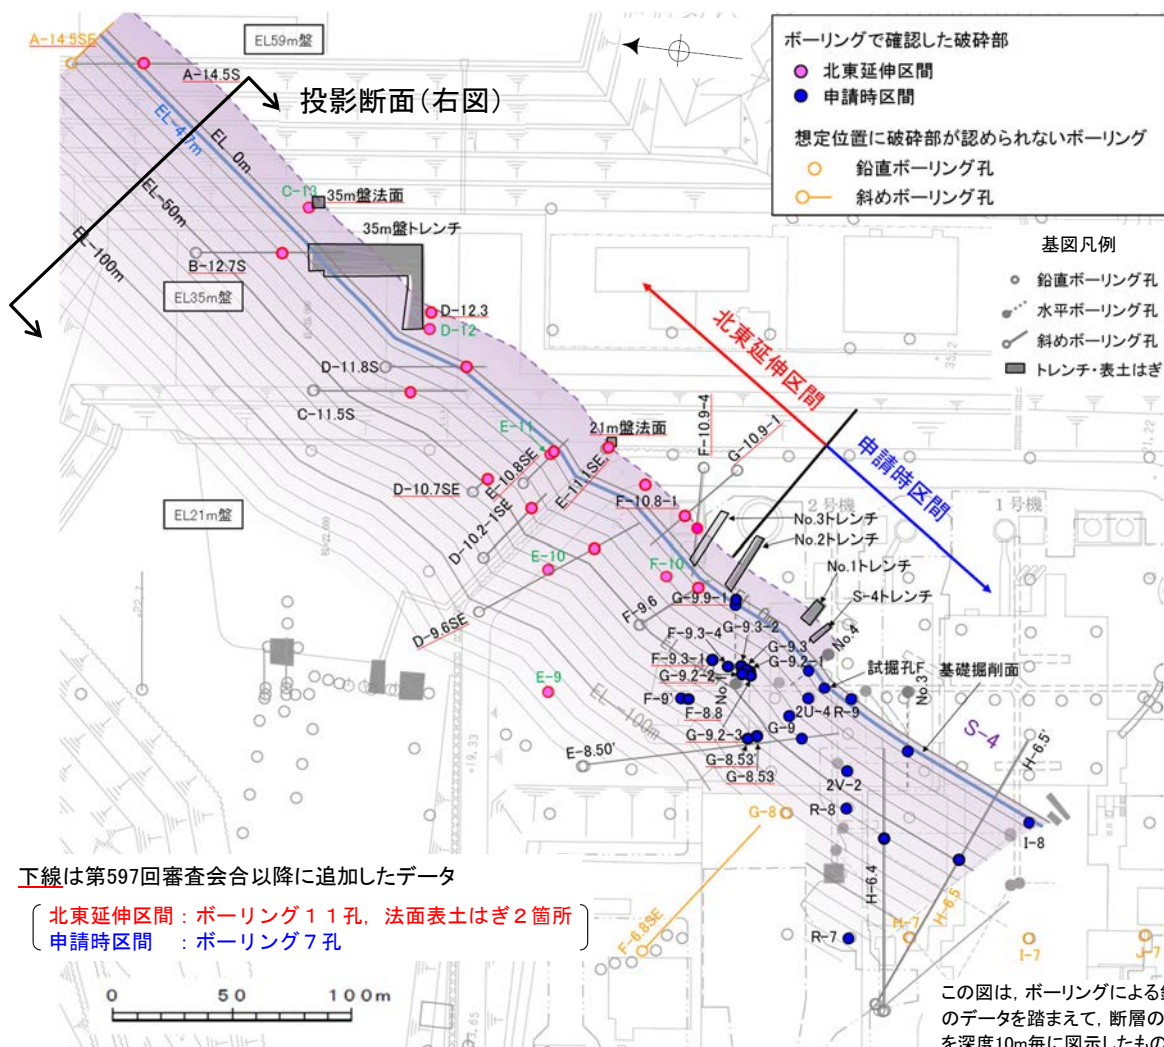
図3 破砕部の分布図(「北東延伸区間」と「申請時区間」を区分)

(2)北東延伸区間と申請時区間の破碎部の分布は、水平方向・深部方向に直線的に連続している(次頁図3, 4)。

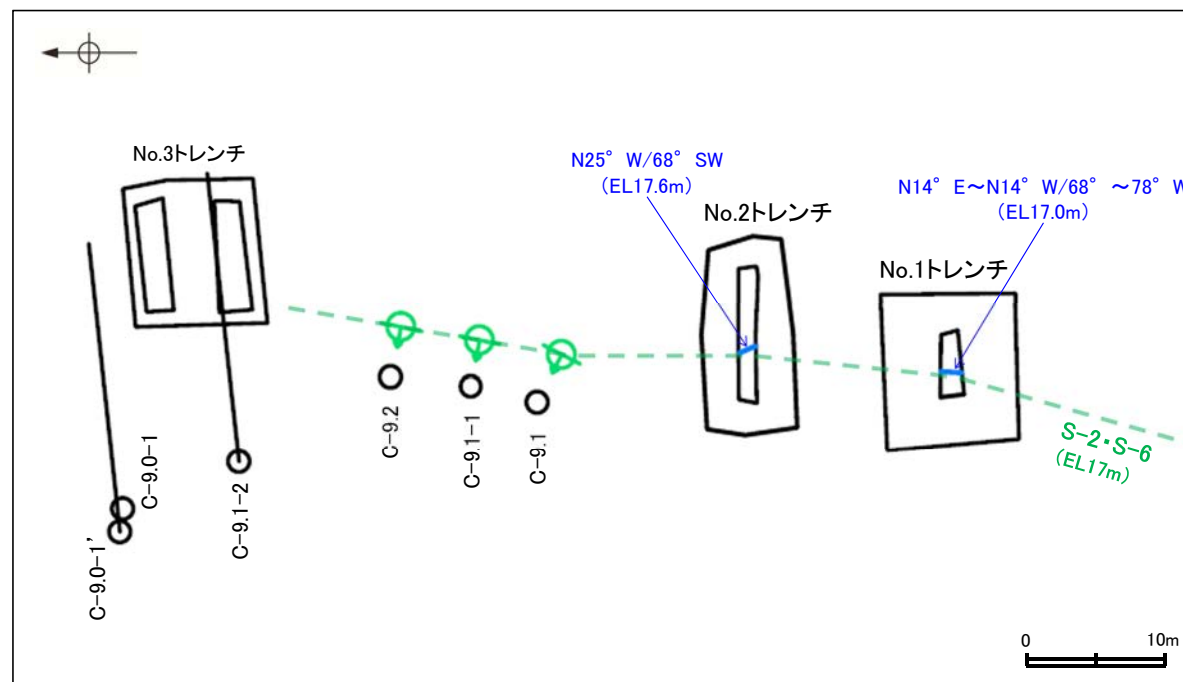
S-2・S-6北部 平面図

○S-2・S-6の北部では、No.1トレンチ、No.2トレンチ及びボーリング孔により確認された破砕部の位置等から、断層トレース(緑色破線)を推定している。

○これらのうち、No.2トレンチで確認された破砕部の走向(N25° W)は、S-2・S-6の一般走向(N11° E)よりやや西にふれている。

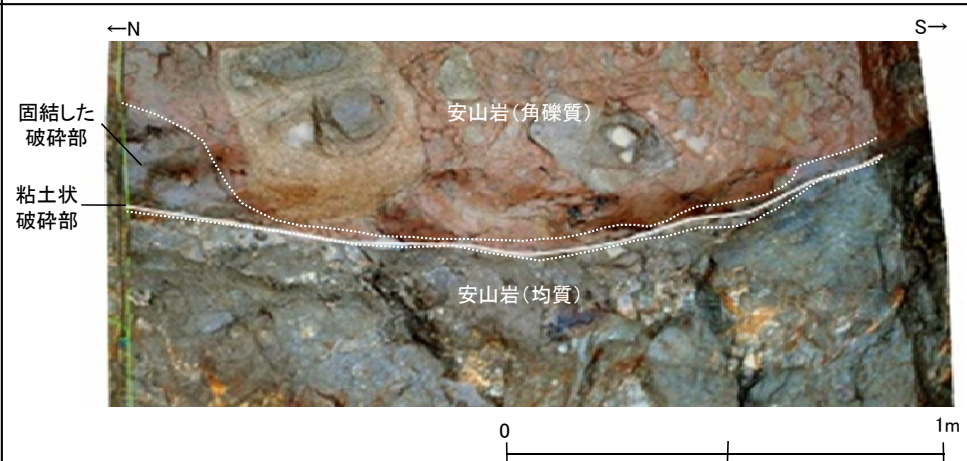
N14° E ~ N14° W /68° NW ~ 78° SW	固結した破碎部 (粘土状破碎部等を介在)	フィルム状 ~0.3cm	1~15cm
No.2 トレンチ	EL17.6

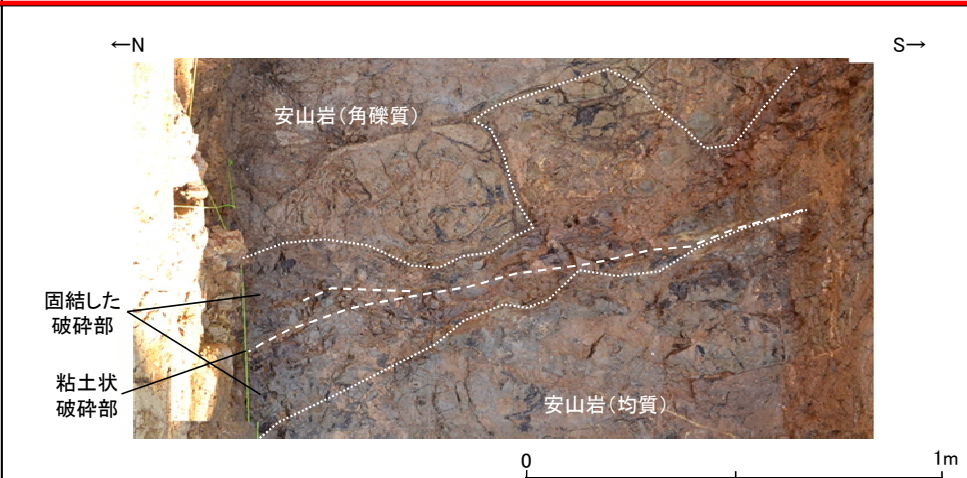
N25° W /68° SW	固結した破碎部 (粘土状破碎部等を介在)	フィルム状 ~0.2cm	5~40cm

・No.2トレンチで確認された破碎部は、他の箇所比べて走向がやや西にふれている。
