## 4. 敷地の断層の規模・連続性及び新旧関係

## 4. 1 敷地の断層の規模・連続性【最大破碎幅及び水平方向の連続性】

## 5. 敷地の断層の活動性評価

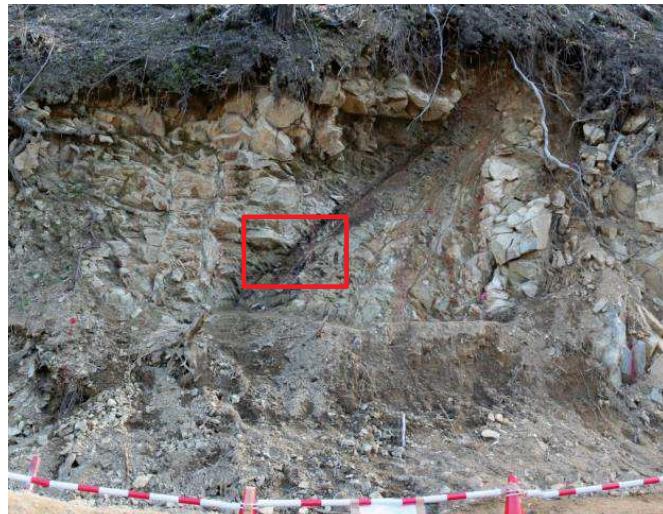
SF-2②断層露頭写真

- SF-2②断層破碎部の白色細粒部の試料を採取し、XRD分析を実施した。
- XRD分析結果から、イライトの存在が確認された。
