女川原子力発電所2号炉
地盤(敷地の地形, 地質・地質構造)について
(補足説明資料)
(令和元年9月27日審査会合資料 一部修正)

令和元年11月6日
東北電力株式会社

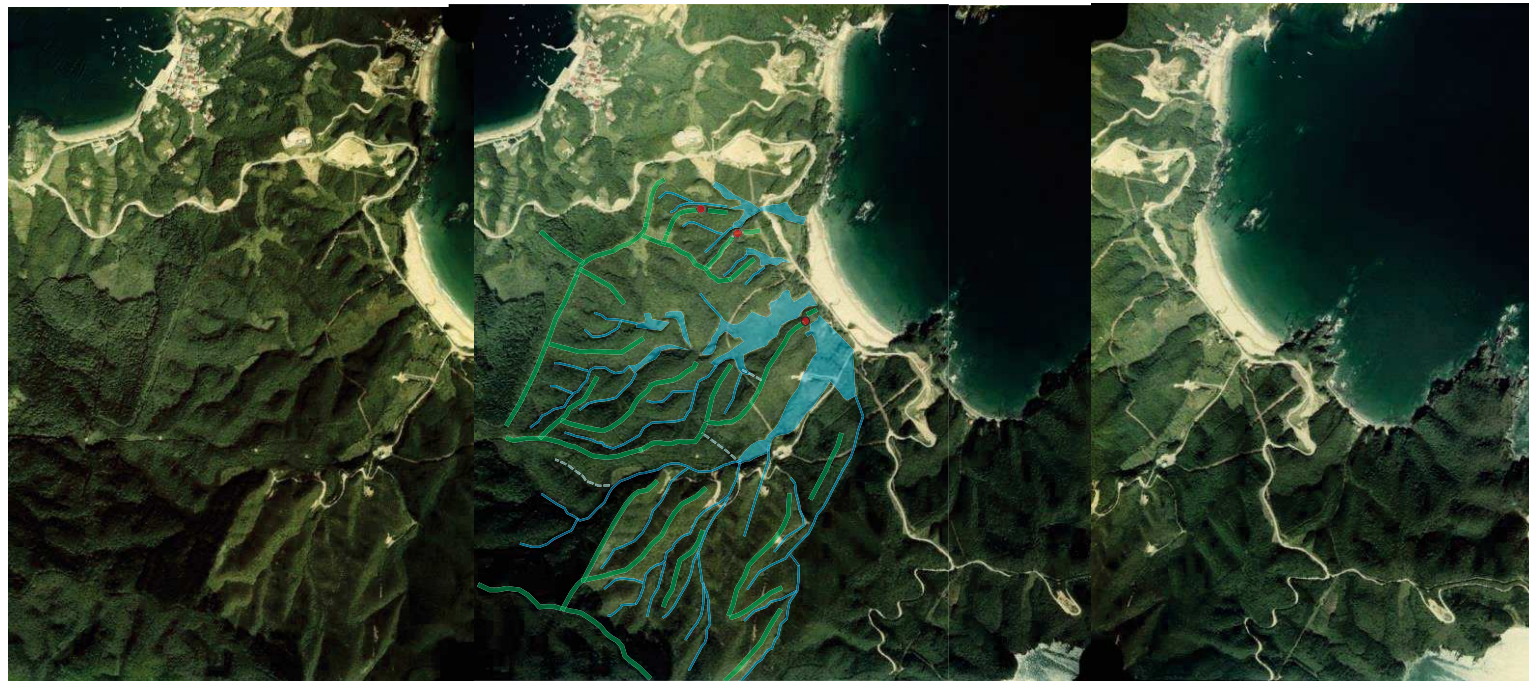
発電所建設前の空中写真(1975年撮影)
(CTO-75-26 C28 17~19)に東北電力が加筆
出典:国土画像情報(カラー空中写真)国土交通省

➤ 空中写真判読の結果によると、敷地には、新しい時代の活動を示唆するリニアメントは認められない。

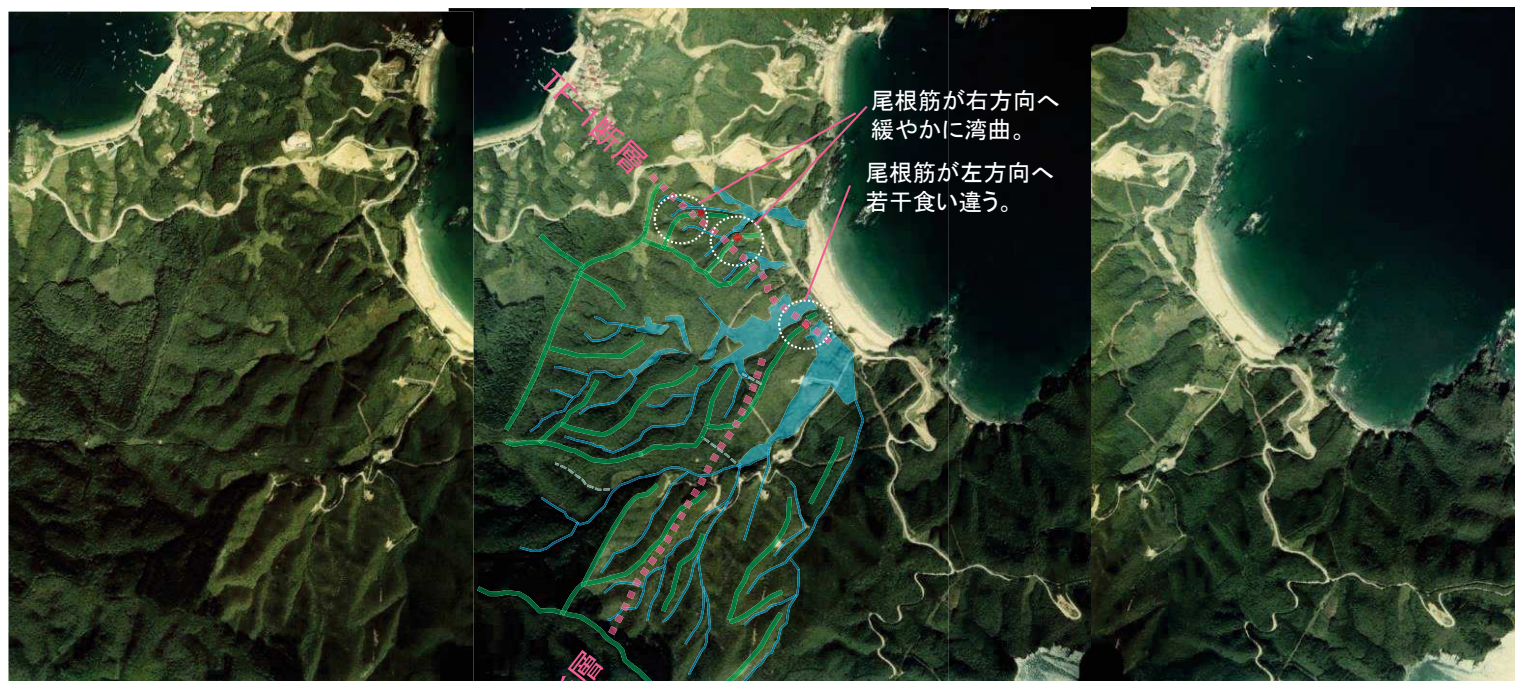
- 空中写真判読の結果によると、敷地には、新しい時代の活動を示唆するリニアメントは認められない。
- ✓ TF-1断層沿いの周辺には、一部に尾根筋のわずかな食い違い、湾曲が認められるものの、南東部と北西部でずれの方向が異なり、系統的な変位が認められないことから、横ずれに伴い形成された地形とは考えがたい。
- ✓ SF-2断層沿いに分布する尾根筋・小河川・沢・ガリー状の浅い沢等の地形には、食い違い・切断・屈曲は認められない。

尾根筋が右方向へ
緩やかに湾曲。
尾根筋が左方向へ
若干食い違う。

TF-1断層
SF-2断層

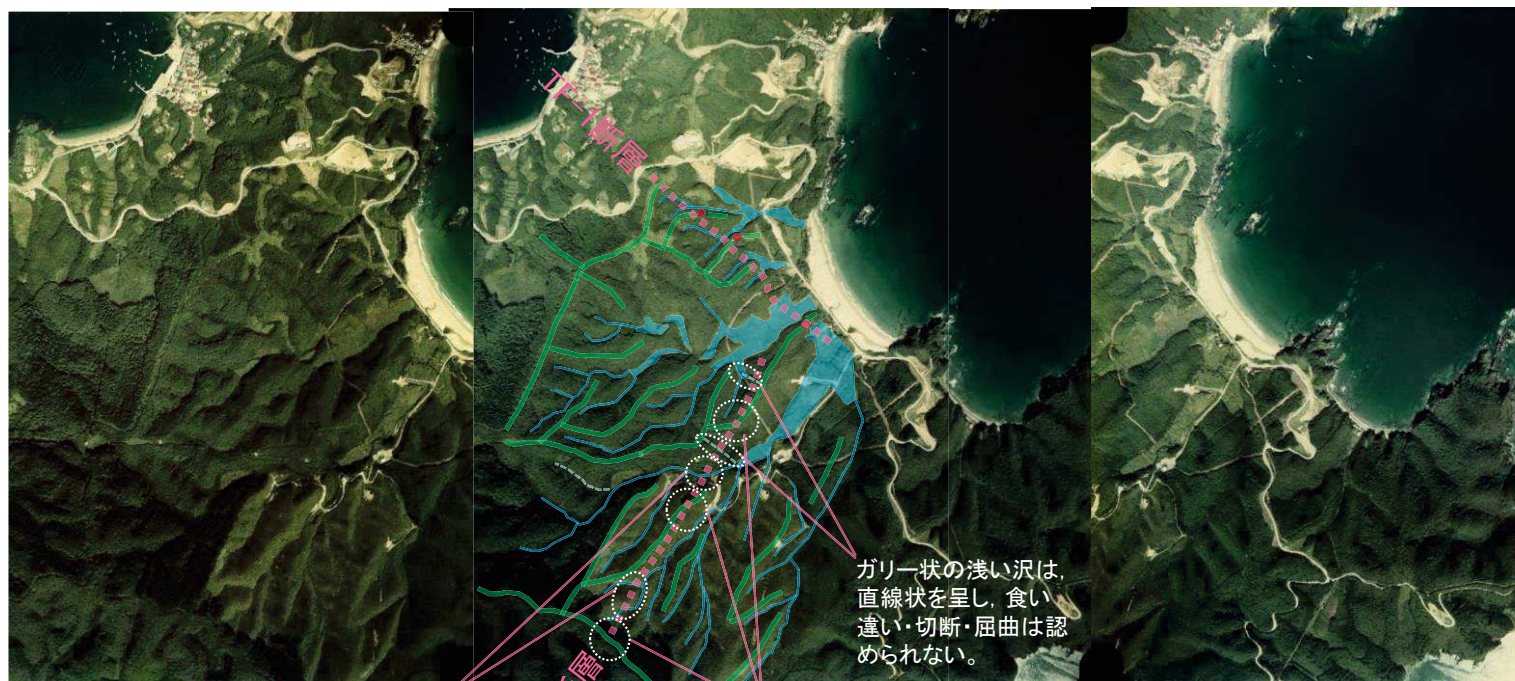
- 空中写真判読の結果によると、敷地には、新しい時代の活動を示唆するリニアメントは認められない。
- ✓ TF-1断層沿いの周辺には、一部に尾根筋のわずかな食い違い、湾曲が認められるものの、南東部と北西部でずれの方向が異なり、系統的な変位が認められないことから、横ずれに伴い形成された地形とは考えがたい。
- ✓ SF-2断層沿いに分布する尾根筋・小河川・沢・ガリー状の浅い沢等の地形には、食い違い・切断・屈曲は認められない。

ガリー状の浅い沢は、直線状を呈し、食い違い・切断・屈曲は認められない。

小河川・沢は、スムーズなトレースを示し、食い違い・切断・屈曲は認められない。

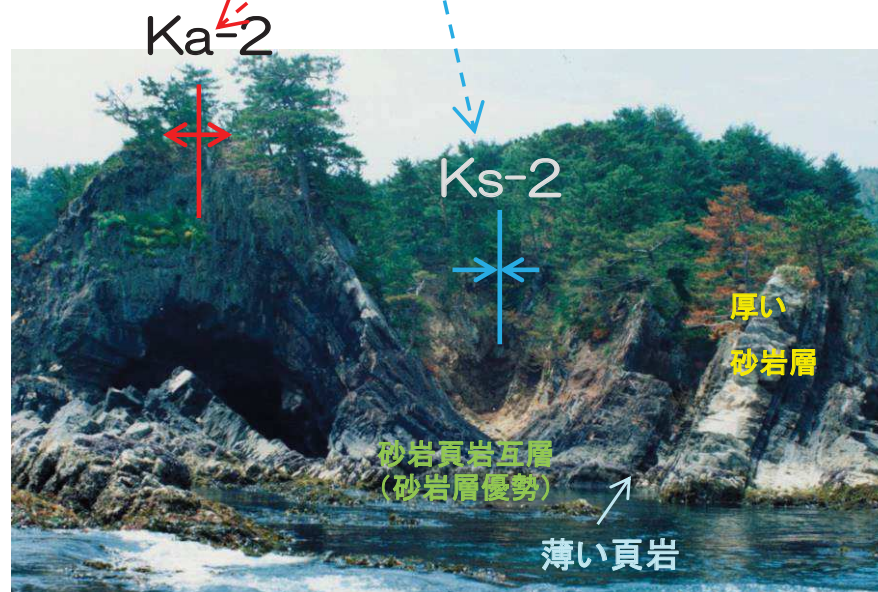
大貝崎の褶曲 1
(1981年(昭和56年)撮影)

- 小屋取背斜は、より規模の小さい背斜・向斜の集合により構成されている(複褶曲)。
- フレキシユラル・スリップと押しつぶしによる褶曲である。
- ⇒ 褶曲構造の形態、波長など、敷地内の地質断面考察の際に参考にしている。

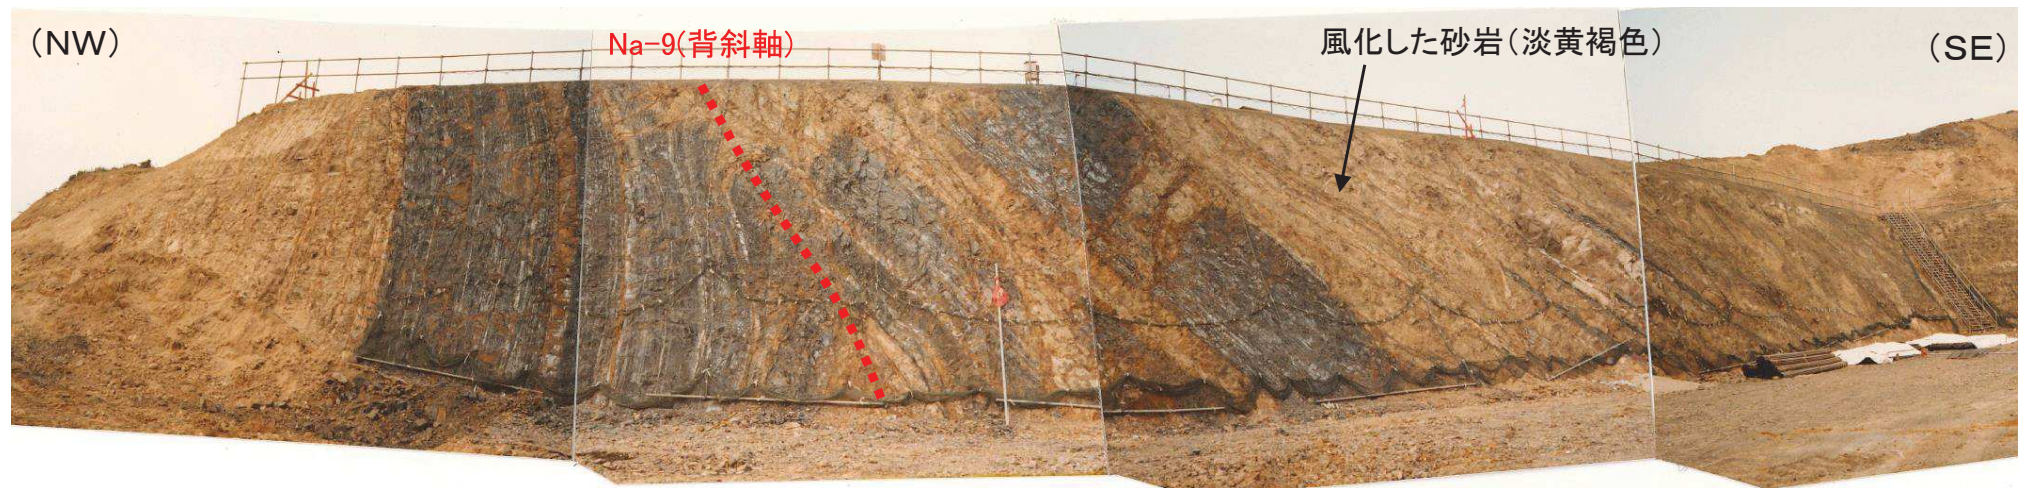
↑ 拡大写真

- 鳴浜向斜は、より規模の小さい背斜・向斜の集合により構成されている(複褶曲)。
- 主要褶曲構造・褶曲軸の位置及び形態を確認した。

⇒ 褶曲構造の位置, 形態, 波長など, 2号炉付近の地質断面考察の際に参考にしてている。

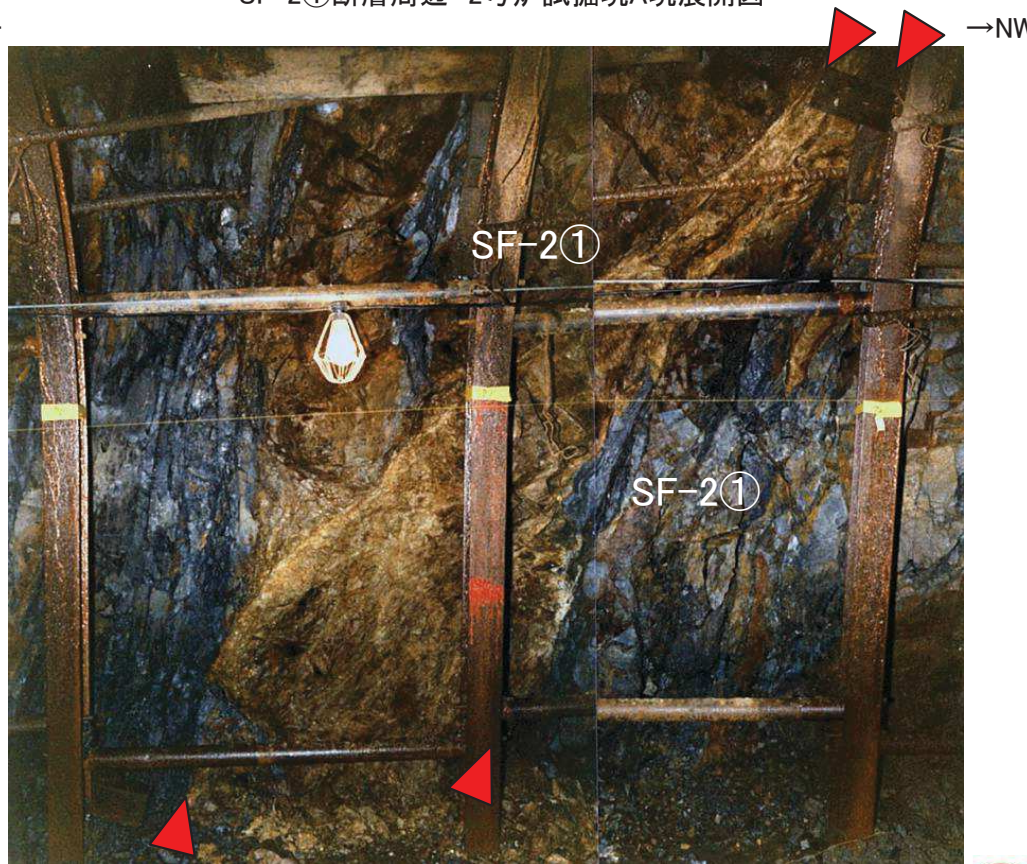
SF-2①断層 2号炉試掘坑A坑南西壁写真

- 2号試掘坑内の露頭において、SF-2①断層を確認。
- ✓ 幅1~5cmの2条の破碎部がみられる。
- ✓ 上盤、下盤ともに、褶曲翼部で地層が急傾斜している。

断層名	断層のタイプ	センス	走向/傾斜	最大破碎幅 (cm)	性状
SF-2①	走向断層	東側上がり (逆断層)	N25° ~58° E/ 40° SE~85° NW	80	角礫・砂・粘土を含む。 固結状破碎部30cm。

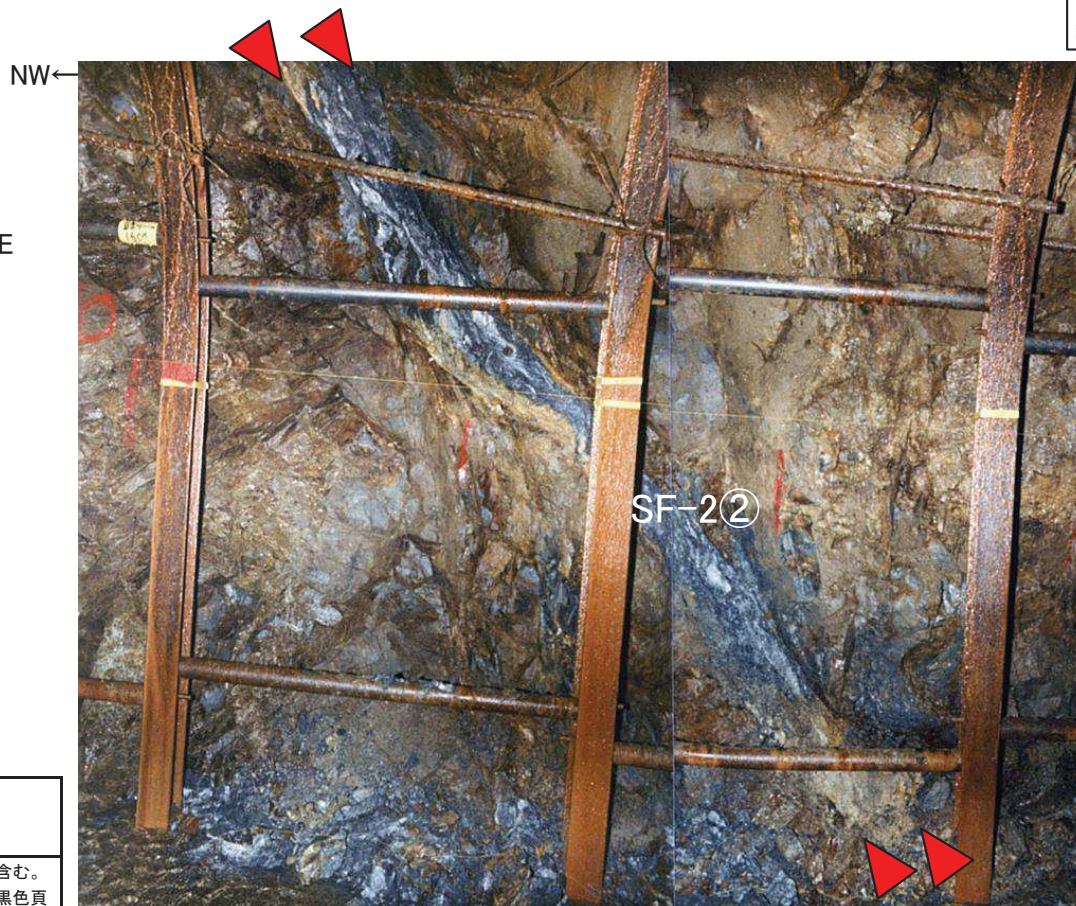
SF-2②断層 2号炉試掘坑A坑北東壁写真

- 2号試掘坑内の露頭において、SF-2②断層を確認。
- ✓ 幅20~30cmの破碎部がみられる。
- ✓ 上盤、下盤ともに、褶曲翼部で地層が急傾斜している。

断層名	断層のタイプ	センス	走向／傾斜	最大破碎幅 (cm)	性状
SF-2②	走向断層	東側上がり (逆断層)	N8° ~50° E / 23° ~54° SE	200	角礫・砂・粘土を含む。試掘坑内で下盤の黒色頁岩が幅10~30cm粘土化。

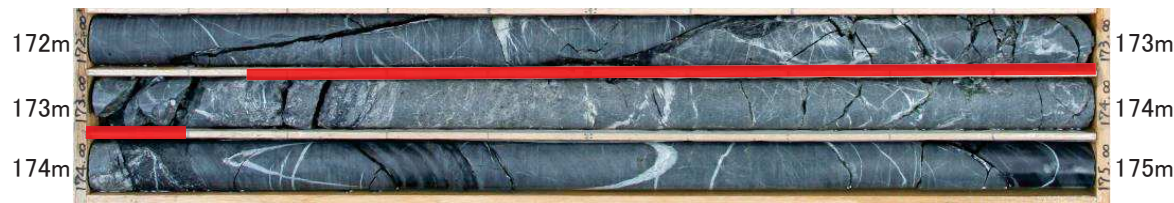
1Rsy-1孔コア写真

- 敷地西部等のボーリングコアにおいて、SF-2断層を確認。
- ✓ SF-2①断層はSF-2②断層の分岐断層であることから、1Rsy-1孔, 1Rsy-3孔でSF-2断層が確認される深度170m付近においては、SF-2②断層の延長として1枚の断層で確認されている。
- ✓ 明瞭なせん断面を伴い破碎物質からなる数10cmの顕著な破碎部と破碎の影響を受けた弱破碎部がみられる。

(深度173.15~174.10m)
葉片状、鱗片状及び角礫状の固結部、粘土状、砂状及び岩片状物質からなる。厚さは61cm。傾斜は50°。鏡肌・条線あり。

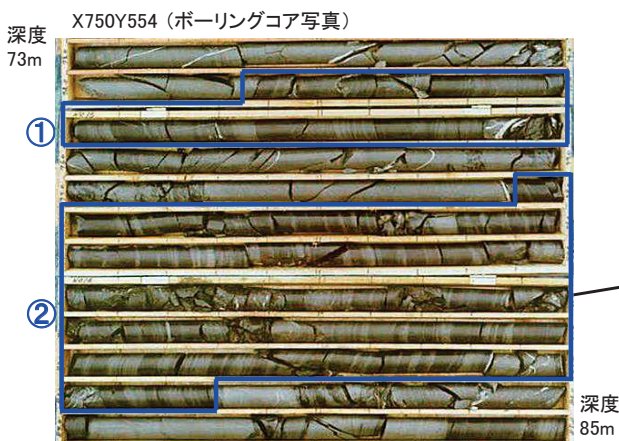
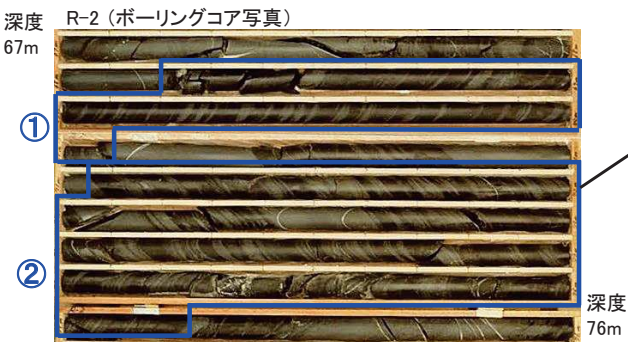
2.2.2 OF-2断層【深部方向の連続性(X-X'断面③)】

➤ 試掘坑から連続する2枚の頁岩層が、R-1孔からX750Y554孔、R-2孔にかけて、非常に良く連続し、断層による顕著な変位が想定されないことを確認。

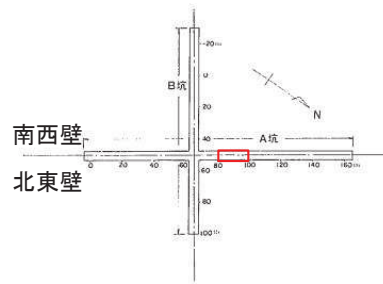
OF-3断層 (2号炉試掘坑A坑南西壁)

- 2号炉試掘坑内の露頭において、OF-3断層を確認。
- ✓ 幅1~12cmの破碎部がみられる。

断層名	断層のタイプ	センス	走向/傾斜	最大破碎幅 (cm)	性状
OF-3	斜交断層	南側下がり (正断層)	N70° ~75° W / 60° S~85° N	12	角礫・砂・粘土を含む。

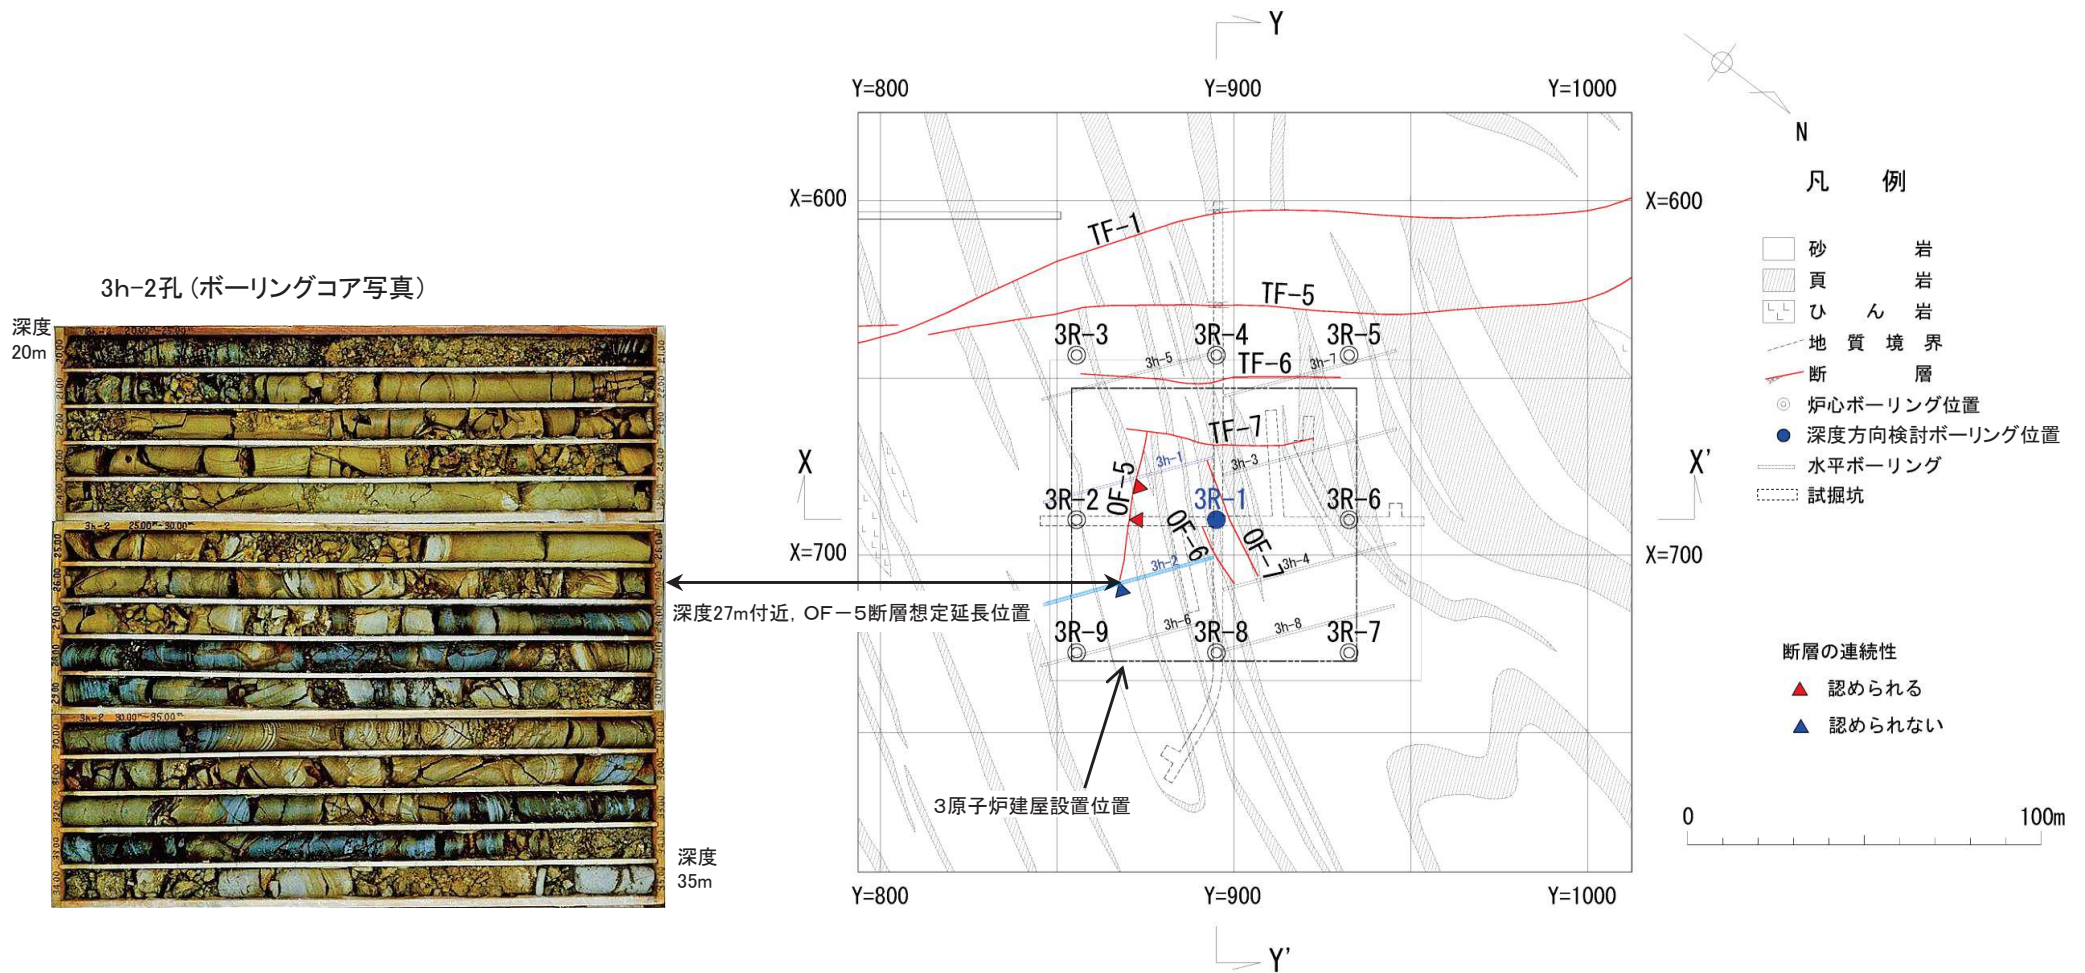
➤ 3h-2孔の想定延長位置付近(深度27m付近)にはOF-5断層に対応する断層破碎部は認められない。

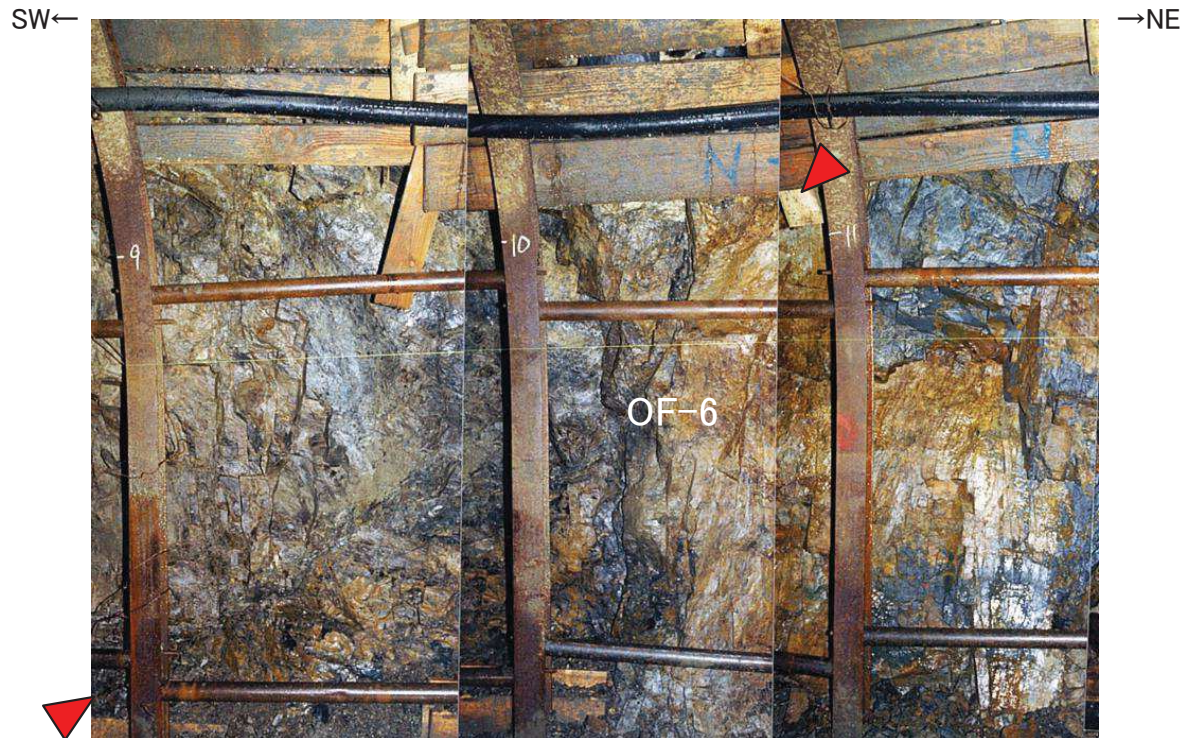
OF-6断層 3号炉試掘坑2号坑北西壁写真

- 3号炉試掘坑内の露頭において、OF-6断層を確認。
- ✓ 幅0.1~2cmの破碎部がみられる。

断層名	断層のタイプ	センス	走向／傾斜	最大破碎幅 (cm)	性状
OF-6	斜交断層	北西側上がり (逆断層)	N24° ~43° E / 53° ~64° NW	2	砂・粘土を含む。

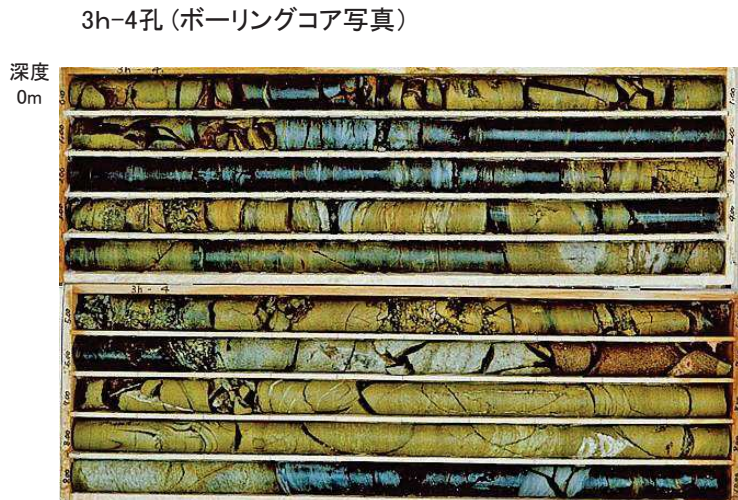
➤ 3h-4孔の想定延長位置付近(深度4m付近)にはOF-6断層に対応する断層破碎部は認められない。

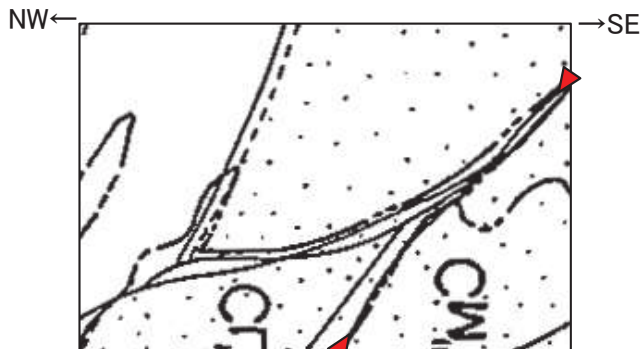
OF-7断層 (3号炉試掘坑1号坑北東壁)

- 3号炉試掘坑内の露頭において、OF-7断層を確認。
- ✓ 幅3~10cmの破碎部がみられる。

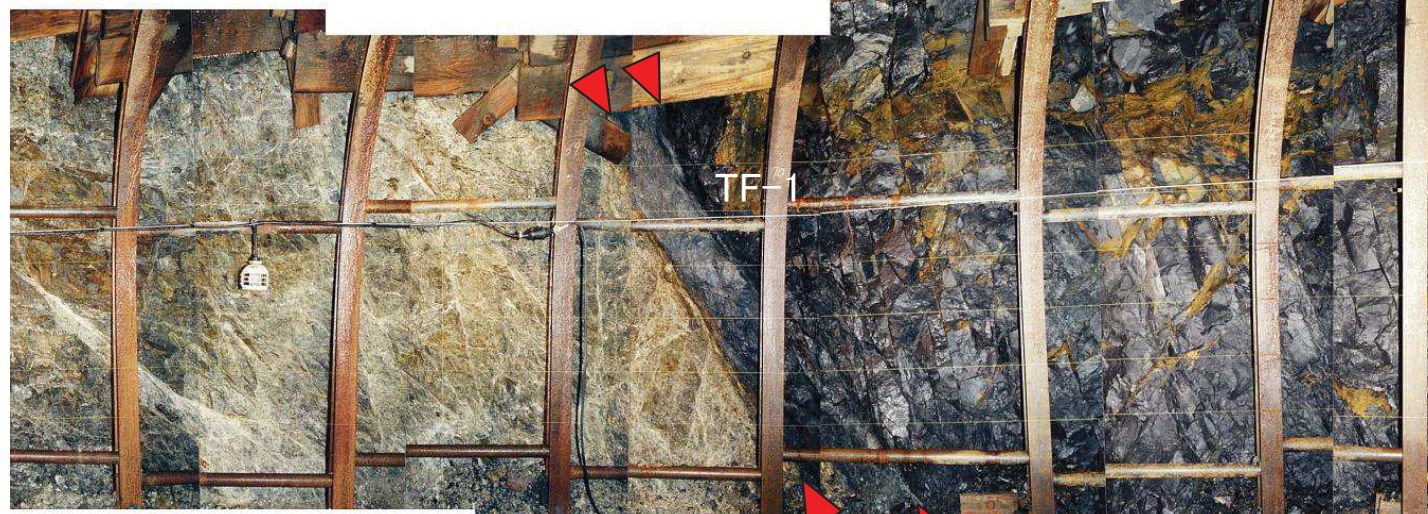
TF-1断層 3号炉試掘坑2号坑南東壁写真

TF-1断層周辺 3号炉試掘坑2号坑展開図

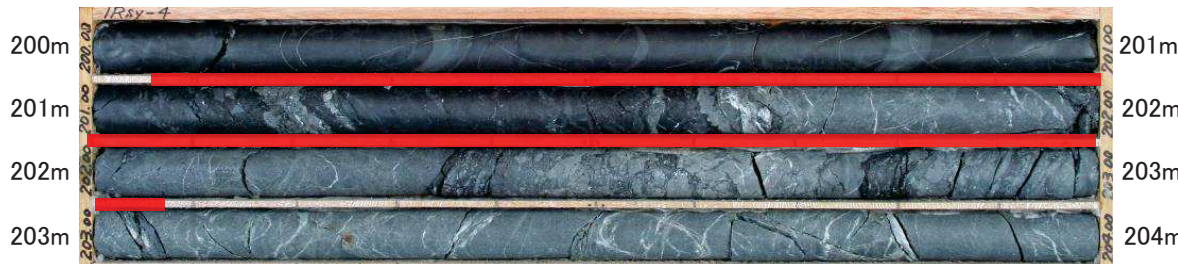
1Rsy-4孔(斜め60° ボーリング)コア写真

(深度201.05～203.06m)
砂混り細片状、砂～細片混り岩片状の固結部
及び細片混り砂状～細片状物質からなり、
中石状に非破碎部を伴う。厚さは154cm。
傾斜は35°～40°。鏡肌・条線あり。

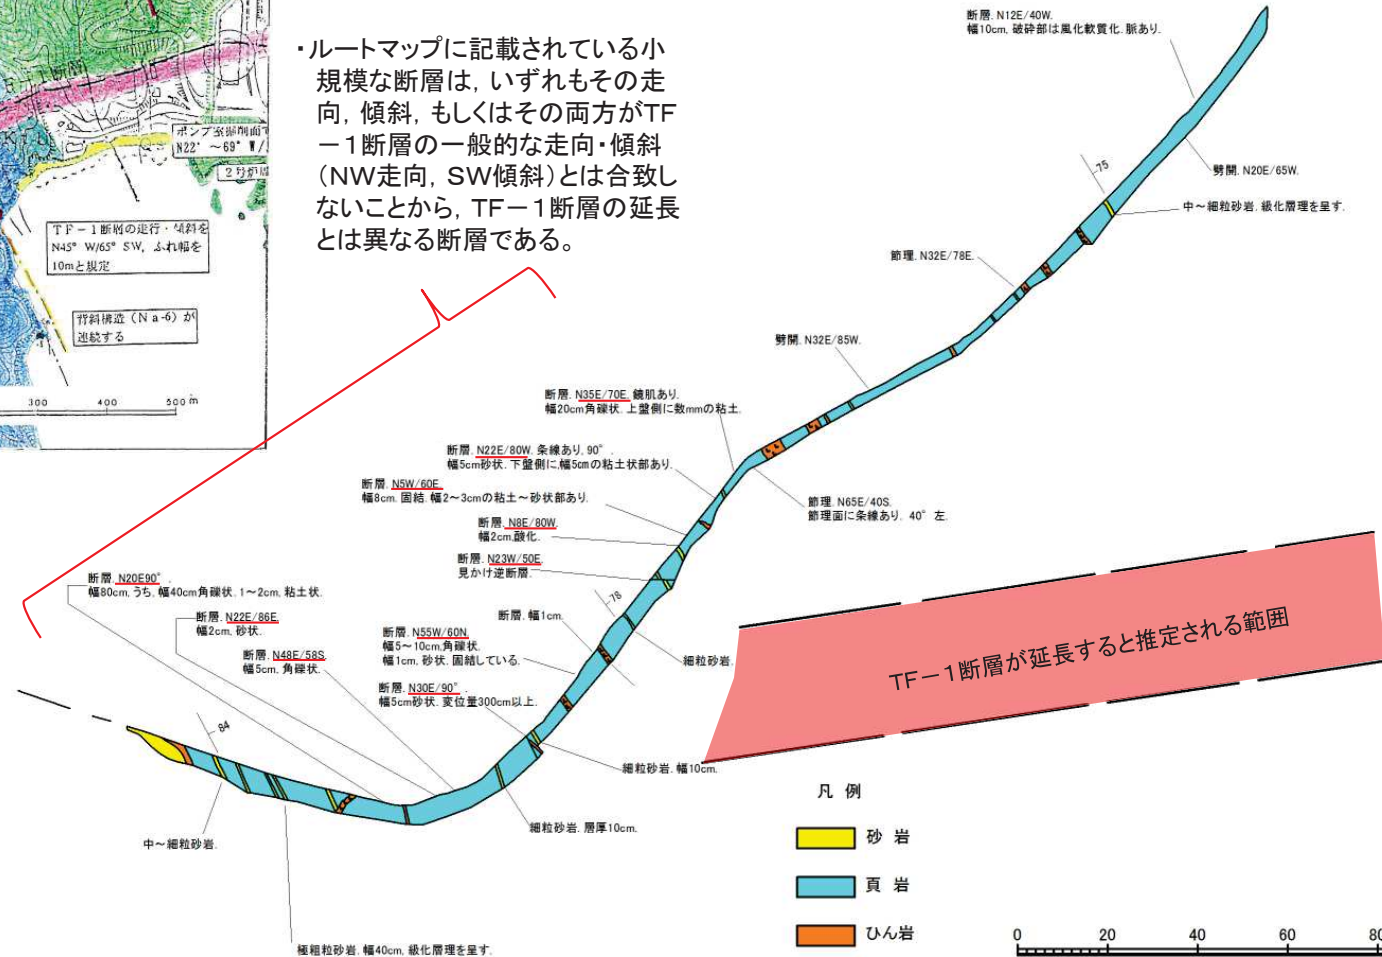
・ルートマップに記載されている小規模な断層は、いずれもその走向、傾斜、もしくはその両方がTF-1断層の一般的な走向・傾斜 (NW走向, SW傾斜) とは合致しないことから、TF-1断層の延長とは異なる断層である。
