女川原子力発電所2号炉
地盤(敷地の地形, 地質・地質構造)について
(令和元年9月27日審査会合資料 一部修正)

令和元年11月6日
東北電力株式会社

2. 敷地の断層

2.1 敷地の調査

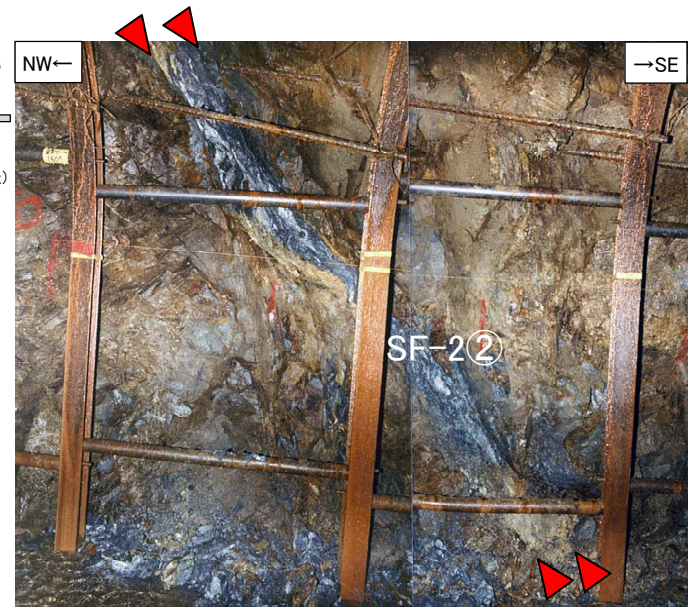
2号炉試掘坑A坑北東壁で確認したSF-2②断層(左:スケッチ, 右:写真)

2号炉試掘坑内の露頭において、幅20~30cmの破砕部がみられ、上盤、下盤ともに、褶曲翼部で地層が急傾斜している。

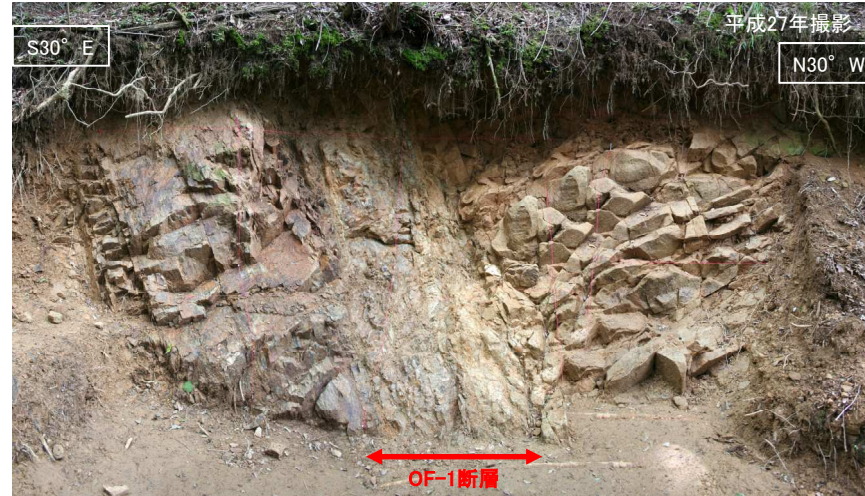
敷地南部の露頭において、牧の浜砂岩部層(北西側)と狐崎砂岩頁岩部層(南東側)を境するOF-1断層を確認。
露頭では、断層破砕部は幅約80cmで、全体的に石英により膠結している。

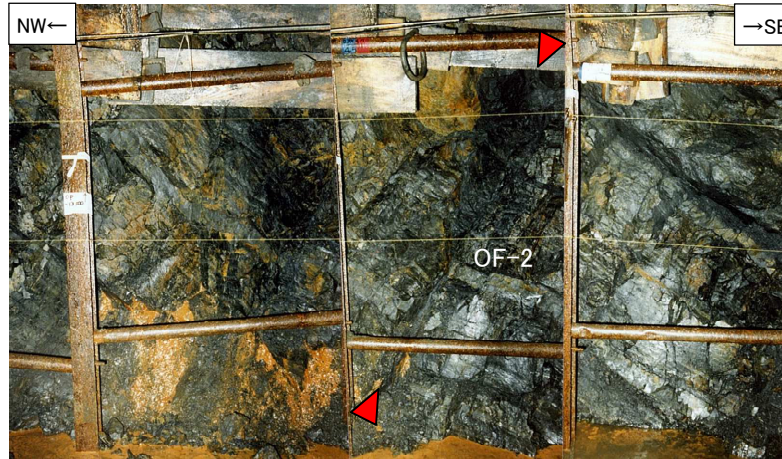
2号炉試験掘坑A坑北東壁で確認したOF-2断層(左:写真, 右:スケッチ)

2号炉試験掘坑内の露頭においては、幅0.5~1.5cmの破砕部がみられ、上盤側(北西側)下がりの正断層センスの動きを示す地層の変形及び落差約15~40cmのずれがみられる。

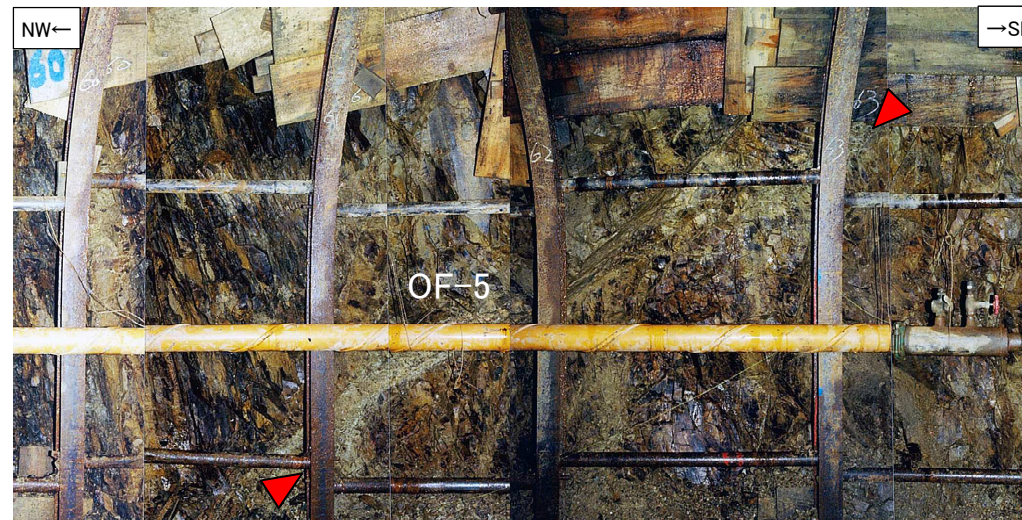
3号炉試掘坑1坑北東壁で確認したOF-5断層(下:写真, 右上:スケッチ)

3号炉試掘坑内の露頭において、幅9~15cmの破砕部がみられ、上盤側(北西側)上がりを示唆する変形がみられる。

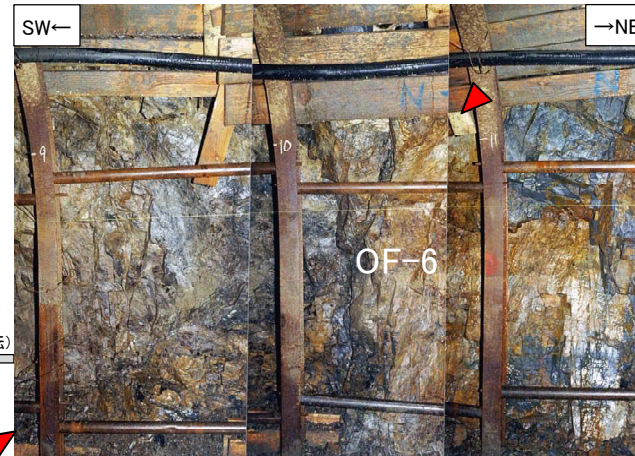
3号炉試掘坑2坑北西壁で確認したOF-6断層(右:写真, 左上:スケッチ)

3号炉試掘坑内の露頭において、幅0.1~2cmの破砕部がみられる。

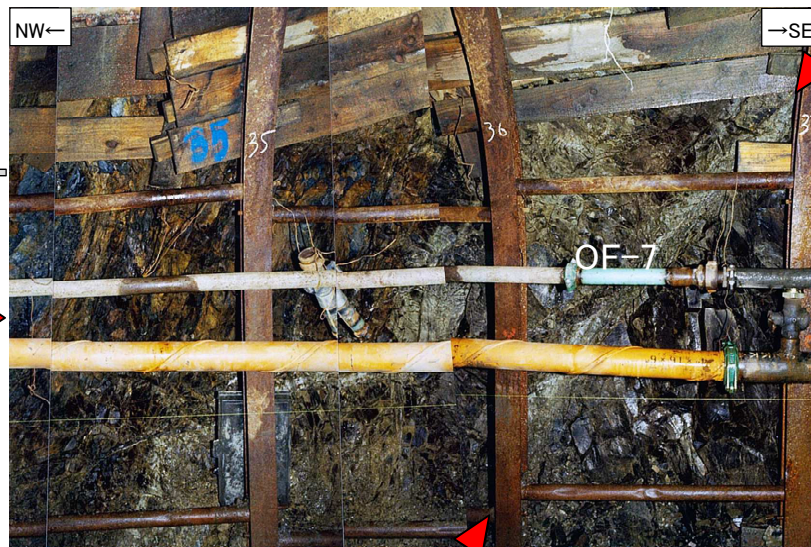
3号炉試掘坑1坑北東壁で確認したOF-7断層(右:写真, 左:スケッチ)

3号炉試掘坑内の露頭において、幅3~10cmの破砕部がみられる。

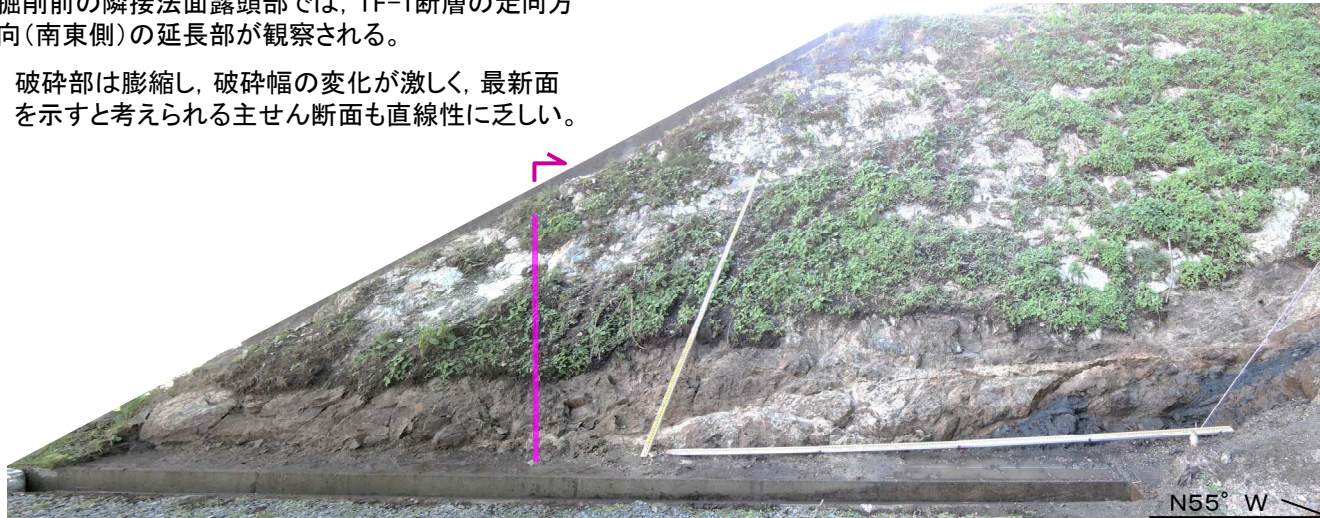
TF-1断層延長部隣接法面露頭観察結果

- 掘削前の隣接法面露頭部では、TF-1断層の走向方向(南東側)の延長部が観察される。
- ✓ 破碎部は膨縮し、破碎幅の変化が激しく、最新面を示すと考えられる主せん断面も直線性に乏しい。

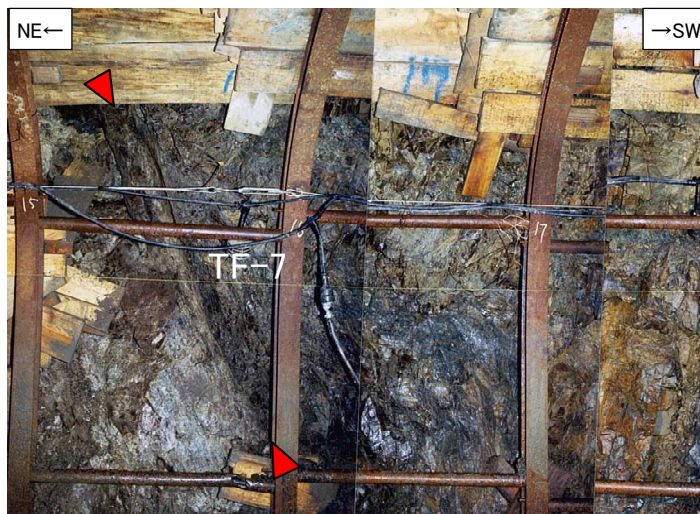
3号炉試掘坑2坑南東壁で確認したTF-7断層(左:写真, 右:スケッチ)

3号炉試掘坑内の露頭において、幅10cmの破砕部がみられる。
