女川原子力発電所2号炉
地盤(敷地周辺の地質・地質構造)について
～敷地周辺のリニアメント～

令和元年9月27日
東北電力株式会社

地盤(敷地周辺の地質・地質構造)の全体概要

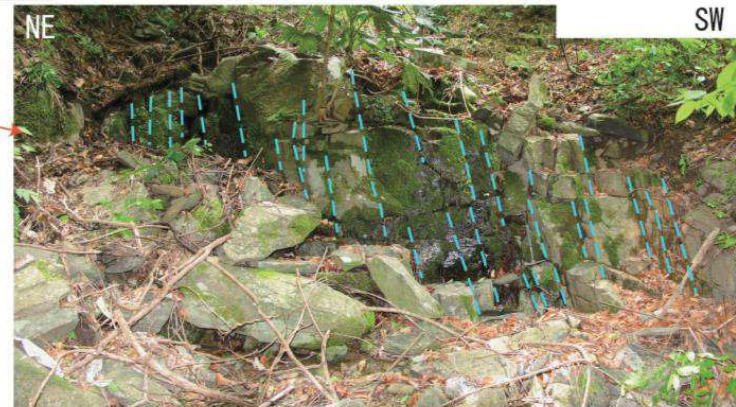
- > リニアメント近傍の伊里前層砂質頁岩の全面露頭において、リニアメントと同方向の断層は確認されない。
- > NW-SE方向のへき開あるいは節理が発達している。

両リニアメント直下の沢底には、伊里前層砂質頁岩の全面露頭が断続しており、断層は確認されず、リニアメント方向の節理(青破線)が発達している。

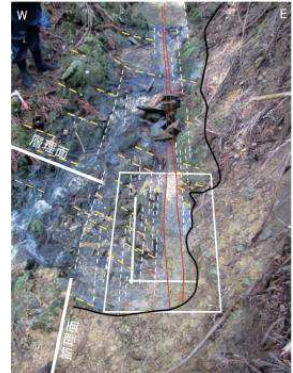
5.3 ルートマップ【リニアメント北側】

- 断層が確認されるが、破碎部は軟質部を伴わず固結しており、露頭間でも追跡できないことから、連続性のない小規模な断層であり、地質構造を規制するような断層ではないと判断される。
- リニアメント付近の地層の節理と沢の方向が一致し、リニアメントはこの沢に沿って判読されている。

- 折立川の右岸(南)沿いには緩やかな頂面をもつ丘陵が分布しており、その東端部の鞍部に、リニアメントがほぼN-S方向に判読されている。
- リニアメント直下には、リニアメント方向に平行な2条の溝地形が認められるが、横断面がW字形(写真の黄色線)となっており、人工的に作られた地形と考えられる。

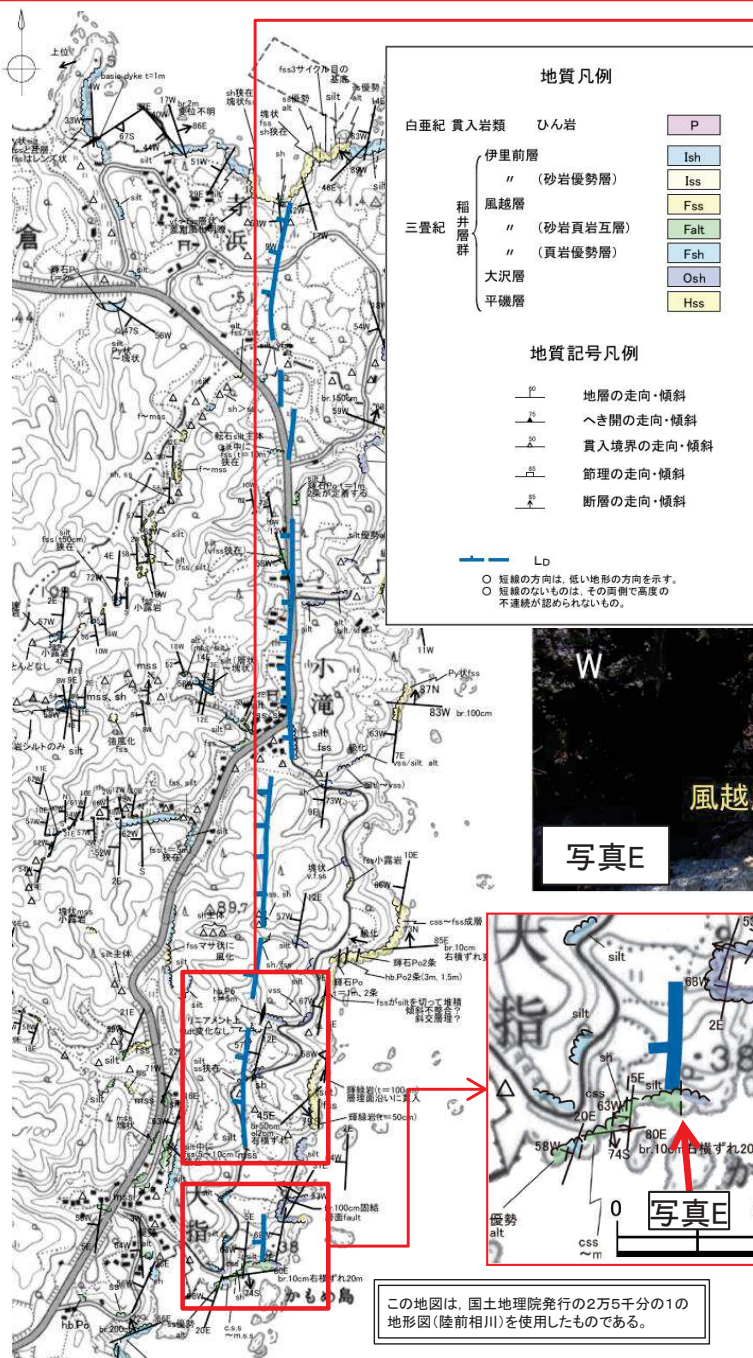
6.3 ルートマップ【南部及び南端部の概要】

- リニアメントのほぼ直下に、風越層の砂岩頁岩互層が分布する。
- 層理面はリニアメントとほぼ同方向のN-S方向・高角度西傾斜であり、著しく風化している。
- 同方向の節理が発達し、節理密集部も認められるが、断層は認められない。

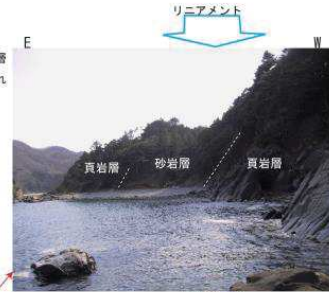
北部海岸では、リニアメントは大沢層の頁岩層と砂岩層の境界にほぼ一致し、断層は確認されない。

リニアメントが判読される沢底には大沢層頁岩層の露頭が断続的に分布し(写真上)、リニアメントと同方向の節理やへき開(青破線)が発達している(写真下)。

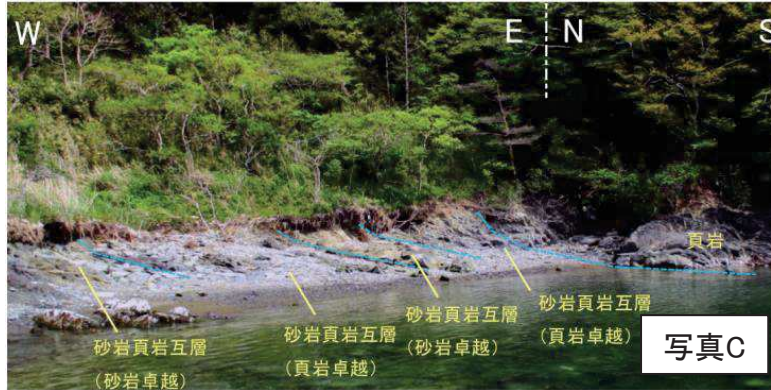
- 伊里前層の頁岩層及び砂岩頁岩互層(砂岩卓越)が分布する。
- リニアメント直下では、リニアメント方向に調和的な走向の層理面(黄破線)と節理面(青破線)に沿って谷地形が形成されているが、同方向の断層は確認されない。

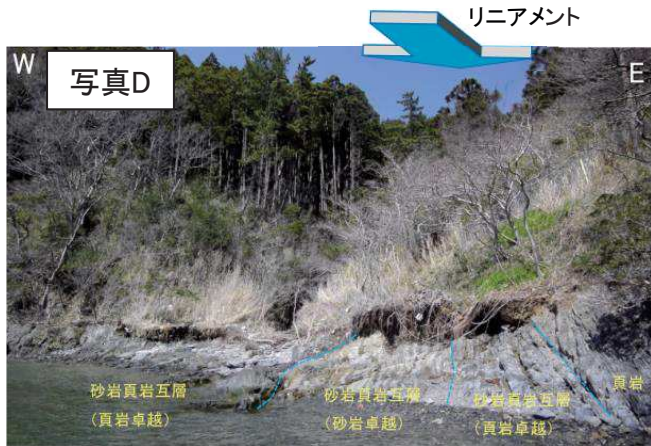
- 【リニアメント南端部】(写真C, D)
- 伊里前層の頁岩層及び砂岩頁岩互層(砂岩卓越～頁岩卓越)が分布する。
 - 砂岩頁岩互層は、相対的に風化が進んでおり、走向方向(写真C及びD中の青破線)に沿って谷地形が形成されている。
 - リニアメントは、この谷地形に沿って判読されるが、リニアメントに対応する断層は確認されない。

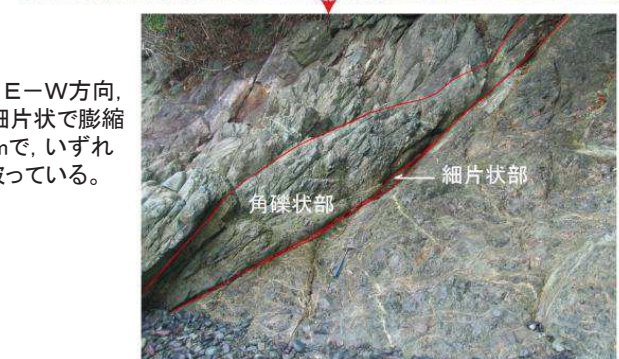
断層は、山鳥累層凝灰角礫岩層を切断し、E-W方向、南へ急傾斜している。破碎部は角礫状～細片状で膨縮し最大幅約80cmである。細片状部は約5cmで、いずれも固結しており、母岩とともに熱水変質を被っている。
