建屋滞留水処理の進捗状況について（案）

東京電力ホールディングス株式会社

地震・津波対策の進捗状況（案）

3号機燃料取扱設備の状況について（案）

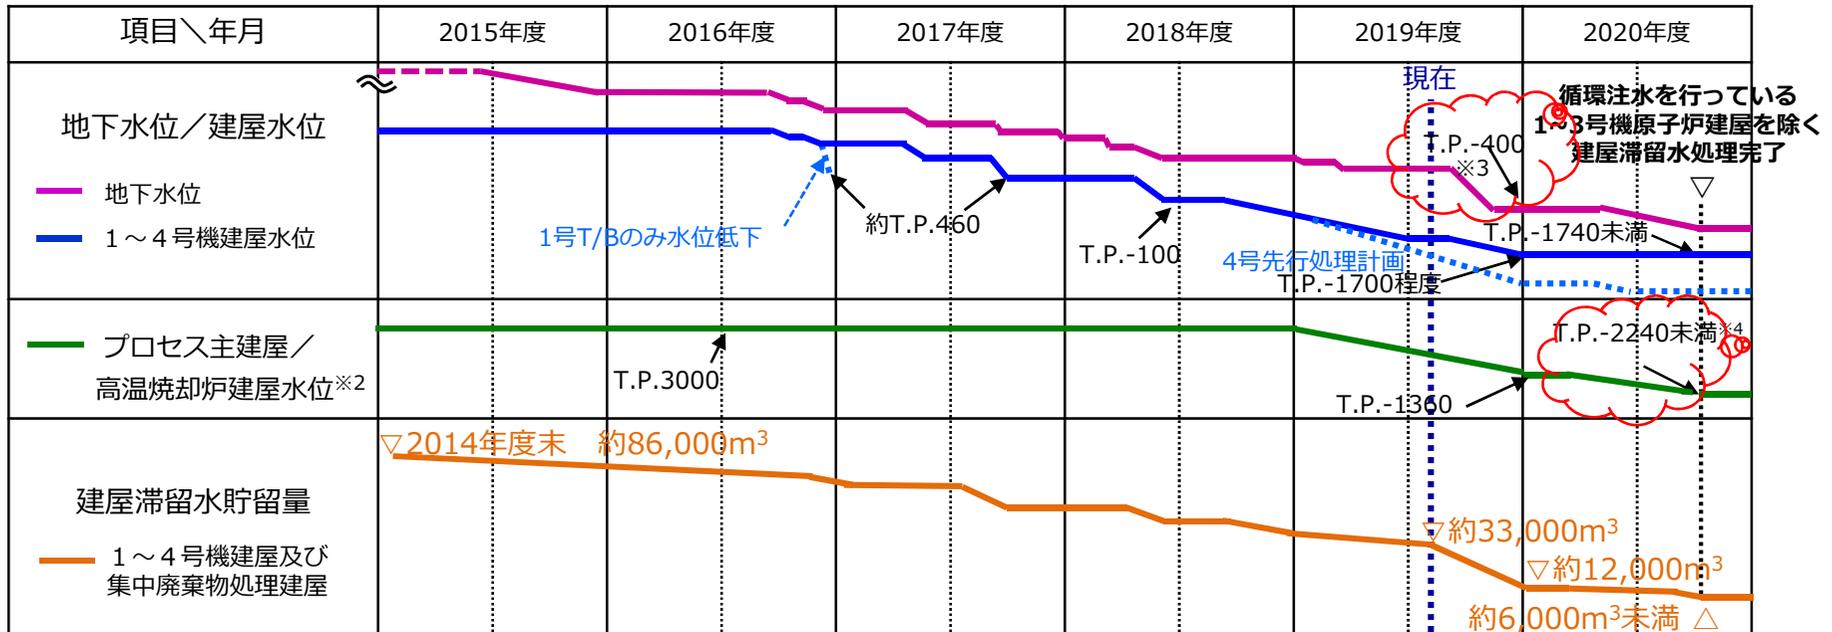
- 現在、建屋滞留水とサブドレンの水位差を広げた状態で滞留水処理を進めており、2020年内の循環注水を行っている1~3号機R/B以外の建屋の最下階床面露出に向けて、建屋滞留水処理を進めていく。
 - 4号機については、4月下旬から他建屋より先行して水位低下を進めており、4号機T/B等に残る残水についても、12月から仮設ポンプによる移送を開始予定。2,3号機T/B等についても2020年以降、仮設ポンプによる移送を開始予定。
- ステップ1：フランジ型タンク内のSr処理水を処理し、フランジ型タンクの漏えいリスクを低減。【完了】
- ステップ2：既設滞留水移送ポンプにて水位低下可能な範囲（T.P.-1,200程度まで）を可能な限り早期に処理。また、フランジ型タンク内のALPS処理水等も可能な限り早期に移送。【完了】
- ステップ3'：2~4号機R/Bの滞留水移送ポンプにて水位低下を行い、連通するT/B等の建屋水位を低下。連通しないC/B他については、仮設ポンプを用いた水抜きを実施。
- ステップ3：床ドレンサンプ等に新たなポンプを設置※1した後、床面露出するまで滞留水を処理し、循環注水を行っている1~3号機原子炉建屋以外の滞留水処理を完了。

※1 現場の状況に応じて、真空ポンプ等を選択することも含め、検討していく。
 ※2 PMBの水位を代表として表示。また、大雨時の一時貯留として運用しているため、降雨による一時的な変動あり。
 ※3 10/28のLCO逸脱事象（露出水位計エリアの水位上昇）の対応状況踏まえ、サブドレン水位低下を計画していく。
 ※4 PMB/HTIの水位については、現在検討中

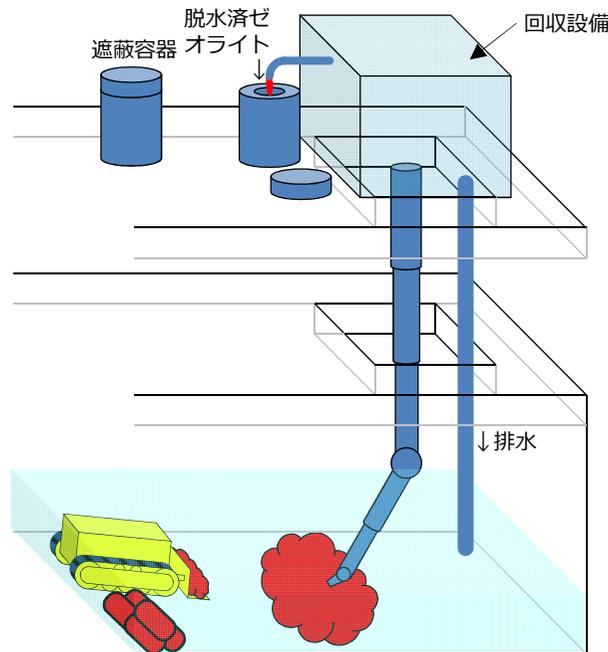
①遠隔回収

- PMB及びHTI最下階の高い線量率の主要因と考えられるゼオライト土囊について対応方針を検討中。
- 以下3案に加え、それぞれの組み合わせ等についても、実現可能性を含めて検討中。
 - ① 遠隔回収：ゼオライトを吸引回収し、容器等で保管
 - ② 遠隔集積：ゼオライトを地下階で集積し、容器等で地下階に仮保管
 - ③ 固化：ゼオライトをモルタル等で固化

- ・追加の回収作業が無い

- ・遮蔽容器保管場所の確保が必要
- ・回収設備が高線量となる

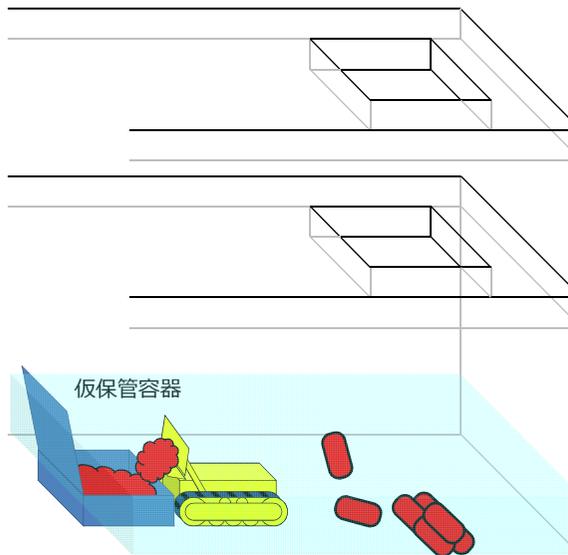
②遠隔集積

- ・当面の間の保管場所が確保できる

- ・後で本格回収作業が必要

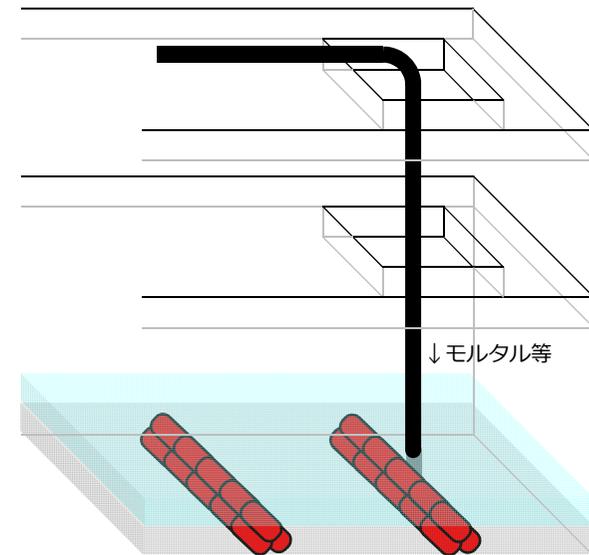
③固化

- ・早期に実現可能

- ・後の本格回収が困難
- ・広範囲であり、充填が困難

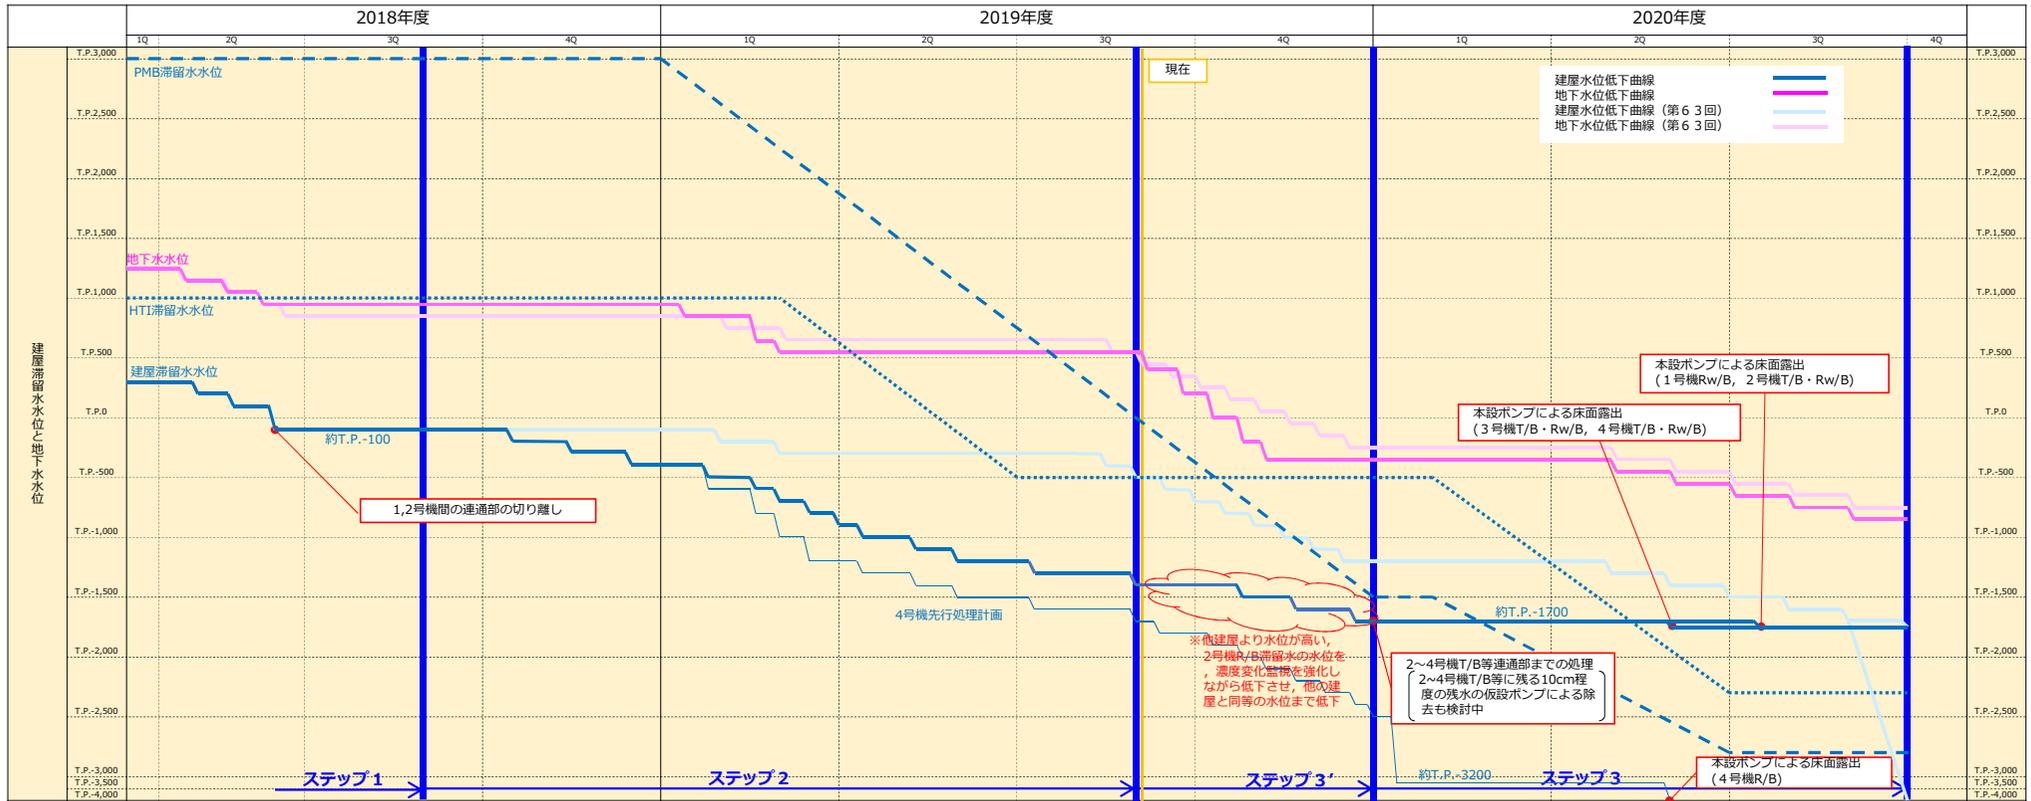
- ステップ 1 : フランジ型タンク内のSr処理水を処理し、フランジ型タンクの貯蔵リスクを低減。
- ステップ 2 : 既設滞留水移送ポンプにて水位低下可能な範囲 (T.P.-1200程度まで) を可能な限り早期に処理。また、フランジ型タンク内のALPS処理水等も可能な限り早期に移送。
- ステップ 3' : 2~4号機R/Bの滞留水移送ポンプにて水位低下を行い、連通するT/B等の滞留水を低下。連通しないC/B他については、仮設ポンプを用いた水抜きを実施。
- ステップ 3 : 床ドレンサンプ等に新たなポンプを設置した後、床面露出まで滞留水を処理し、循環注水を行っている1~3号機原子炉建屋以外の滞留水処理を完了。

- : 建屋滞留水
- : 移送ポンプ
- : 移送配管
- : 建屋間連通部
- : 建屋切り離し

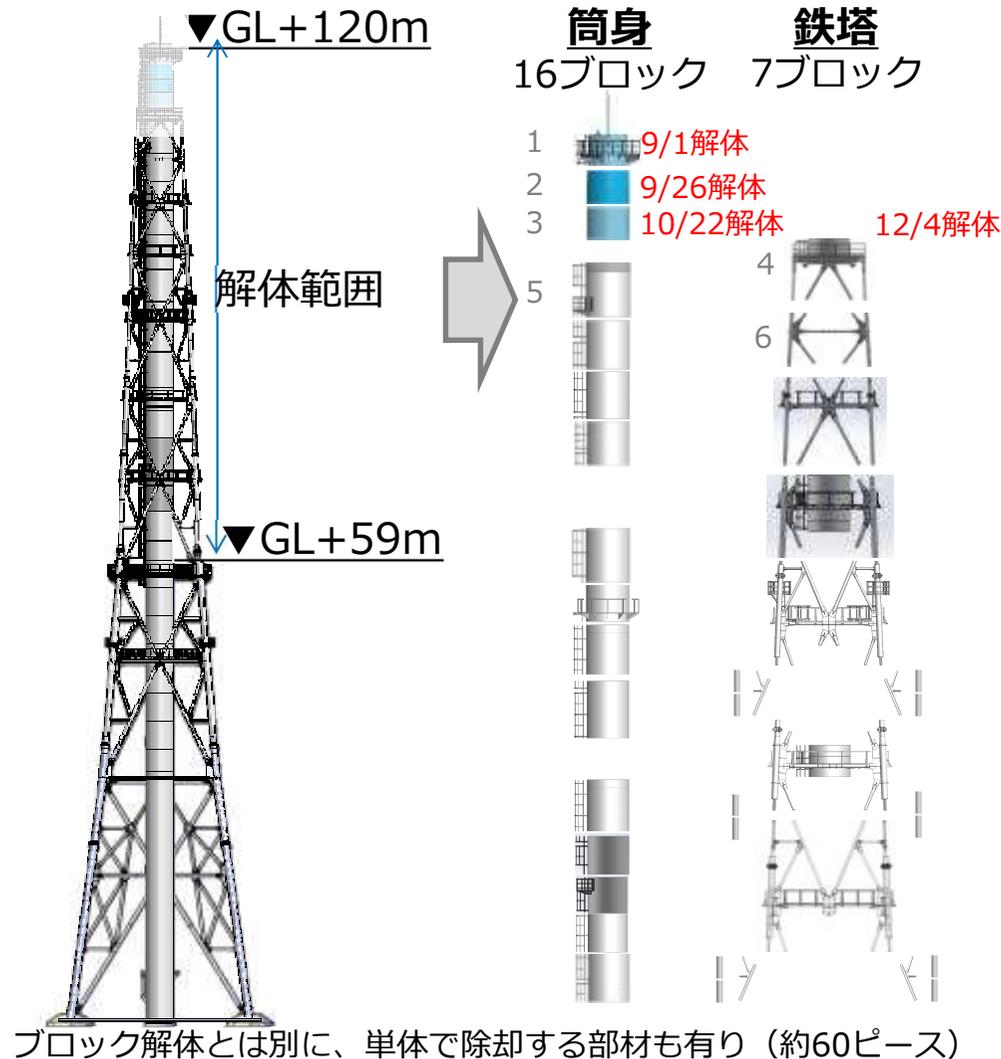
- 本工事は耐震上の裕度向上を目的に、上部約60mの解体工事に2019年8月から着手。
- 23ブロックに分けて解体する計画のうち、4ブロック目までの解体を12月4日に完了。

主な解体部材

名称	筒身解体ブロック
個数	3ブロック/16ブロック 完了
姿図	
名称	筒身+鉄塔一括解体ブロック
個数	1ブロック/3ブロック 完了
姿図	
名称	鉄塔解体ブロック
個数	0ブロック/4ブロック 完了
姿図

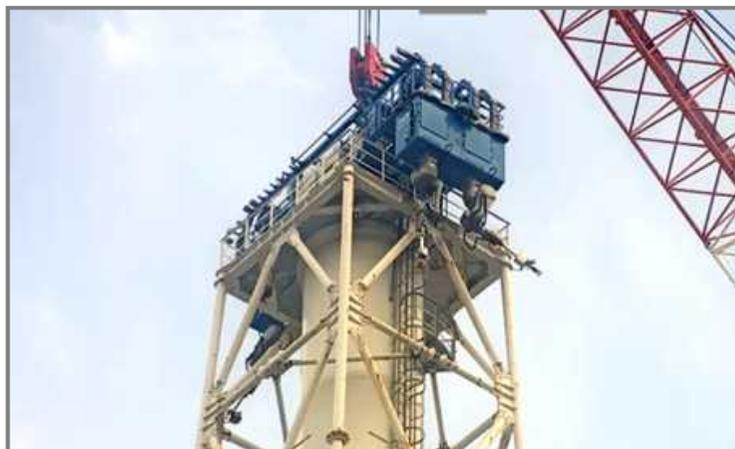
【写真①】筒身切断状況(10月27日)

- 10/27より4ブロック目の解体作業に着手し、鉄塔解体装置で、斜材(8本)の切断を11/7に完了、支柱材(4本)の切断を11/27に完了。
- 11/27に、筒身約85%まで切断完了したが切断作業中にチップソーの噛み込み事象が発生。

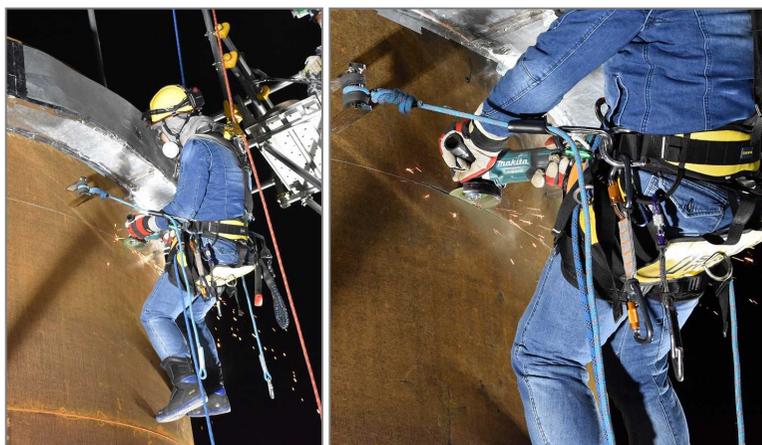
【写真⑤】筒身切断訓練の様子(11月30日)

- 11/27の筒身切断作業中のチップソーの刃の噛み込み解消が困難であったことから、12/3に作業員が搭乗設備を使用して昇筒し、グラインダーを用いて作業員が筒身を切断。
- 搭乗設備吊り上げ時における風の影響確認、より実作業と近い条件下での筒身切断訓練等を事前に実施し、安全に作業を進めるように計画した。

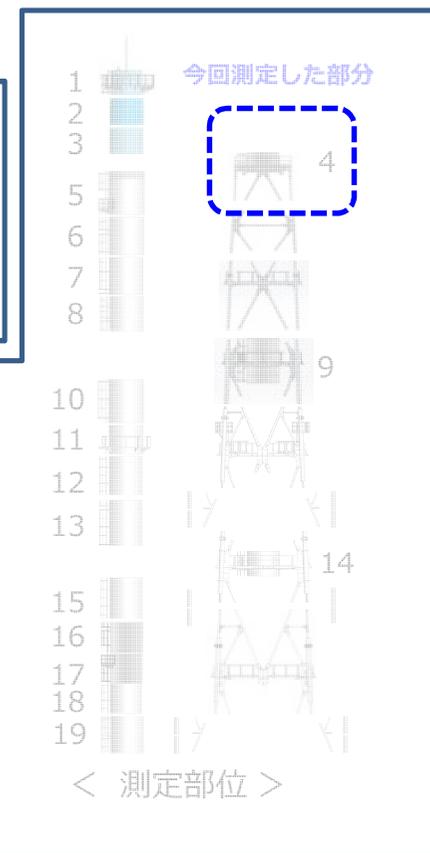
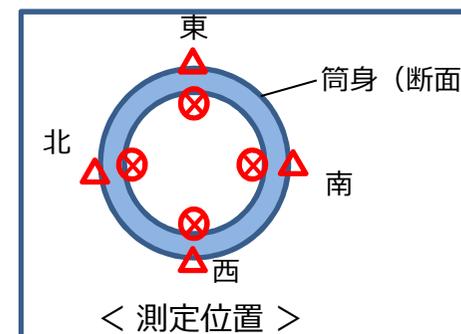
- 解体部材（筒身）表面の汚染を直接採取（スミア法）※1し、表面汚染密度を測定した。

■ 表面線量率は、バックグラウンド線量率（BG）と同等であり、周辺の雰囲気線量を上昇させるほどの汚染レベルではないことを確認した。

■ 表面汚染密度は、 $10^3 \sim 10^4 \text{ Bq/cm}^2$ の検出と比べて低いことを確認した。また、 α 核種の表面汚染密度も測定し、検出されていないことを確認した。

部位	表面線量率 [mSv/h]								BG
	筒身内部 (右下図⊗)				筒身外部 (右下図△)				
	東	南	西	北	東	南	西	北	
1	0.04	0.04	0.04	0.04	0.03	0.05	0.05	0.03	0.03~0.05
2	0.05	0.05	0.05	0.05	0.05	0.05	0.05	0.05	0.05~0.08
3	0.04	0.05	0.04	0.04	0.05	0.06	0.04	0.04	0.05~0.07
4

部位	表面汚染密度 [Bq/cm ²]*2			
	筒身内部 (右下図⊗)			
	東	南	西	北
1	4×10^1	7×10^0	2×10^2	6×10^2
2	2×10^2	8×10^0	1×10^1	2×10^1
3	2×10^0	2×10^0	3×10^1	2×10^1

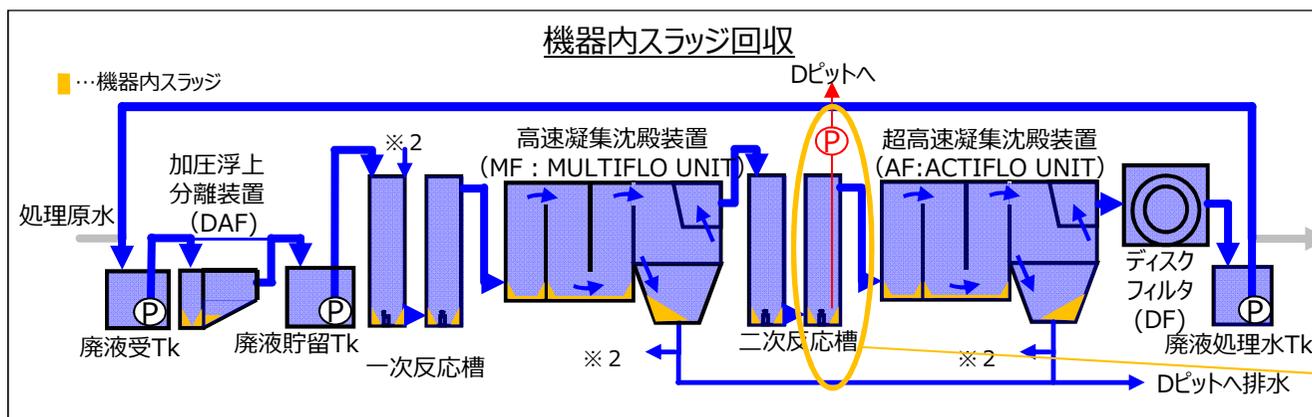
- スラッジ抽出設備設置に向け、以下の作業を実施し線量低減を行う。
 - ①床面除染：吸引回収装置による除染継続及び塗膜剥離型除染剤による除染を実施予定。
 - ②機器内スラッジ回収：攪拌回収の効果が低かったため機器内からスラッジの直接吸引を検討中。
 - ③遮へい設置：①，②の実施状況を踏まえて、ホットスポット等への遮へい設置を実施予定。

各槽から直接吸引する手法を検討中

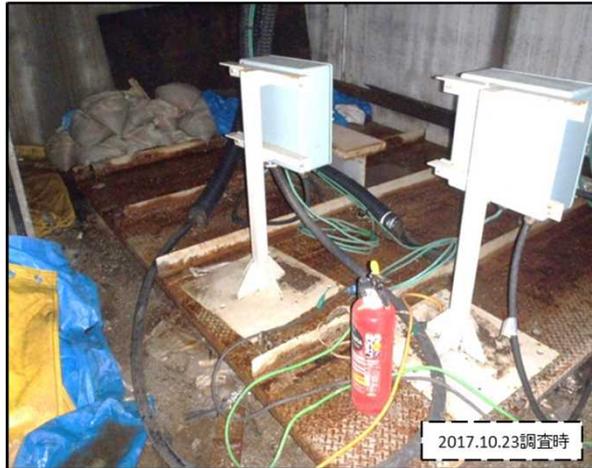
対策前

- 区分③ 外部ハッチ：鋼板蓋を設置し閉止（3号機R/B）

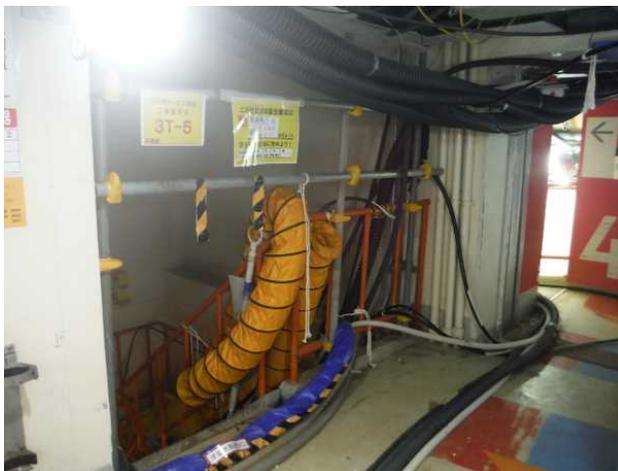
対策前

- 区分② 階段室：水密扉を設置し閉止（3号機T/B）

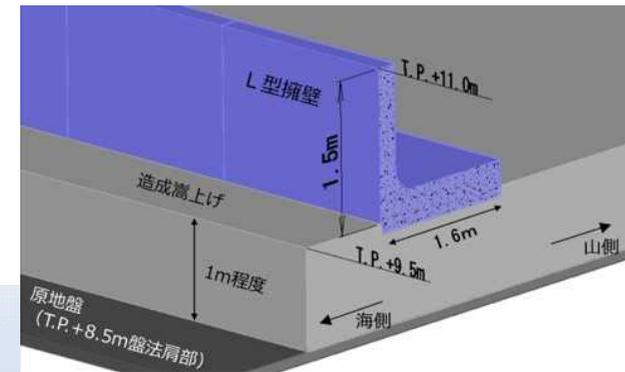
防潮堤の構造

- ・ 千島海溝津波による防潮堤位置の最高水位をT.P.+ 10.3mと想定。防潮堤の高さT.P+ 11m、全長約600m
- ・ 2020年度上期完成予定。

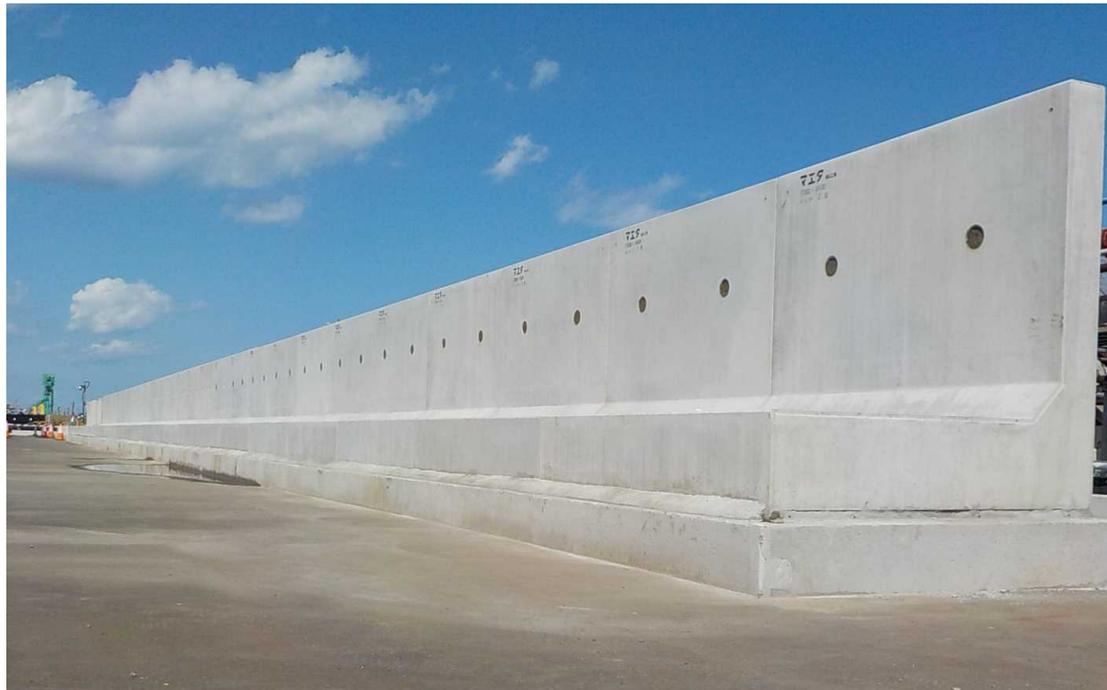
現地据付状況（2019年9月25日撮影）

- 2019年7月29日 防潮堤設置工事着工
- 2019年9月23日より、L型擁壁の据付作業を開始
- 2019年11月末現在、全長約600mのうち、約100m据付完了

据付後、基礎コンクリート仕上げを行い、
周辺の造成嵩上げとフェーシングを施工する

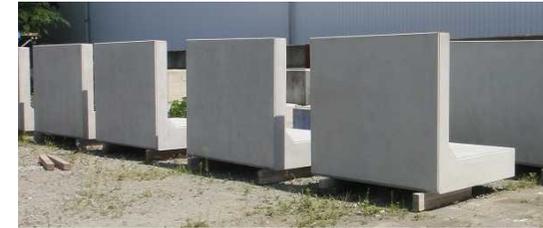
L型擁壁

高さ1.7m×幅1.6m、延長2.0m
重量約4t、鉄筋コンクリート製
福島県内工場にて製作し現地搬入

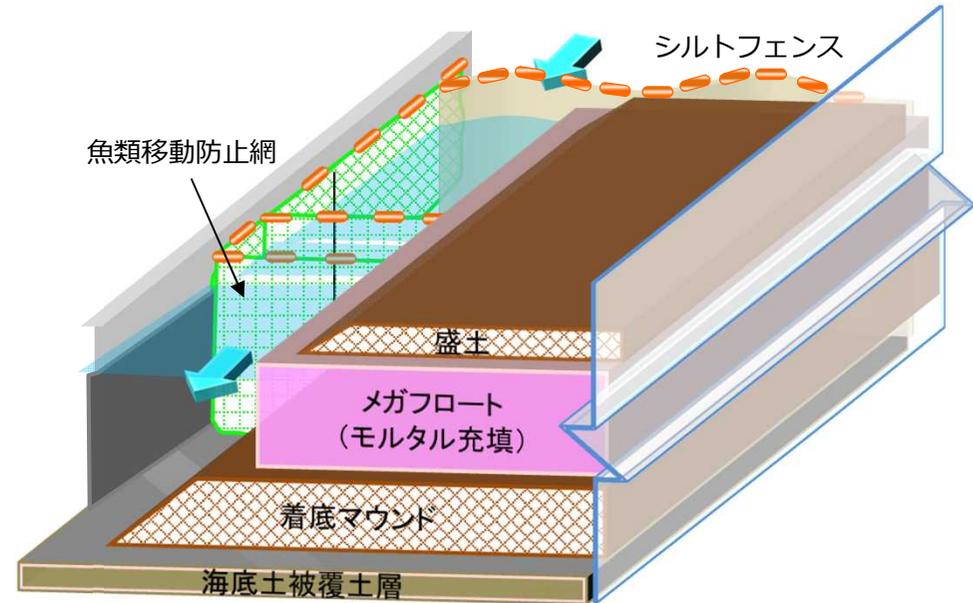
完成断面図（イメージ）

- メガフロートが港湾内に係留する状況が継続した場合、津波漂流物となり周辺設備を損傷させるリスクがあるため、津波リスクを早期に低減させる観点で底上げした海底に着底（安定）させ、さらに物揚場等として有効活用する工事を実施中。
- 2018年11月12日から工事着手し、メガフロート着底工事に向けたステップ1として「メガフロート移動」を2019年5月16日に完了し、現在は、「着底マウンド造成作業」「バラスト水処理作業」「内部除染作業」を実施している。

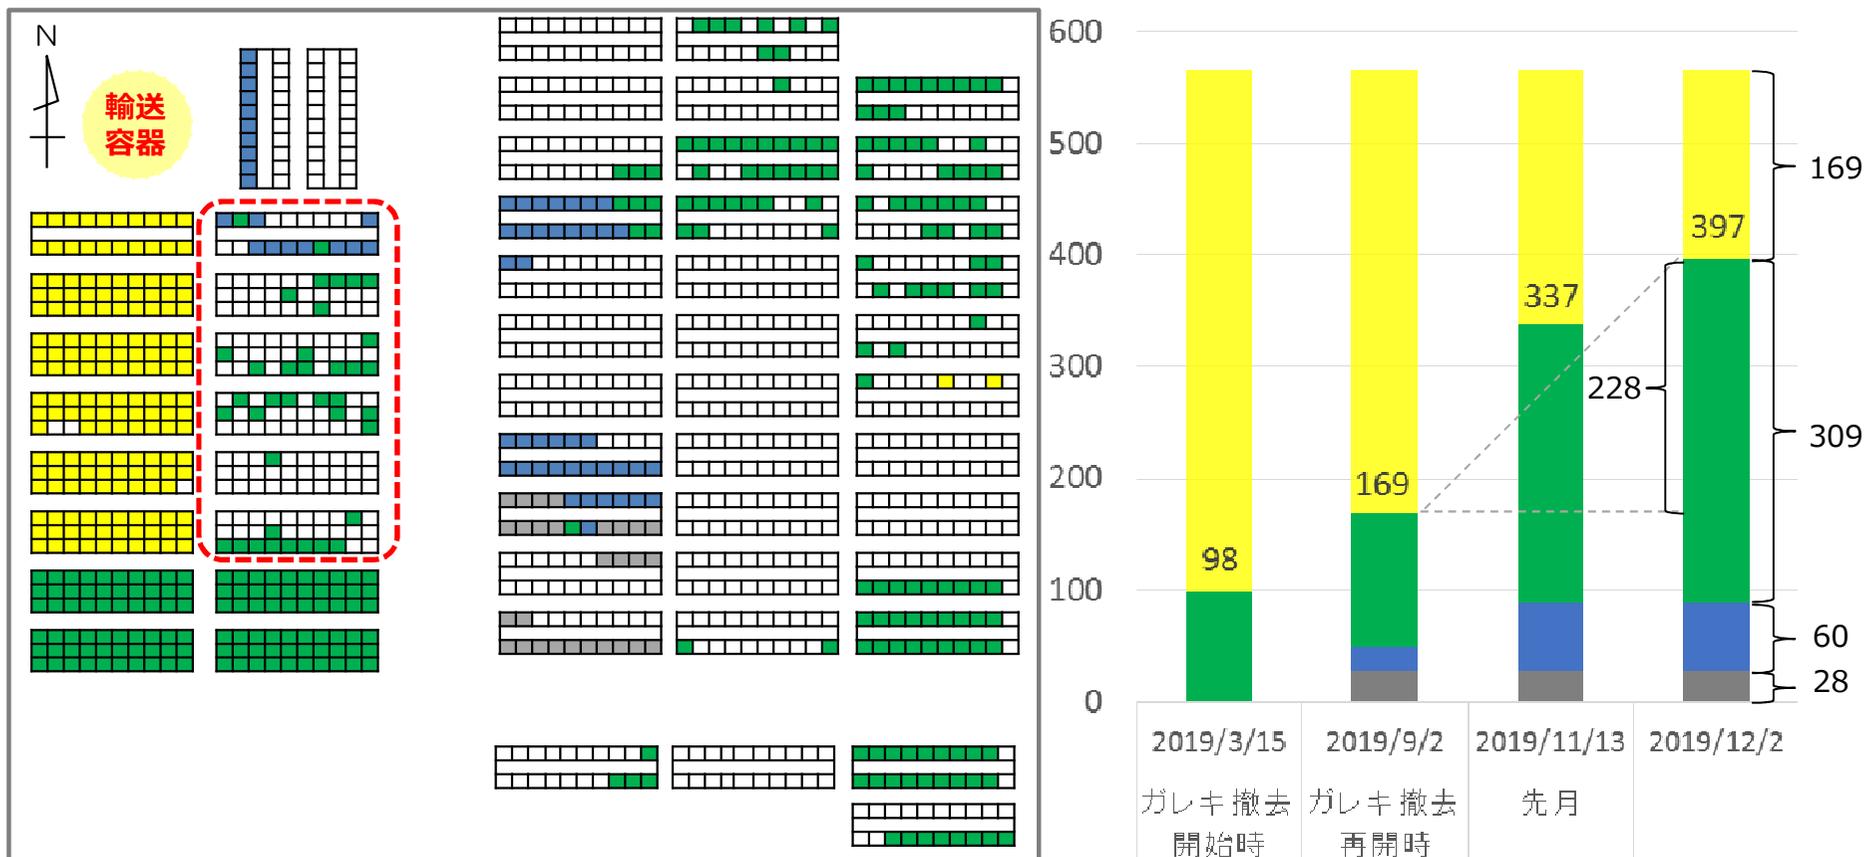
- ガレキ撤去再開（9月2日）から、ガレキ撤去完了及び撤去中の体数が228体分進捗。

- : 燃料取出済
- : ガレキ撤去完了 = 燃料取り出しが可能な状態
- : ガレキ撤去中
- : ガレキ撤去未実施
- : 燃料が入っていないラック
- (赤い点線枠) : 落下した燃料交換機, コンクリートハッチがあったエリア

- ガレキ撤去によりハンドルが確認できた燃料は、337体/566体（先月から+51体）。
- これまでハンドル変形燃料を12体確認（先月から+0体）。

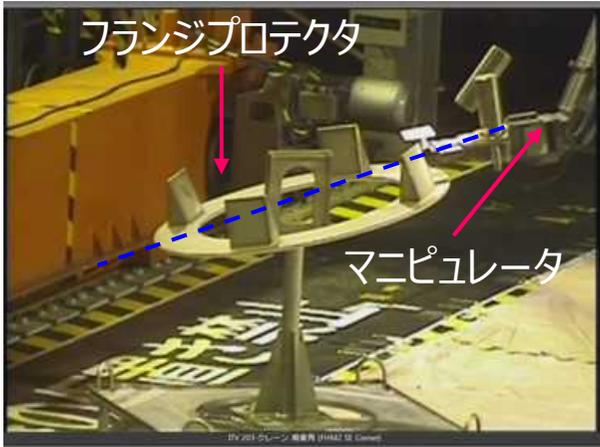
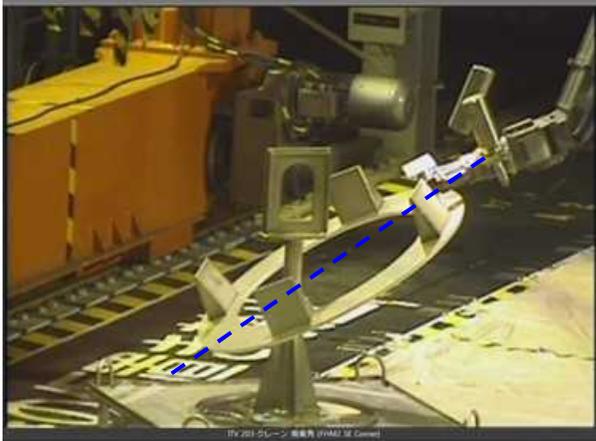
【参考1】燃料取扱機マニピュレータ（左腕）動作不良

<p>概要</p>	<ul style="list-style-type: none"> 10月15日 燃料取り出し準備作業時にフランジプロテクタ※1を把持した状態で、関節の操作のために固定解除の操作を行った。その際に、マニピュレータの手首が下がり、把持していたフランジプロテクタが下がる事象を確認した。 <p>※1：フランジプロテクタとは、燃料取り出し時に輸送容器のフランジ面を保護する治具</p> <div style="display: flex; justify-content: space-around; align-items: center;">

</div>
<p>原因</p>	<ul style="list-style-type: none"> ✓ 関節制御用駆動装置※2内部のシート部から僅かに圧力（作動用流体）が低圧側にリークしたことによる持ち上げ力の低下（制御側は異常の無いことを確認済み。） <p>※2：入力されたエネルギーを物理的運動に変換する装置、マニピュレータは作動流体の圧力で関節内部にあるシリンダーを駆動させることにより動作をさせている。</p>
<p>対応</p>	<ul style="list-style-type: none"> ✓ 当該関節部以外の部位は健全であること並びに当該関節の固定解除をしない運用とすることで安全に作業が実施できることを動作試験にて確認したことからガレキ撤去を再開している。ガレキ撤去作業時に動作不良が発生していないことから継続使用中。なお、マニピュレータの予備品は納入済みであり、動作不良が発生した場合は交換が可能である。 ✓ フランジプロテクタの設置については、代替策※3で対応可能であり現在、新規フランジプロテクタを製作中。 ※3：FHM補助ホイス使用
<p>備考</p>	<p>マニピュレータは、直接燃料や輸送容器を取り扱うものではないため、燃料取扱い中の燃料損傷に至ることは無い。</p>

➤ 10月15日 燃料取扱機マニピュレータ（左腕）動作不良【参考1：P4】

関節制御用駆動装置内部のシート部から僅かに圧力（作動用流体）が低圧側にリークしたことによる持ち上げ力の低下。なお、制御側は異常の無いことを確認済み。

- ✓ ガレキ撤去作業は、当該関節の固定解除をしない運用で安全に作業が出来ることを確認したため、継続使用。
- ✓ フランジプロテクタの設置は、フランジプロテクタを改良し、FHM補助ホイストにてより安全に設置可能。現在、フランジプロテクタを改良中。
