実施計画変更認可申請の状況および今後の申請予定

1号機原子炉格納容器上蓋の状況確認について

1号機PCV内部調査にかかる アクセスルート構築作業について

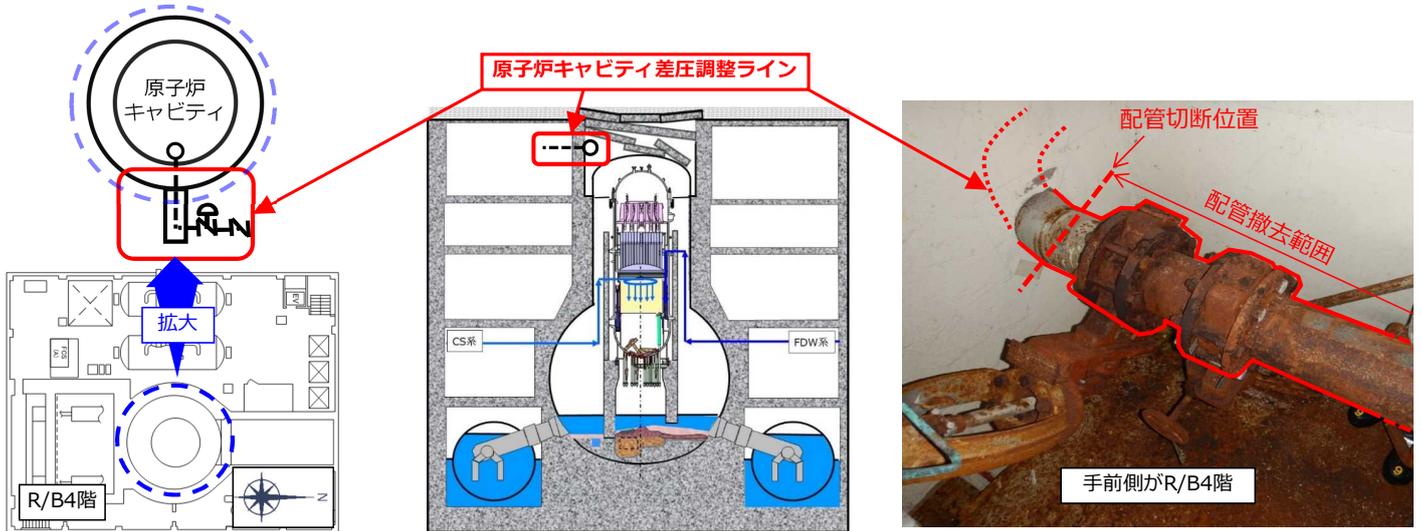
原子炉キャビティ差圧調整ラインの位置(平面/立面)イメージ図、および現場写真

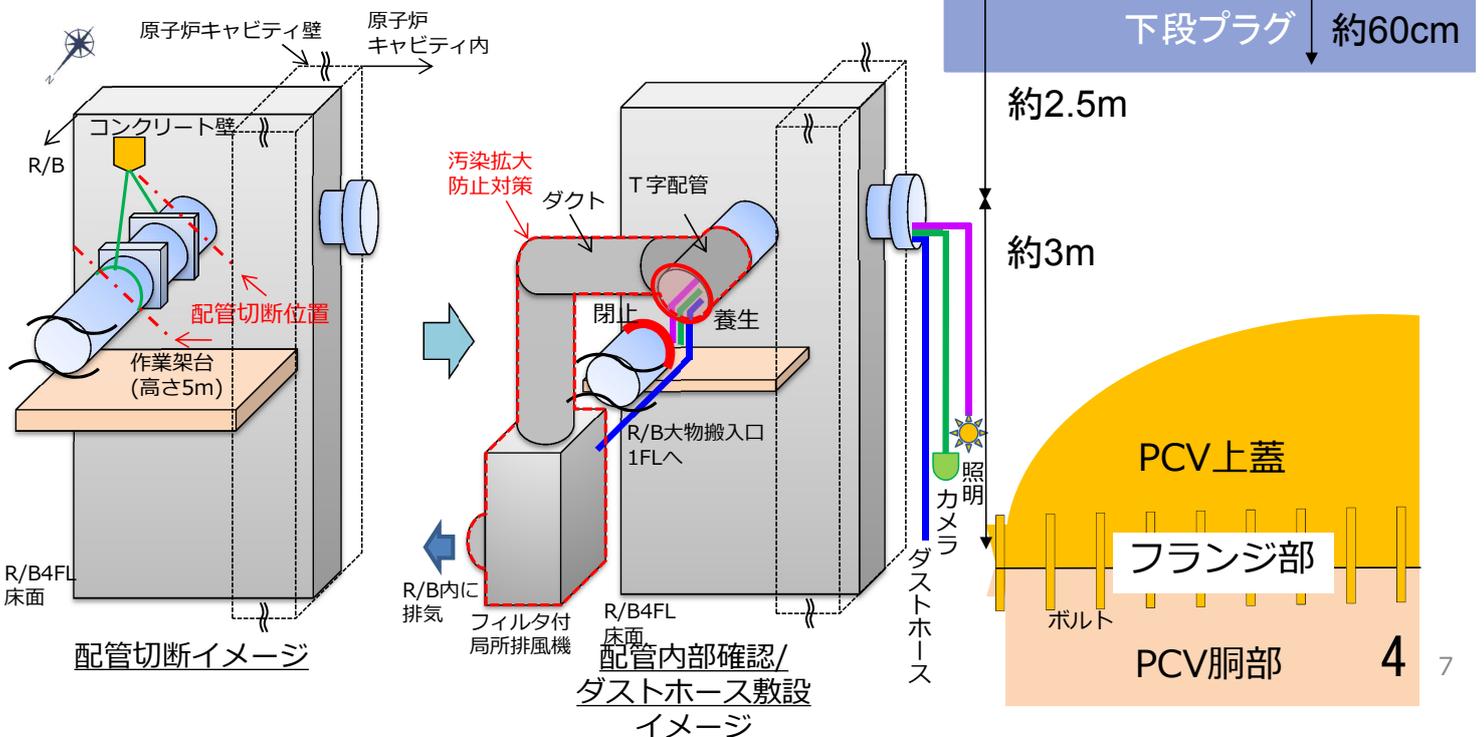
2. PCV近傍作業監視用DMおよび状況確認用カメラの設置作業概要

- 原子炉キャビティ差圧調整配管の切断（弁の上流/下流側）を実施。
- 配管内部確認を行い、ダストホース他の敷設を実施。
- ホース敷設にあわせて、PCV上蓋の状態を確認。

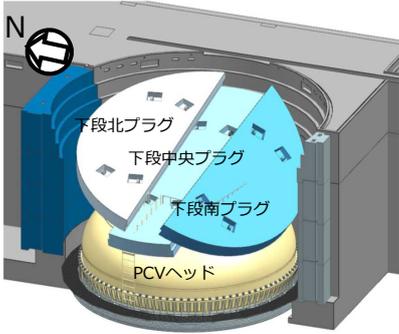
撮影箇所イメージ
(西側からの視点)

- ホース設置時に原子炉キャビティ（ウェル）内の状況について、映像を取得することができた。
- 取得した映像からはPCV上蓋等の著しい損傷は確認されなかった。

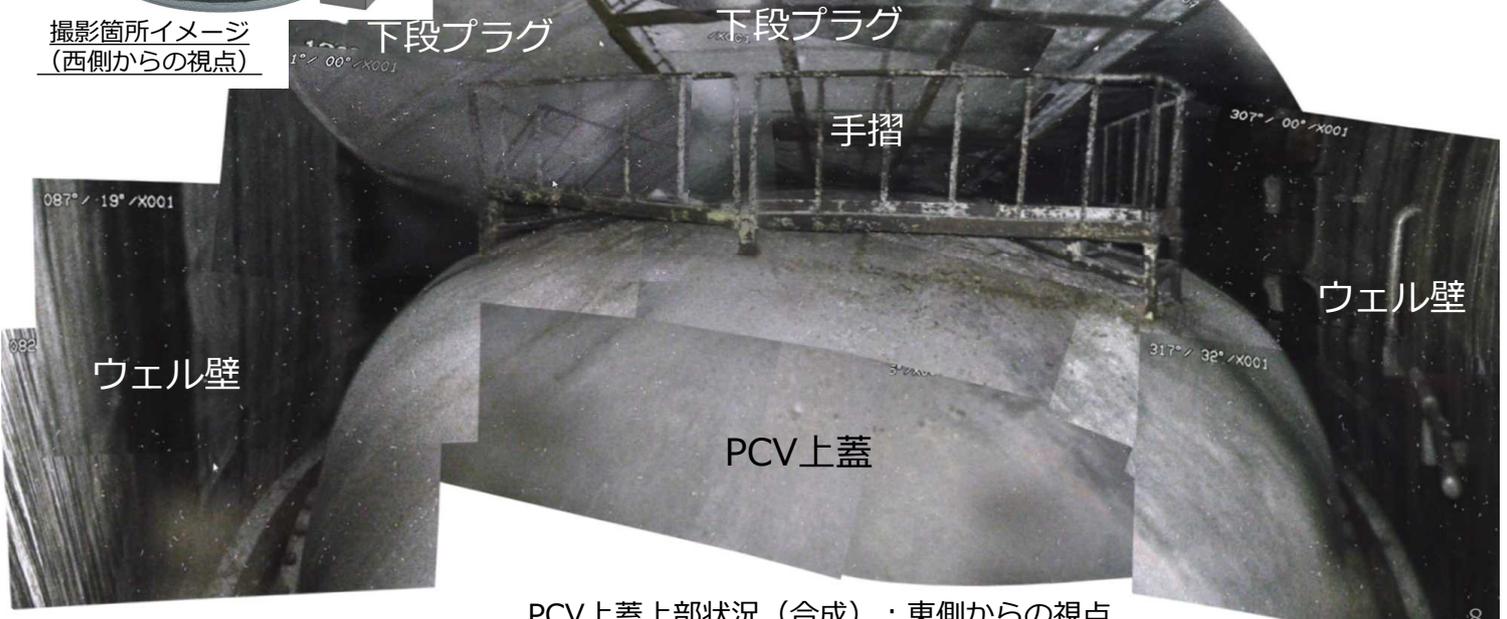
PCV上蓋上部状況（合成）：東側からの視点

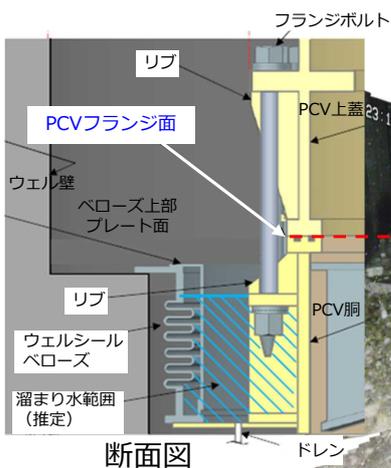
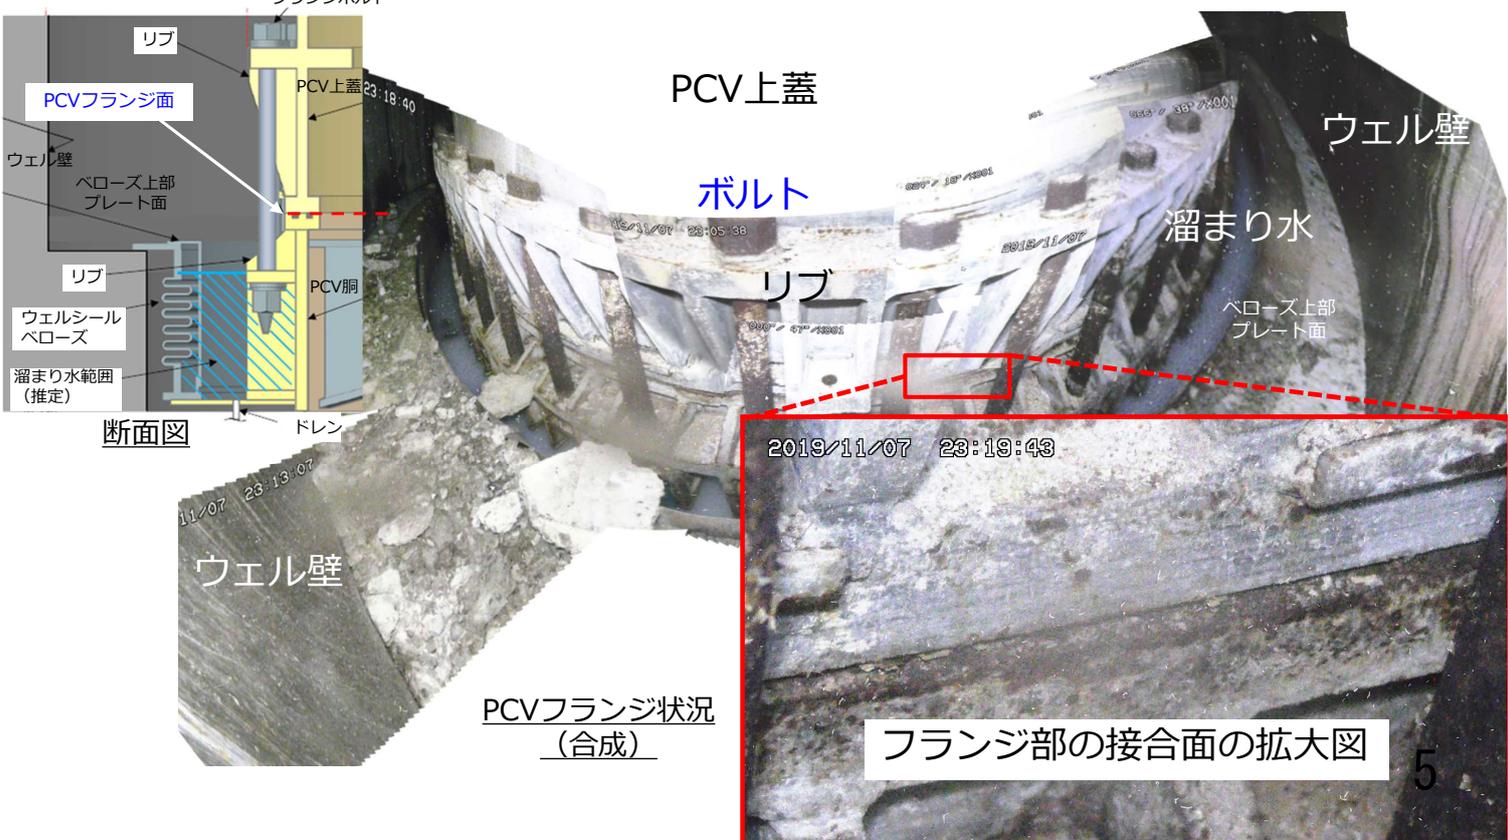
- フランジ部についても、塗装の劣化はあるものの、著しい損傷や大きな変形は確認されなかった。
- 映像中のホワイトノイズからは高い汚染が推定されるため、事故時の高いPCV圧力の条件下ではフランジ部からの漏えいがあったものと考えられる。

フランジ部の接合面の拡大図

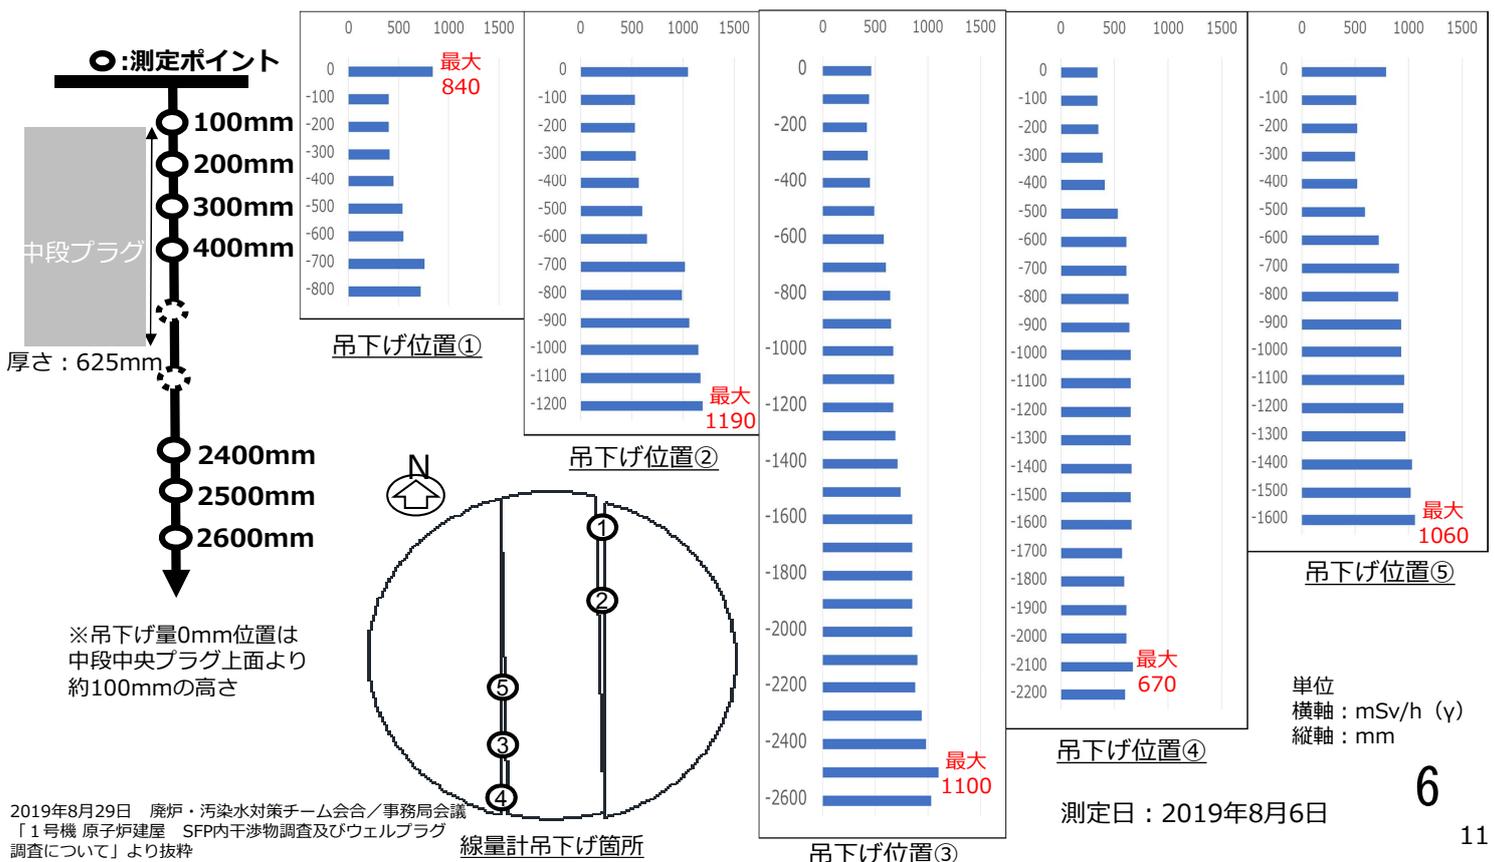
(参考) 中段プラグ下線量測定結果【速報】

- 測定位置 (①~⑤) において、下段のプラグやガレキに接触しない範囲で線量計を吊下げて100mm毎に空間線量率を測定。
- 線量測定の結果、各測定位置共に、中段プラグより下側で高くなる傾向を確認。

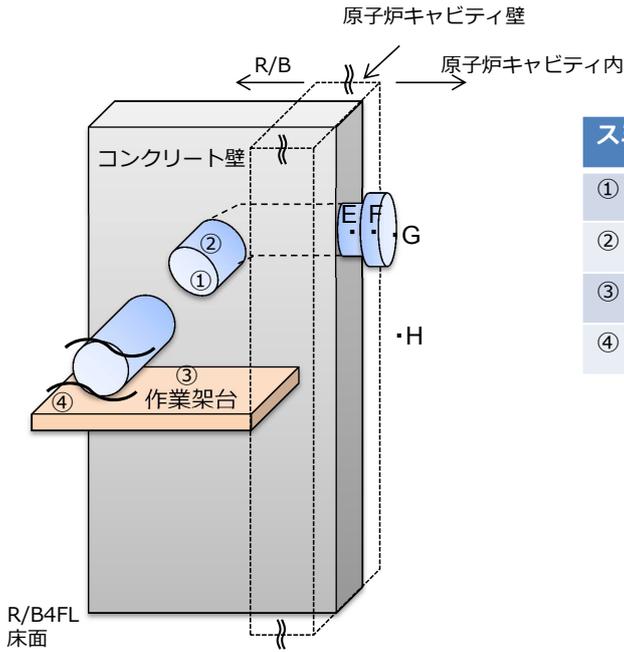
原子炉キャビティ差圧調整ラインのスミア採取・線量測定箇所

スミア箇所	α放出核種	β+γ放出核種	備考
①	1.1×10	1.8×10 ²	配管内面(切断部近傍)
②	3.5×10	>2.6×10 ²	配管内面(エルボ部近傍)
③	検出限界値未満	>2.6×10 ²	作業架台床面(配管直下)
④	検出限界値未満	>2.6×10 ²	作業架台床面

測定箇所	線量測定値 [mSv/h]	備考
E	400	配管出口より20cm内部
F	700	配管出口より10cm内部
G	1100	配管出口
H	2600	配管出口下50cm

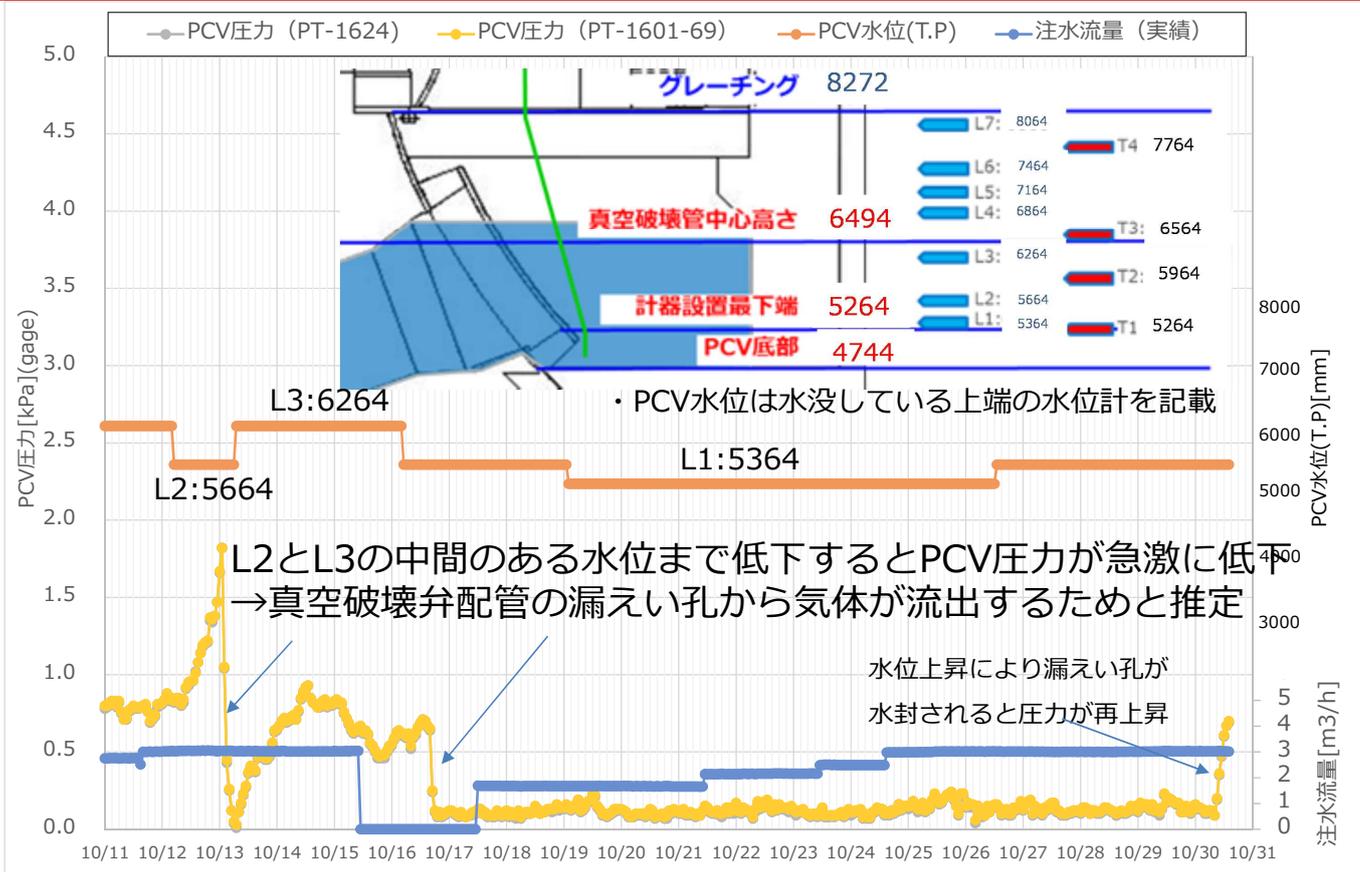
5. 1号機PCV圧力と水位の推移からの評価

上記の圧力挙動から、現在のPCV上蓋のフランジ部の漏えい孔面積は、真空破壊弁配管の漏えい孔面積に比較して小さい。

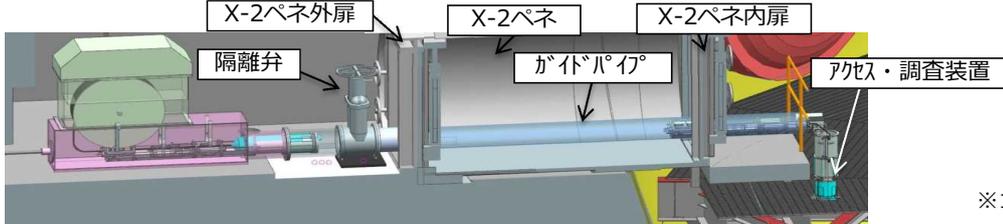
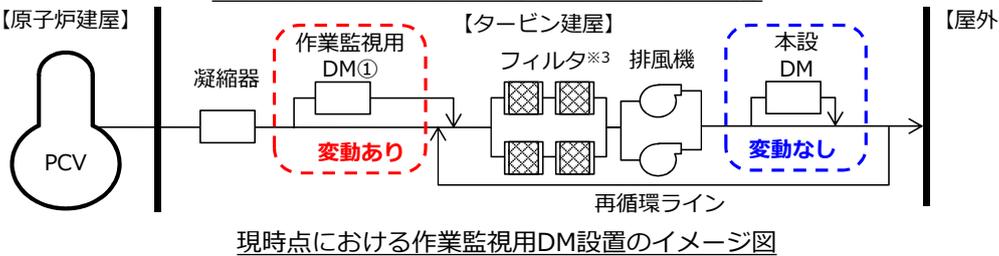
- 1号機原子炉格納容器（以下、PCV）内部調査のアクセスルートをX-2ペネトレーション（以下、ペネ）から構築中。
- 6月4日にX-2ペネ内扉（PCV側の扉）について、AWJ※1にて穿孔作業(孔径約0.21m)を実施したところ、作業監視用ダストモニタ（以下、DM）①の値が作業管理値($1.7 \times 10^{-2} \text{ Bq/cm}^3$)※2に達したことを確認（数時間で作業前の濃度レベルに低下）。
- 7月31日～8月2日にかけてデータ拡充作業を実施。作業監視用DM①における最大ダスト濃度は、噴射するPCV内構造物との距離が離れるにつれて、低下する傾向等の情報を取得。
- いずれの作業もPCVガス管理設備の本設DM（フィルタの下流側に設置）および、敷地境界付近のDM等には有意な変動はなく、環境への影響はないことを確認。
- 今後の作業継続に向けてPCV近傍のダスト濃度の監視を充実させるため、PCVヘッド近傍に作業監視用DM②を追加で設置(新設)した後、11月25日よりAWJによるダスト舞い上がり後のダスト濃度の低減効果等を確認するデータ拡充作業を再開した。

アクセスルート構築後の内部調査時のイメージ図

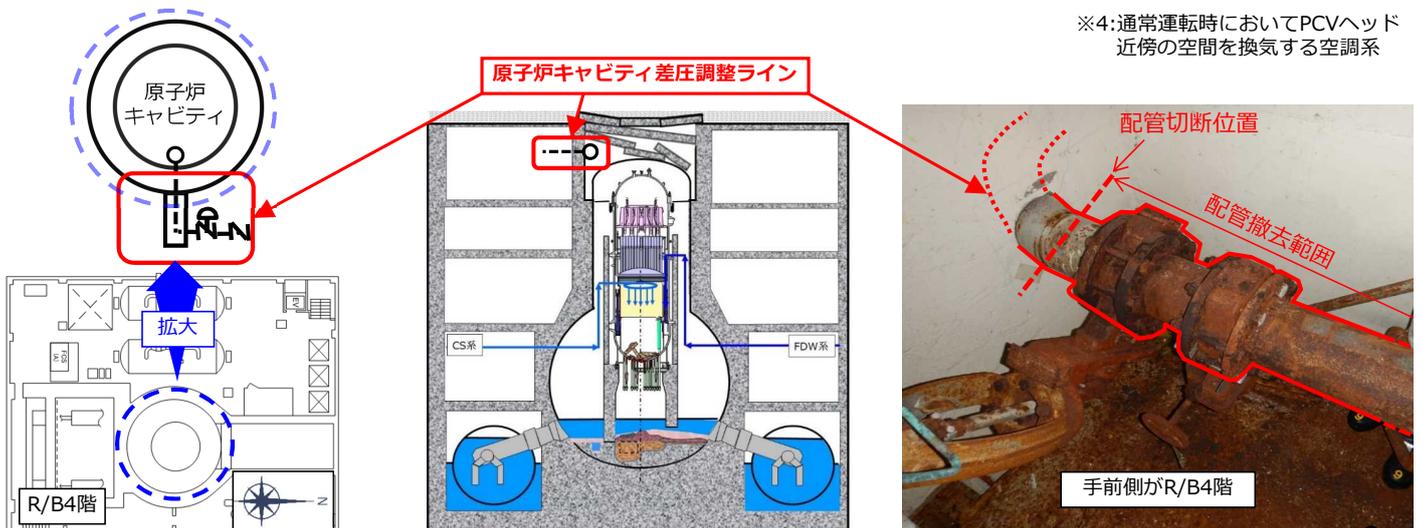
- 原子炉キャビティ差圧調整ライン※4に作業監視用DM②のダスト吸引用ホース(以下、ホース)を敷設するため、原子炉キャビティ差圧調整ラインの配管切断作業を10月25日に実施した。
- 配管内部は汚染が想定されたため、汚染測定を実施。配管内部に汚染を確認したため、汚染拡大防止対策を実施した上で、作業を進めた。なお、作業エリアのダスト濃度上昇は確認していない。
- 汚染拡大防止対策を実施した後、配管内部が閉塞されることなく原子炉キャビティ内に通じていることを11月6日に確認し、配管内にホースの敷設を11月7日に完了した。

※4: 通常運転時においてPCVヘッド近傍の空間を換気する空調系

原子炉キャビティ差圧調整ラインの位置(平面/立面)イメージ図、および現場写真

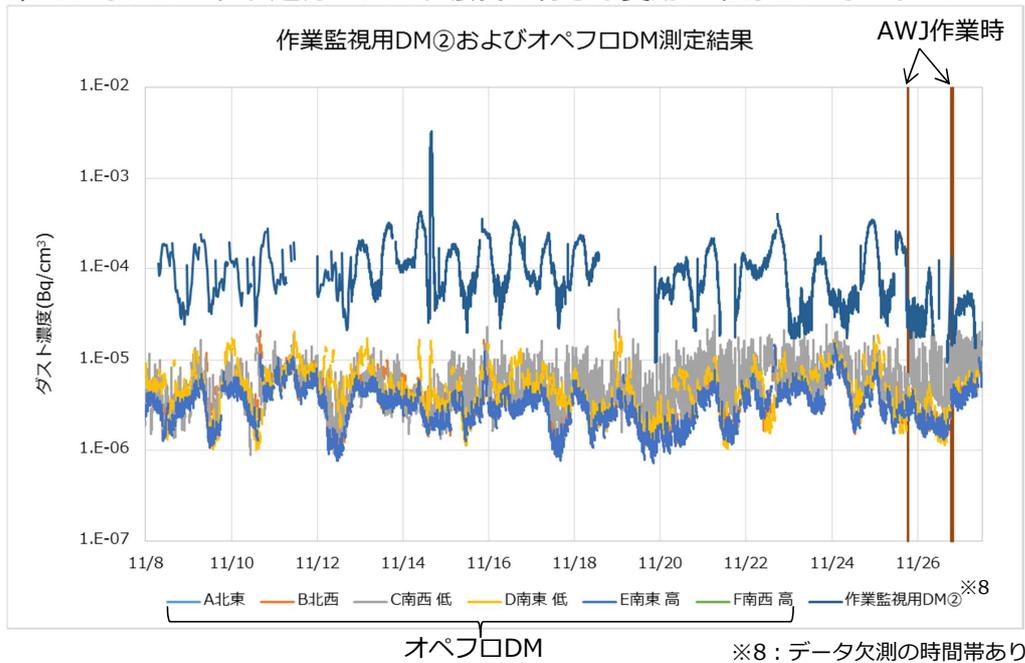
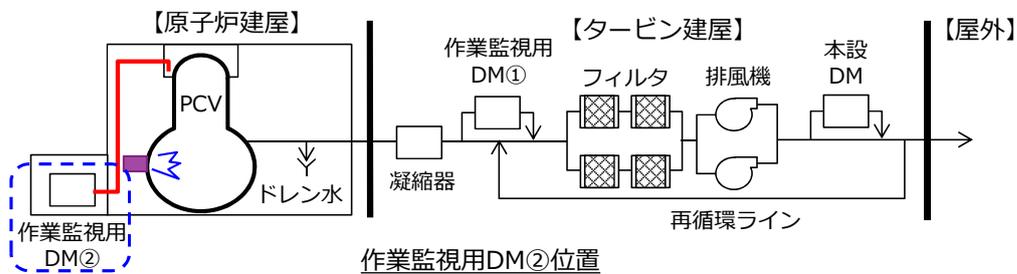
4. データ拡充作業の結果(2/2)(PCVヘッド近傍ダスト濃度変化)

- AWJ作業によるPCVヘッド近傍のダスト濃度は有意な変動は確認されていない。

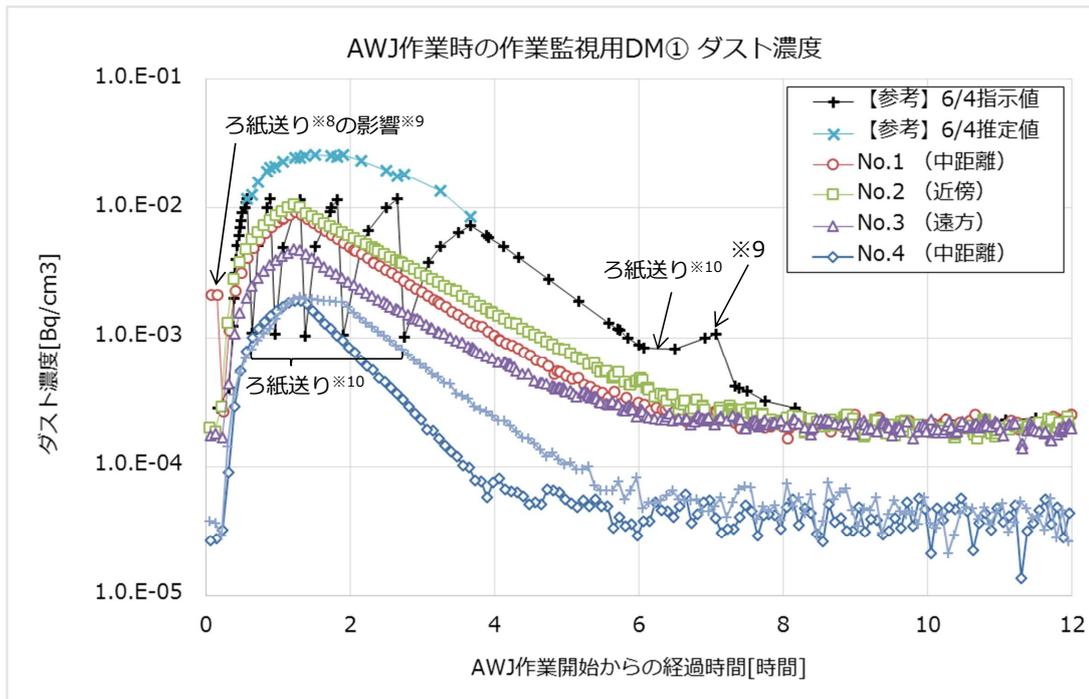
(参考) データ拡充作業の結果 (ダスト濃度変化)

※9：ろ紙送りの理由：DMリセット操作を行ったことにより、ろ紙送りが発生

※10：濃度上昇の理由：モニタ内部の汚染分だけ上昇

※11：ろ紙送りの理由：ろ紙上の放射能濃度が高くなることで検出器が応答しきれず、ダスト濃度を過小評価することを未然に防ぐためにろ紙送りが自動動作(測定値の信頼性保護機能)

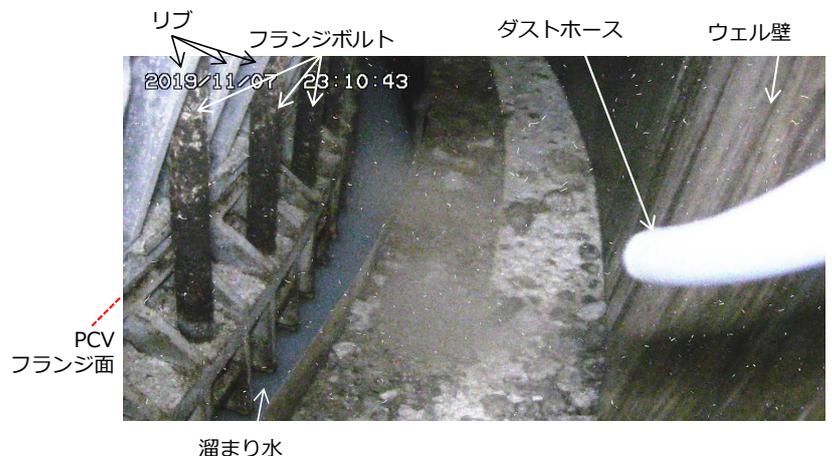
(参考) ダストホース設置状況

①ダストホース設置状況
