再処理施設、廃棄物管理施設、MOX燃料加工施設
敷地周辺陸域の活断層評価について
(出戸西方断層の北端・南端評価に係るコメント回答)

令和元年12月20日

日本原燃株式会社

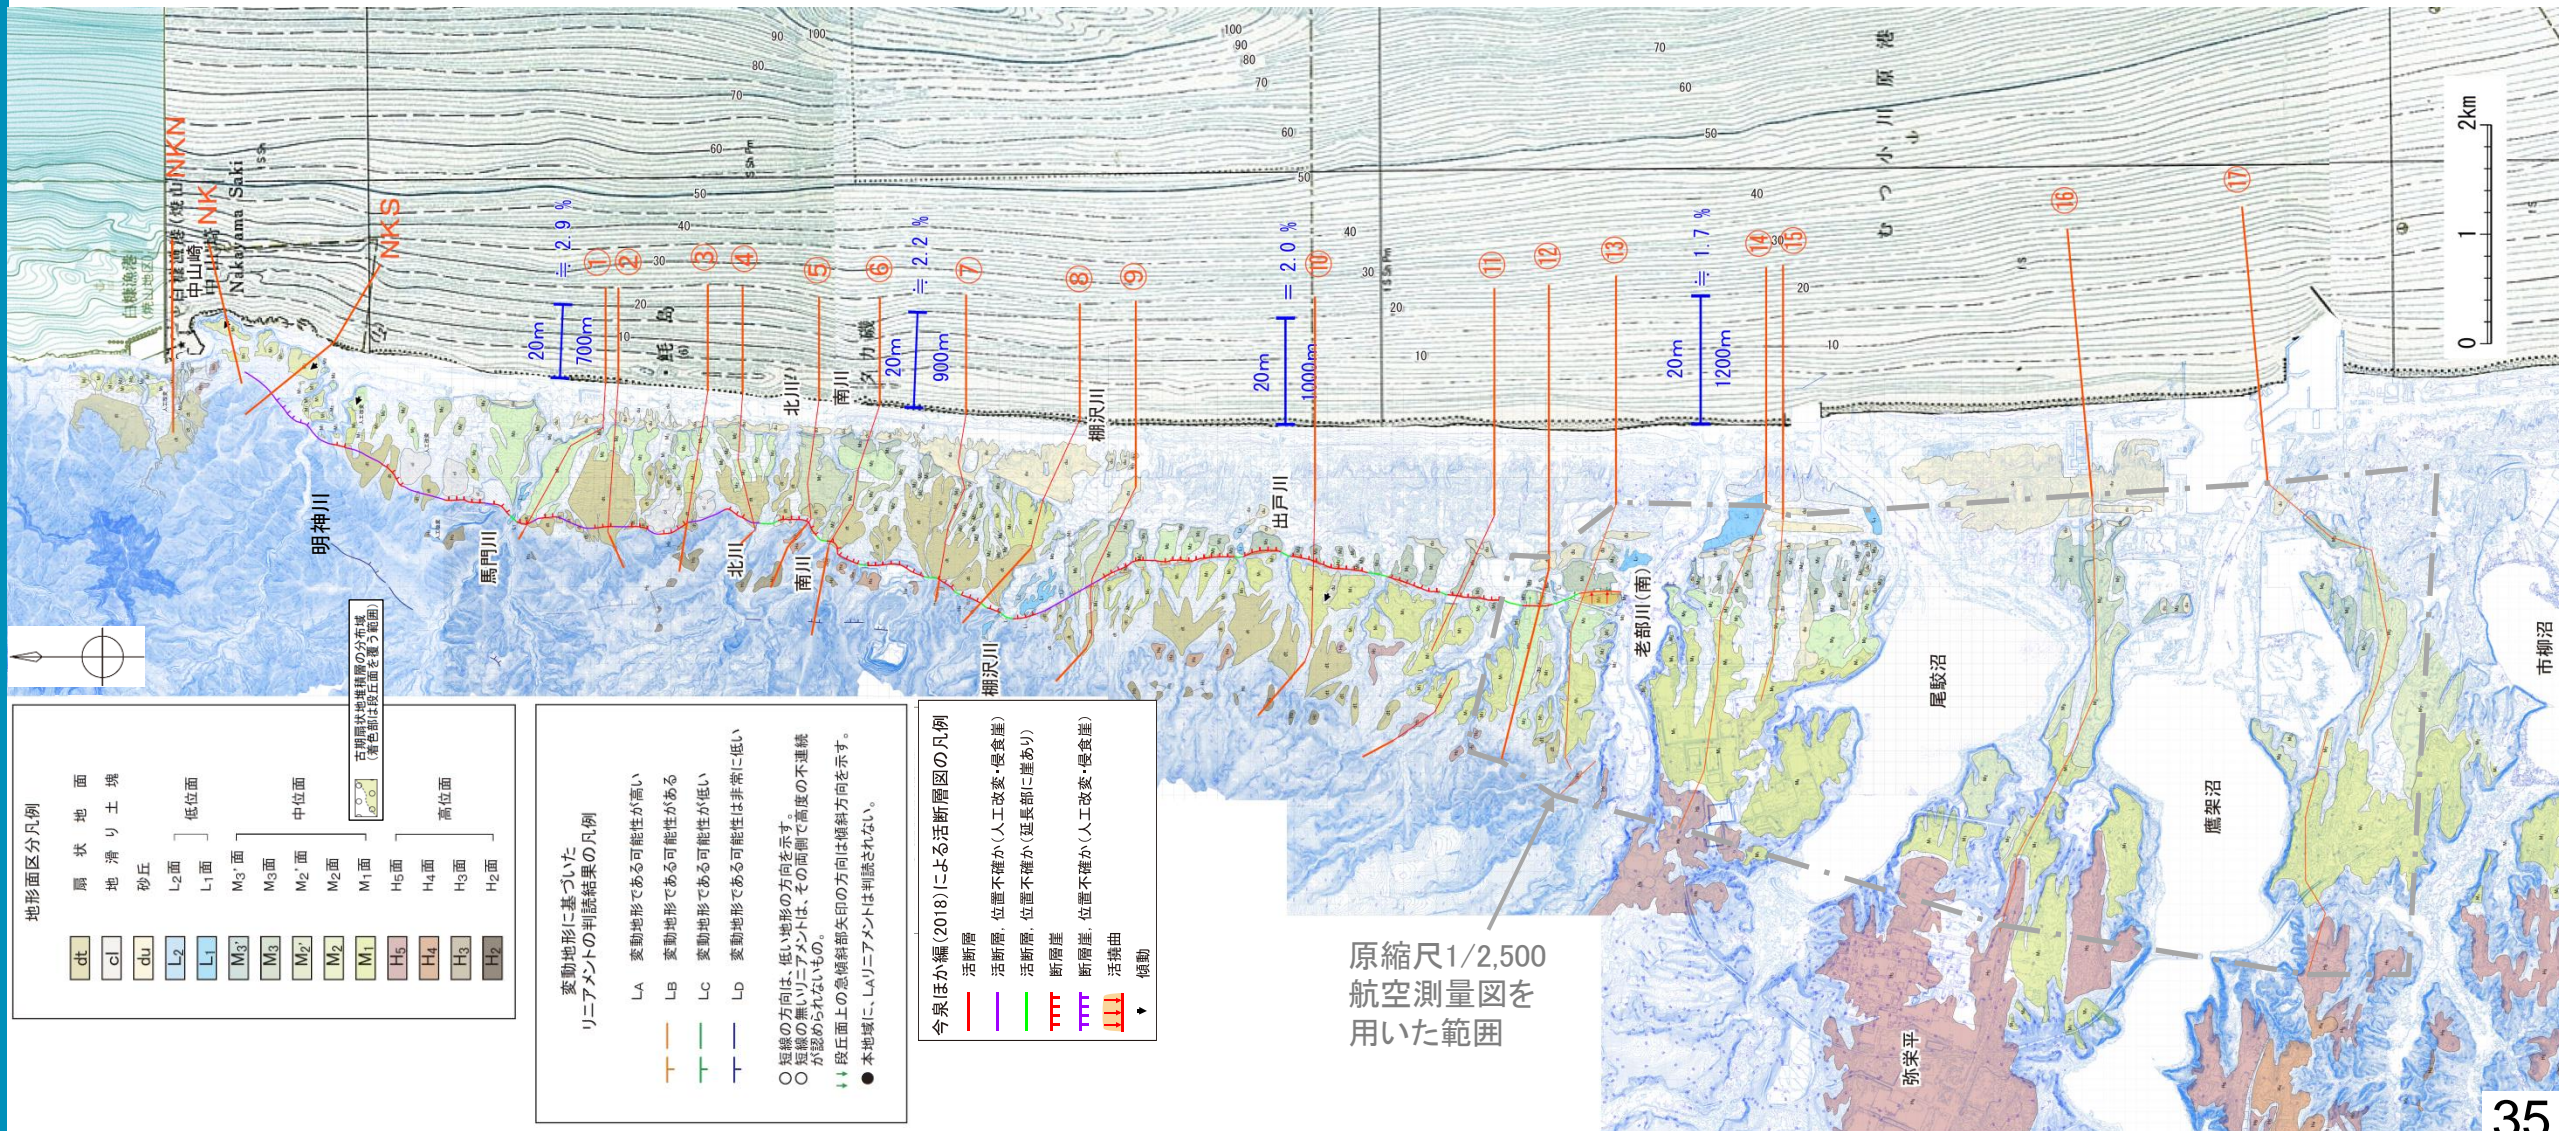
① 変動地形調査結果(現在の海底勾配との比較:地形断面検討位置図)

- 従来検討してきた段丘面付近の地形断面について、西側、東側及び北側の評価対象領域を拡充して地形断面図を作成し、現在の海底勾配との比較検討などを実施した。

- 陸域については、2008年(平成20年)に取得した2m格子のレーザ計測によるDEMに基づき地形断面図を作成した。ただし、敷地近傍については1976年(昭和51年)作製の原縮尺1/2,500航空測量図が存在しており、本図は2008年に取得したDEMと比較して地形の人工改変の影響が少ないため、これを用いている。
- 海域については、主に「海上保安庁水路部編(1982)『むつ小川原』」を用いて海底地形図を作成し、北端の一部に「海上保安庁(1998)『尻屋崎』」を用いて作成した。水深0mから20mまでの勾配を算出している。
