# 使用済燃料プール水質状況についての補足説明

2019/12/13

東京電力ホールディングス株式会社

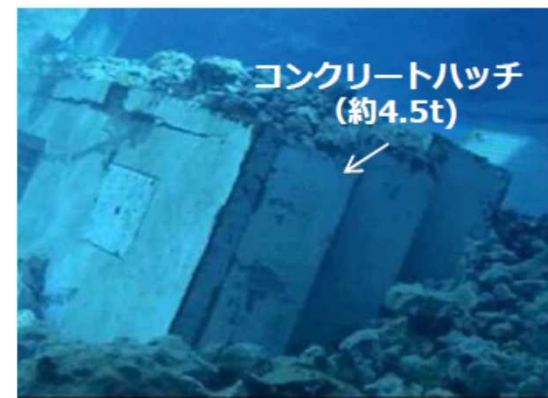
### 3. 1, 3号機のプール水透明度の違い

3号機 使用済燃料プール  
2014年度撮影

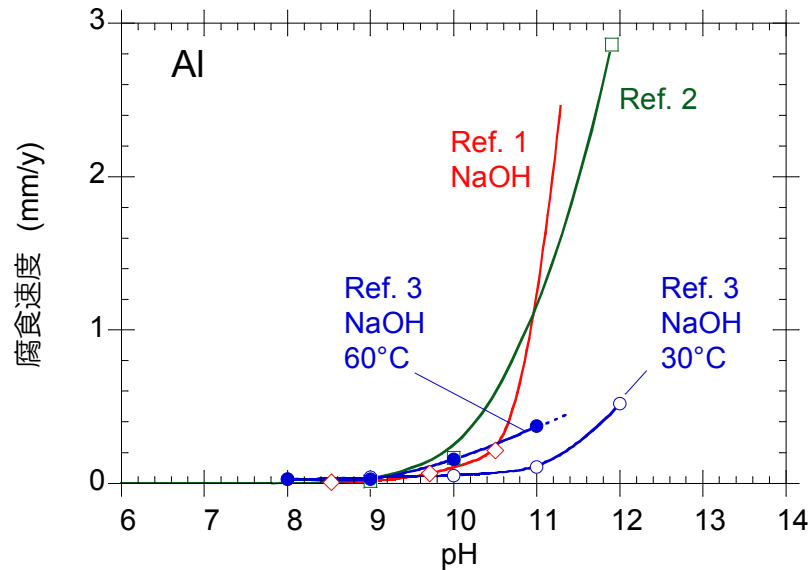
図1. アルカリ性条件での純Alの腐食速度<sup>1)-3)</sup>

- 1～3号機の燃料ラックにはアルミニウムが使用されている。
- アルミニウムは, pH10を超えるあたりから腐食速度が急増し, 11以上では数mm/y以上の大きな速度となる可能性がある。
- 4号機の燃料ラック(ステンレス鋼)およびその他の構成材料(炭素鋼, ステンレス鋼)については, pH12程度でも腐食が極端に加速する恐れは無い。<sup>4)-6)</sup>
- 以上から, 1～3号機SFPのpH管理値の上限は【<10】とし, 4号機については【<11】としている。
- 下限については, 震災後の水質においても震災前の管理値内に収まる状況であったため, 震災前の管理値と同様に【5.6<】としている。

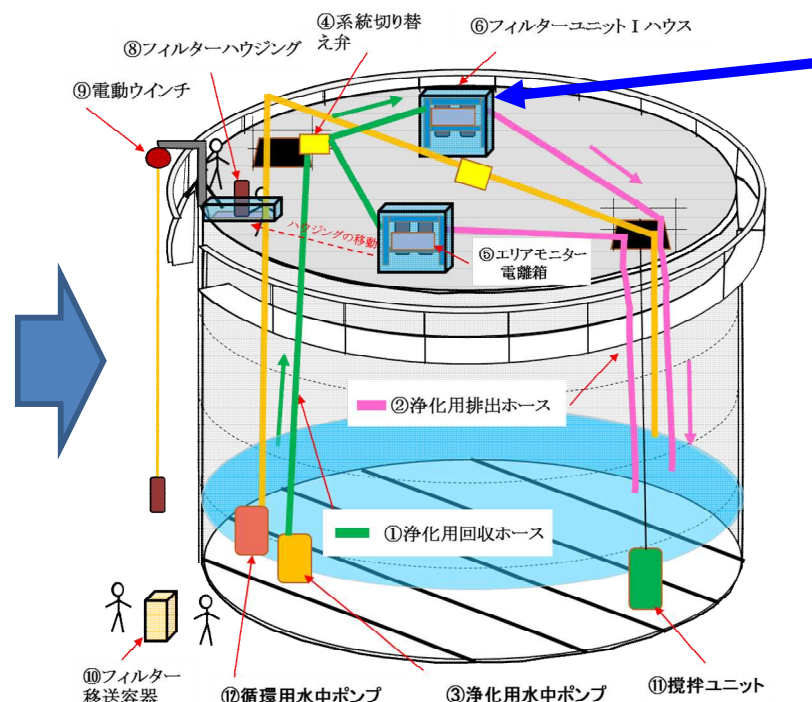
### ②スラッジ回収

- 1) 浄化用水中ポンプを起動し、浄化を開始。
- 2) フィルターハウジングの表面線量またはフィルター差圧により、フィルター又はハウジング交換。フィルタ交換時はユニット (I or II) を切り替えし、浄化を継続。
- 3) 交換したフィルター及びハウジングは天板上から吊下ろし移送容器に収納後、廃棄コンテナへ充填。

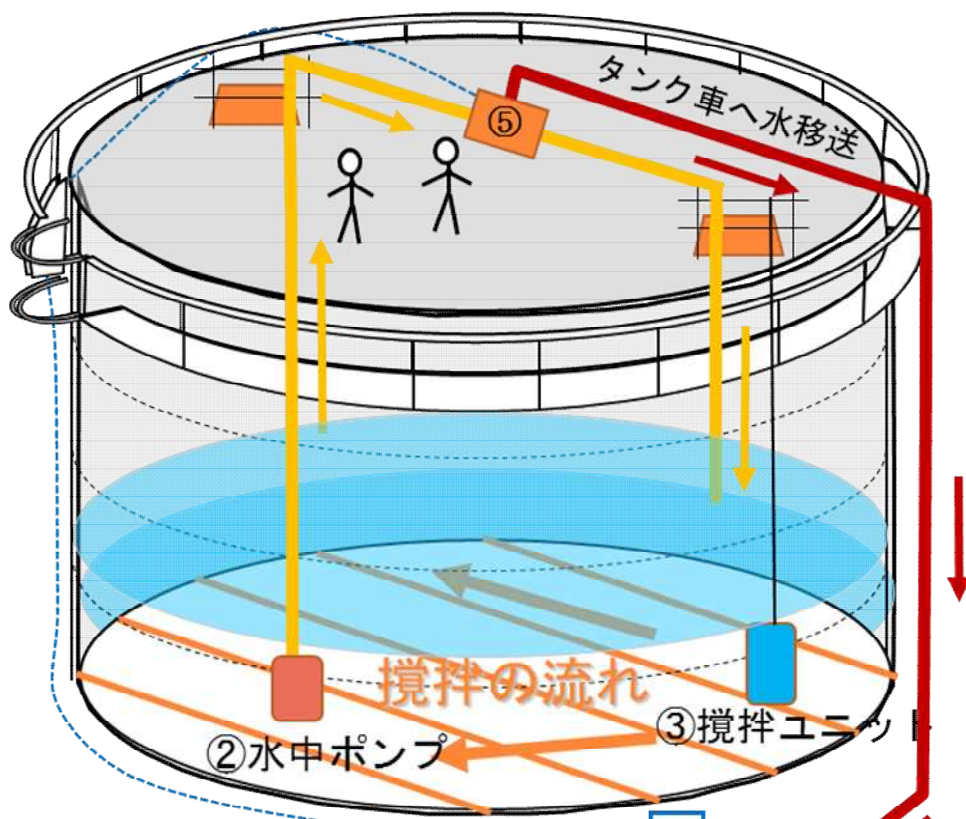
水移送回収 (D1タンク)

- 1) エリアモニターと電離箱で循環ホースの表面線量を確認。  
Γ線1.0mSv/h以下で安定後、タンク車へ水移送を開始。
- 2) タンク車の水位目視または水位センサーの検知で水移送を停止。
- 3) 各バルブを閉、タンク車から移送ホースを取り外し、タンク車を移動する。

- ①タンク車
- ②水中ポンプ
- ③攪拌ユニット
- ④エリアモニター(γ線)  
電離箱(β+γ)
- ⑤系統切り替え弁(循環・移送)
- ⑥水位センサー

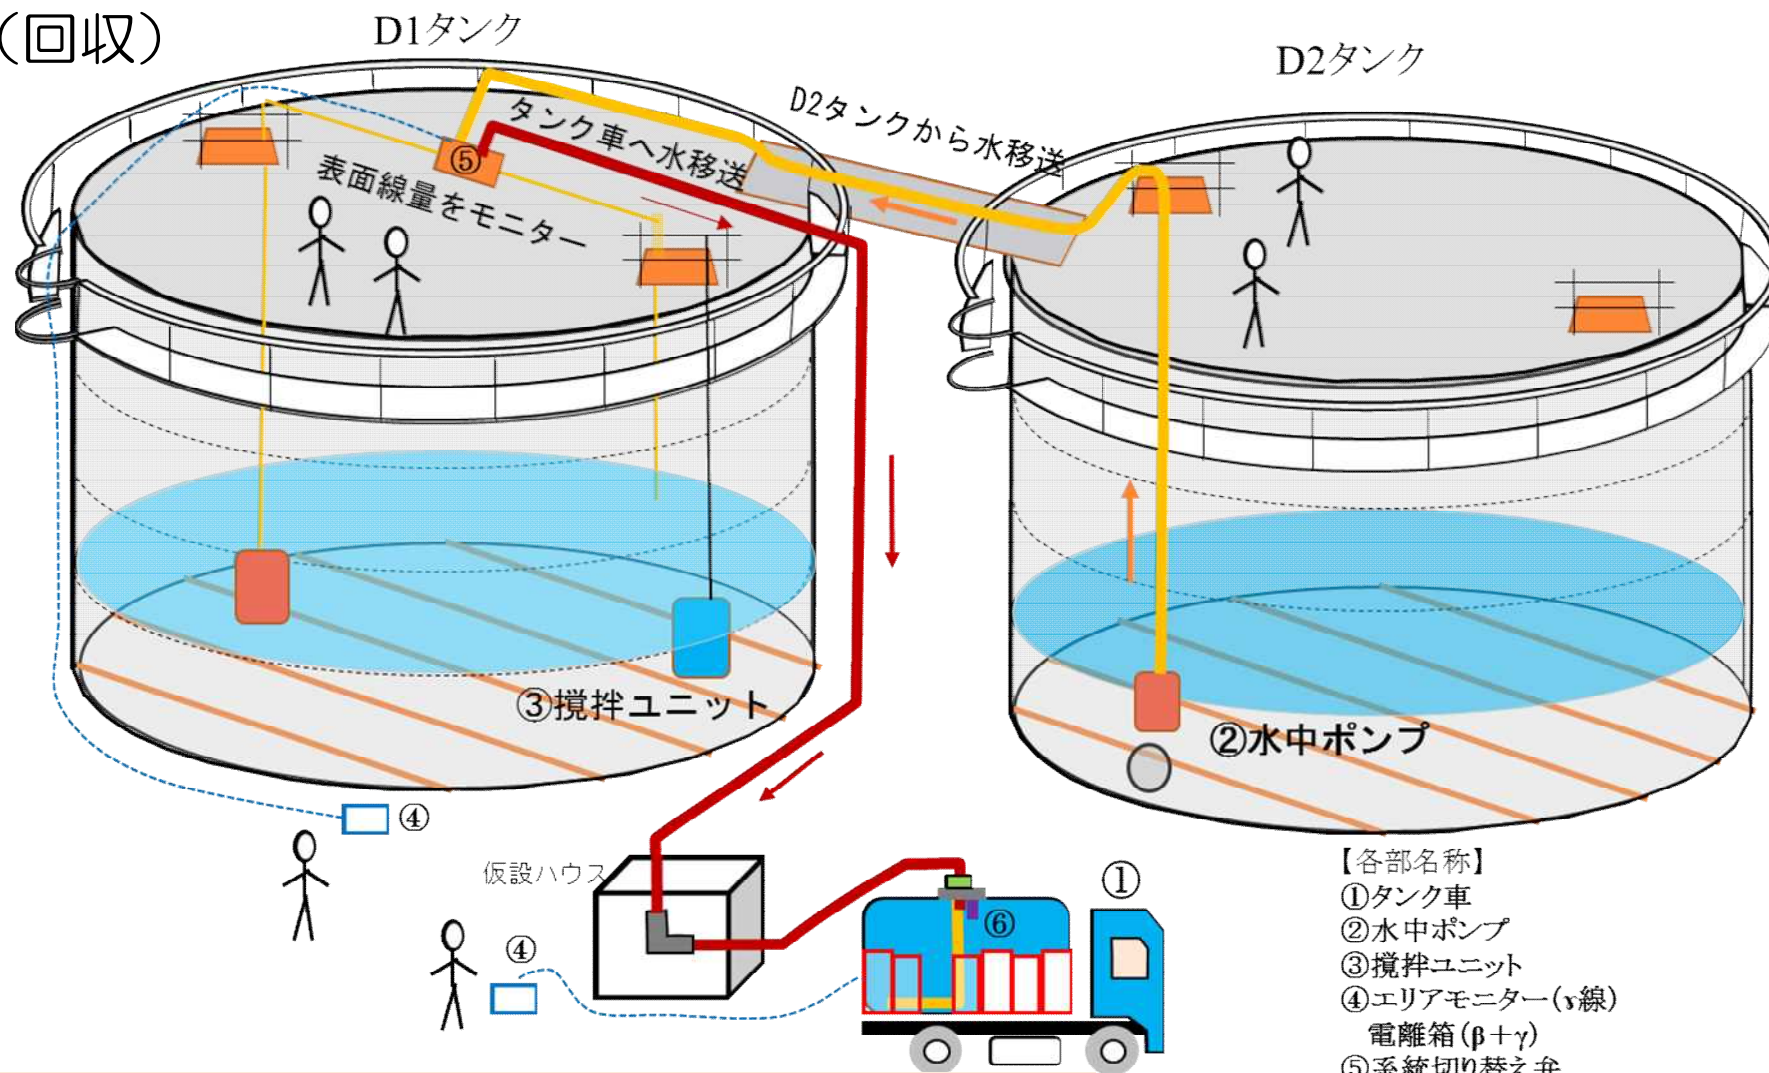
- 1) タンク車タンクの水位目視または水位センサーの検知で水移送を停止。
- 2) 移送ホース内のエアブローを行う。
- 3) 各バルブを閉にし、タンク車タンクから移送ホースを取り外し、タンク車を移動する。

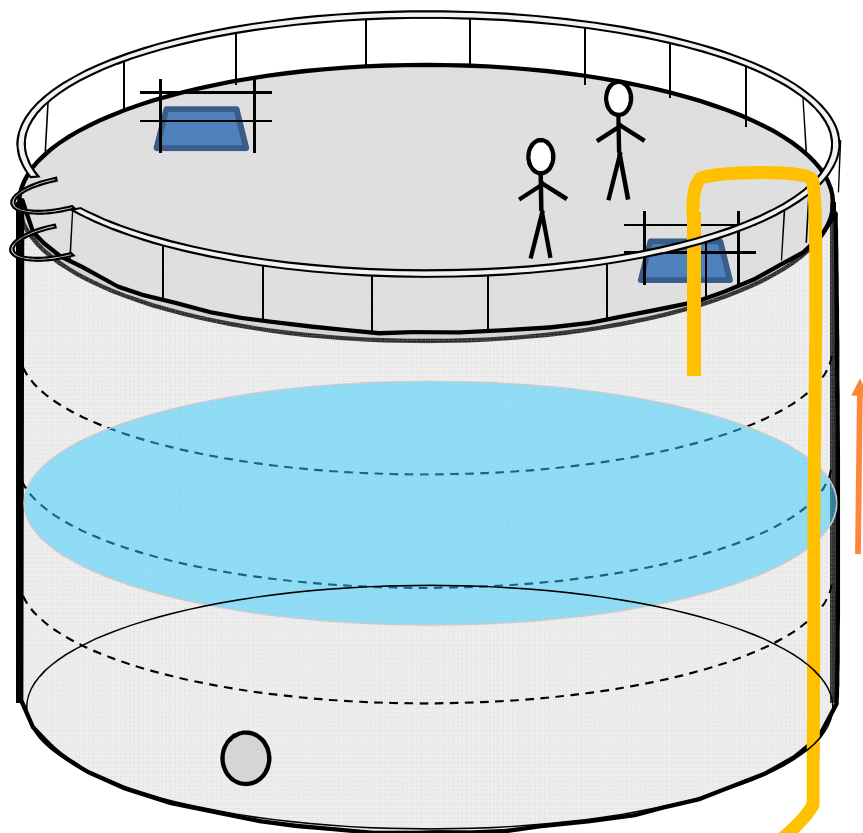
水移送 (排出)  
1) エンジンポンプを運転し、移送先タンクへ水移送を開始。  
2) ポンプを停止、各バルブを閉止し水移送を停止する。  
3) 移送ホース内のエアブローを行う。

※移送量  
 $5\text{m}^3(1\text{台}) \times 4\text{回/日} = 20\text{m}^3/\text{日}$   
D1 (250 $\text{m}^3$ ) + D2 (250 $\text{m}^3$ ) の移送 = 25日

【各部名称】  
①タンク車  
②エンジンポンプ

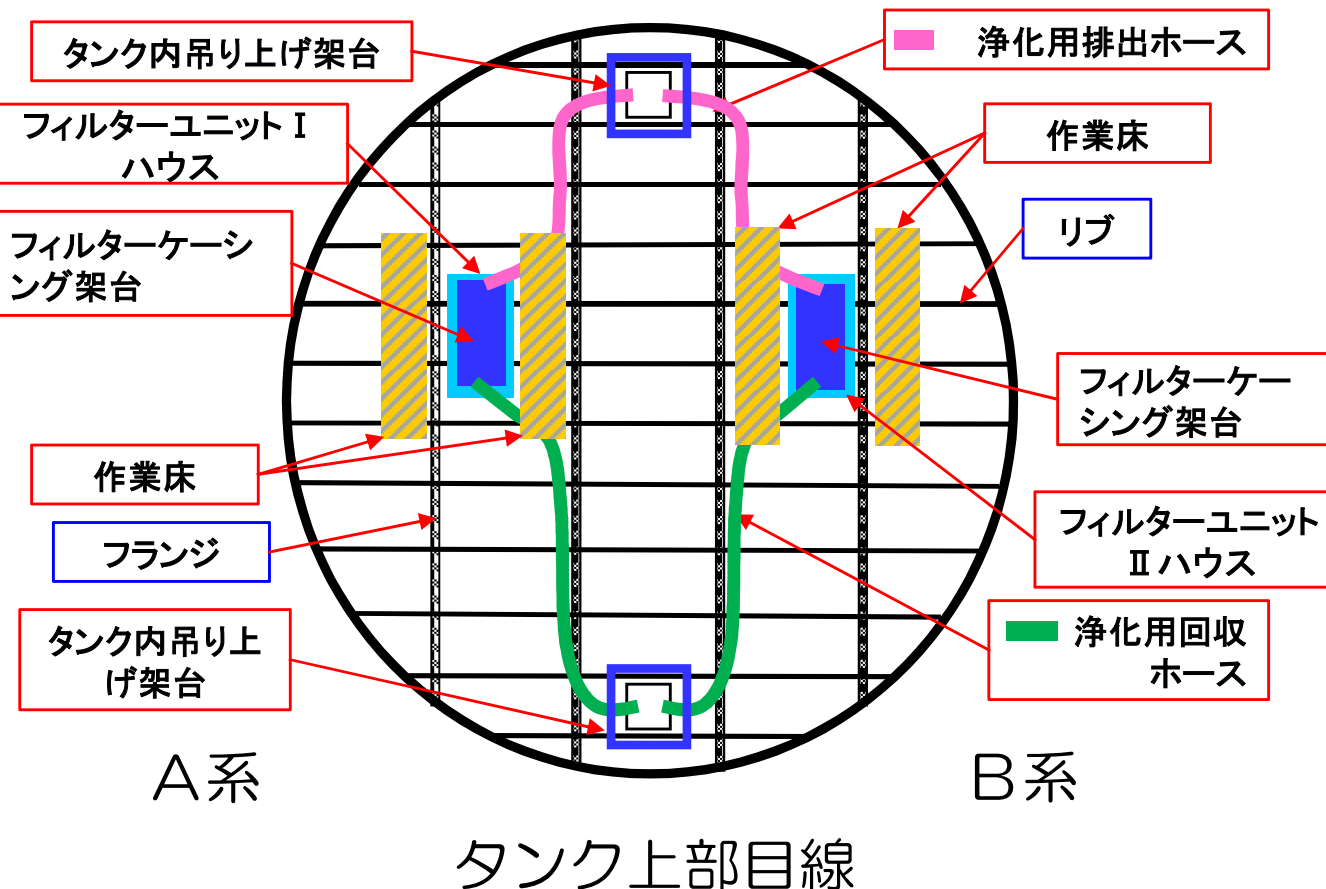
天板上の資機材は複数のリブ間またはフランジ間に荷重分散させて設置する。  
作業員はリブ間に設置した作業床上で作業する。

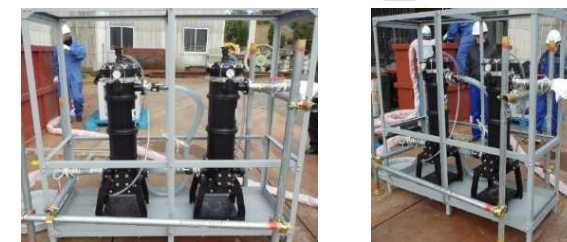
## フィルターユニット概略図

堆積物が主にβ線源であることを考慮し、樹脂製フィルターケーシングを選定した。

天板耐荷重：1 m<sup>2</sup>=300kgまで  
ユニット総重量：約150kg

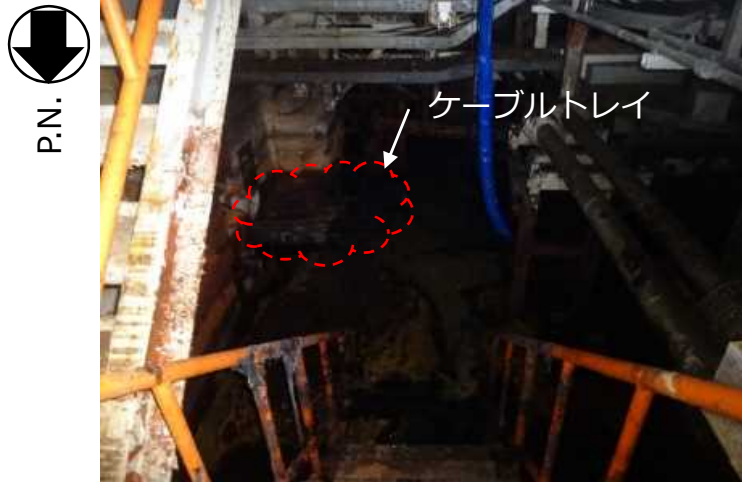
事象発生前

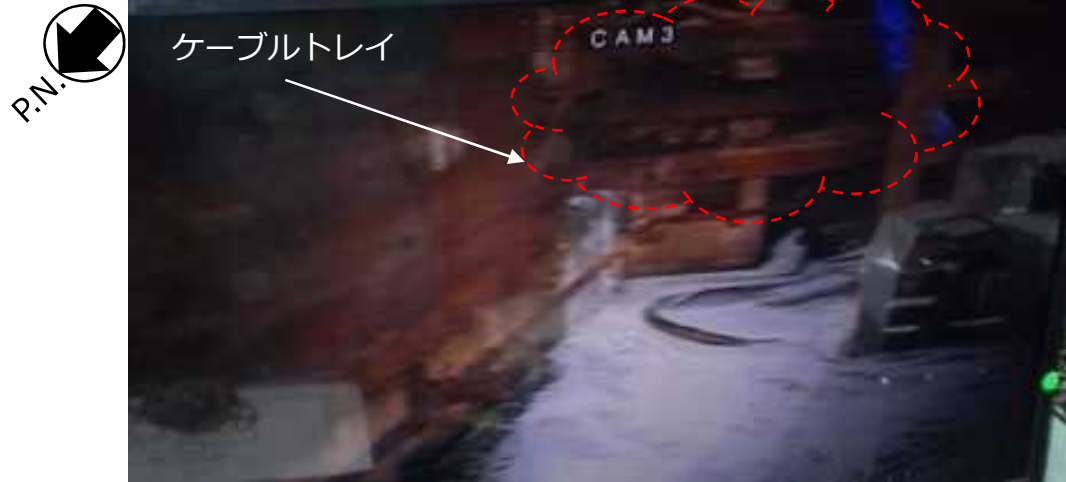
➤ モルタルと思われる滞留水中の白い濁りを確認

事象発生後 (12/3)

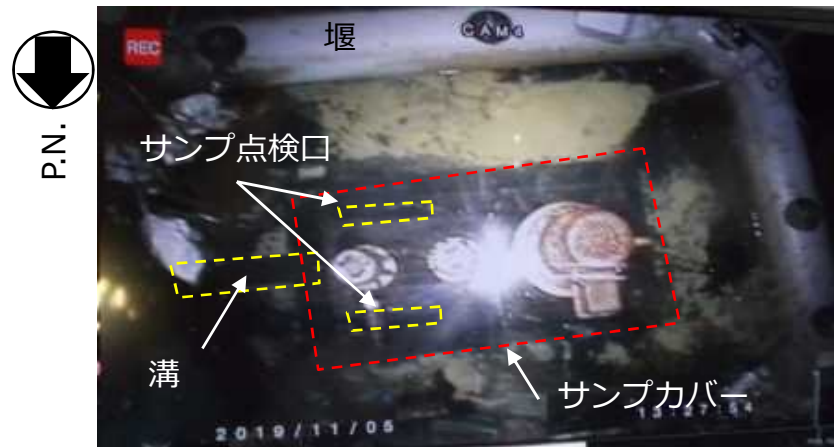
事象発生前

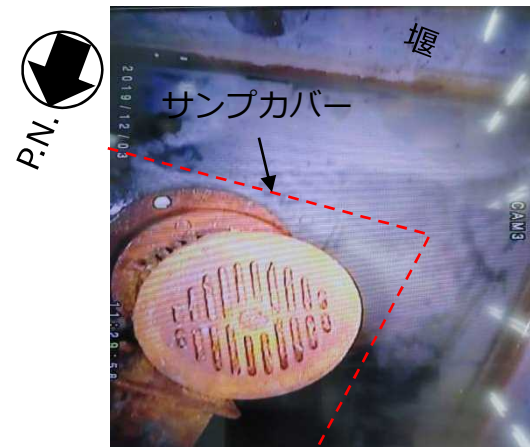
事象発生後 (12/3)

※サンプル点検口、溝についてモルタルにて埋まっていることを確認。  
流入口として、サンプルピット内までモルタルが流入している可能性がある。

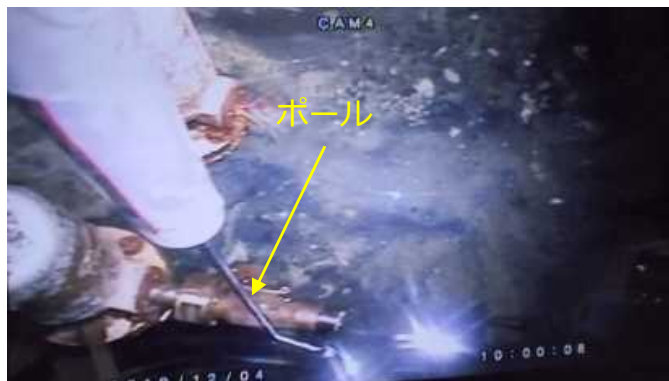
操作ポール挿入前 (12/4)

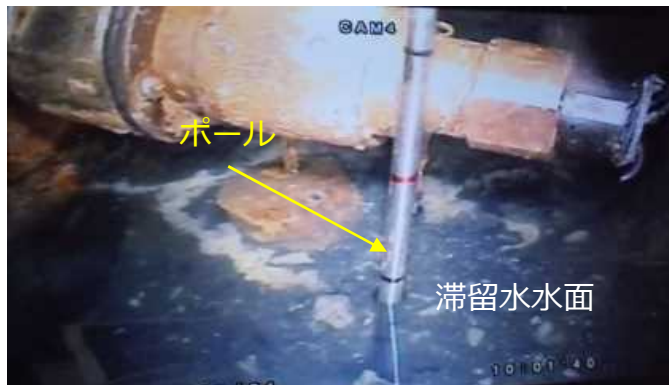
- 3号機T/Bサービスエリアサンプピット内へのモルタル流入調査を実施 (12/4)。
- 当該サンプ点検口に操作ポールを挿入した結果, 投入深さは滞留水水面から400mm~450mm程度であることを確認。

操作ポール挿入後 (12/4)

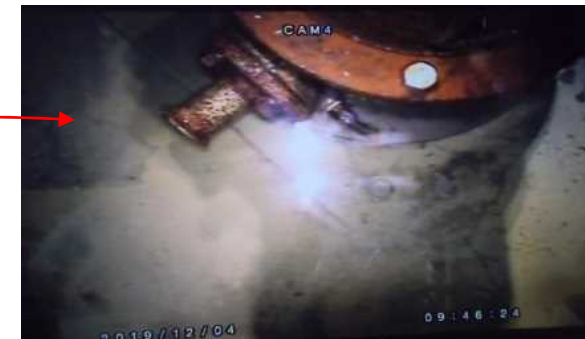
モルタル硬化の様子 (12/4)

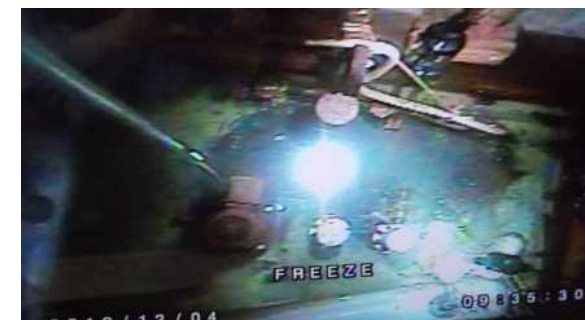
サンプカバー全体映像 (12/4)

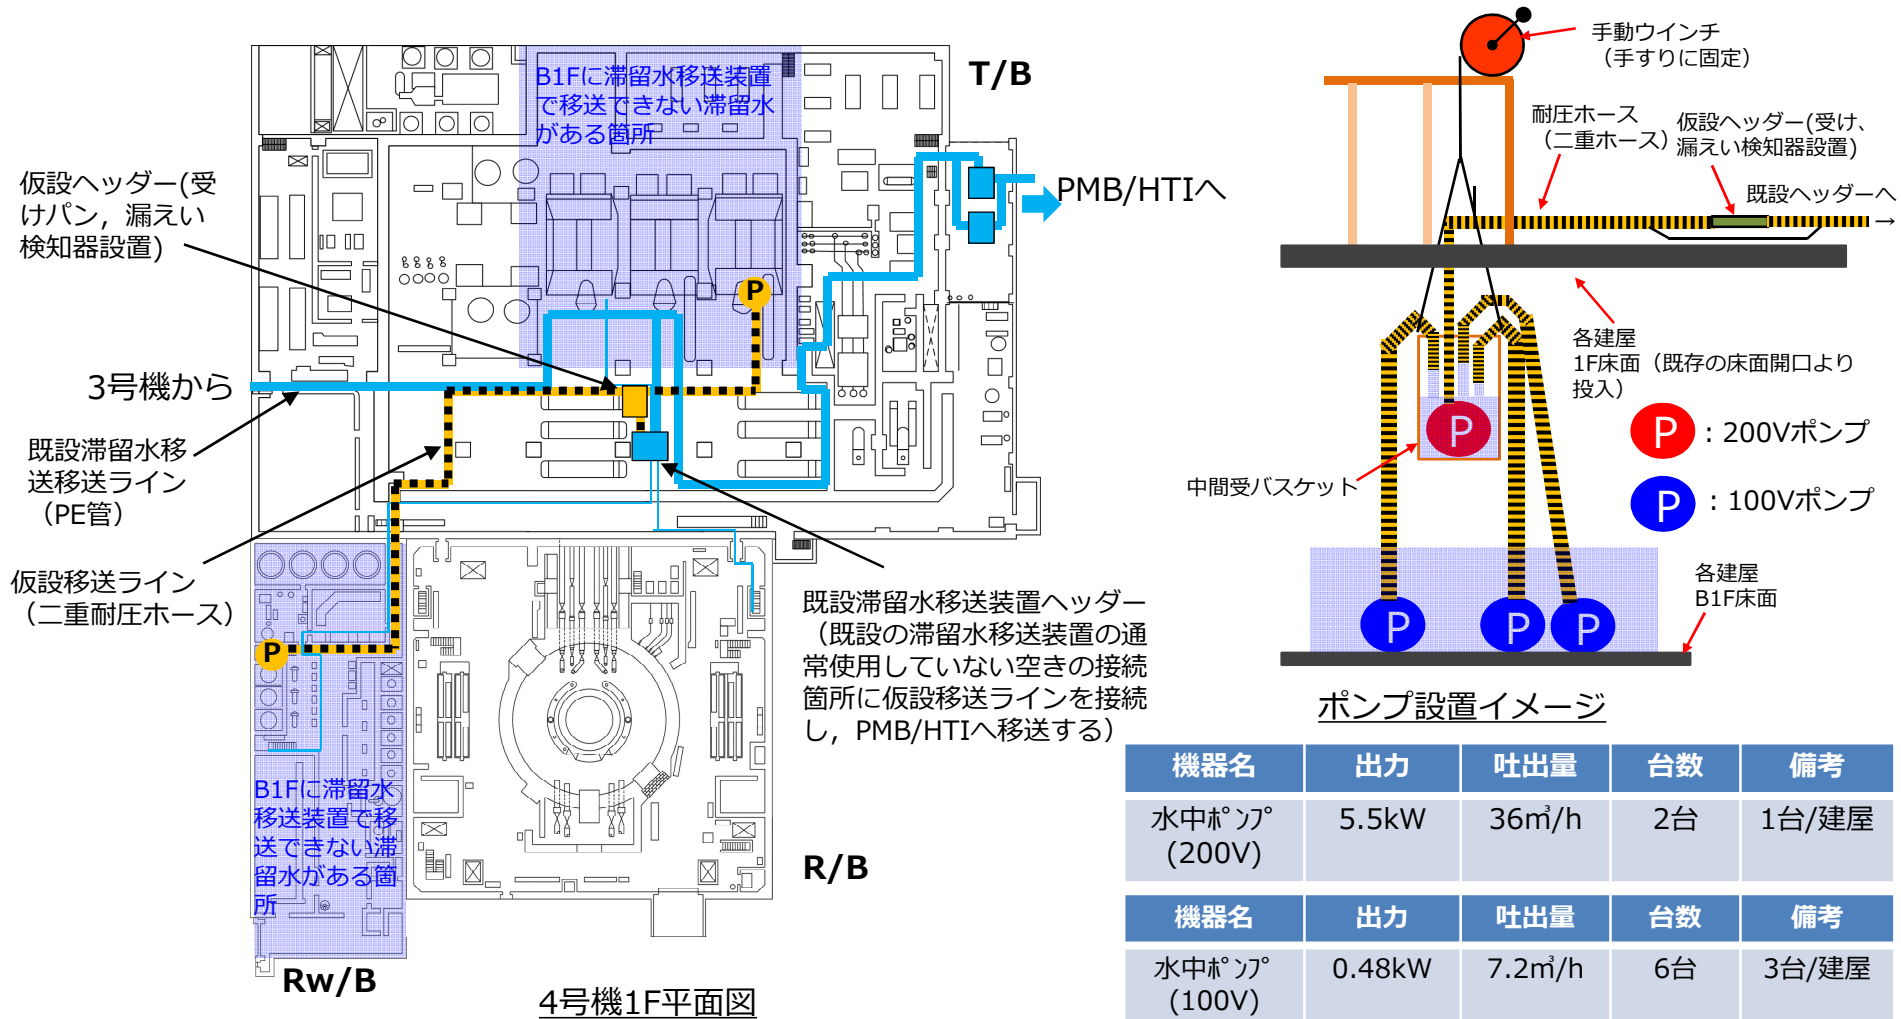
- 4号機T/B・Rw/Bの床面に残る、滞留水移送装置で移送できなかった残水について、12月中に仮設移送ラインの設置を完了することから、順次移送する計画。
- 仮設の移送ラインは漏洩防止対策を実施しているが、移送作業は定期的に有人で実施する。

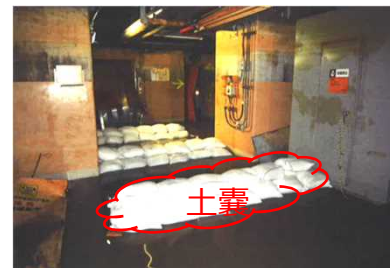
HTIの土嚢設置時の状態
