3.6 敷地内の断層評価

3.6.1 タイプ①：G-1断層の活動性評価〔断層調査坑観察結果〕

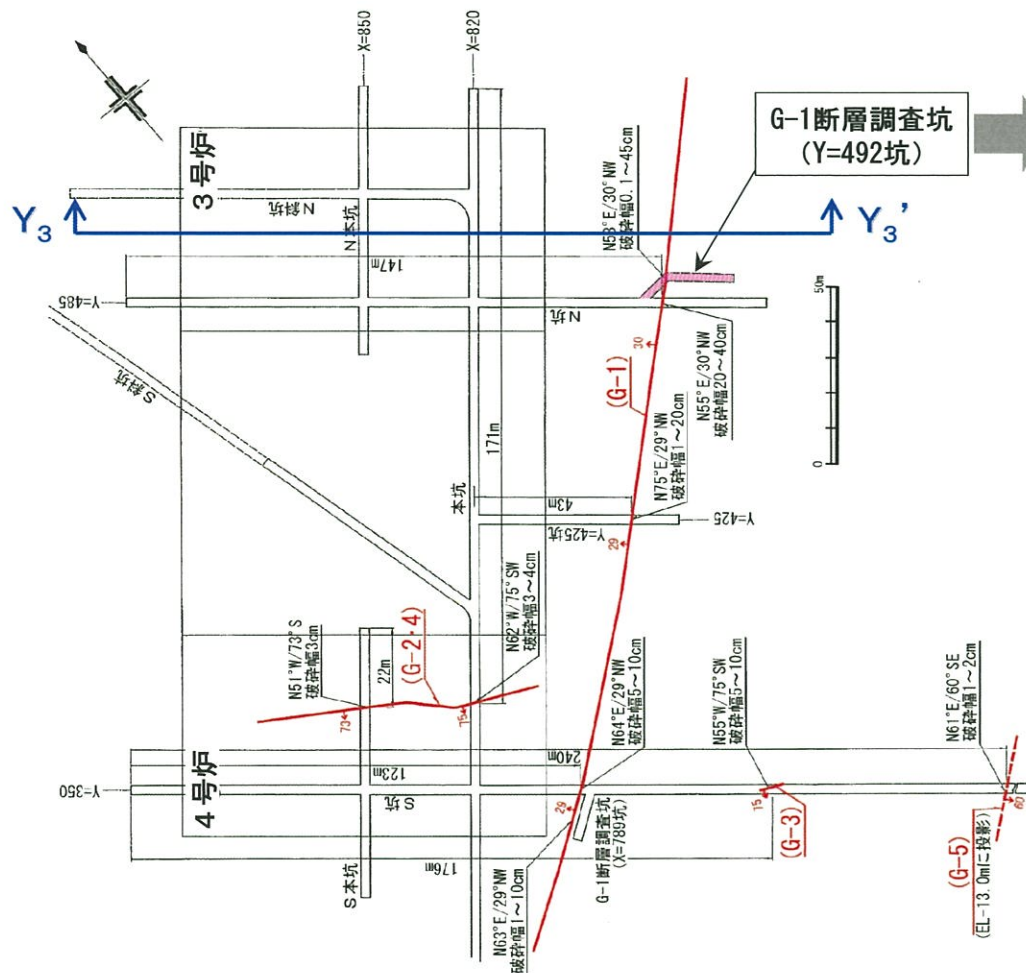
試掘坑で確認された断層位置図(EL.-13m)

- タイプ①の断層のうち、破碎幅が大きい断層として、G-1断層が認められる。
- 断層調査坑観察の結果、基礎岩盤を被覆する東松浦玄武岩類の基底面にG-1断層による変位・変形は認められない。

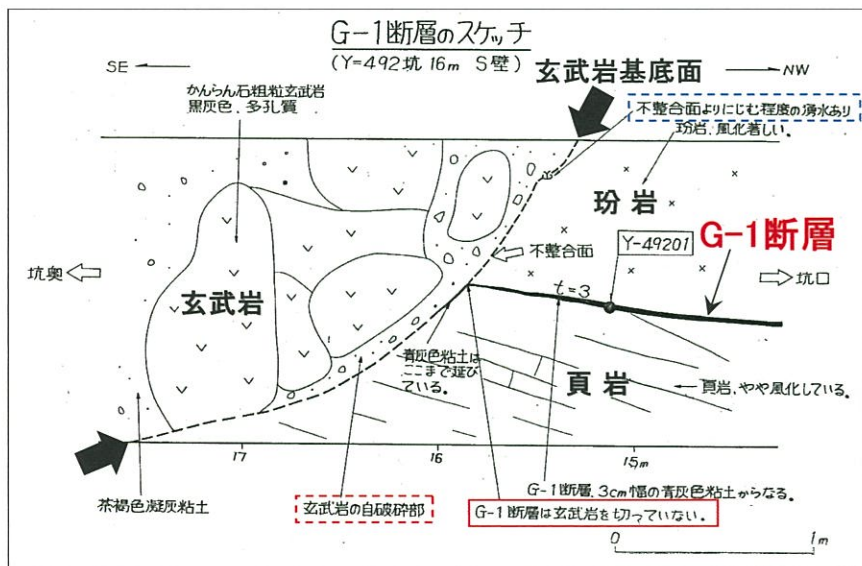
G-1断層のスケッチ

*上記のG-1断層スケッチ位置では、八ノ久保砂礫層が分布せず、東松浦玄武岩類(玄武岩)が佐世保層群(頁岩)や肥前粗粒玄武岩類(玢岩)を直接被覆している。

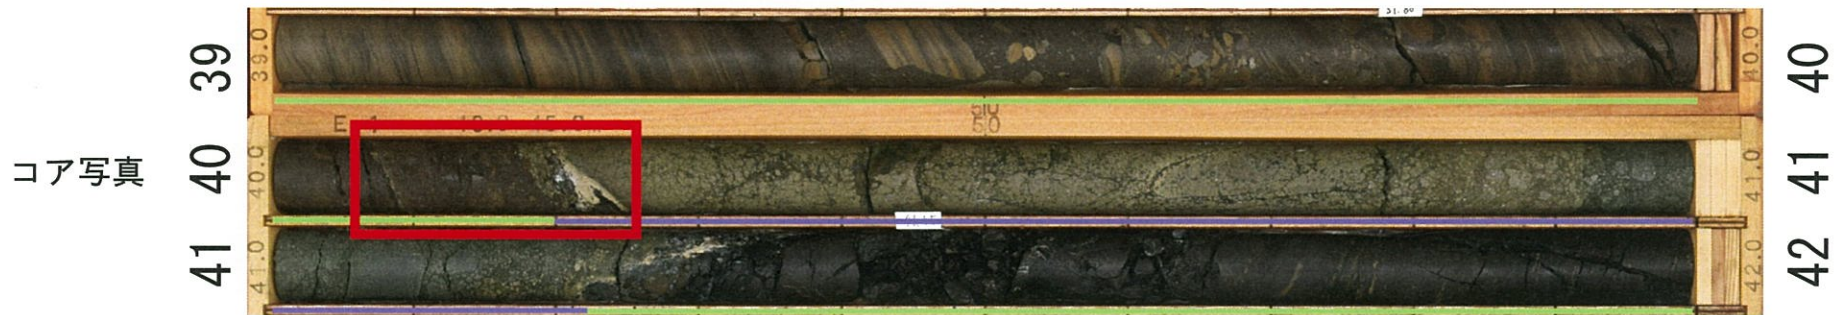
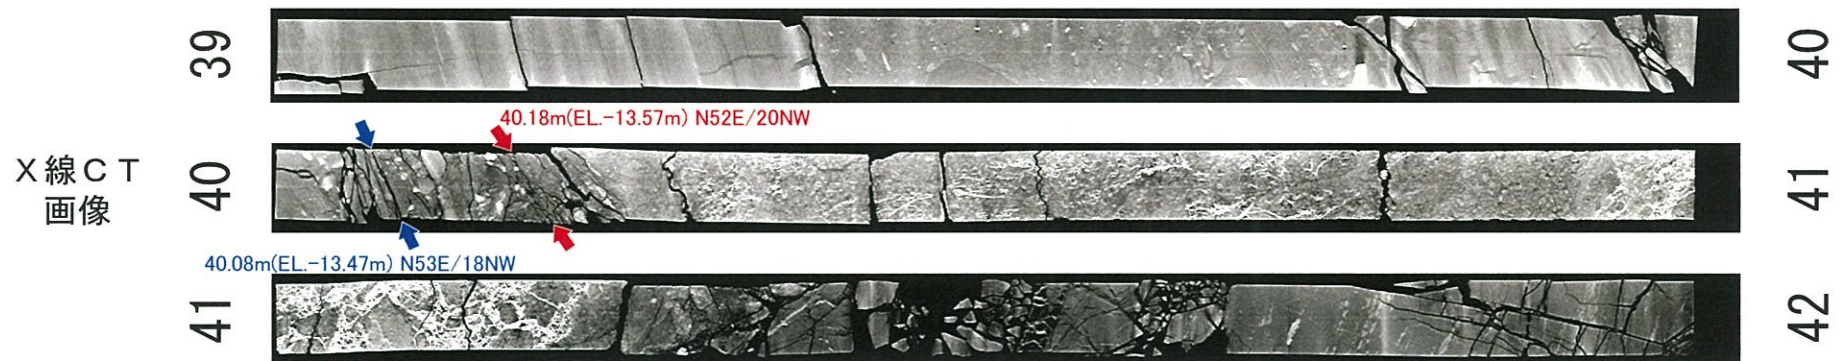
E-1孔 (傾斜90°) 深度39.00m～42.00m (EL. -12.39m～-15.39m)

○ f-101断層は、E-1孔の深度40.08m～40.18m (EL. -13.47m～-13.57m)に認められ、角礫・細片混じり鱗片状を呈する。

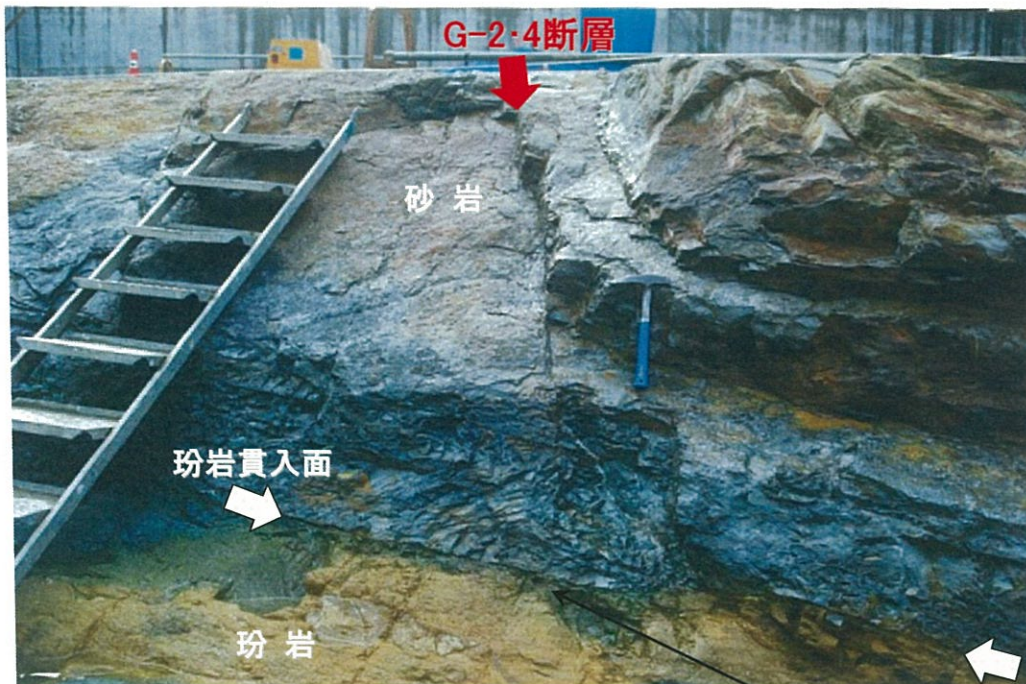
P-1 G-2・4断層と玢岩の関係

玢岩にG-2・4断層による
変位・変形は認められない。

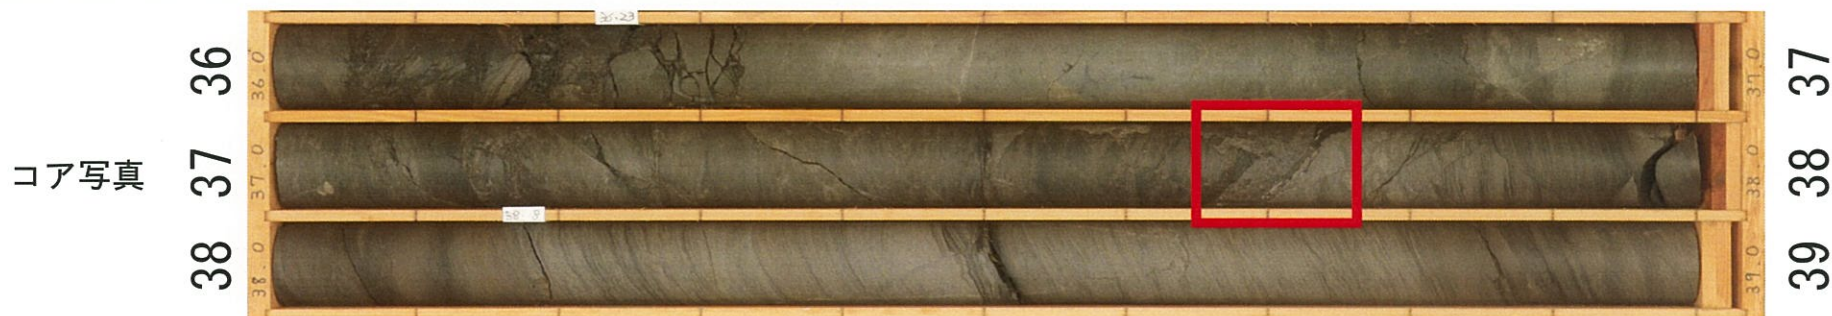
Y-f孔（傾斜90°）深度36.00m～39.00m(EL. -15.96m～-18.96m)

○ f-143断層は、Y-f孔の深度37.69m～37.73m(EL.-17.65m～-17.69m)に認められ、砂混じりシルト状を呈する。

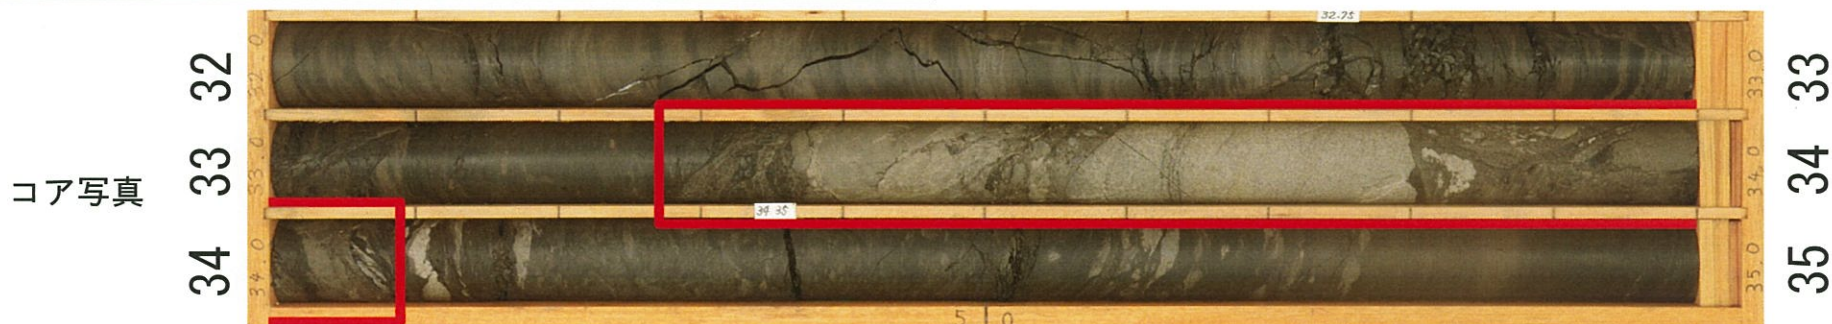
Y-e孔（傾斜90°）深度32.00m～35.00m(EL. -11.79m～-14.79m)

○ f-143断層は、Y-e孔の深度33.30m～34.06m (EL.-13.09m～-13.85m) に認められ、細片混じりシルト状～岩片状を呈する。

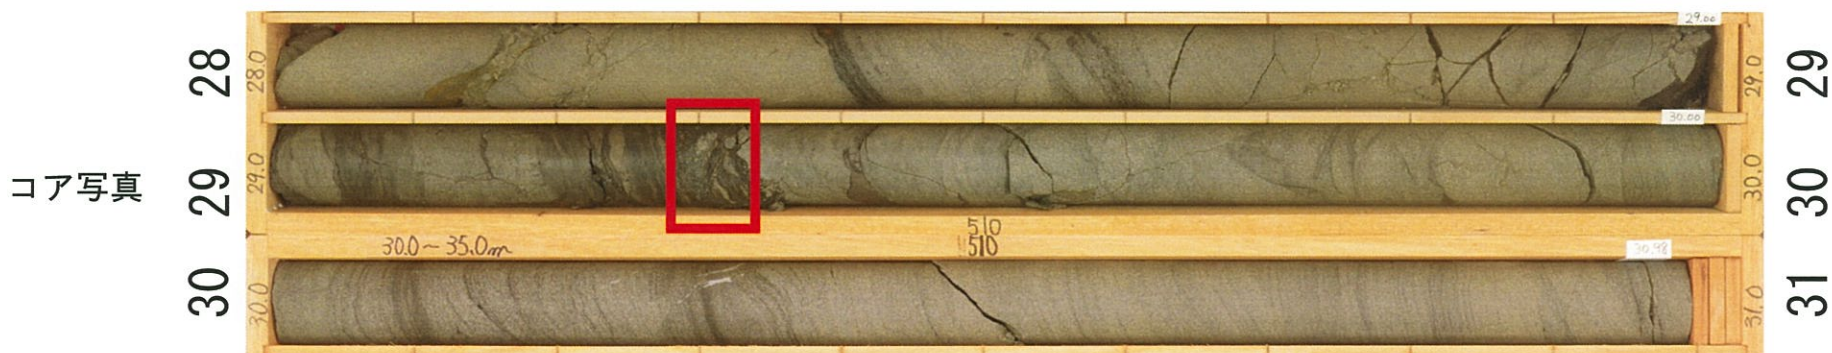
Y-d孔（傾斜90°）深度28.00m~31.00m(EL. -7.82m~-10.82m)

○ f-143断層は、Y-d孔の深度29.30m~29.33m(EL.-9.12m~-9.15m)に認められ、角礫混じりシルト状を呈する。

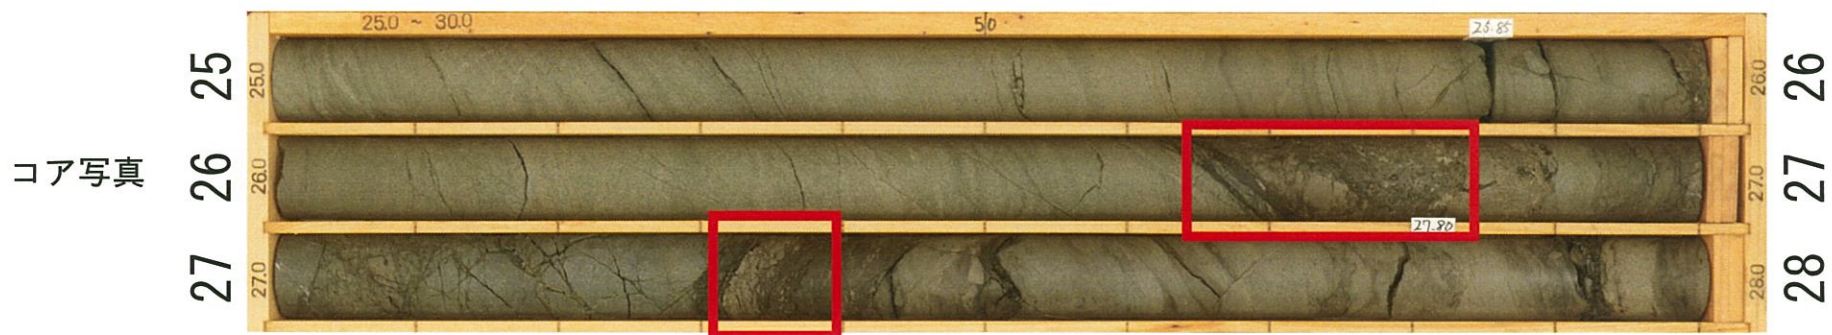
Y-c孔（傾斜90°）深度25.00m～28.00m(EL. -4.92m～-7.92m)

○ f-143断層は、Y-c孔の深度26.69m～26.83m(EL.-6.61m～-6.75m)と深度27.31m～27.38m(EL.-7.23m～-7.30m)に認められ、礫混じり粘土状を呈する。

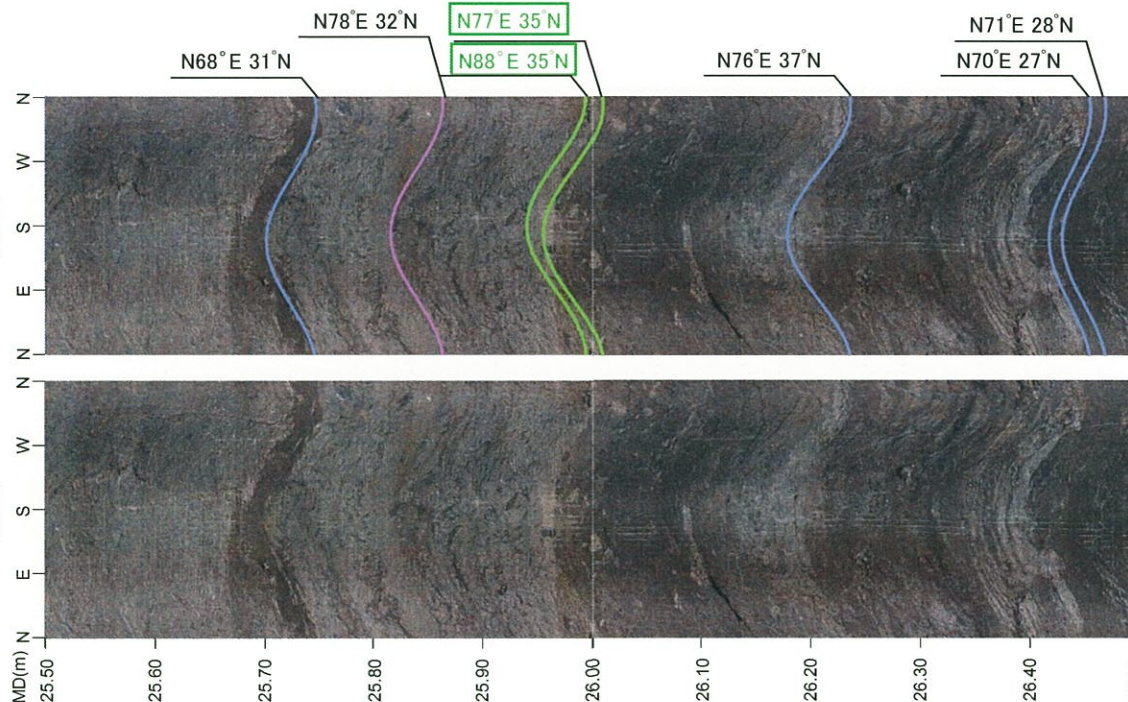
Y-b孔 (傾斜90°) 深度25.85m~26.15m (EL. -5.78m~-6.08m)

シーム① 深度25.98m~26.01m (EL. -5.91m~-5.94m)
 角礫混じり砂状

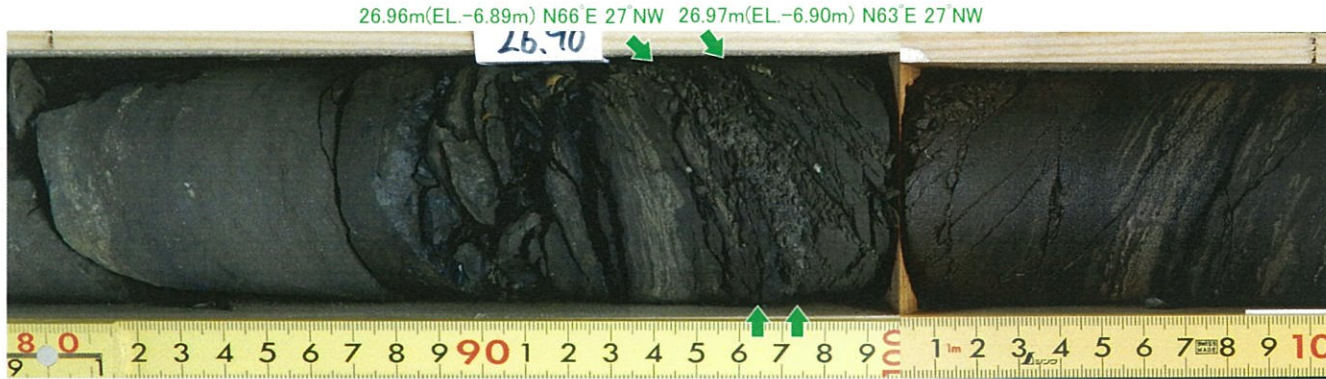
Y-b孔 (傾斜90°) 深度26.80m~27.10m (EL. -6.73m~-7.03m)

シーム② 深度26.96m~26.97m (EL. -6.89m~-6.90m)
 砂混じり細片状

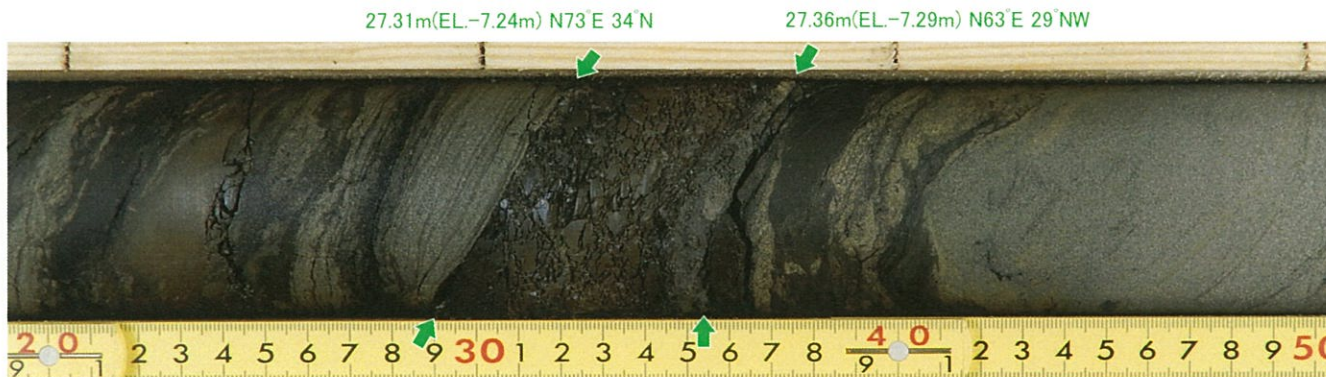
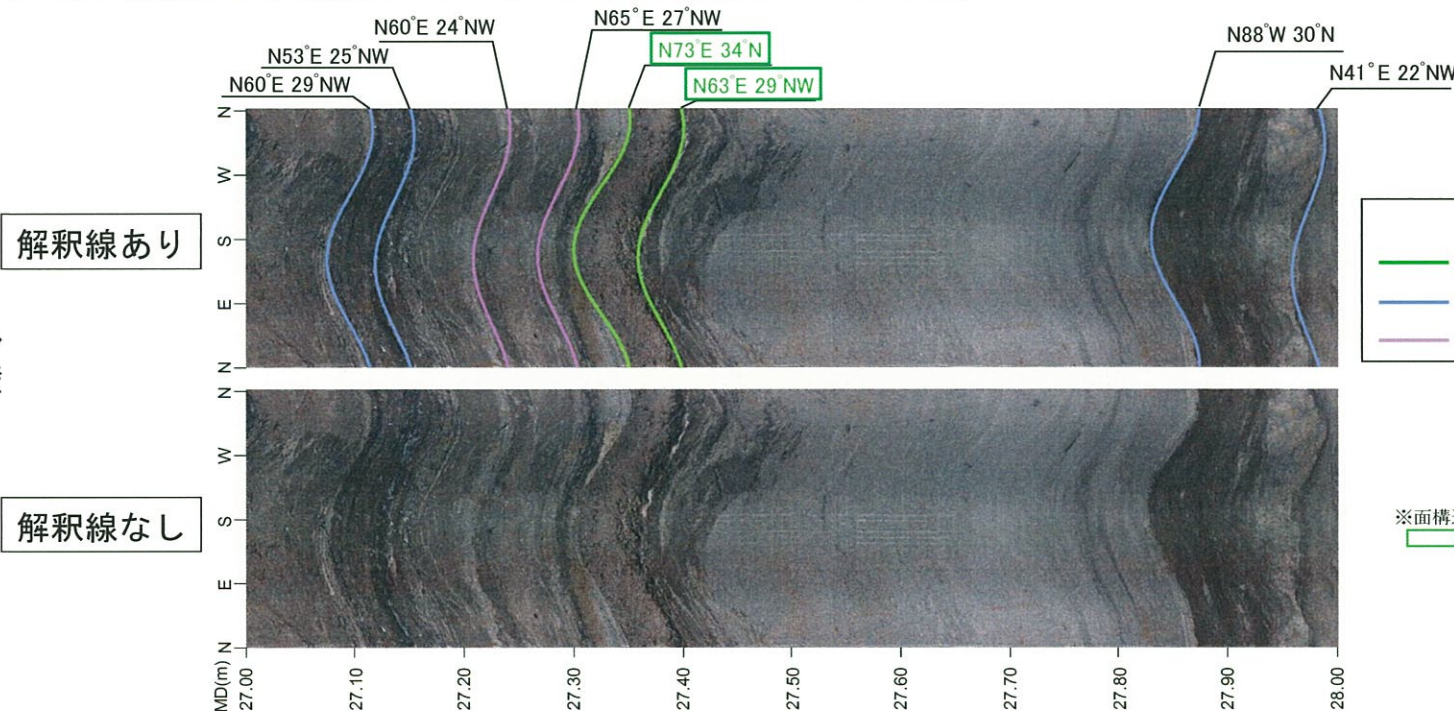
Y-b孔 (傾斜90°) 深度27.20m~27.50m (EL. -7.13m~-7.43m)

シーム③ 深度27.31m~27.36m (EL. -7.24m~-7.29m)
 角礫状~砂混じりシルト状

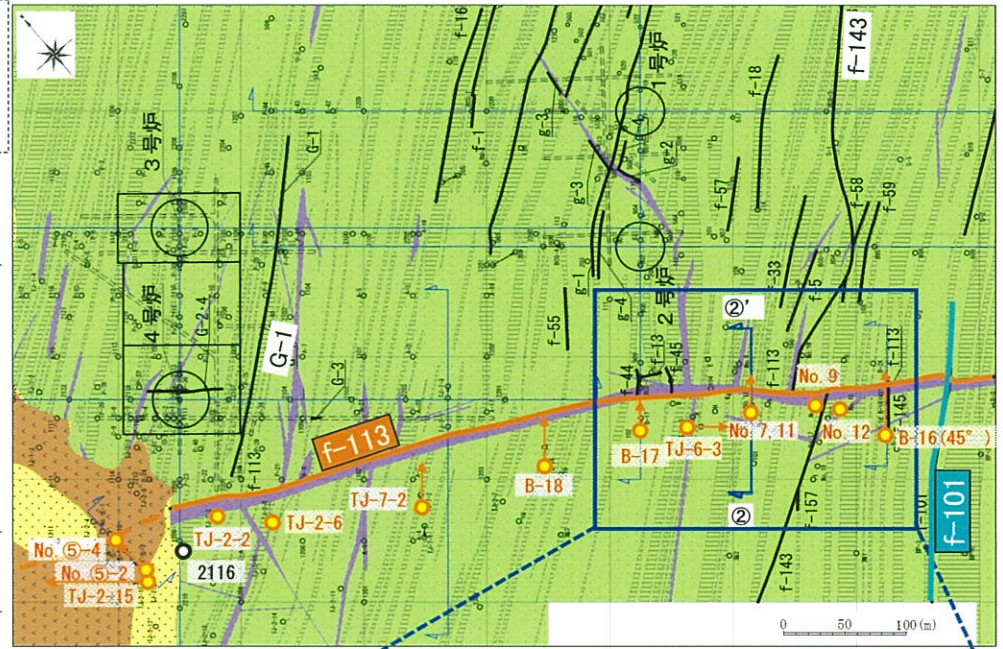
○ ②-②'断面において、f-113断層は玢岩下盤側に認められ、玢岩を挟んだ両側の佐世保層群及びf-101断層に見かけ5m程度の鉛直変位を与えている。
