# 玄海原子力発電所3号炉及び4号炉 地盤（敷地の地質・地質構造）について （使用済燃料乾式貯蔵施設）

2020年1月17日  
九州電力株式会社

## 2.1 対象施設

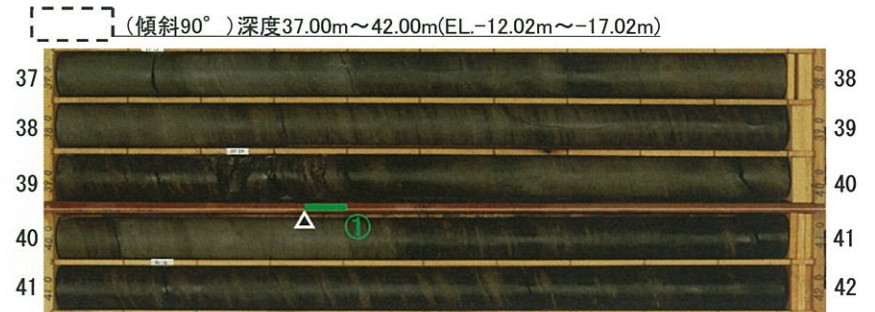
地質鉛直断面図 (x<sub>M</sub>-x<sub>M</sub>')

○ f-102断層の延長に位置する[ ]には、f-102断層に相当する破砕帯は認められない。

▲: f-102断層の延長位置

f-102断層延長位置付近のコア写真

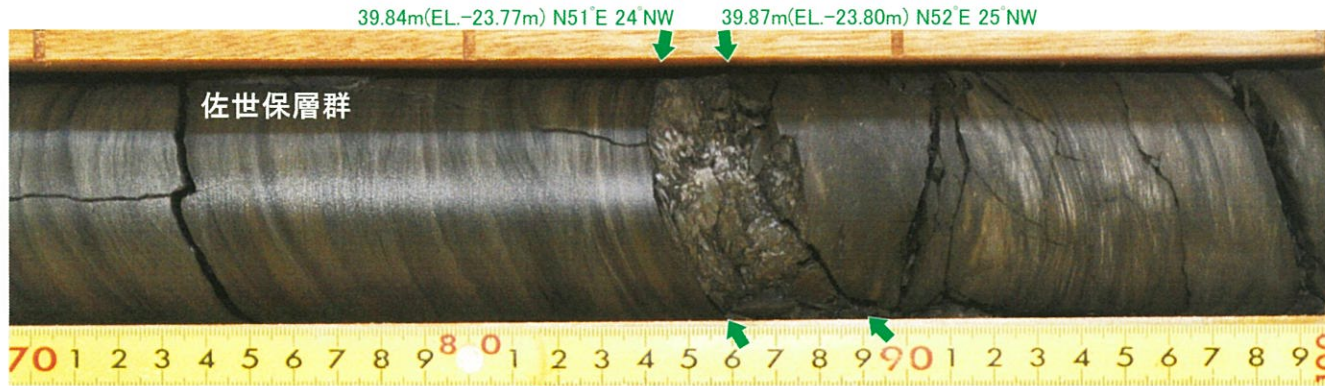
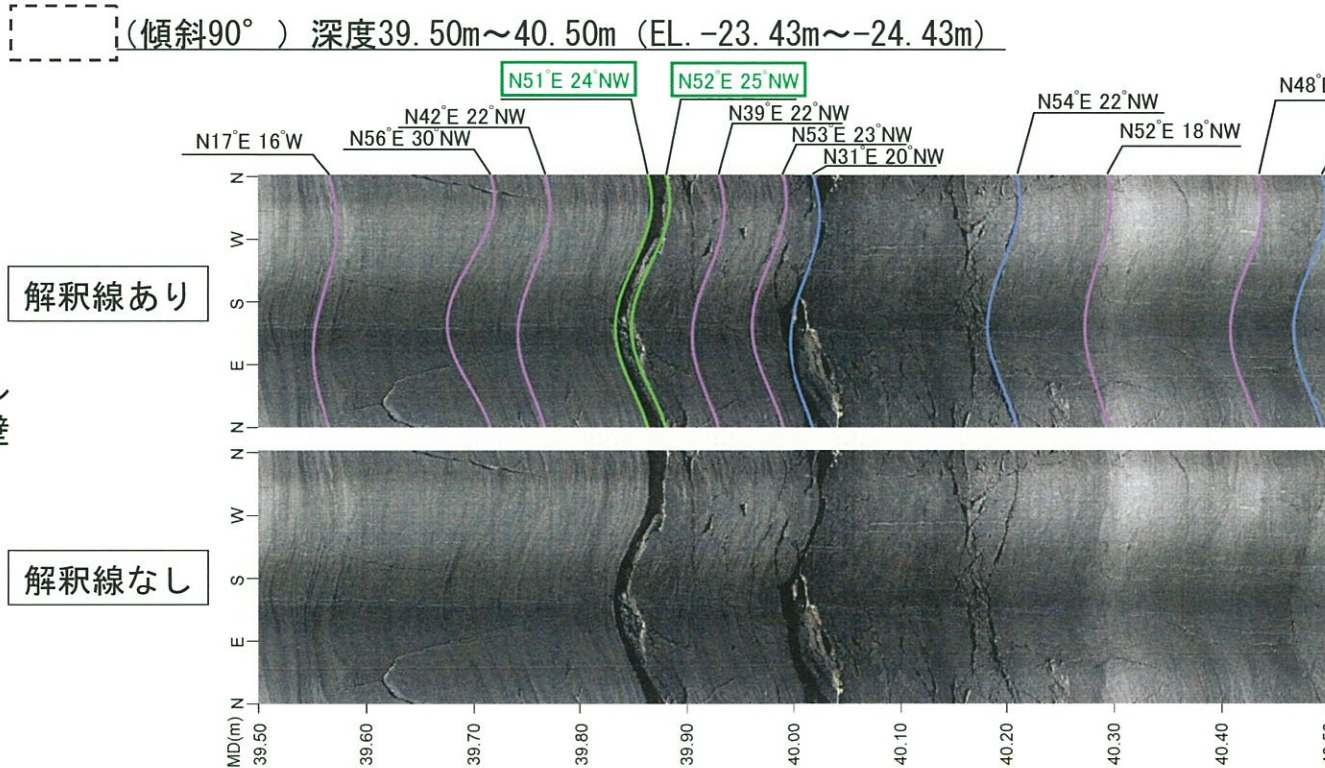
②

39.84m(EL.-23.77m) N51°E 24°NW      39.87m(EL.-23.80m) N52°E 25°NW

シーム ②深度39.84m~39.87m (EL. -23.77m~-23.80m)  
 ※層理に沿う、葉片状~角礫状を呈する

・当該孔におけるf-102断層延長位置には、シームが認められるものの、f-102断層に相当する破碎帯は認められない。

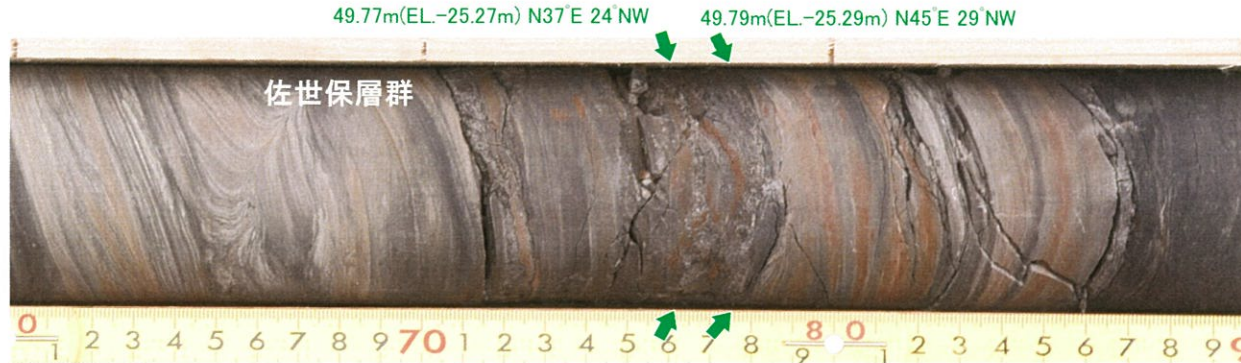
③

シーム ③深度49.77m~49.79m (EL. -25.27m~-25.29m)  
 ※層理に沿う、砂混じり角礫状を呈する

・当該孔におけるf-102断層延長位置には、シームが認められるものの、f-102断層に相当する破碎帯は認められない。

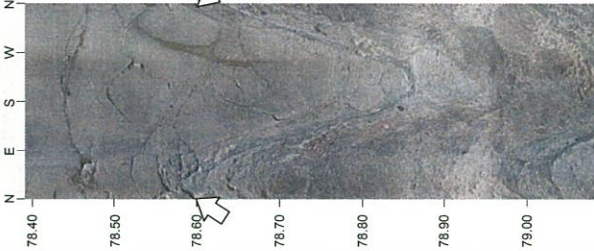
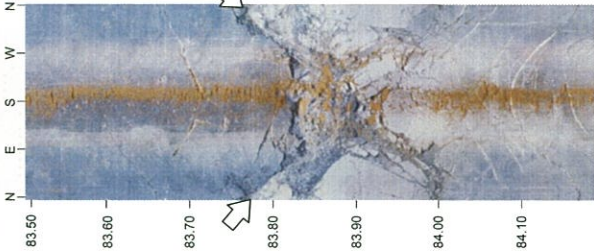
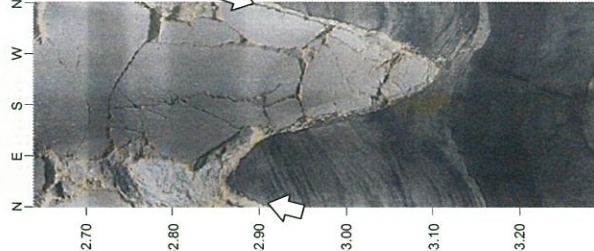
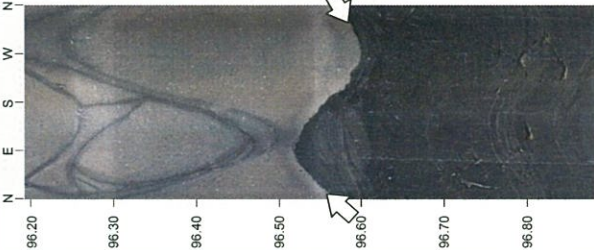
玢岩境界の性状

分類	コア写真	孔壁画像
破砕帯 (断層)	<p>【TJ-2-2孔(傾斜90°)】深度78.72m(EL.-67.60m) 境界面N65°W/75°SW</p>

<p>深度78.50m (EL.-67.38m) <span style="color:red">破砕帯(f-113断層)</span> 深度79.00m (EL.-67.88m)</p>

シーム 〔周辺に角礫状を伴う〕	<p>【TJ-7-2孔(傾斜70°)】深度83.83m(EL.-67.78m) 境界面N88°E/69°S</p>

角礫状	<p>【TJ-2-9孔(傾斜90°)】深度63.06m(EL.-46.77m) 境界面N33°W/73°SW</p>

密着	<p>【TJ-2-2孔(傾斜90°)】深度196.58m(EL.-185.46m) 境界面NS/46°W</p>

- ボーリングコアで認められる破碎部は、「破碎帯(断層)」及び「シーム」に分類している。
- 玢岩境界については、貫入時の影響を考慮し、上記2つに、「角礫状」及び「密着」を加えた分類とした。
- なお、玢岩境界のシームは、周辺に角礫状を伴う。

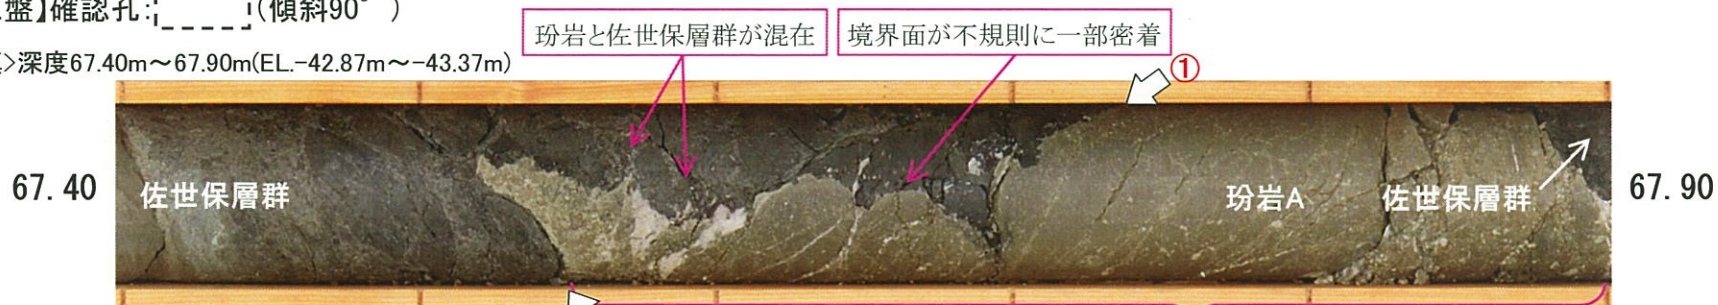
【玢岩A上盤】確認孔: [ ] (傾斜90°)

① 玢岩A上盤境界  
深度67.63m(EL.-43.10m)  
角礫状

- ・ 玢岩と佐世保層群が混在する。
- ・ 境界部では割れ目が発達し、両岩が岩片状~細片状を呈するものの、境界面が不規則に一部密着している。
- ・ せん断面が認められない。

割れ目が発達し、玢岩及び佐世保層群が岩片状~細片状

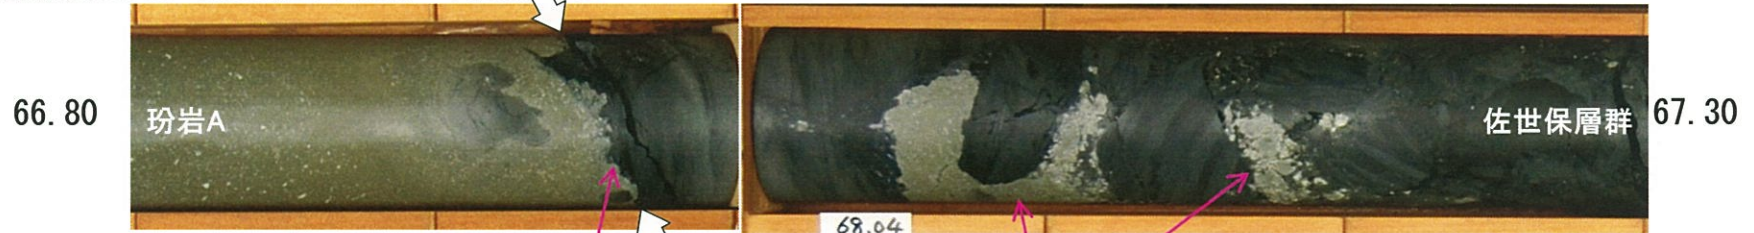
【珩岩A下盤】確認孔：□□□□（傾斜90°）

境界面が不規則に密着

一部、佐世保層群中に珩岩が貫入

②珩岩A下盤境界  
深度66.95m(EL.-50.88m)  
密着

- ・珩岩と佐世保層群が混在しない。
- ・境界面は不規則に密着している。
- ・せん断面が認められない。

せん断面が認められない
