ウラン濃縮工場 Bウラン貯蔵室 廃品シリンダ
査察封印のき損について

再発防止対策の実施状況

2020年6月17日

日本原燃株式会社

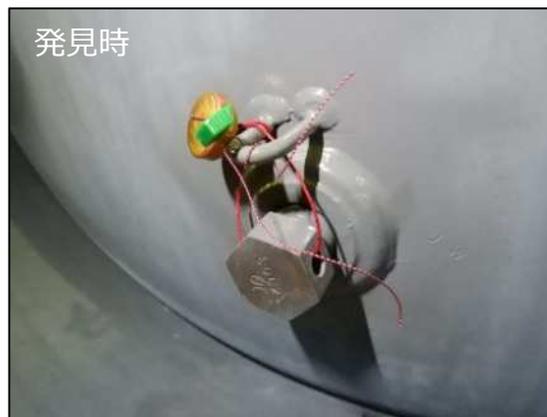
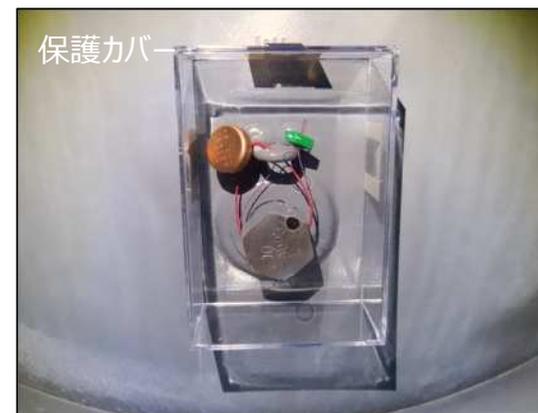
再発防止対策：プラグ

➤ 透明保護カバー等を常設・・・作業時の偶発引っ掛かりを防止

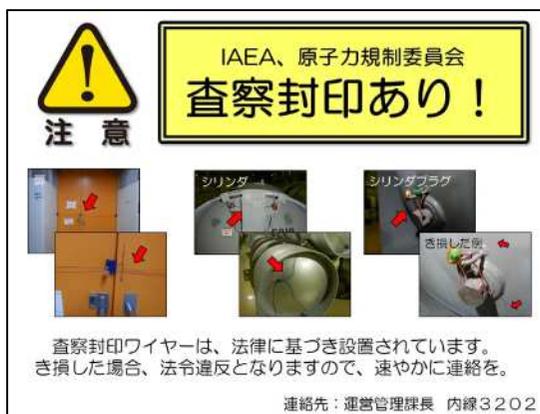
注意表示

- 透明保護カバー等を常設・・・作業時の偶発引っ掛かりを防止
- 査察封印エリアを立入り禁止区画に設定・・・作業目的以外の者を立ち入らせない

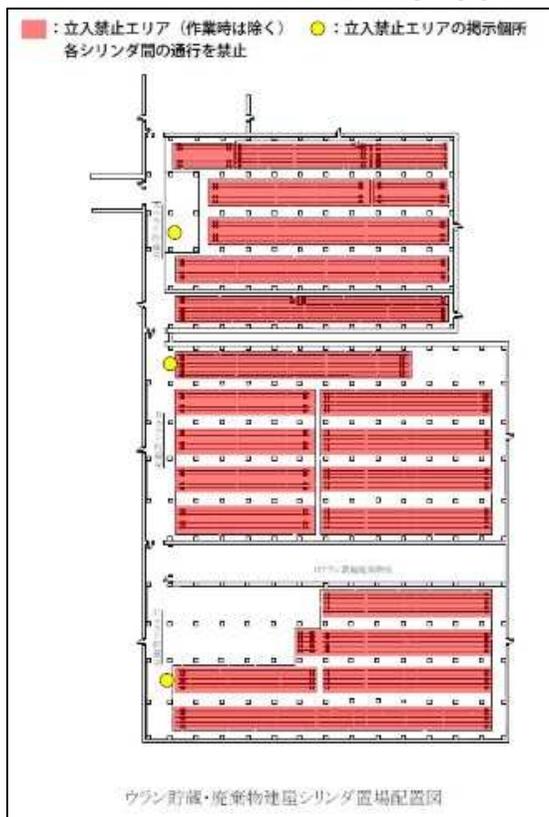
非常扉であることを考慮

立入禁止エリアマップを現場に掲示

- ① 当該現場に査察封印エリア立入禁止マップを掲示（4/9実施済み）
- ② 当該現場含む、すべての査察封印箇所にエリア設定（5/19追加実施済み）

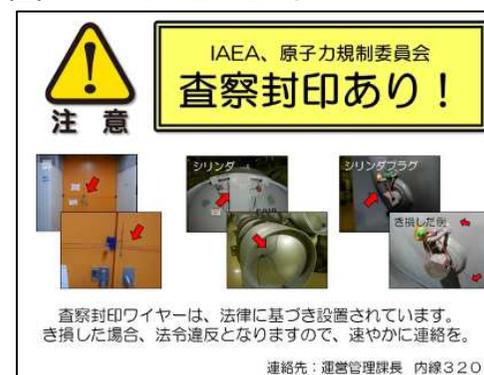
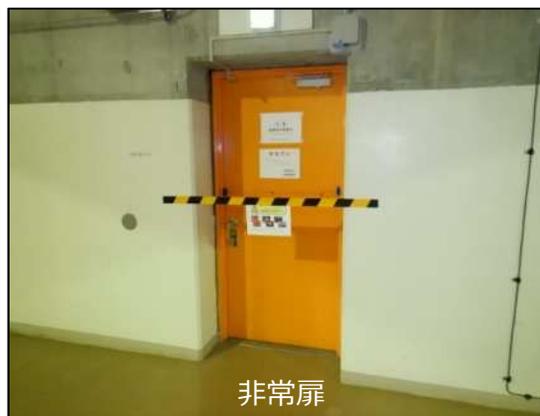
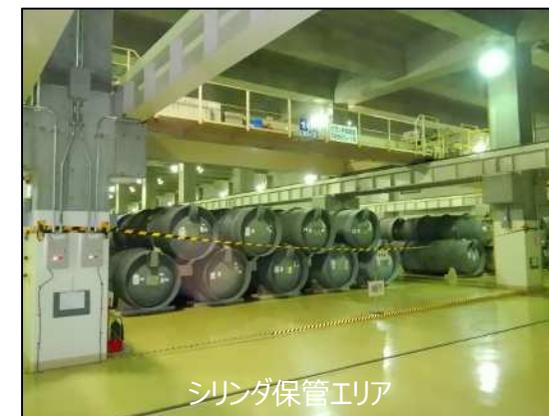
査察封印箇所にエリア設定（トラテープ+注意表示）
