4. 敷地南東部の地すべり地形

(1) 地形 空中写真判読結果(造成前)

第339回審査会合
(2020.2.21)
資料1-2 p179 加除修正

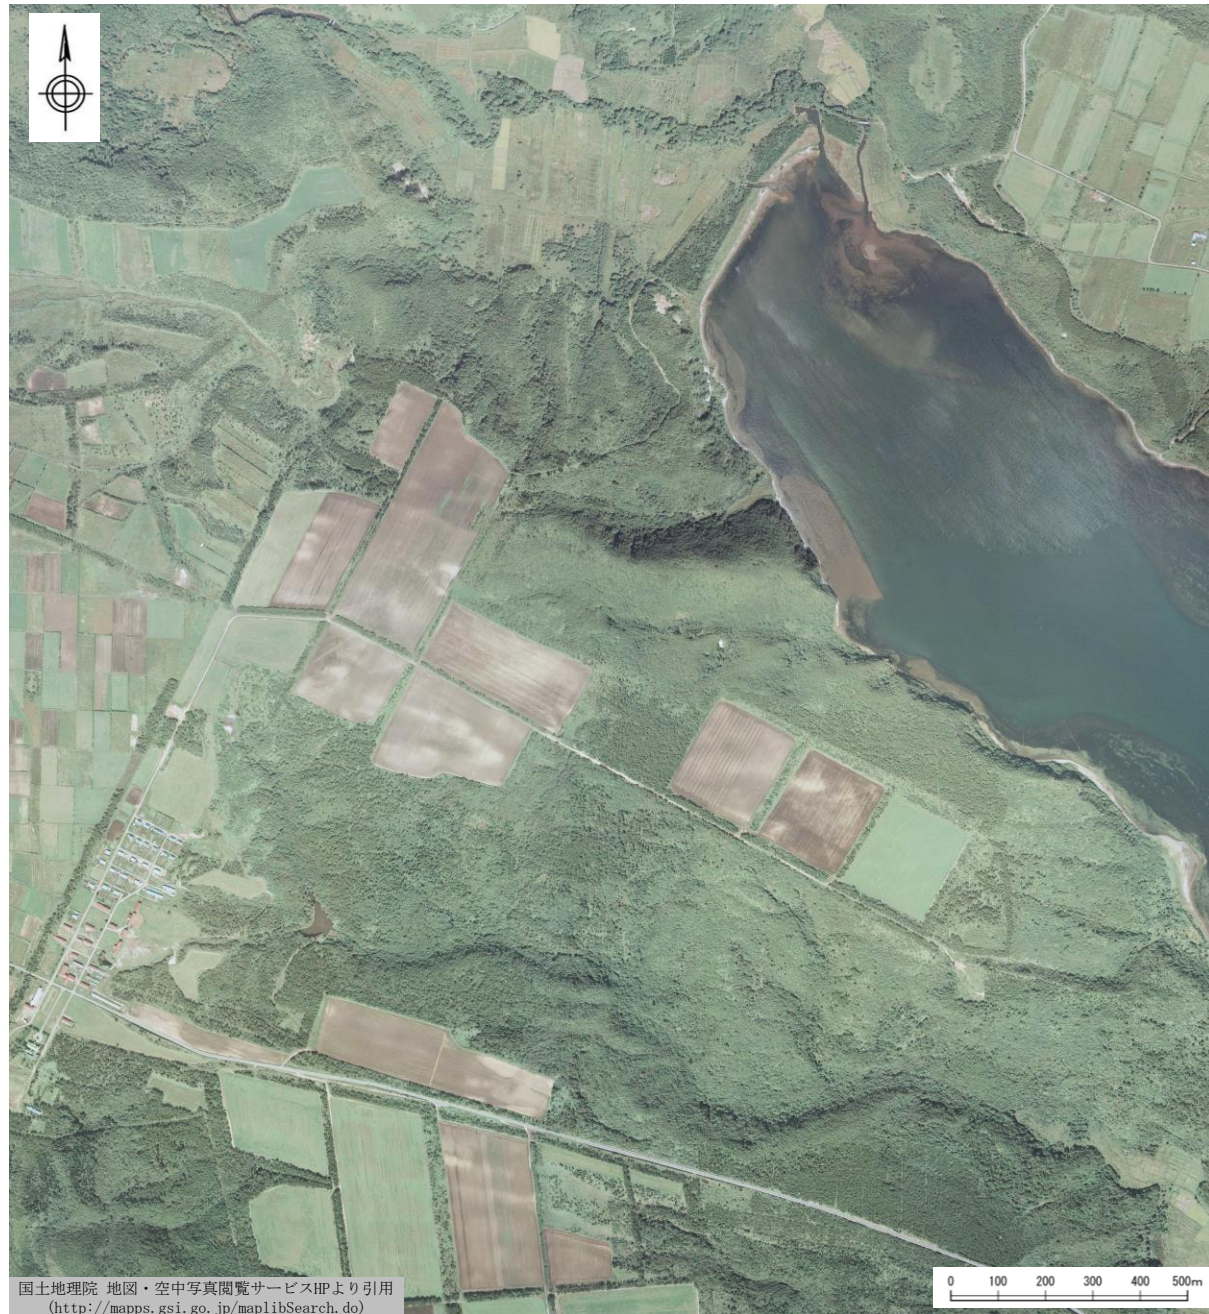
造成前空中写真(1975年)

- ・敷地内にリニアメント・変動地形は判読されないが、敷地南東部の東方へ流下する沢沿いに地すべり地形が判読される。
- ・なお、施設設置位置付近は既に標高55mに造成されており、地すべりのおそれのある急斜面は存在しない。

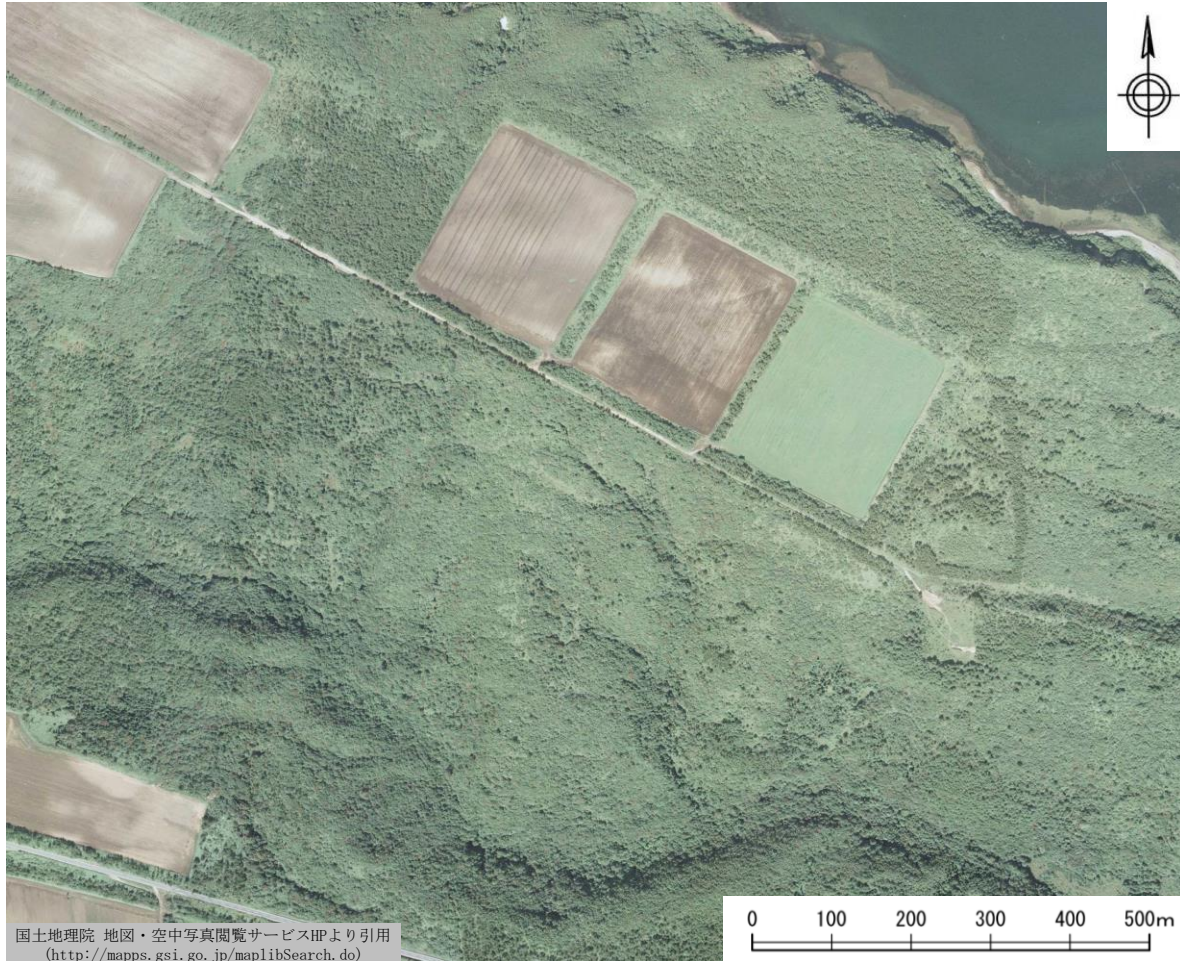
造成前空中写真:地すべり地形判読範囲拡大(1975年)

◆空中写真判読結果(A~E地点)

- A: 開析された滑落崖と移動土塊が判読される。移動土塊の多くは流出し、移動土塊の側部に沢が発達する。
- B: 開析された滑落崖と移動土塊が判読される。移動土塊の頭部付近は残存しており、滑落崖に平行な凹地(鞍部)及び分離丘が認められる。移動土塊の側部沿いに発達した沢が頭部の凹地に連続する。
- C: 開析された滑落崖と移動土塊が判読される。移動土塊の頭部付近にはB地点と同様の凹地(鞍部)及び分離丘が認められる。移動土塊内に比較的開析が進んでいない複数の小滑落崖が認められる。
- D: 明瞭な滑落崖が判読される。移動土塊は微小な凹地と凸地を有し、移動土塊側部の沢はA~C地点に比べて発達しない。
- その他: 不明瞭な滑落崖と移動土塊が判読される。側部の沢は不明瞭であり、移動土塊の下半部は開析されている。
- 全体: 移動土塊の末端部は、現在の沢の河床よりも高い。また、移動土塊頭部付近の滑落崖及び凹地は、台地の分水界に平行に分布する。

- ・敷地南東部では、滑落崖・移動土塊に相当する遷急線・遷緩線が認められ、滑落崖は移動土塊を取り巻くように分布する。
- ・地すべり地形の頭部は概ね台地の分水界に平行に分布し、末端部は沢付近に位置することから、沢の下刻による台地斜面の滑動と判断した。
- ・また、滑落崖及び移動土塊の多くは、開析が進んでおり、移動土塊の末端部は現河床よりも高い位置にあることから、最近の滑動ではないと判断した。

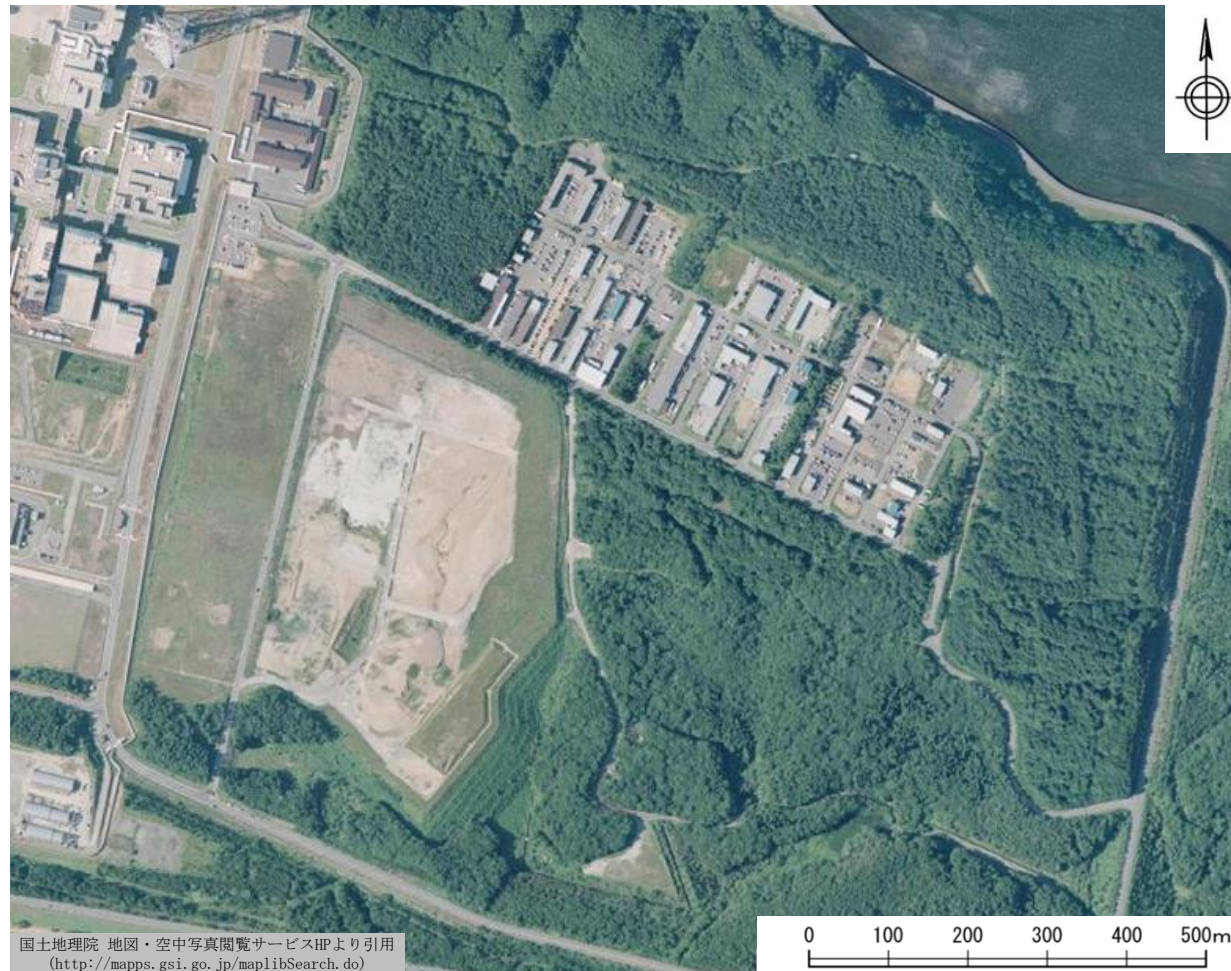
造成後空中写真:地すべり地形判読範囲拡大(2008年)

・現在の地形は、東方に流下する沢の西半部を盛土により造成しているため、施設設置位置付近に地すべりのおそれのある急斜面は存在しない。

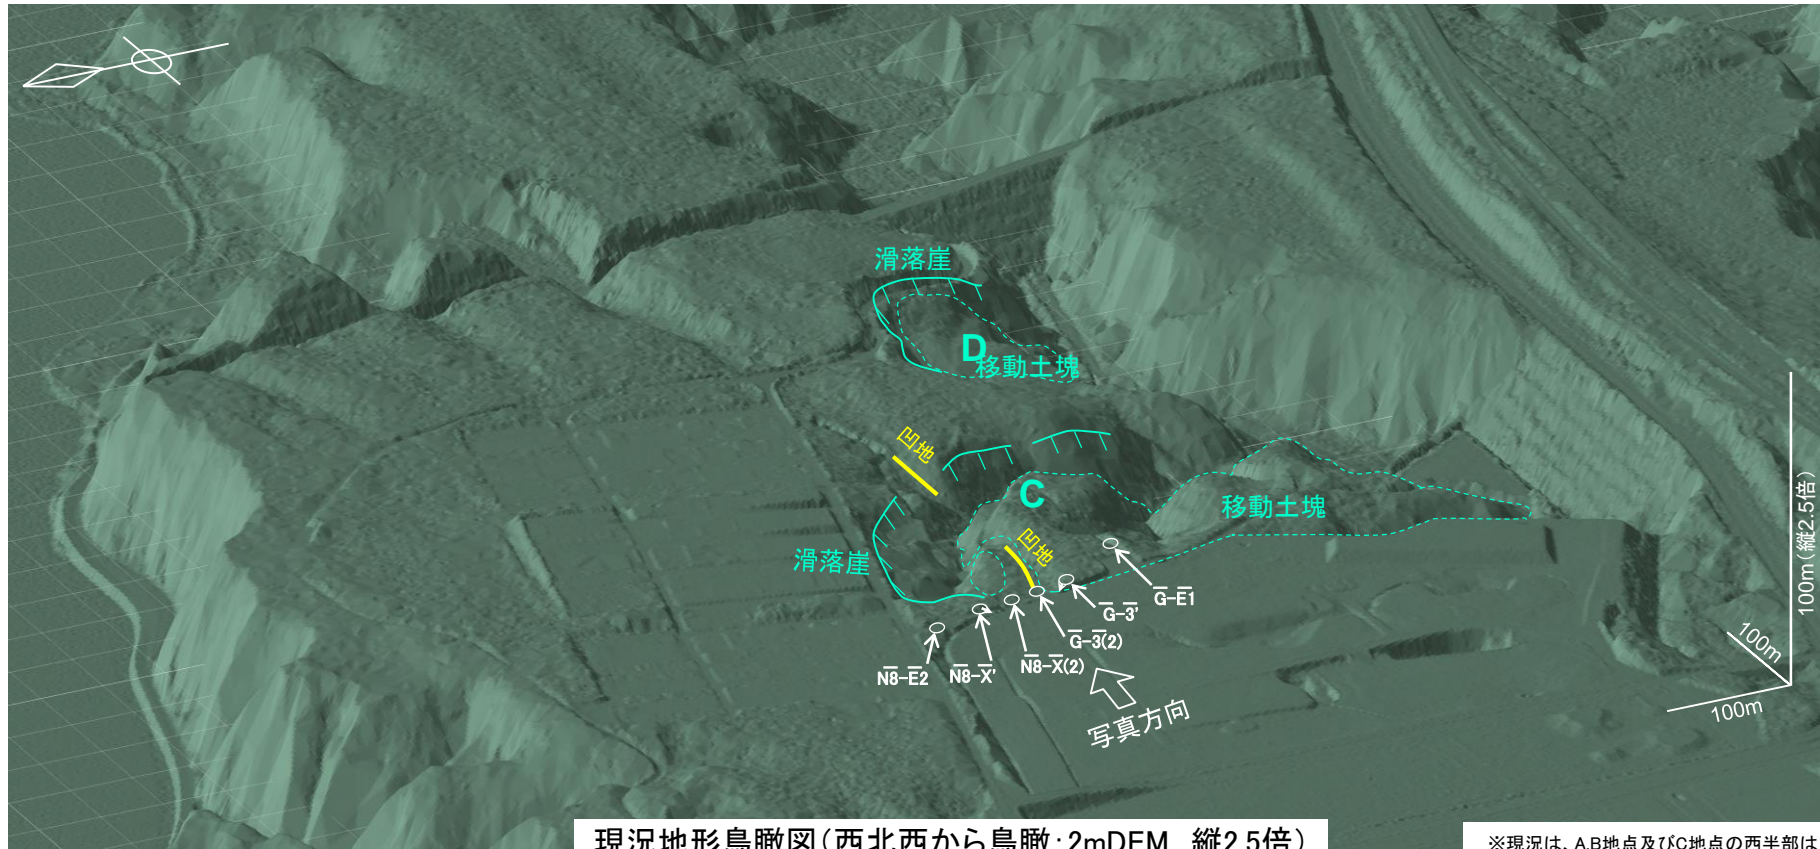
現況地形鳥瞰図(西北西から鳥瞰; 2mDEM 縦2.5倍)

※現況は、A,B地点及びC地点の西半部は造成により原地形は残されていない。

・地すべり地形の頭部にみられる凹地(鞍部)は、谷底の幅が広く箱型を呈することから、地すべり頭部の溝状凹地と考えられる。なお、地すべり地形判読範囲内は、すべて表土に覆われており、露頭等ですべり面を確認できる箇所は認められない。

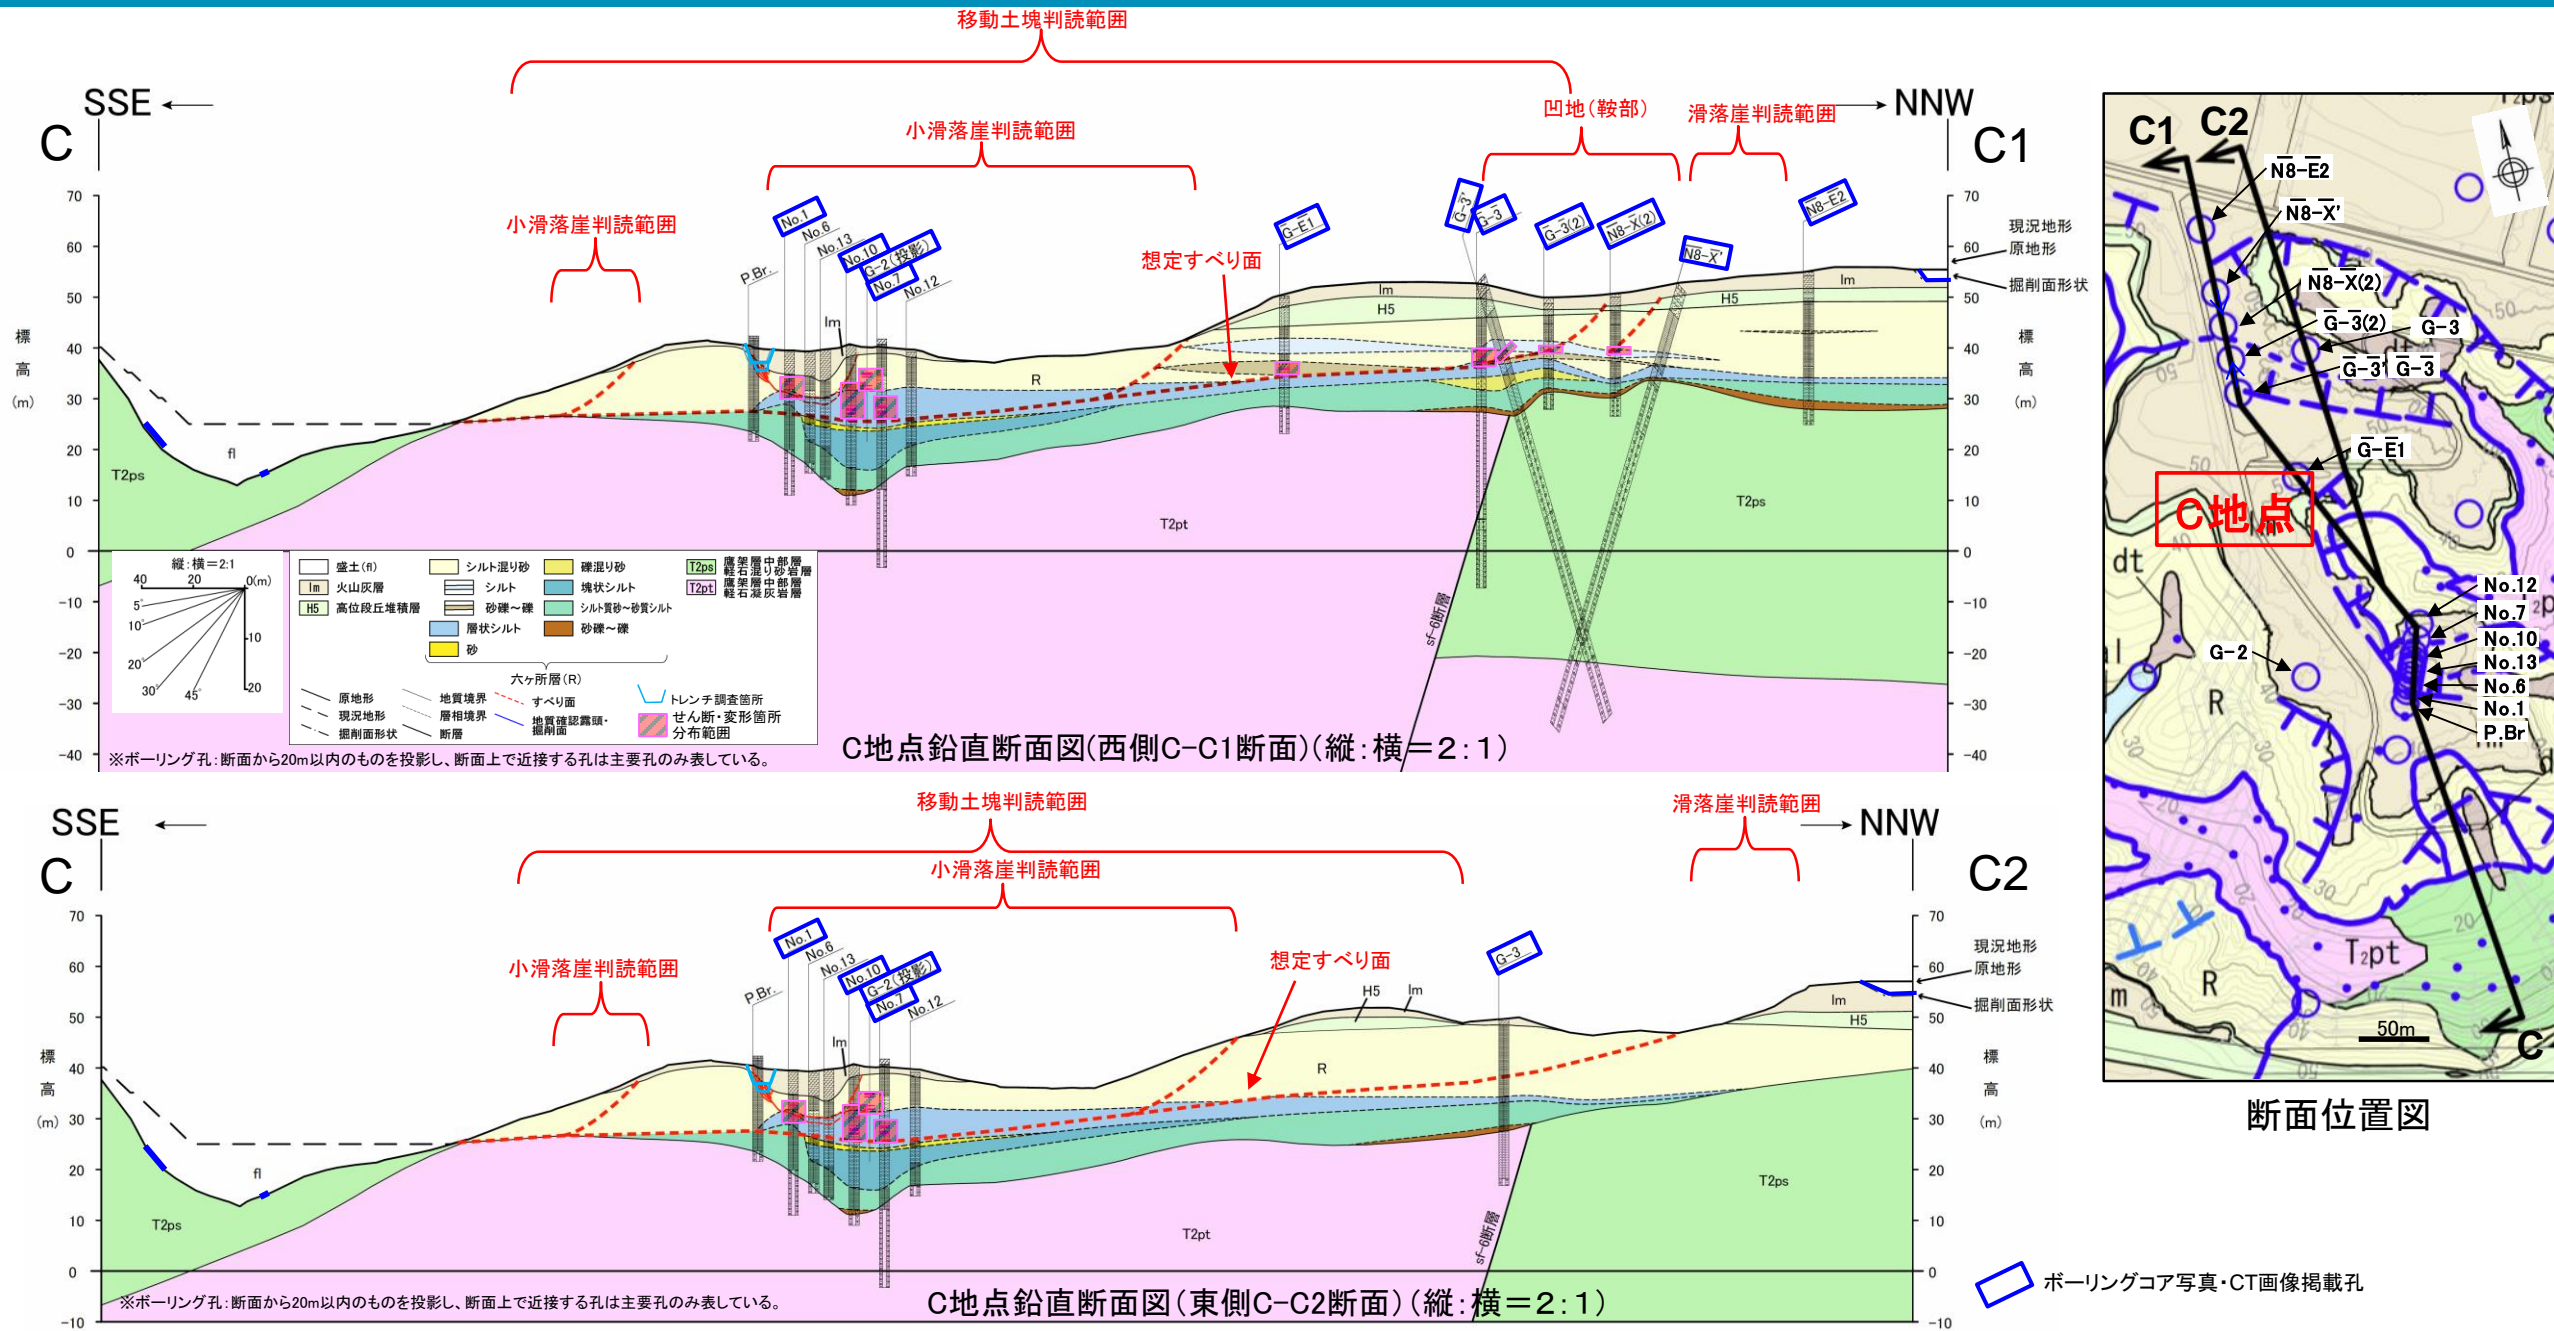
- ・斜面長(滑落崖頂部一下流の河床間):600m 平均斜度:4°
- ・滑落崖判読範囲の斜面の比高は約10m、傾斜は15°程度であり、開析が進んでいる。
- ・移動土塊は全体に起伏の多い凸状地形をなす。地すべり土塊内部に開析が進んだ小滑落崖が認められる。

- ・六ヶ所層(R):主にシルト層及び砂層からなる。移動土塊中の六ヶ所層(R)のみ層状のシルト層が分布し、周辺に微細な正断層センスのせん断面が認められる。
- ・鷹架層(軽石混り砂岩層(T2ps)及び軽石凝灰岩層(T2pt)):いずれも塊状を呈し、すべり面となるような割れ目や堆積構造は認められない。
- ・凹地(鞍部)付近に断層は認められない。

- ・地すべり地形判読範囲内の六ヶ所層(R)内の層状シルト層中及びその上位層に、微細な正断層センスのせん断面や堆積構造の乱れなどの変形構造が認められ、層状シルト層より下位ではそれらの変形構造が認められない。したがって、地すべりは六ヶ所層(R)中の層状のシルト層面で滑動したものと考えられる。

・CT画像観察の結果、累積せん断・変形箇所曲線に示すように、せん断面や堆積構造の乱れなどの変形構造は、層状のシルト層中及びその上位層に多く認められることから、すべり面は、これらの変形構造の下限となる六ヶ所層(R)中の層状のシルト層面と考えられる。

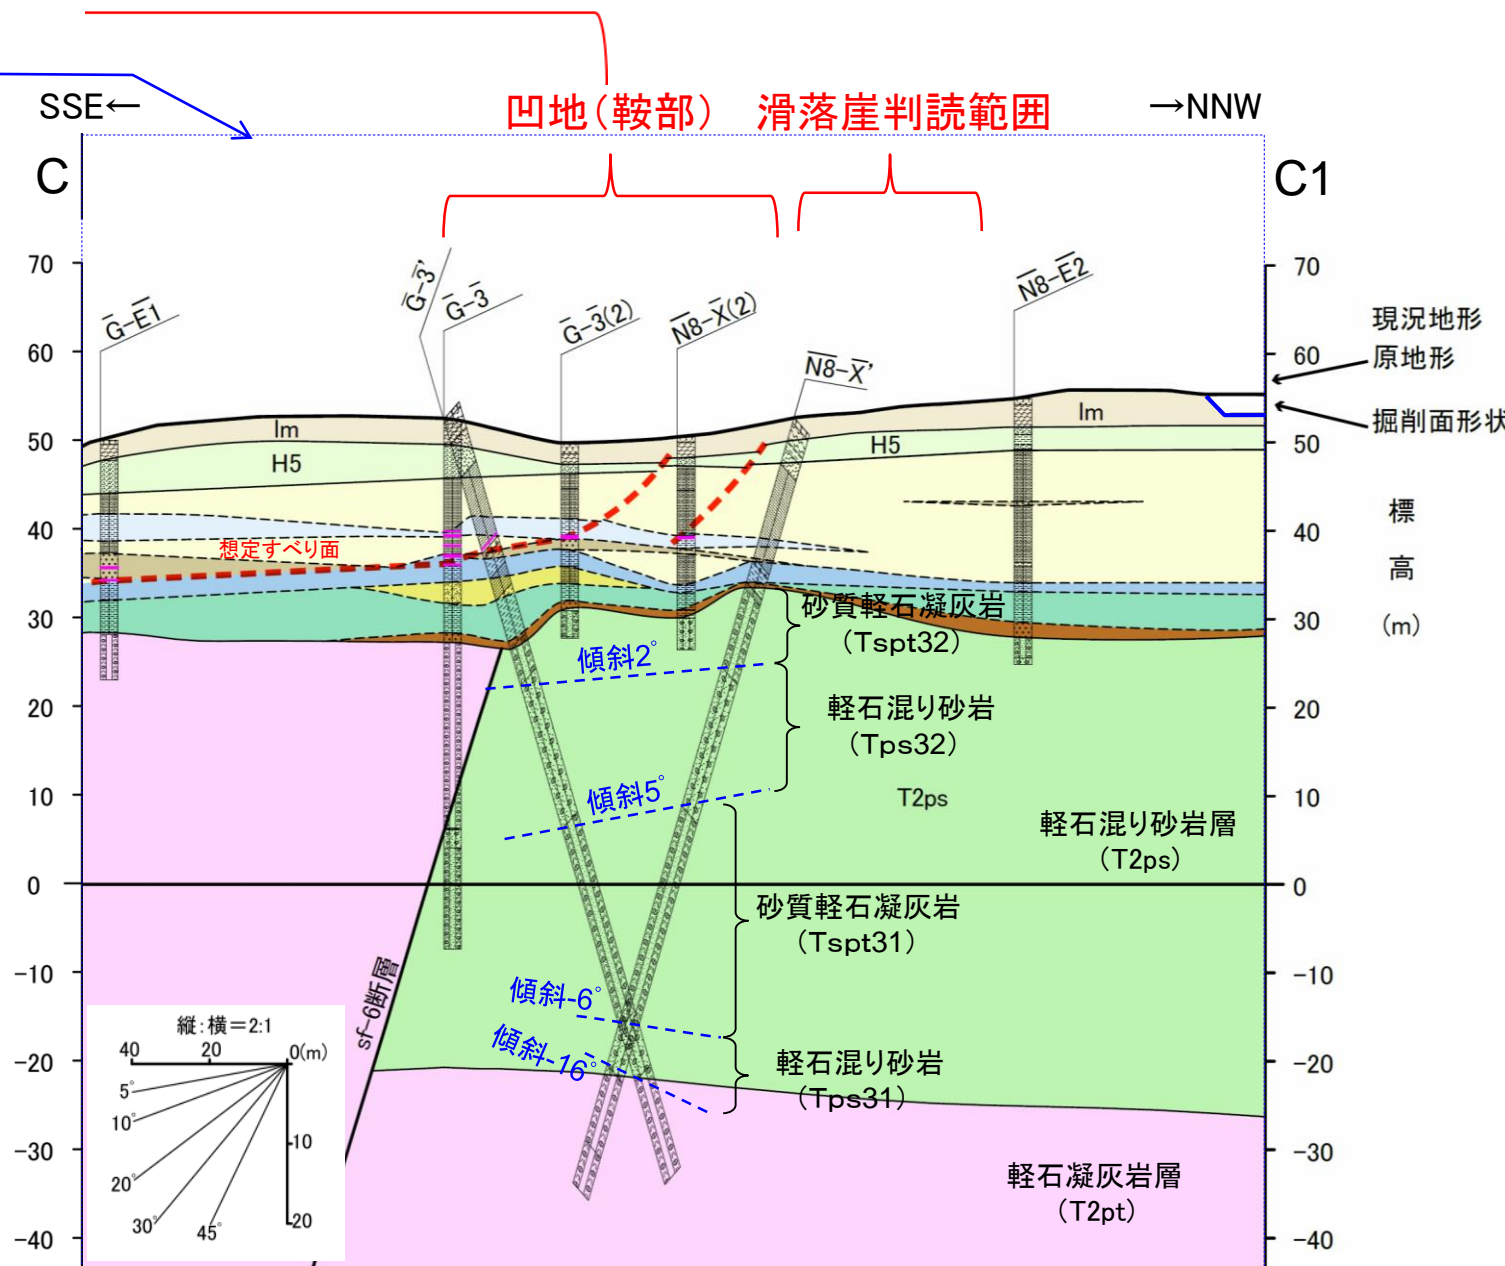
鞍部付近で実施した斜孔2孔間の層相の傾斜分布
(鞍部拡大範囲)(縦:横=2:1)

・地形に凹地(鞍部)が認められる箇所では実施したボーリング孔には断層が認められない。また、鷹架層内の層相からも、変形を示唆する北上がり、あるいは南上がりの一方向への傾斜は認められない。なお、基盤上面の傾斜は付近の南東方向へ連続する鷹架層上限面の谷による浸食斜面と考えられる。
→鞍部と判読した凹地付近に断層はないと判断した。

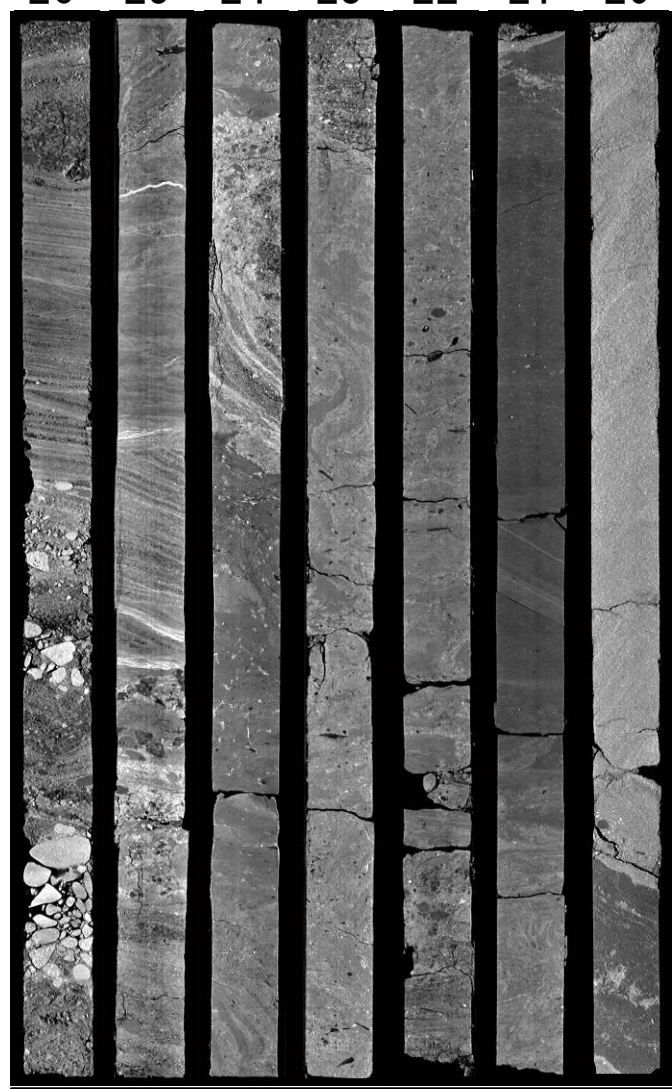
ボーリングコア・CT画像観察結果 C地点 N8-E2孔(地すべり地形判読範囲外)

・礫の定向配列やせん断面などのすべり面を示唆する構造は認められない
 ・22m~25m間にみられる構造は、堆積時の生物擾乱によるものである。
 ・24m~26m間の白スジは、コアの酸化部に対応し、鉄やマンガンなどの沈着によるものと判断される。

◆ボーリングコア・CT画像観察結果
 ・六ヶ所層(R)中には、すべり面となるような構造やせん断面は認められない。

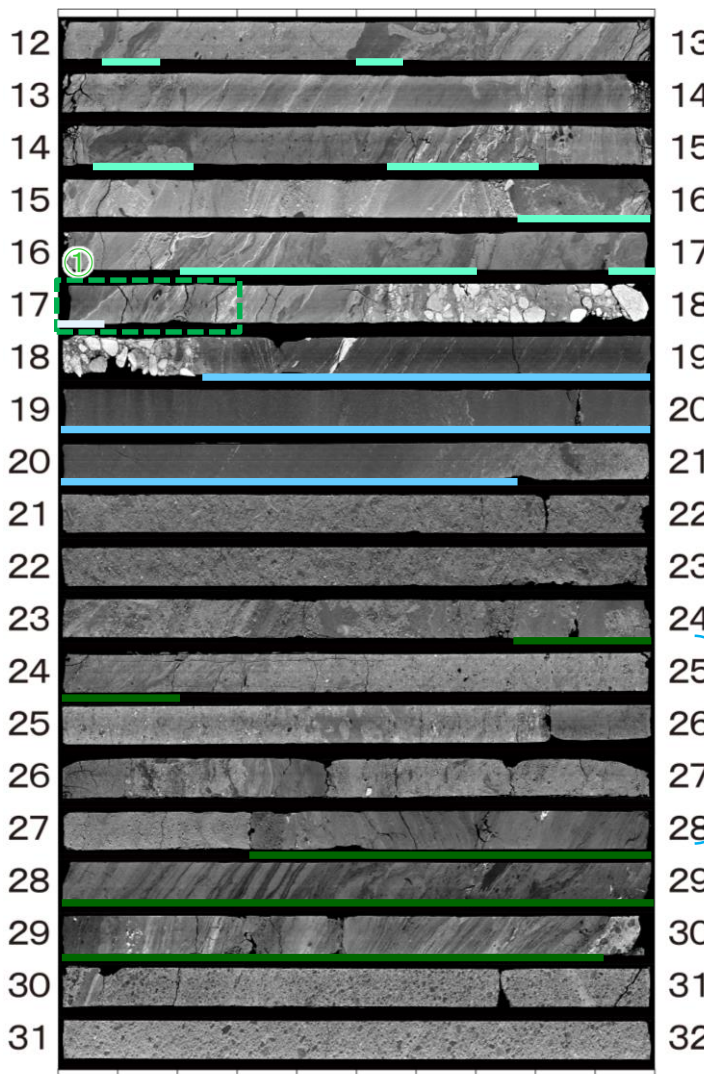
ボーリングコア・CT画像観察結果 C地点 G-3' 孔(斜60°)(地すべり地形判読範囲内)

- ・不均質にシルトを混在する砂層及び層理が明瞭なシルト層が認められる。
- ・地層の乱れが認められる。

◆ボーリングコア・CT画像観察結果
・六ヶ所層 (R) 中のシルト混り砂層 (7) に、地層の乱れが認められる。

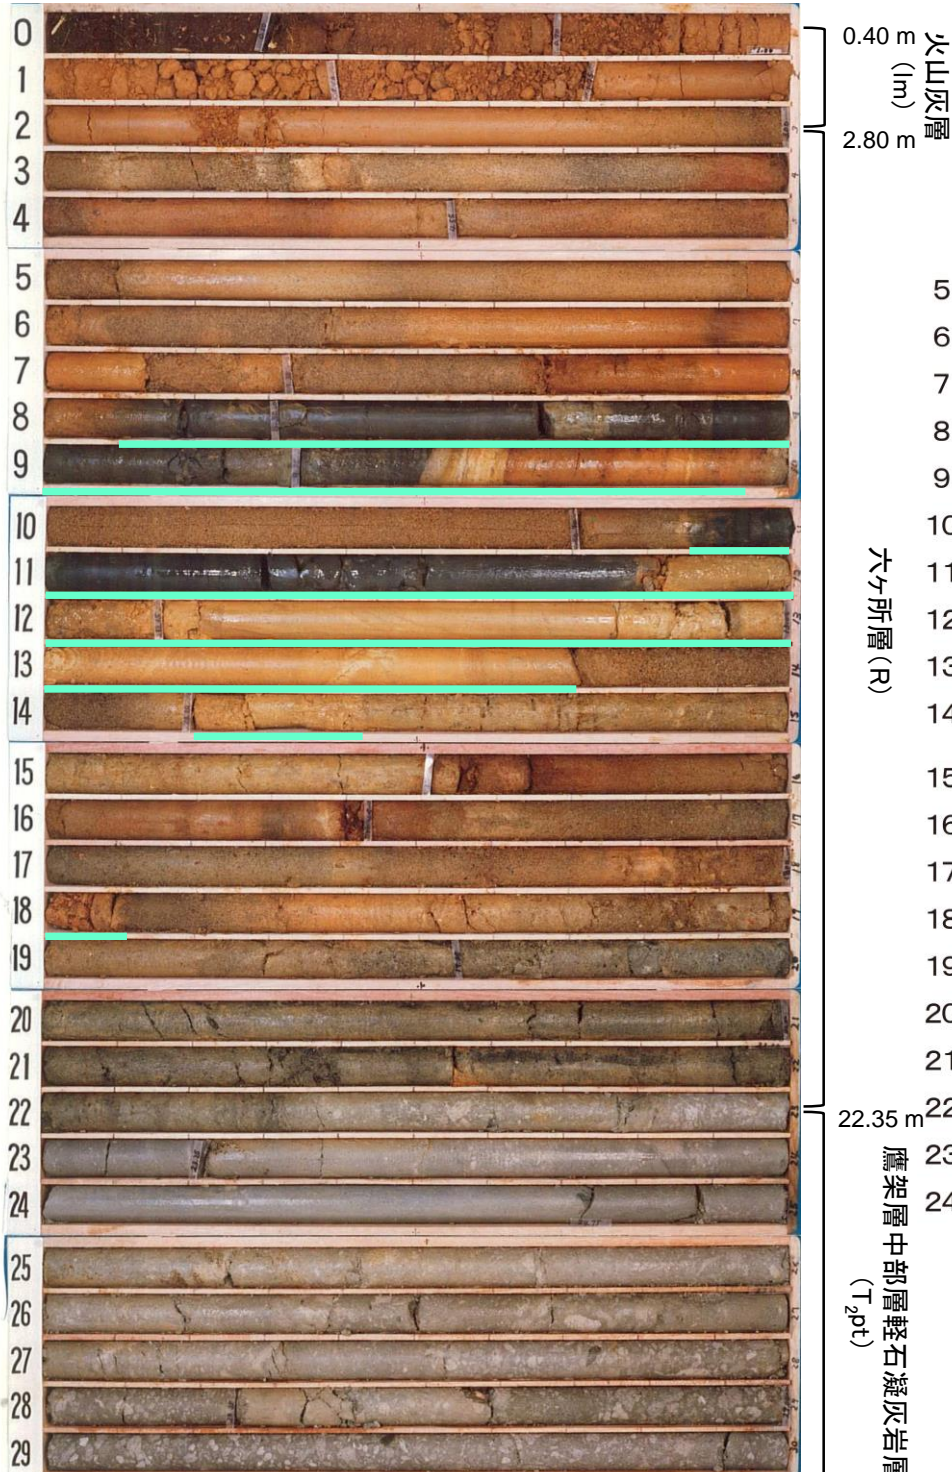
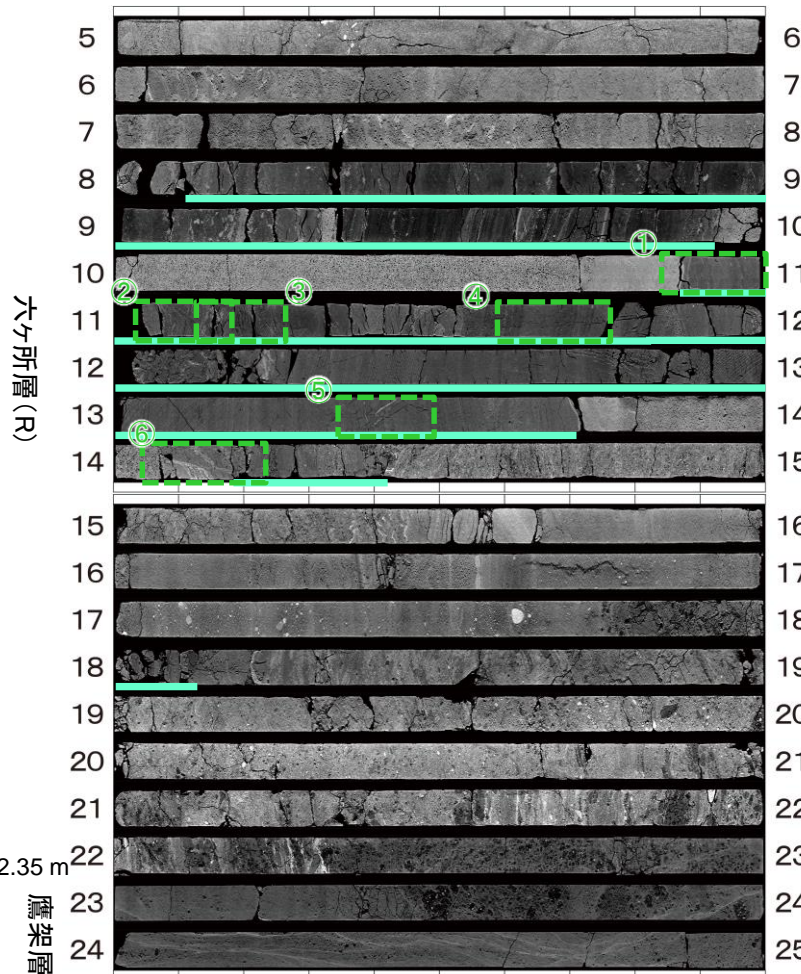
ボーリングコア写真

- ・ 共役関係のせん断面が認められる。
- ・ 変位量は約0.5cmである。
- ・ 地層のずれの方向から正断層センスが示唆される。

- ・数条のせん断面が認められる。
- ・変位量は約1cmである。
- ・変位センスは地層のずれの方向から正断層センスが示唆される。

- ・複数のせん断面が網目状に認められる。

- ・共役関係のせん断面が認められる。
- ・変位量は約0.2cmである。
- ・変位センスは地層のずれの方向から正断層センスが示唆される。

- ・数条のせん断面が認められる。
- ・変位量は約0.5cmである。
- ・変位センスは地層のずれの方向から正断層センスが示唆される。

- ・シャープなせん断面が認められる。
- ・変位量は不明である。
- ・変位センスは地層のひきずりから正断層センスが示唆される。

- ・六ヶ所層(R)中の層状シルト層(6)に、せん断面が認められる。

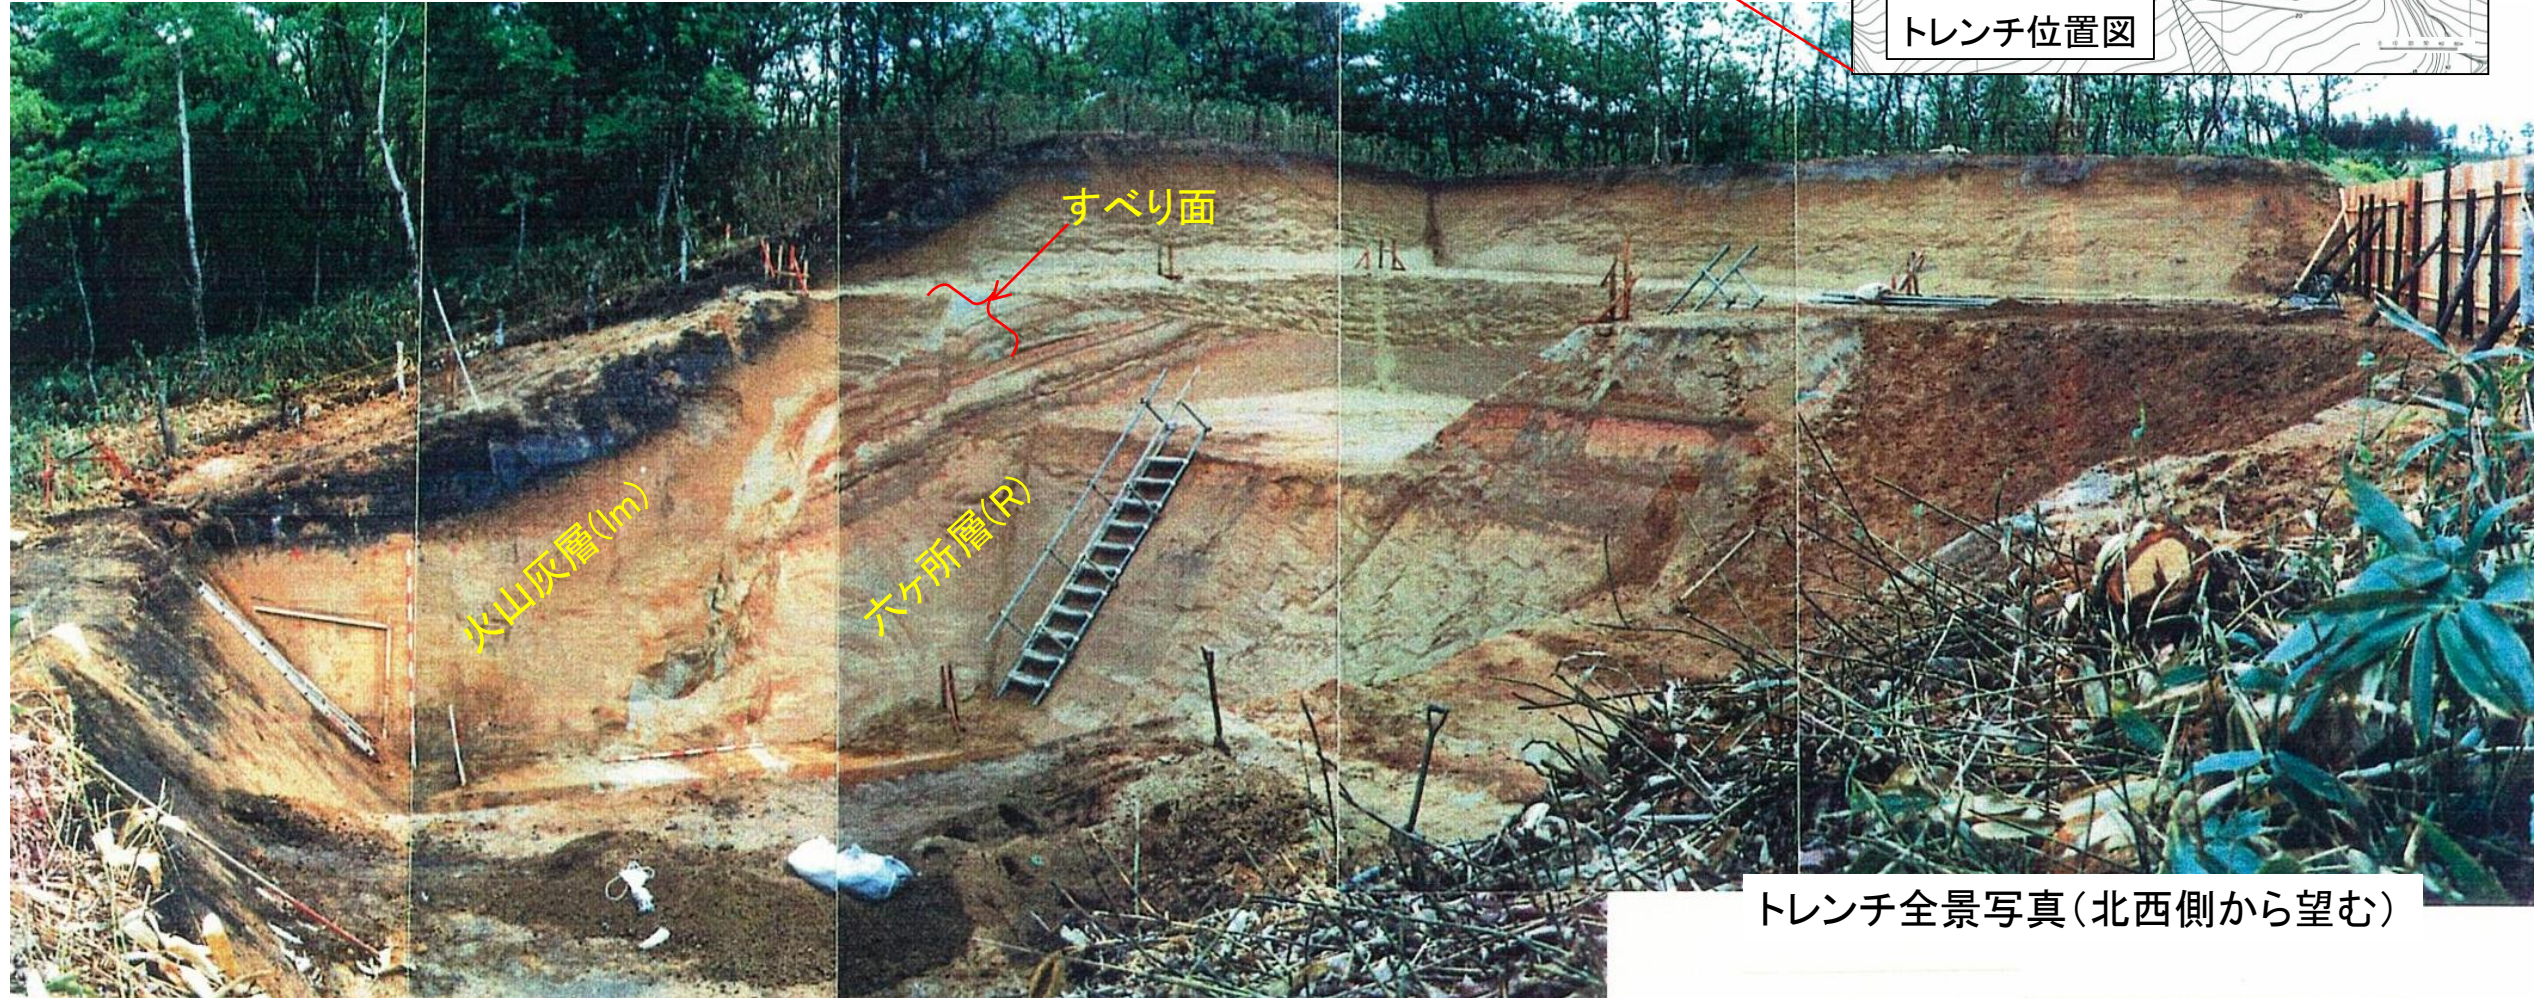
4. 敷地南東部の地すべり地形 (2)地質構造
 移動土塊内のトレンチ調査結果(C地点)(1)

・C地点の移動土塊内には、複数の小滑落崖がみられる。このうち東方向に滑動したと考えられる小滑落崖を対象としたトレンチでは、火山灰層(Im)及び六ヶ所層(R)中に、すべり面を確認した。

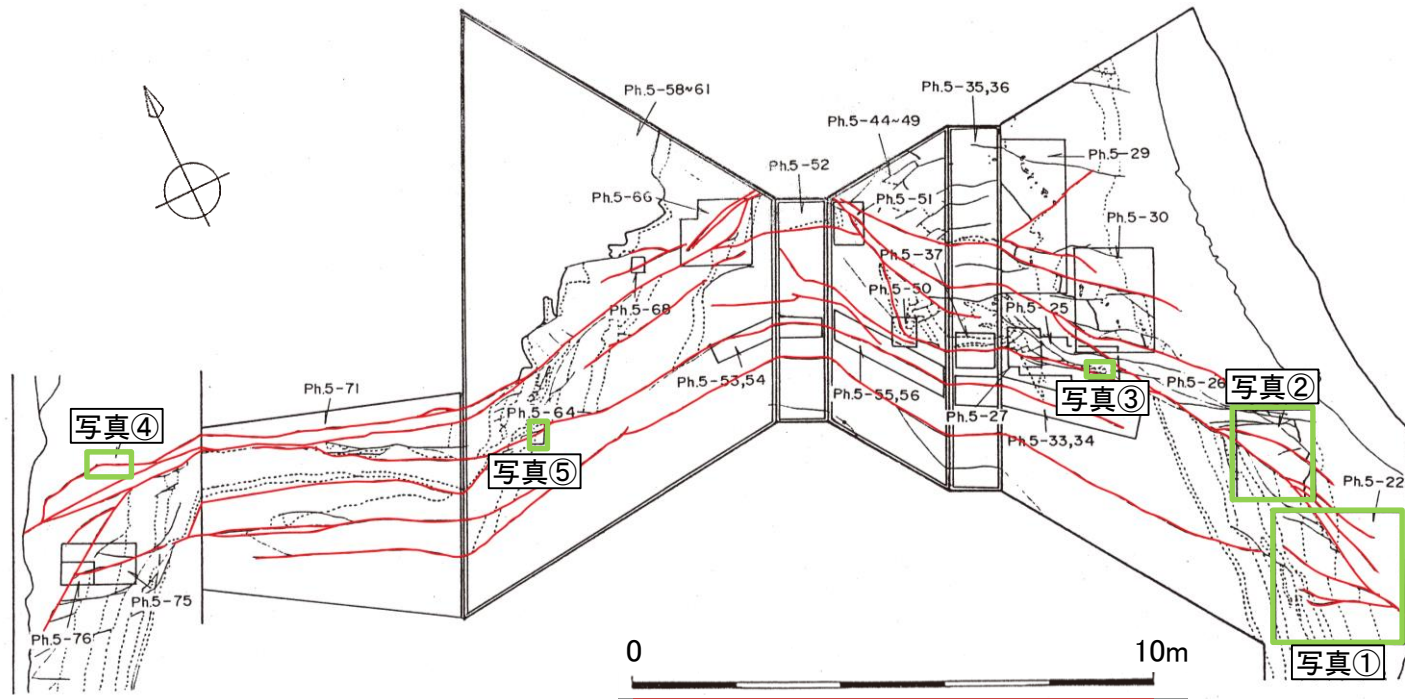
移動土内のトレンチスケッチ展開図

〈断層の性状について〉
 ・全ての断層は断層面に鏡肌、条線が認められない。
 ・走向・傾斜がN50°~70°W、40°~60°NEを示す北東落ちの正断層が卓越している。
 ・これらの断層は1本の連続した断層ではなく、f(24)とf(25)の関係(写真3参照)、f(7)とf(11)及びf(12)との関係(写真4参照)でも明らかなように、途中で別の断層に切られている。
 また、途中で消滅する断層が多くみられる。
 ・主要な断層は、下方に向かって傾斜が緩くなる傾向がある。
 ・さらに、東側法面の上盤側では、火山灰層(lm)がブロック状に落ち込んだ形状を示している。

・すべり面(小断層群)は、連続性が低く途中で消滅するものが多い。周辺のボーリング調査結果を踏まえると、六ヶ所層(R)内ですべり面を形成しているものと判断した。

・すべり面(小断層群)は、幅1mm~5mm程度の正断層であり、酸化鉄やマンガンが濃集する場合がある。
また、鏡肌や条線は認められず、周辺と同程度の硬さを有する。

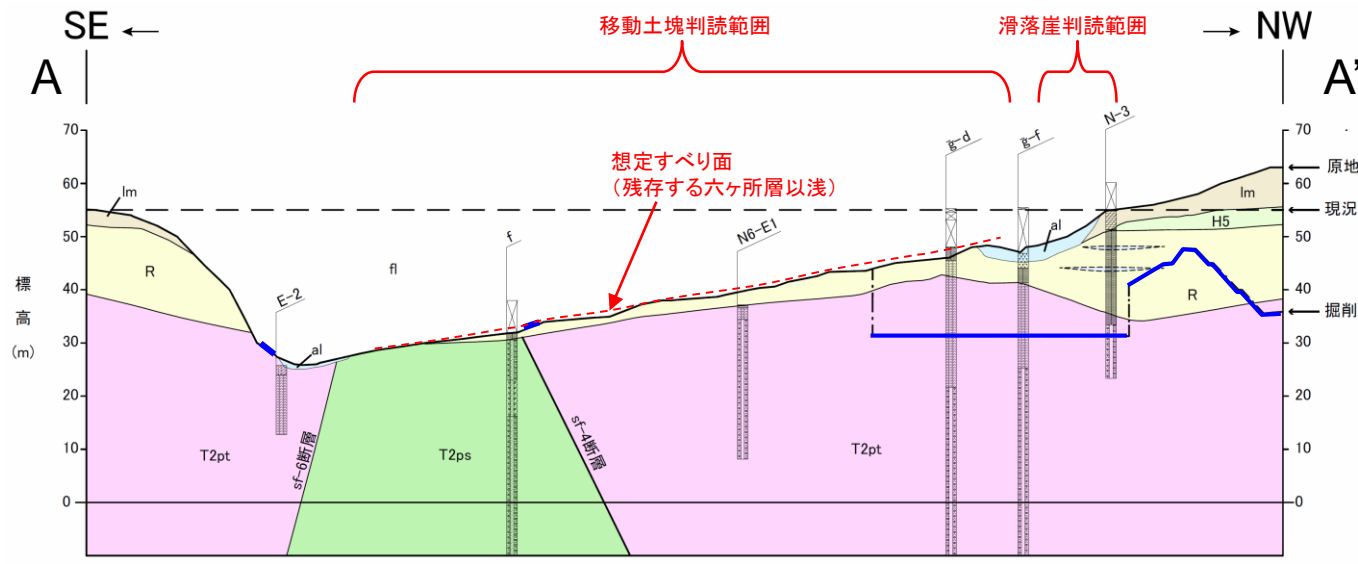
A地点鉛直断面図(縦:横=2:1)

◆A地点
(1)地形の特徴
・斜面長(滑落崖頂部一下流の河床間):300m 平均斜度:5°
・滑落崖判読範囲の斜面の比高は約8m、傾斜は20°程度であり、開析が進んでいる。
・移動土塊は開析が進んでおり、明瞭な凸地形は認められない。
(2)主な地質
・六ヶ所層(R):シルト層及び砂層からなる。層厚2m~5m程度で薄く分布する。
・鷹架層(軽石混り砂岩層(T2ps)及び軽石凝灰岩層(T2pt)):いずれも塊状を呈し、すべり面となるような割れ目や堆積構造は認められない。
(3)想定される地すべり構造
・移動土塊の開析が進んでおり、地すべり地形判読範囲内の六ヶ所層(R)の層厚が周辺に比べて薄く、地層中にはすべり面が認められないことから、残存する六ヶ所層(R)で滑動し、移動土塊はほぼ開析されたと推察される。

・A地点:地すべり地形判読範囲内の鷹架層及び六ヶ所層(R)中には、すべり面及びすべり面となるような構造は認められない。ただし、地すべり地形判読範囲内の六ヶ所層(R)の層厚は周辺に比べて薄いことから、より上位で滑動したものと推察される。
・B地点:地すべり地形判読範囲内の六ヶ所層(R)中のみに特徴的な層状のシルト層が分布する。C地点では層状のシルト層面で滑動していることを踏まえると、B地点も同様に六ヶ所層(R)中の層状のシルト層面で滑動したと考えられる。

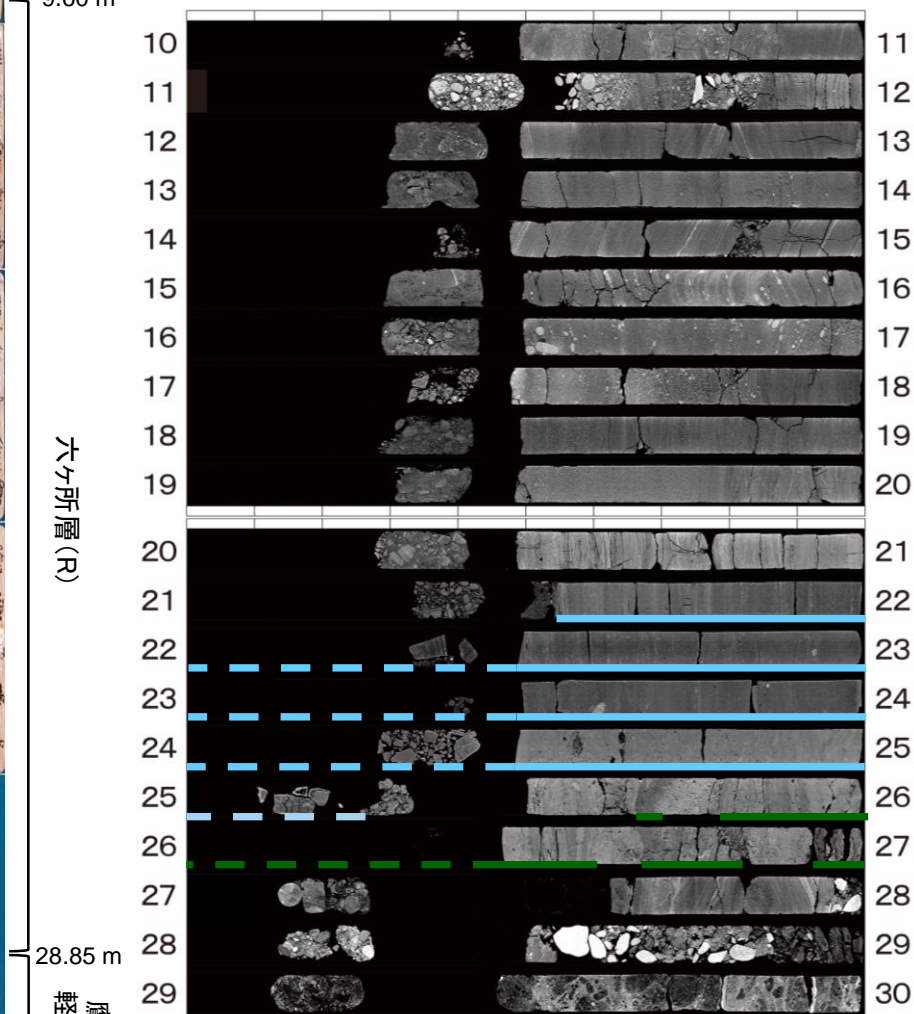
ボーリングコア写真

◆ボーリングコア・CT画像観察結果
・六ヶ所層 (R) 中には、すべり面となるような構造やせん断面は認められない。
(ただし、標準貫入試験実施範囲については不明である。)

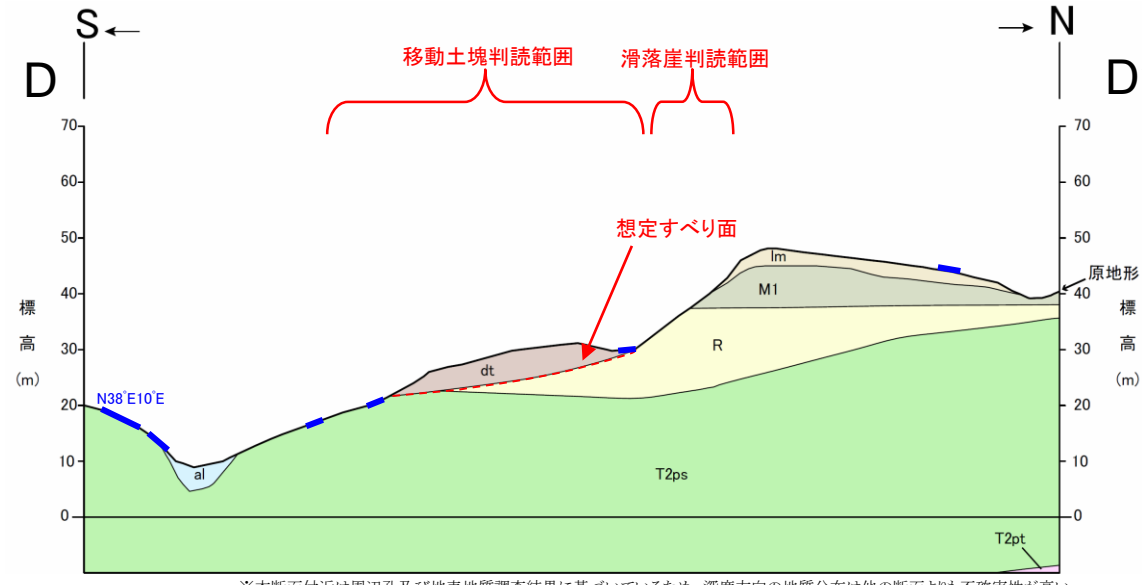
D地点鉛直断面図 (縦:横=2:1)

- (1) 地形の特徴
- ・斜面長(滑落崖頂部一下流の河床間):200m 平均斜度:11°
 - ・滑落崖判読範囲の斜面の比高は約18m、傾斜は25°程度であり、開析が進んでいない。
 - ・移動土塊は他に比べ小規模であるが、比較的明瞭な凸状地形が認められる。
- (2) 主な地質
- ・崖錐堆積層(dt):判読された移動土塊内に分布する。
 - ・鷹架層(軽石混り砂岩層(T2ps):移動土塊周辺に分布する。
- (3) 想定される地すべり構造
- ・A、B、及びC地点と異なり、比較的明瞭な滑落崖が判読されること、及び地すべり地形判読範囲内に崖錐堆積層が分布することから、地すべりと考えられる。また、表層地質調査において移動土塊の周辺に鷹架層を確認していることから、鷹架層上面付近で滑動したと考えられる。

・比較的明瞭な滑落崖が判読されること、及び地すべり地形判読範囲内に崖錐堆積層が分布することから、地すべりと考えられる。また、移動土塊の周辺に鷹架層を確認していることから、鷹架層上面付近で滑動したと考えられる。

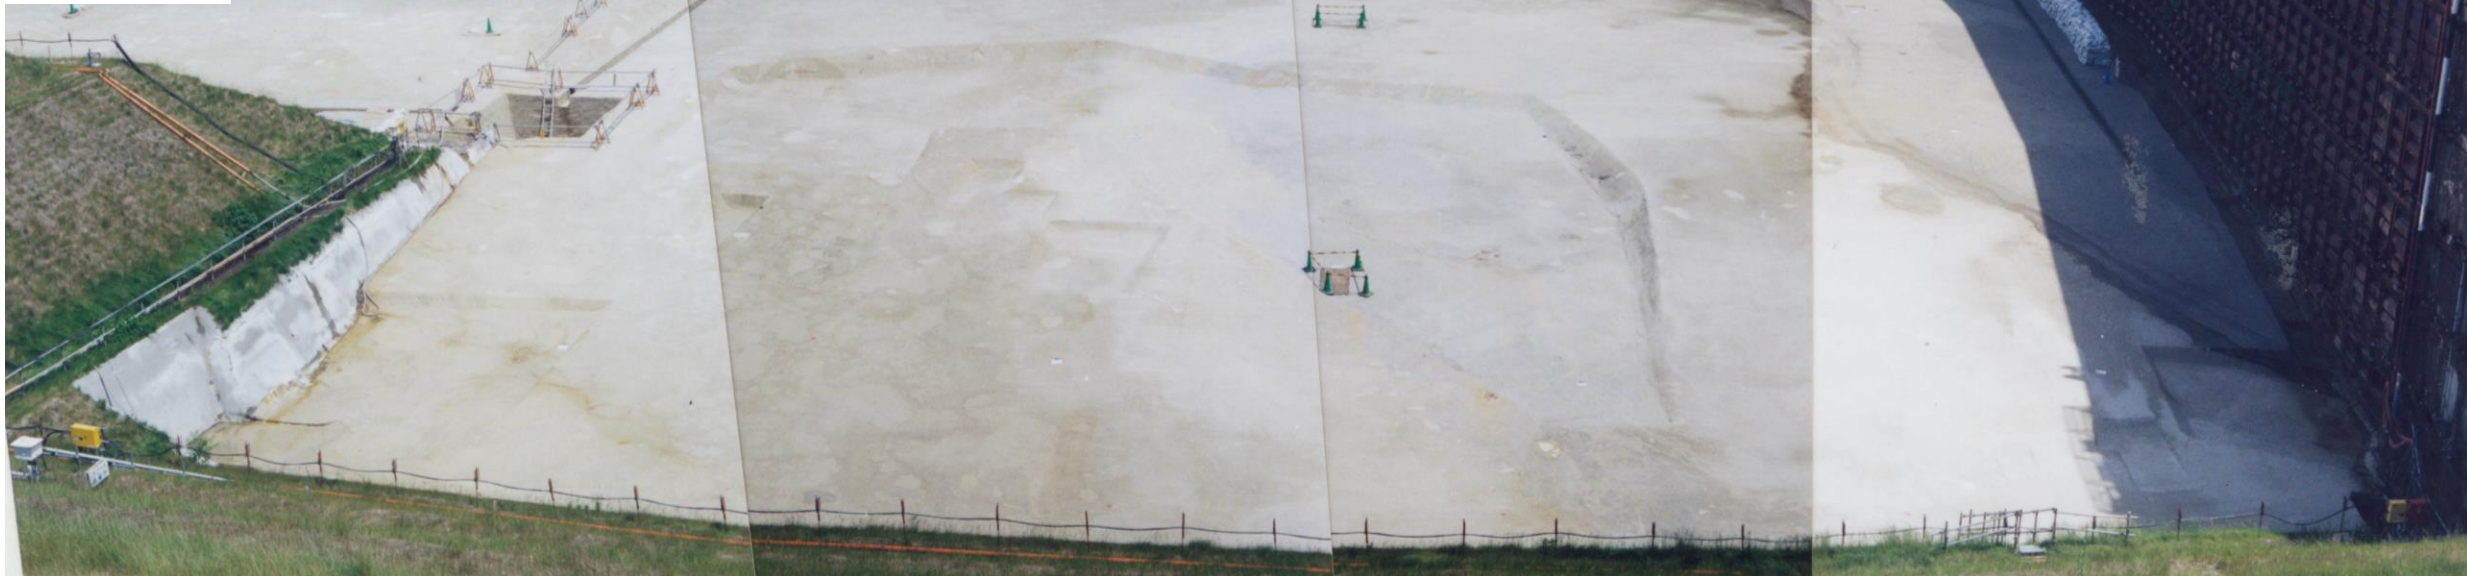
基礎掘削面全景(南側から望む)

・基礎掘削面の標高は35m~32mであり、当該建屋付近の原地形(標高63m~52m)から20m以上掘削した位置にある。

・なお、空中写真判読による地すべり地形の範囲内に一部位置するウラン・プルトニウム混合酸化物貯蔵建屋及び燃料加工建屋の基礎掘削面に地すべりと関係する構造がないことを確認している。また、基礎掘削面の岩盤検査時に小断層が固結・ゆ着していることを確認いただいている。
