4. 敷地南東部の地すべり地形

(1) 地形 空中写真判読結果(造成前)

第339回審査会合
(2020.2.21)
資料1-2 p179 加除修正

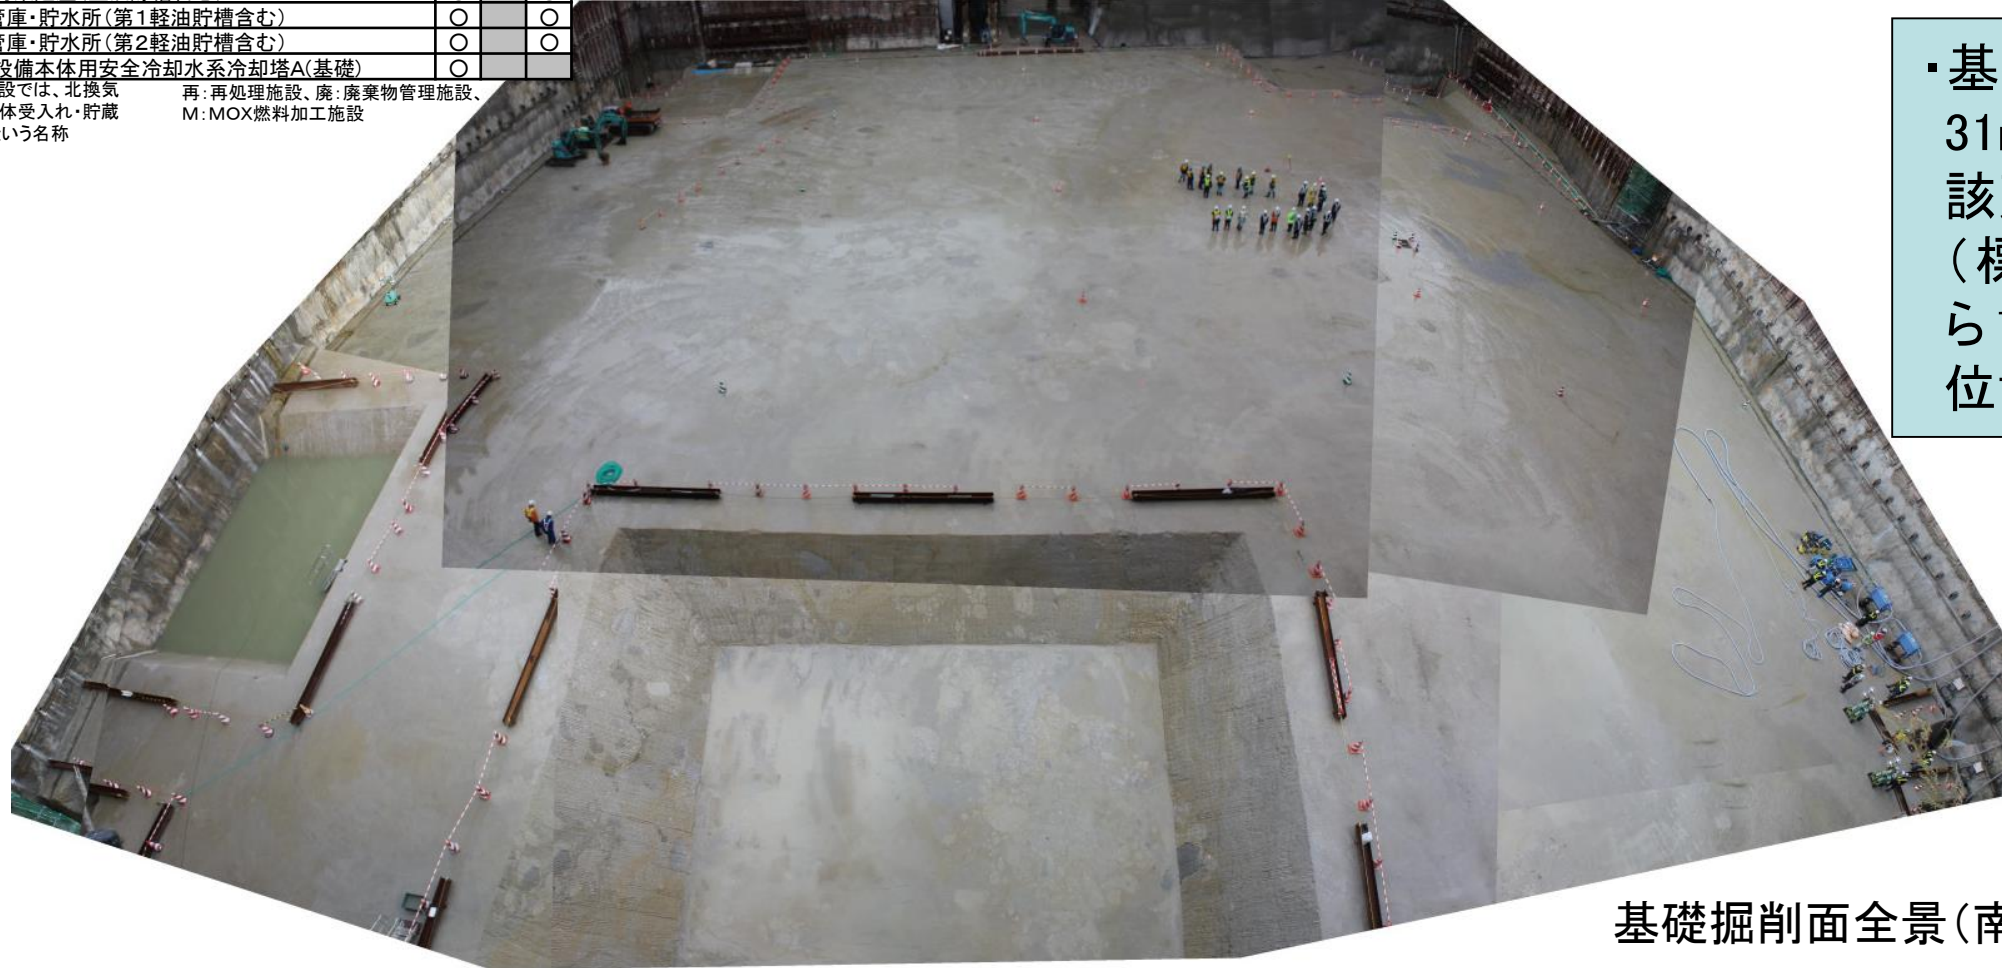
4. 敷地南東部の地すべり地形 (2)地質構造 地すべり地形判読範囲内の建屋基礎掘削面における鷹架層の構造 燃料加工建屋 基礎掘削面写真

・基礎掘削面の標高は31m~27mであり、当該建屋付近の原地形(標高60m~46m)から15m以上掘削した位置にある。

・なお、空中写真判読による地すべり地形の範囲内に一部位置するウラン・プルトニウム混合酸化物貯蔵建屋及び燃料加工建屋の基礎掘削面に地すべりと関係する構造がないことを確認している。また、基礎掘削面の岩盤検査時に小断層が固結・ゆ着していることを確認いただいている。
