2. f系断層 2.2 f-2断層、f-2a断層 f-2a断層トレンチ(南)調査結果

まとめ資料
(2018.10.31)
資料1-2 p81 加除修正

2. f系断層 2.2 f-2断層、f-2a断層 f-2a断層トレンチ(南)調査結果(拡大)(1)

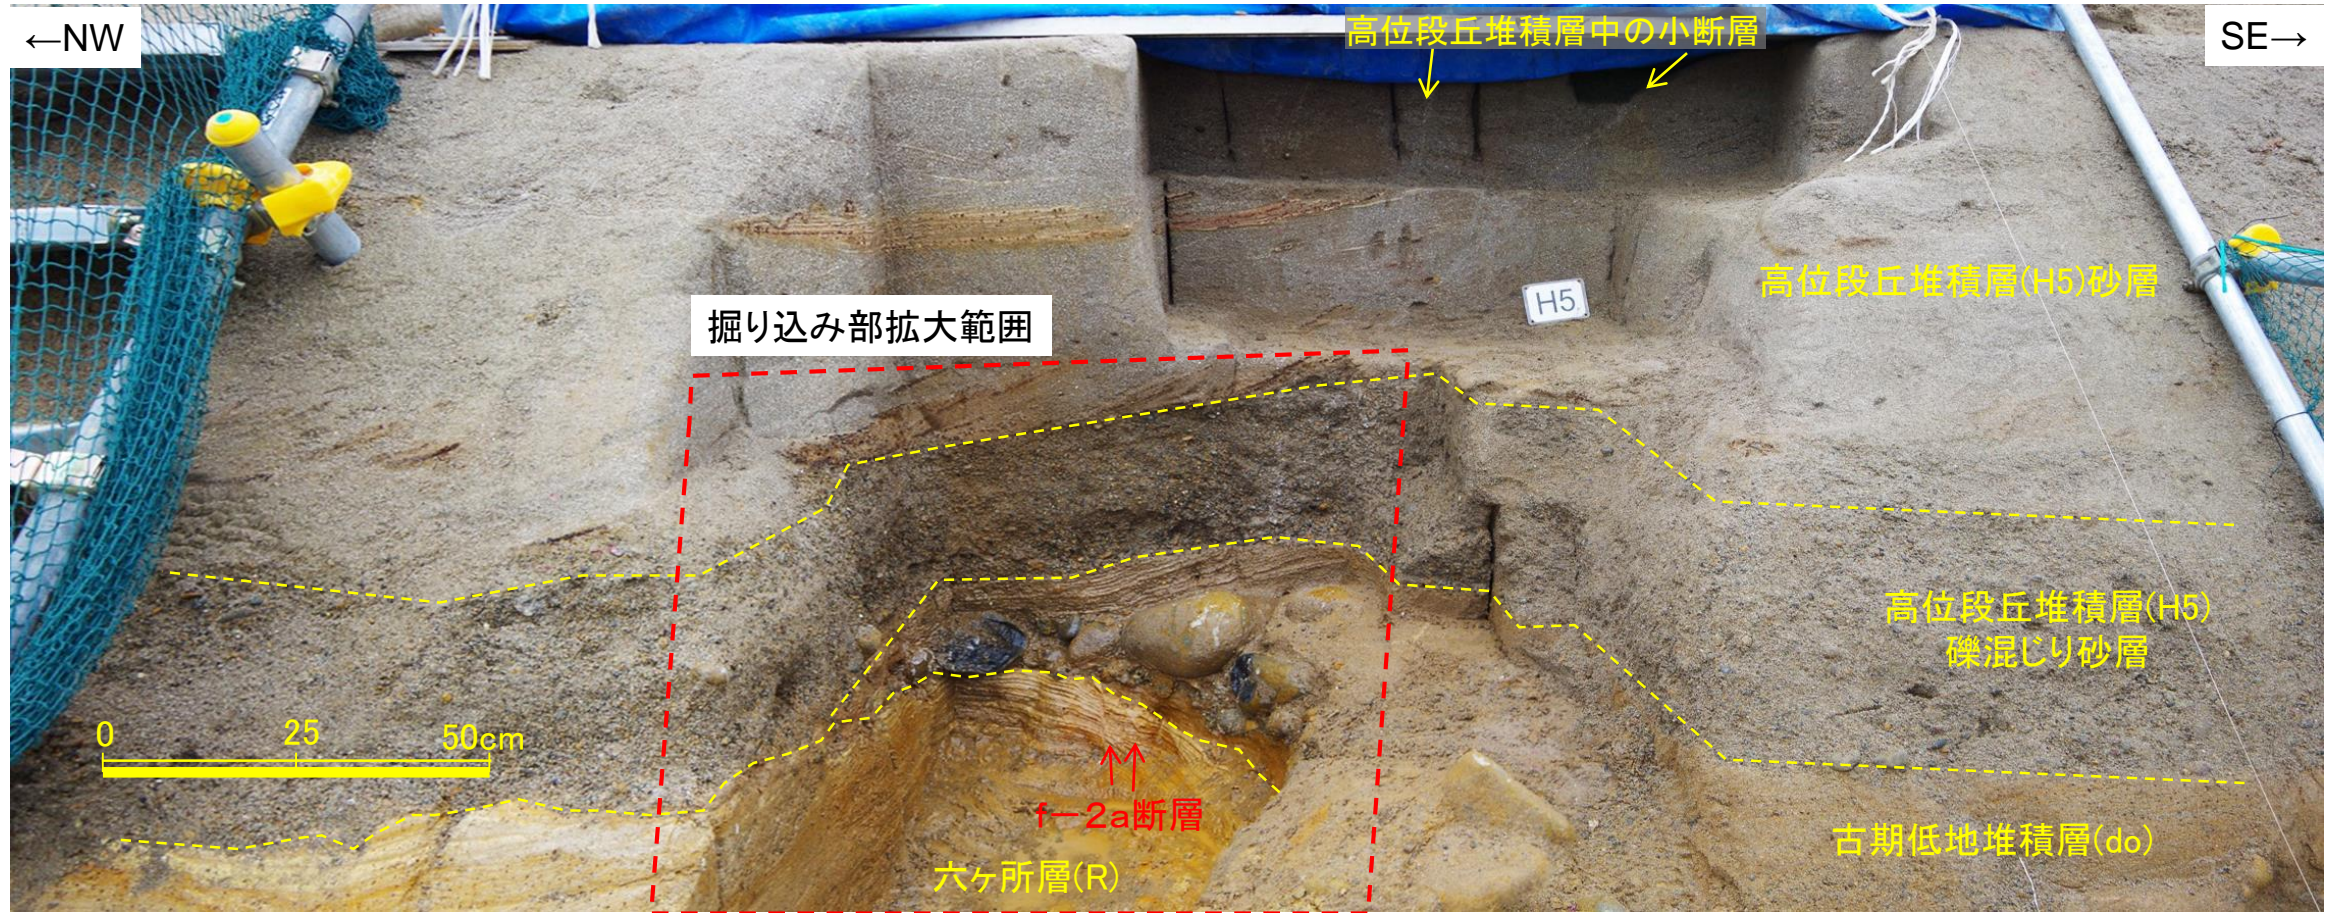
f-2a断層トレンチ(南)北面断層部上部拡大(試料採取後)

- ・f-2a断層トレンチ(南)の北面を1.3m掘り込んだ箇所におけるf-2a断層直上付近の古期低地堆積層の層厚は、約20cmである。
→古期低地堆積層は、北東に向かうに従い層厚を増す。
- ・なお、f-2a断層トレンチ(南)では古期低地堆積層の層厚は薄いものの、北側のf-2a断層トレンチでは厚く堆積し、高位段丘堆積層中に小断層は認められない。

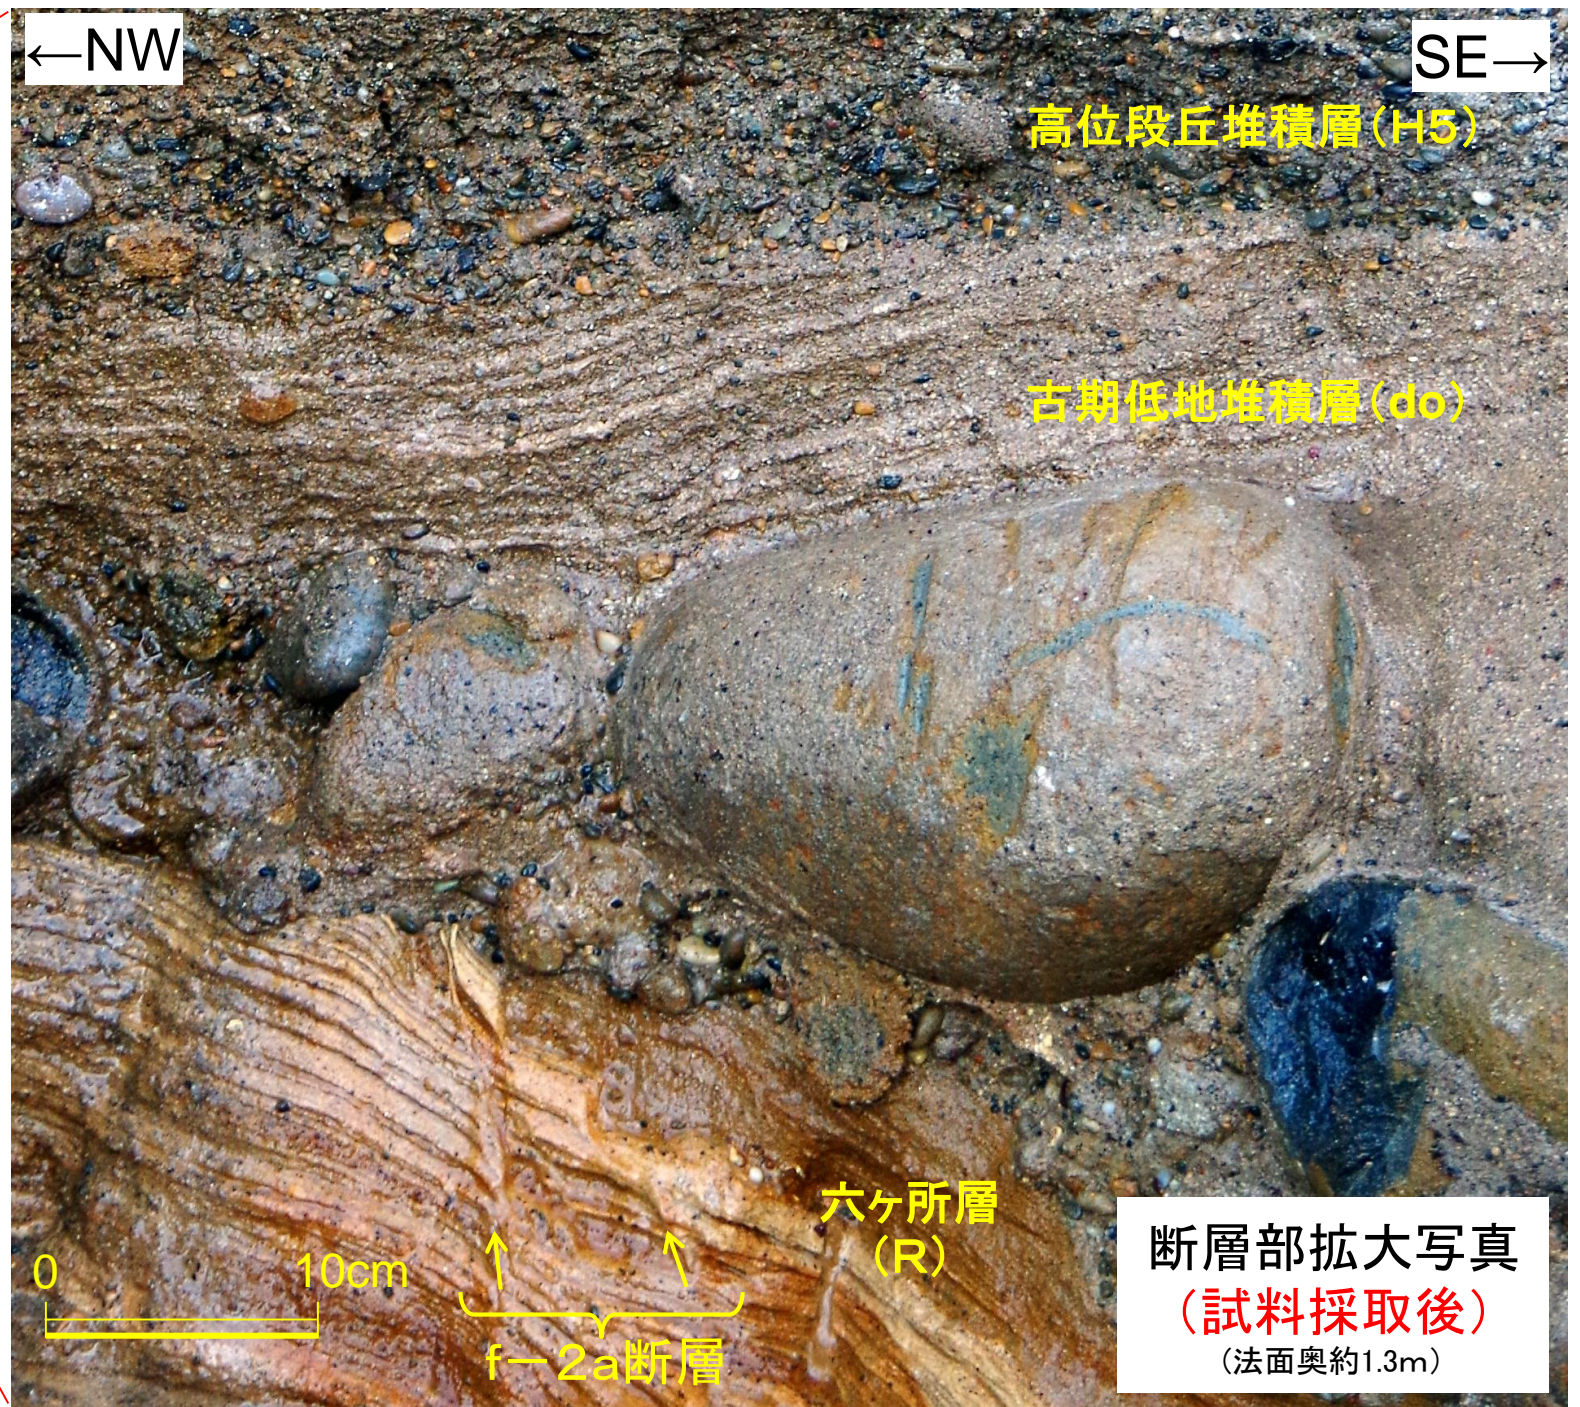
f-2a断層トレンチ(南)北面(断層部拡大)
(試料採取前)

・試料採取前及び採取後(法面から約1.3m北東)いずれの箇所においても、f-2a断層は古期低地堆積層の基底面及び堆積構造に変位及び変形を与えていない。

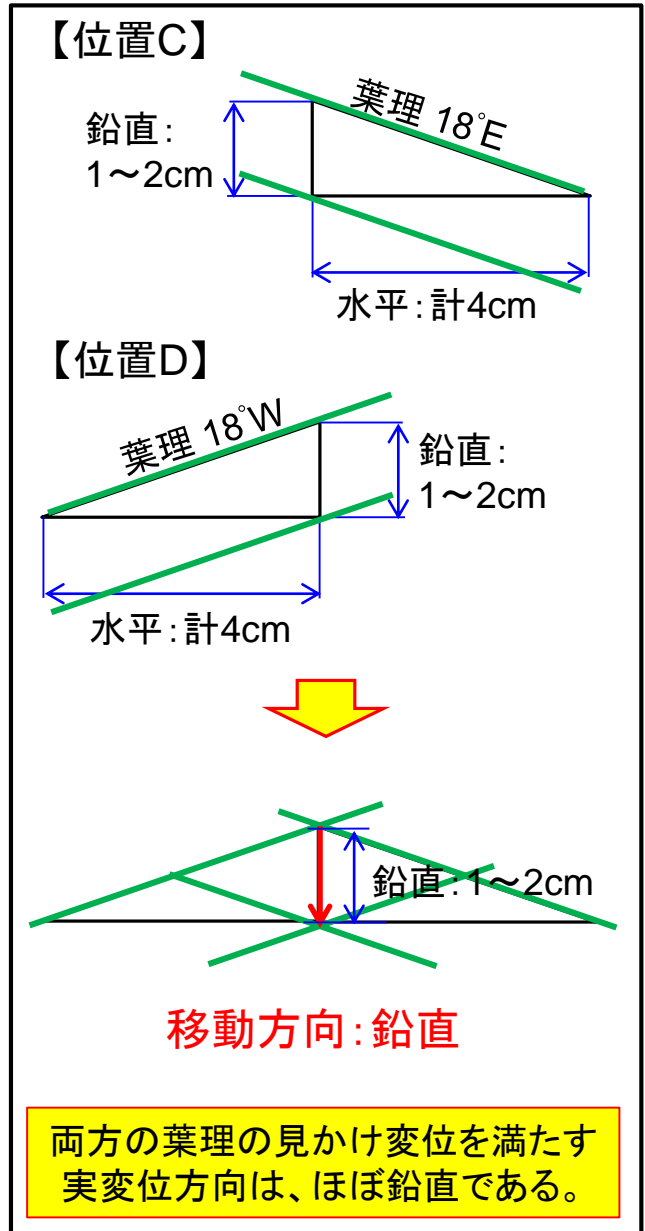
・小断層(西側)の水平変位:東傾斜の葉理は見かけ左側へ4cm程度ずれ、西傾斜の葉理は見かけ4cm程度右側にずれる。これらの知見と葉理の傾斜・鉛直変位との関係から、水平変位はほぼないと判断した。
→変位方向は、ほぼ鉛直の西落ち正断層である。

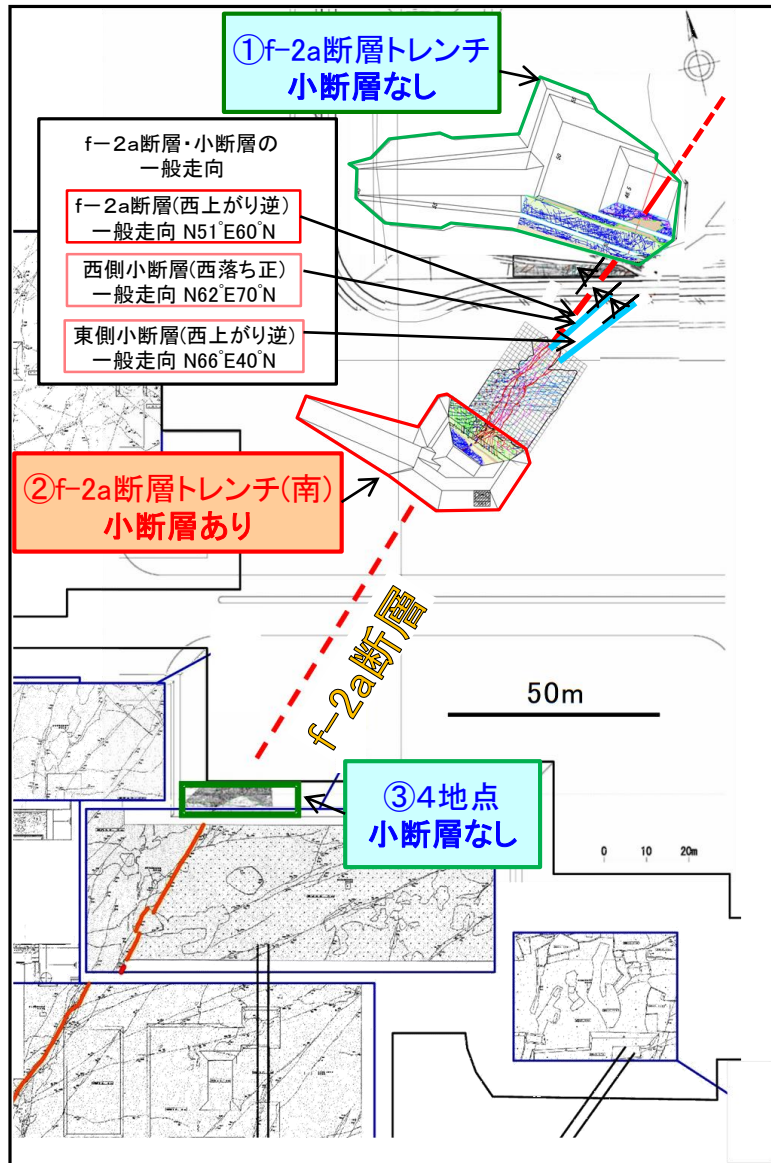
①f-2a断層トレンチ南面

②f-2a断層トレンチ(南)北面

③4地点北面

・高位段丘堆積層(H5)に認められる小断層は、f-2a断層トレンチ(南)のみに認められ、南北では認められない。
 ・また、f-2a断層トレンチ(南)から北に向かうに従い小断層はf-2a断層と斜交する。
 →高位段丘堆積層中の小断層はf-2a断層の活動と関係ないと判断した。

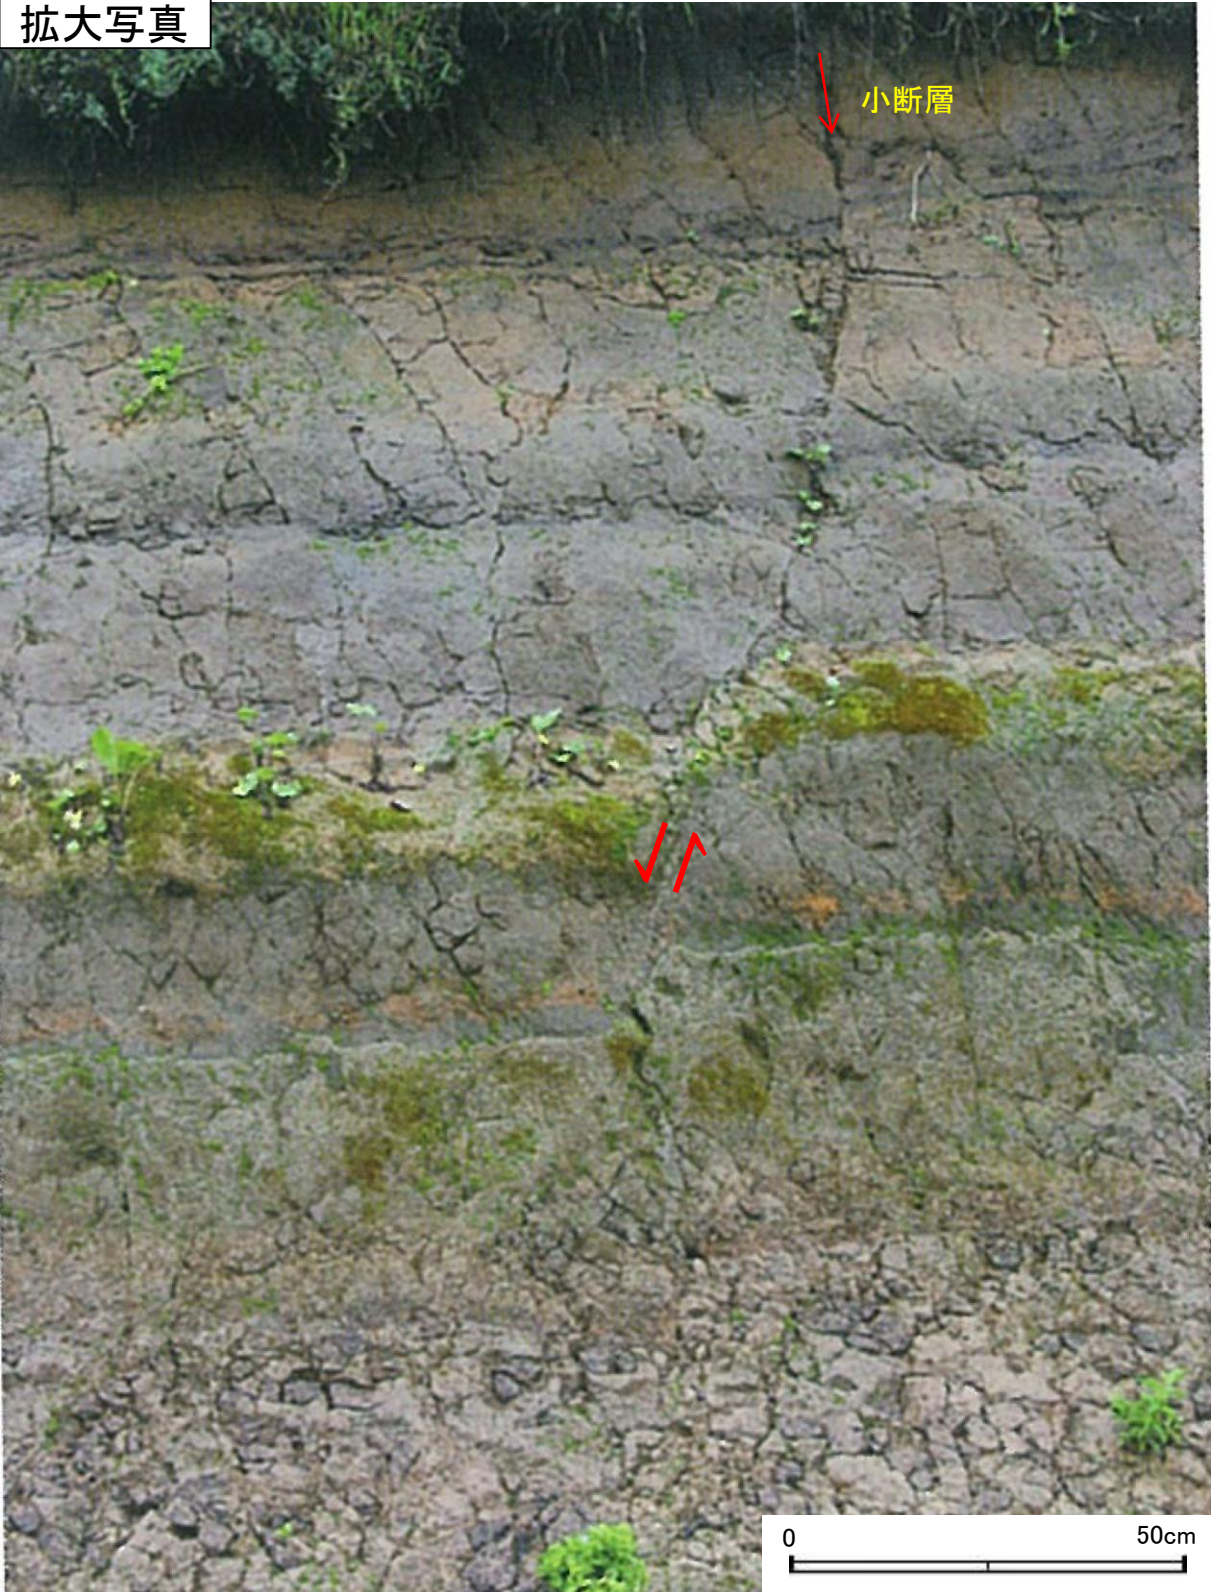
【位置】
熊本県阿蘇市 北東外輪山上

【地形】
基盤の凹凸により降下テフラが背斜状に堆積する。

【概念図】
基盤の凹凸に対応して緩い背斜構造をなす降下テフラの頂部に正断層センスの小断層群が形成される。

- ・小断層は北ないし南に50~80°で傾斜する正断層をなし、下方に向かい低角度・不明瞭となる。
- ・見かけの変位量は最大20cmを示す。
- ・小断層は凹凸地形に背斜状に堆積した場所で多く確認される。

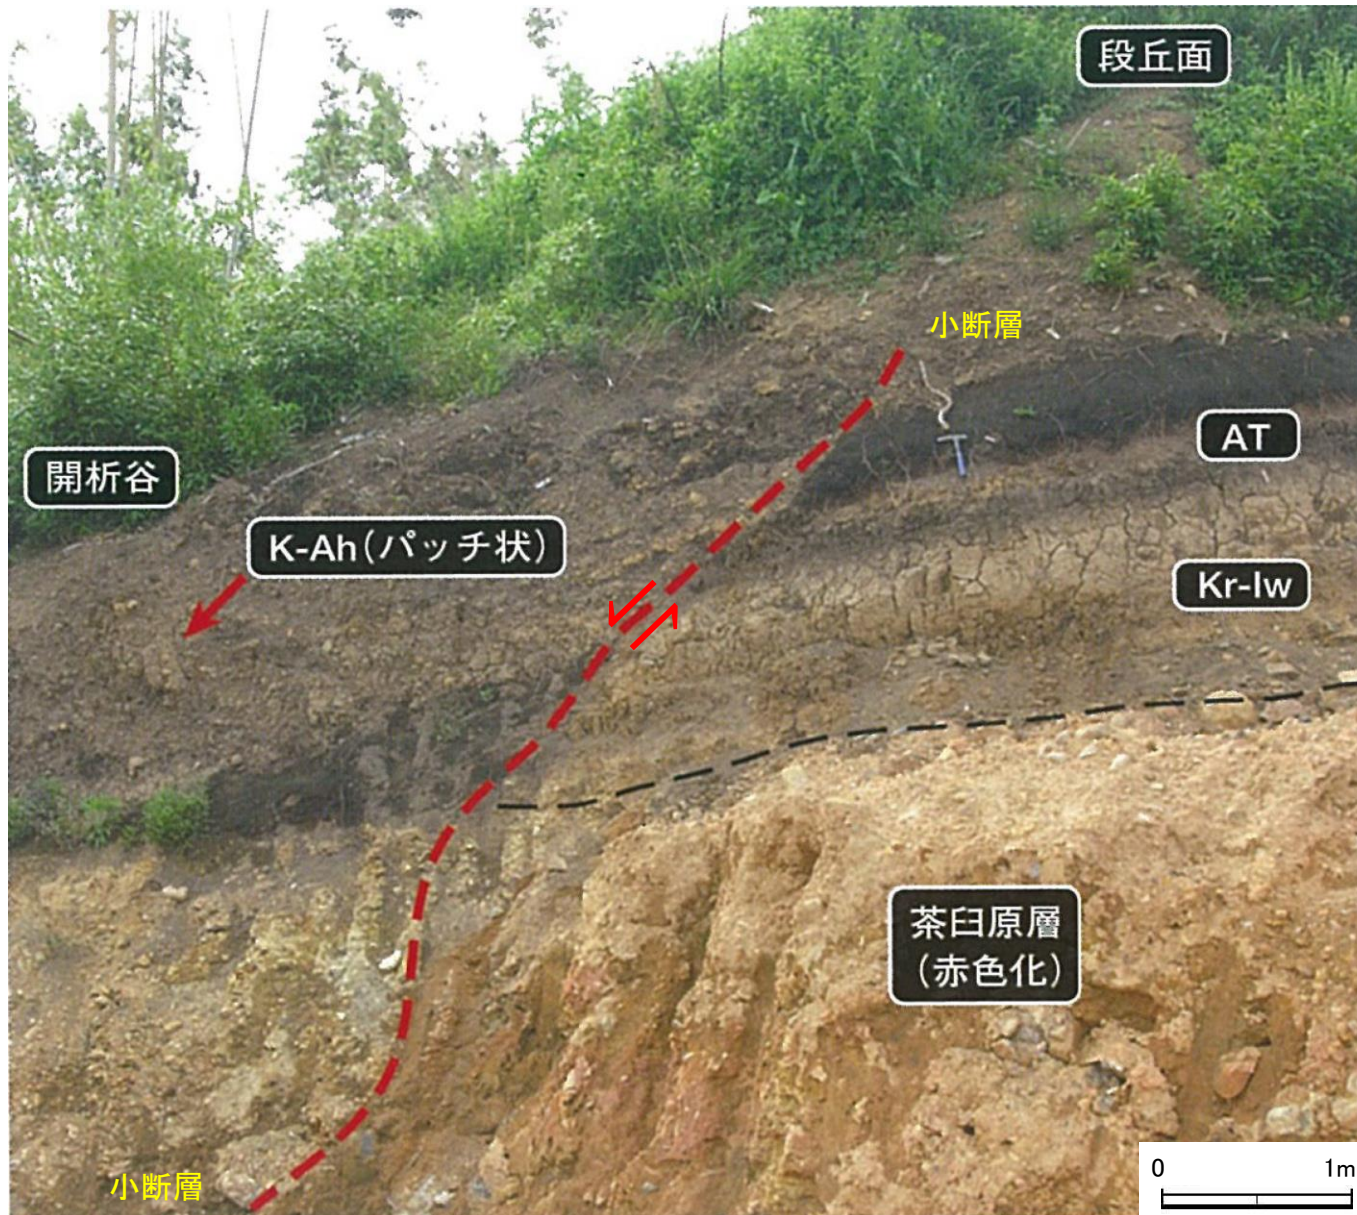
宮崎県西都市原牟田

直近に茶臼原層を開析する開析谷が分布する。

段丘堆積物(茶臼原層)、それを覆う古土壌及びテフラ

開析谷底に向かって断層面が低角化する正断層をなす。

- ・小断層は茶臼原層最上部、テフラ及び古土壌に開析谷方向に傾斜する見かけ正断層センスの変位を与える。
- ・見かけの変位量は最大1.4m程度である。
- ・小断層の傾斜は下方に向かい低角度となる。
