溪床を対象とした現地調査結果

土石流危険溪流における溪床の状況について平成 27～28 年に現地調査を実施（令和元年に補足調査を実施）した。

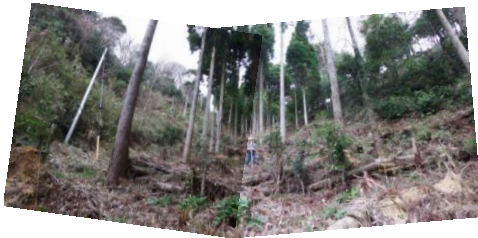
| 横断測線 | 現地調査結果 | |
|---|---|---|
| A-1 | 現地写真 | 現地スケッチ |

溪床幅は広く 18m と見積られる。溪床勾配も比較的緩く、厚い堆積物が分布すると推定される。兩岸は急傾斜をなし、断面位置付近では兩岸に露岩が認められる。A-2 渓流は箱状谷に近い形状をなす。

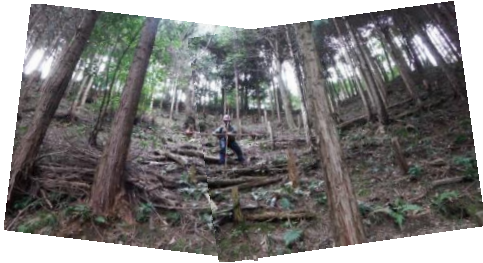
|
| | 位置 | 上流 | 断面 | 下流 | 平均 | | | | | | | | | | | | | | | | | | | | | | | |
| | B-3-1 | B-3-2 | B-3-3 | | | | | | | | | | | | | | | | | | | | | | | | | |
| Nd≧10 | 0.42 | 1.67 | 1.17 | 1.09 | | | | | | | | | | | | | | | | | | | | | | | | |
| Nd≧20 | 0.81 | 2.01 | 2.67 | 1.83 | | | | | | | | | | | | | | | | | | | | | | | | |
| Nd≧50 | 0.83 | 2.05 | 2.85 | 1.91 | | | | | | | | | | | | | | | | | | | | | | | | |
| <p>調査結果</p> <p>谷頭上方の急斜面で、開いた谷型斜面よりなる。表層には径5cm以下の礫が多数分布しており、堆積物(表土)は薄いと推測される。</p> <p>0次谷については、谷の最上流部に位置し集水域が狭いこと、斜面勾配が急であること、現地踏査における斜面状況、露頭状況から、土石流発生予想深さ（平均侵食深）を0.5mとした。</p> | | | | | | | | | | | | | | | | | | | | | | | | | | | | |

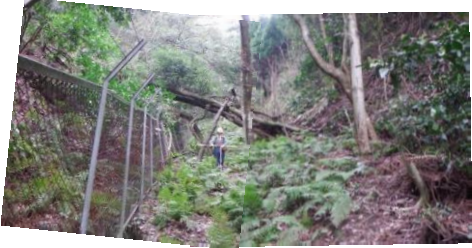
| | | | | | | | | | | | | | | | | | | | | | | | | |
| | <p>調査結果</p> <p>直線的な溪流でD-1 溪流と大きな変化は認められない。深さ0.5m前後のガリーが連続する。兩岸は急傾斜をなし、堆積物(表土)が薄い。</p> <p>1 次谷及び2 次谷については、現地踏査における斜面状況、露頭状況から、土石流発生予想深さ（平均侵食深）を求めた。</p> | | | | | | | | | | | | | | | | | | | | | | | | | | |
| D-2 | <p>簡易貫入試験結果</p> <div style="display: flex; justify-content: space-around;"> <div data-bbox="544 1391 759 1800"> <p>D-2-1</p>

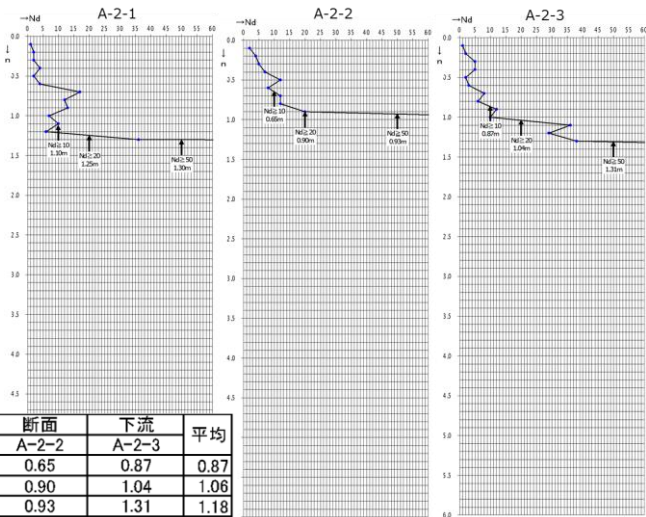
<p>侵食深：1.1m</p>

<table><tr> <th>位置</th> <th>上流</th> <th>断面</th> <th>下流</th> <th>平均</th> </tr><tr> <td></td> <td>A-2-1</td> <td>A-2-2</td> <td>A-2-3</td> <td></td> </tr><tr> <td>Nd\geq10</td> <td>1.10</td> <td>0.65</td> <td>0.87</td> <td>0.87</td> </tr><tr> <td>Nd\geq20</td> <td>1.25</td> <td>0.90</td> <td>1.04</td> <td>1.06</td> </tr><tr> <td>Nd\geq50</td> <td>1.30</td> <td>0.93</td> <td>1.31</td> <td>1.18</td> </tr></table>

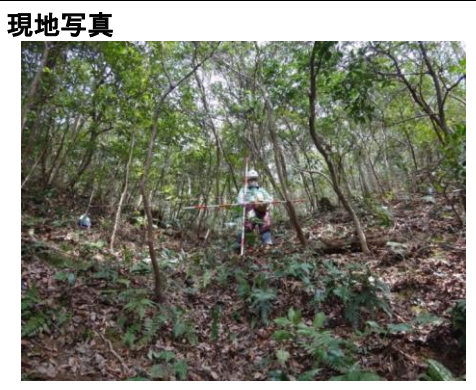
B-5

断面位置は上方の緩傾斜部と、下方の急傾斜部との境界に位置する。表流水は認められない。

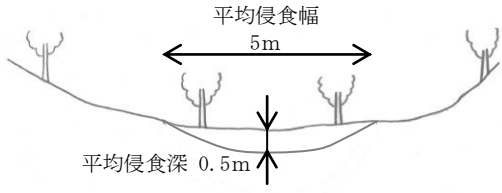
| B-7 | <p>現地写真</p>

| | | | | | | | | | | | | | | | | | | | | | | |
|---|---|--|---|---|--|--|--|---|---|---|---|---|---|---|---|---|---|---|---|---|---|---|---|---|---|
| | <p>調査結果</p> <p>傾斜の急な浅い谷である。表流水や流路は認められない。 0次谷については、谷の最上流部に位置し集水域が狭いこと、斜面勾配が急であること、現地踏査における斜面状況、露頭状況から、土石流発生予想深さ（平均侵食深）を0.5mとした。</p> | | | | | | | | | | | | | | | | | | | | | | | | |
| B-8 | <p>現地写真</p>

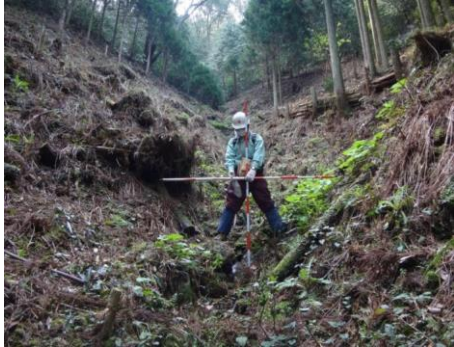
| | | | | | | | | | | | | | | | | | | | | | | |
| | <p>調査結果</p> <p>溪床幅は狭く、流路や溪岸に露岩が多く認められる。流路では露岩の上に礫が分布する。表流水が少量認められる。 1次谷及び2次谷については、現地踏査における斜面状況、露頭状況から、土石流発生予想深さ（平均侵食深）を求めた。</p> | | | | | | | | | | | | | | | | | | | | | | | | |
| | <p>簡易貫入試験結果</p>

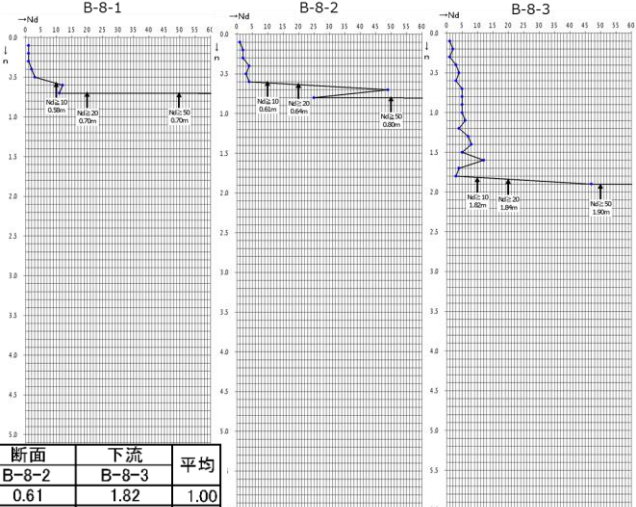
<table><tr> <th rowspan="2">位置</th> <th colspan="4">侵食深 : 1.1m</th> </tr><tr> <th>上流 B-8-1</th> <th>断面 B-8-2</th> <th>下流 B-8-3</th> <th>平均</th> </tr><tr> <td>Nd ≥ 10</td> <td>0.58</td> <td>0.61</td> <td>1.82</td> <td>1.00</td> </tr><tr> <td>Nd ≥ 20</td> <td>0.70</td> <td>0.64</td> <td>1.84</td> <td>1.06</td> </tr><tr> <td>Nd ≥ 50</td> <td>0.70</td> <td>0.80</td> <td>1.90</td> <td>1.13</td> </tr></table>

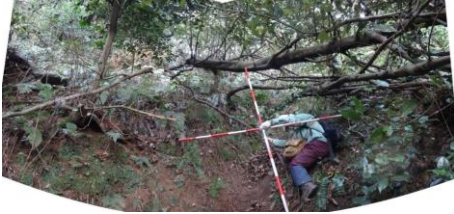
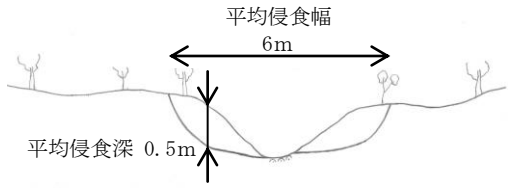
| | | | | | | | | | | | | | | | | | | | | | | | | |
| | <p>調査結果</p> <p>溪床中央はガリーであり、上下流の底部に露岩が多く認められる。両側には堆積物が分布し、小崩壊跡が認められる。</p> <p>0次谷については、谷の最上流部に位置し集水域が狭いこと、斜面勾配が急であること、現地踏査における斜面状況、露頭状況から、土石流発生予想深さ（平均侵食深）を0.5mとした。</p> | | | | | | | | | | | | | | | | | | | | | | | | | | |

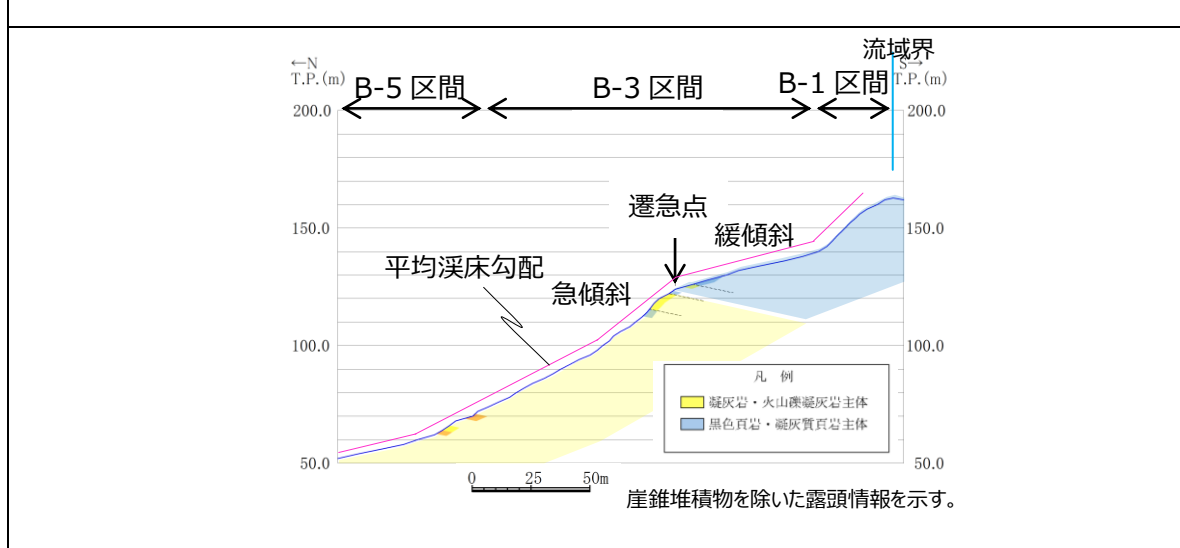
図-14 溪床勾配が急傾斜から緩傾斜となる地質的要因

鈴木 (2000) ⁽²⁾ によれば、成層岩の傾斜を反映した差別削剥地形の一つとして、受け盤構造で地層階段が生じるとされている。敷地内の地質では、黑色頁岩が凝灰岩に比べ削剥に対する抵抗性が高いために、差別削剥が生じた可能性が考えられる。

以上のことから、B-3 区間中流域に認められる急傾斜から緩傾斜になる地形の要因は、背斜構造南翼側の北向き斜面に分布する受け盤構造と地層の抵抗性の違いの組合せに基づく差別削剥地形が形成されたことに因ると考えられる。

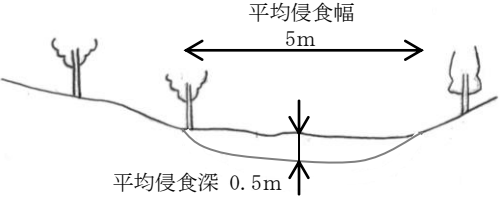
図-18 土石流危険溪流⑦の現地調査結果

| | | | | | | | | | | | | | | | | | | | | | | | | |
| | <p>調査結果</p> <p>水路はコンクリートであり、両側の溪床もコンクリート張り、蛇カゴ、埋戻し土であり、溪床は完全に人工改変されている。埋戻し土は、ボールの先端が入らない程度に硬質である。</p> <p>1次谷及び2次谷については、現地踏査における斜面状況、露頭状況から、土石流発生予想深さ（平均侵食深）を求めた。</p> | | | | | | | | | | | | | | | | | | | | | | | | | | |
| A-4 | <p>簡易貫入試験結果</p>

| 位置 | 上流 | 断面 | 下流 | 平均 | | A-3-1 | A-3-2 | A-3-3 | | Nd \geq 10 | 0.27 | 0.53 | 0.30 | 0.37 | Nd \geq 20 | 0.30 | 0.57 | 0.31 | 0.39 | Nd \geq 50 | 0.30 | 0.62 | 0.35 | 0.42 | <p>現地スケッチ</p>

|
| | 位置 | 上流 | 断面 | 下流 | 平均 | | | | | | | | | | | | | | | | | | | | | | |
| | A-3-1 | A-3-2 | A-3-3 | | | | | | | | | | | | | | | | | | | | | | | | |
| Nd \geq 10 | 0.27 | 0.53 | 0.30 | 0.37 | | | | | | | | | | | | | | | | | | | | | | | |
| Nd \geq 20 | 0.30 | 0.57 | 0.31 | 0.39 | | | | | | | | | | | | | | | | | | | | | | | |
| Nd \geq 50 | 0.30 | 0.62 | 0.35 | 0.42 | | | | | | | | | | | | | | | | | | | | | | | |
| <p>調査結果</p> <p>小規模な谷であり、表流水は認められない。溪床沿いに管理道が通っている。</p> <p>0次谷については、谷の最上流部に位置し集水域が狭いこと、斜面勾配が急であること、現地踏査における斜面状況、露頭状況から、土石流発生予想深さ（平均侵食深）を0.5mとした。</p> | | | | | | | | | | | | | | | | | | | | | | | | | | | |
