3.3 小断層の影響範囲に関する検討

開削調査箇所(北側)

②まとめ(1/2)

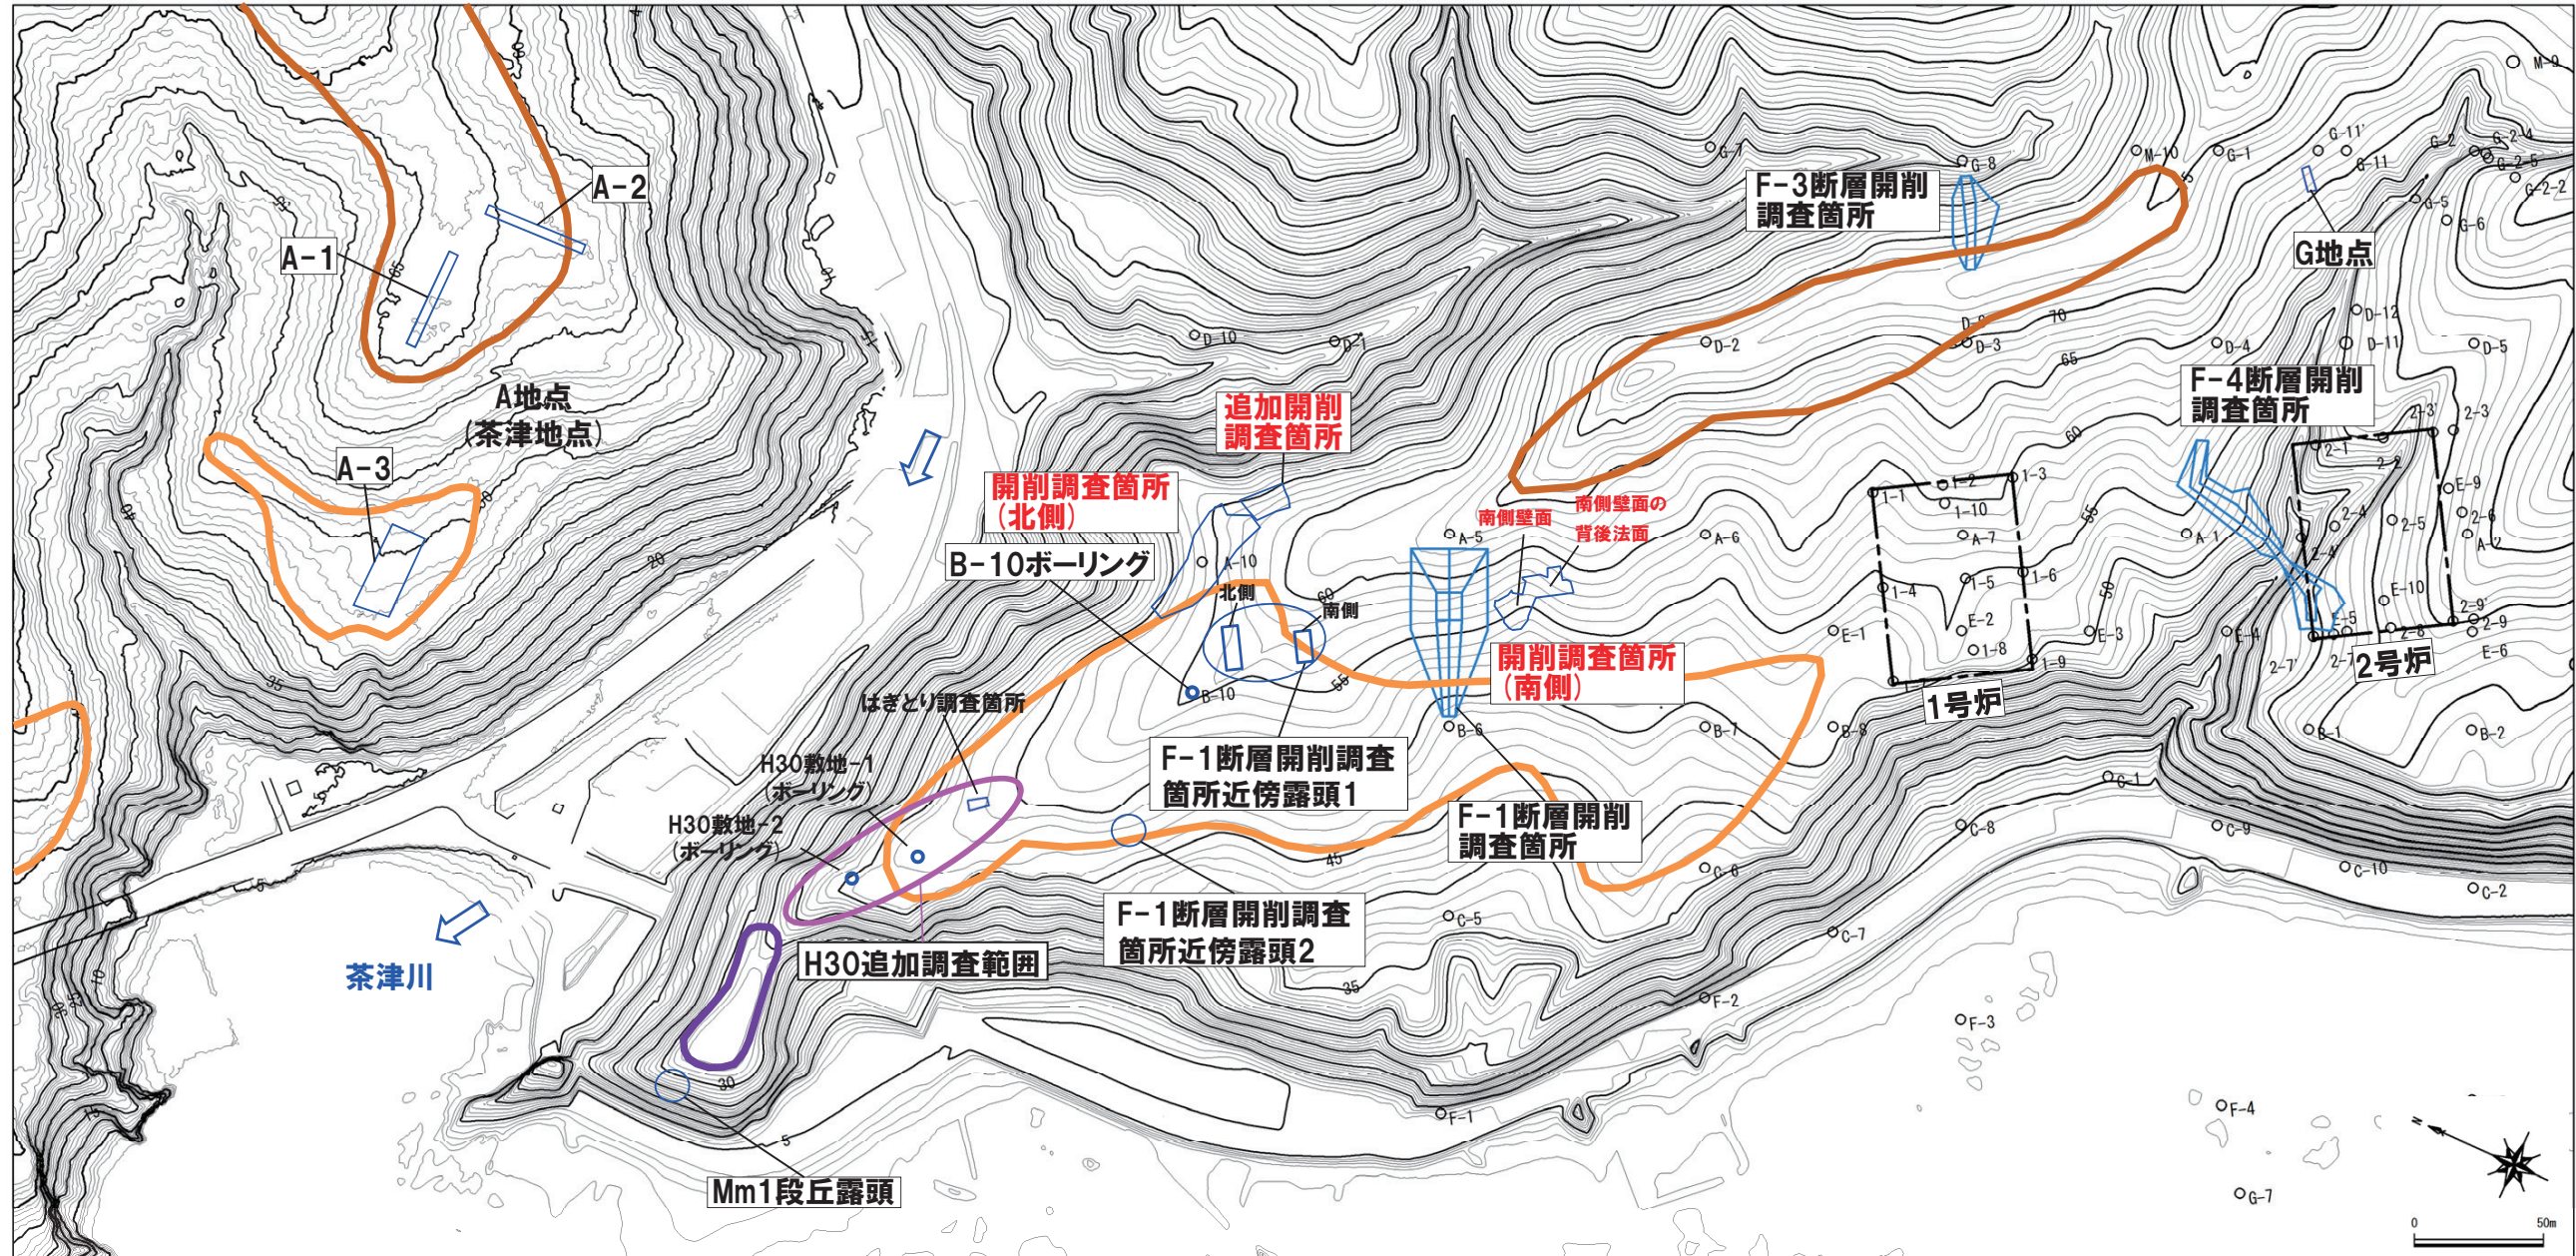
F-1断層開削調査箇所付近の調査位置図

調査箇所	現況
F-4断層開削調査箇所	×
F-1断層開削調査箇所	×
F-1断層開削調査箇所近傍露頭1	○
F-1断層開削調査箇所近傍露頭2	×
H30追加調査範囲	○
開削調査箇所(北側)	●
開削調査箇所(南側)	●
追加開削調査箇所	●

調査箇所	現況
A地点	○
G地点	○
F-3断層開削調査箇所	×
Mm1段丘露頭	×

● 現存 (H31.2.22審査会合後の追加調査箇所)
 ○ 現存
 × 改変に伴い消失

当図は、国土地理院1976年撮影の空中写真を使用した空中写真図化により作成 (1mコンター)

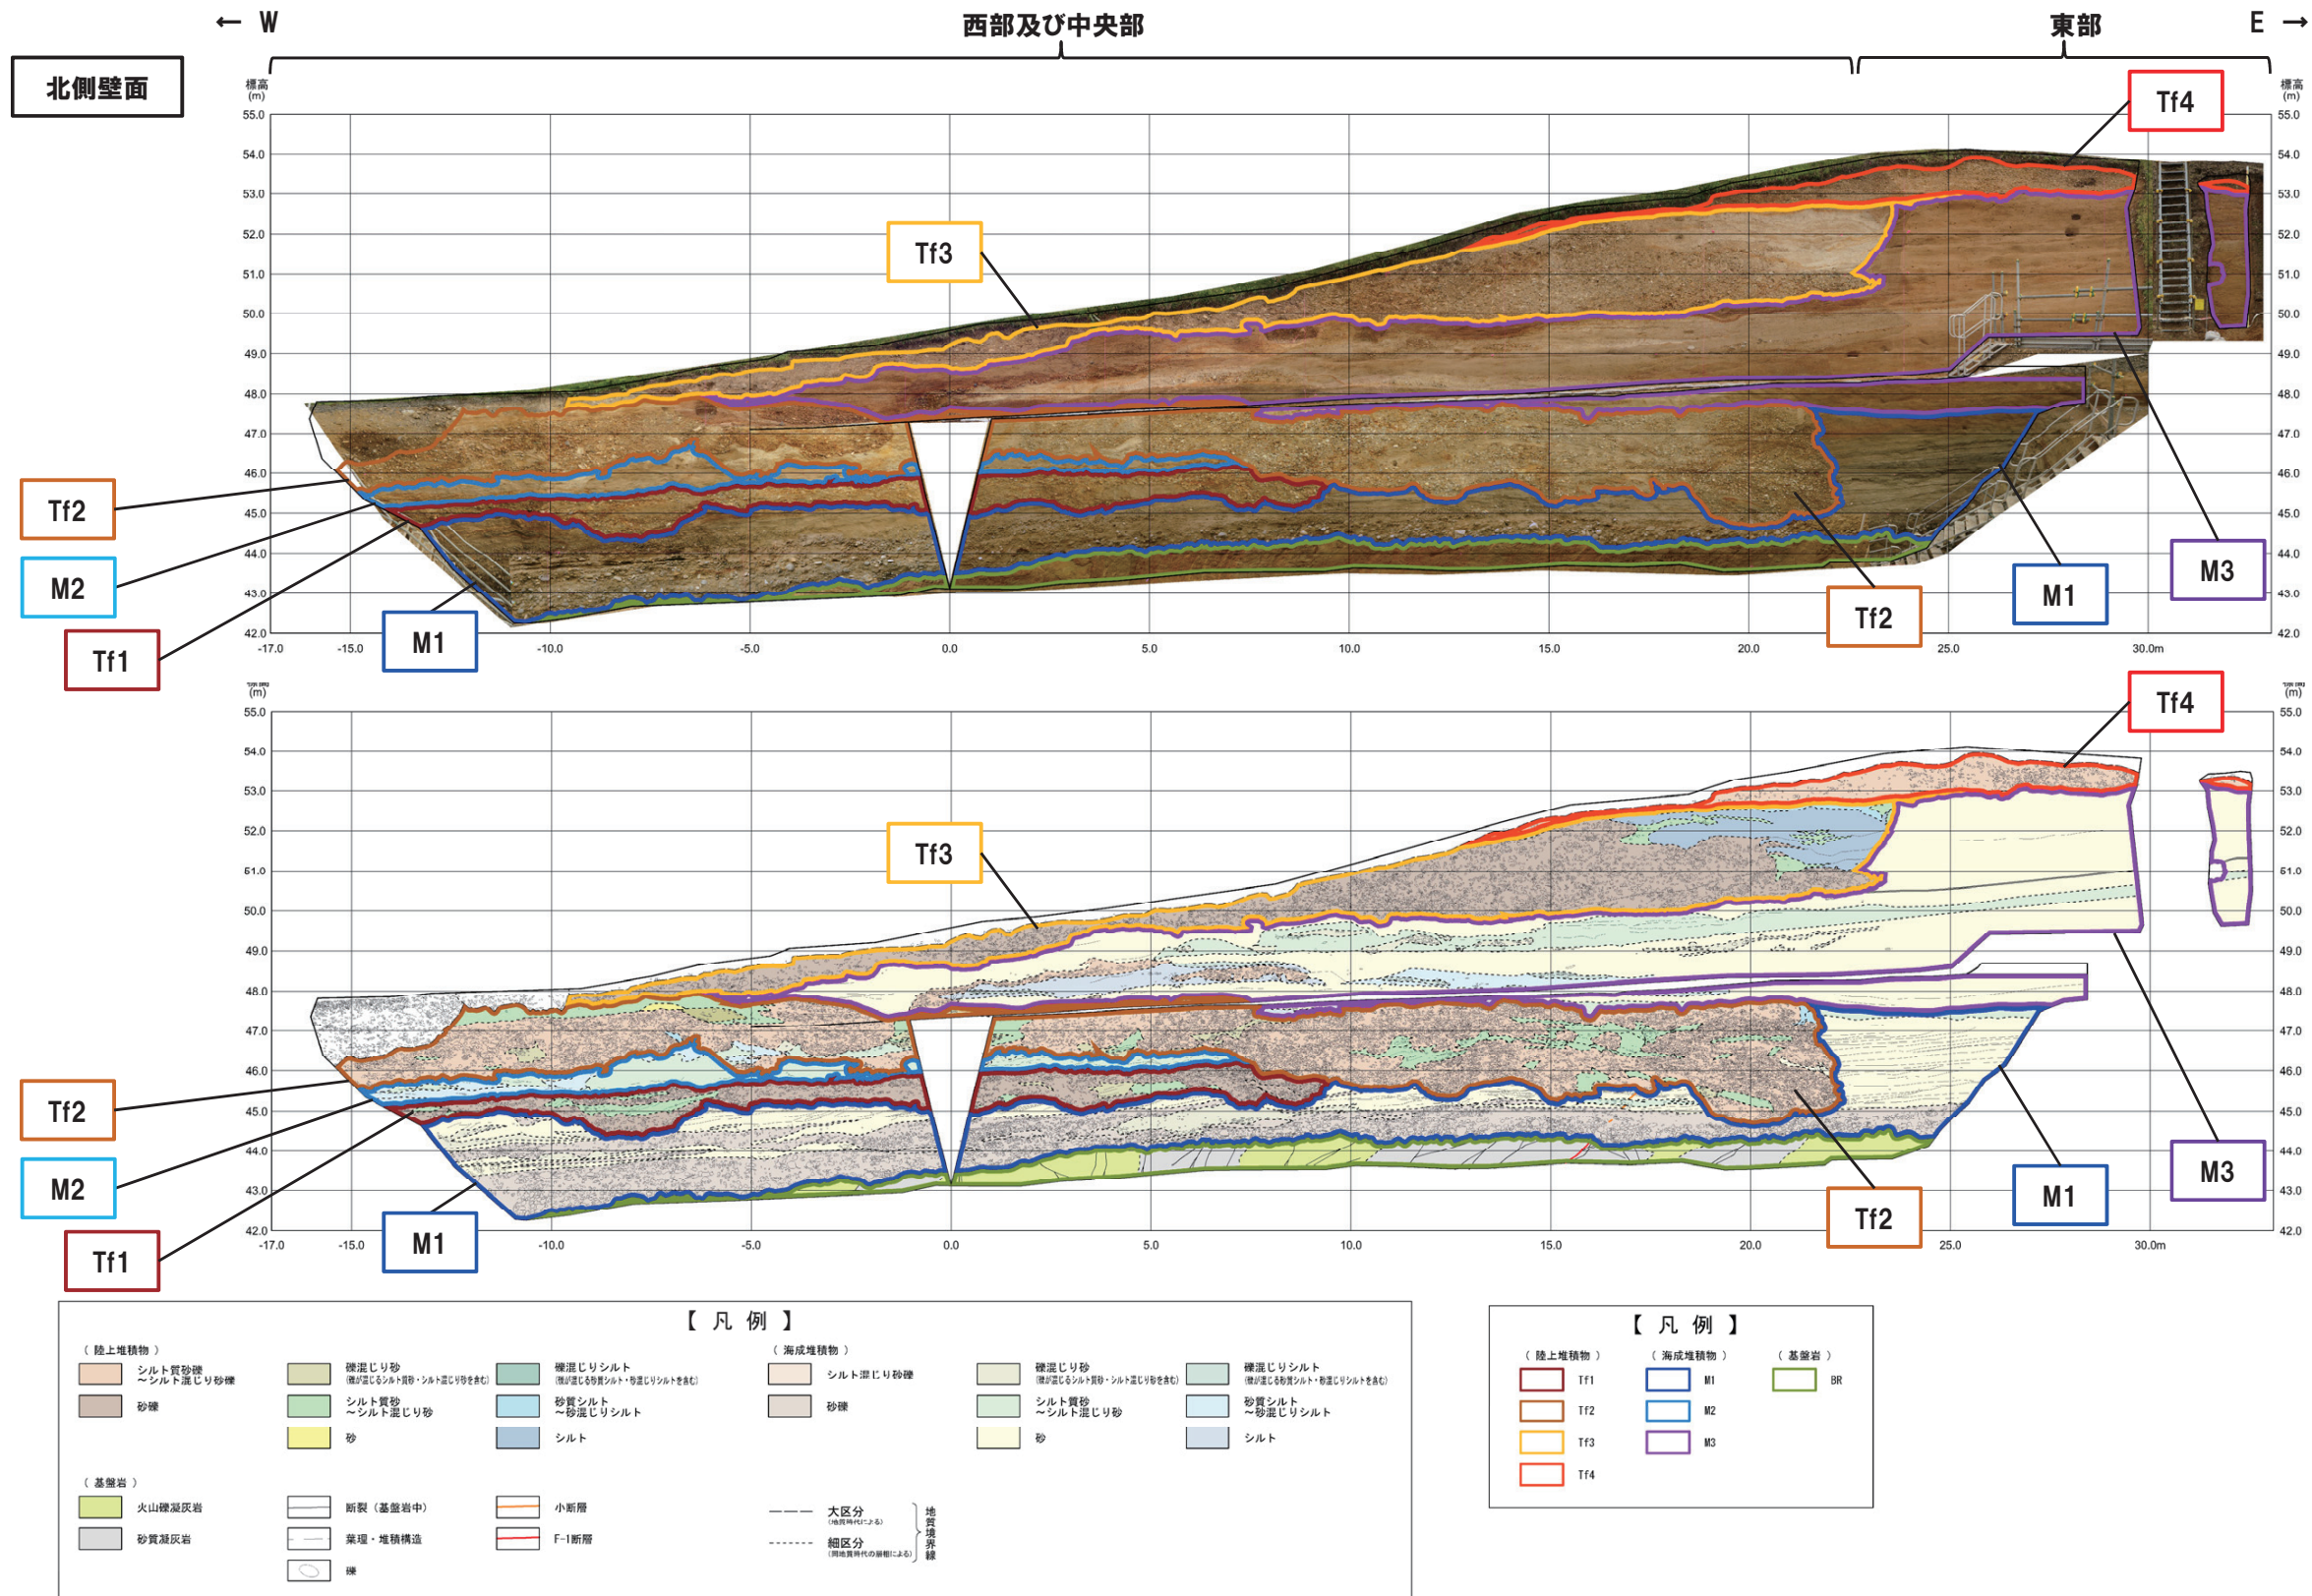
開削調査箇所(北側) 北側壁面 写真及びスケッチ

①-2 開削調査箇所(北側) ユニット区分 (1/2)

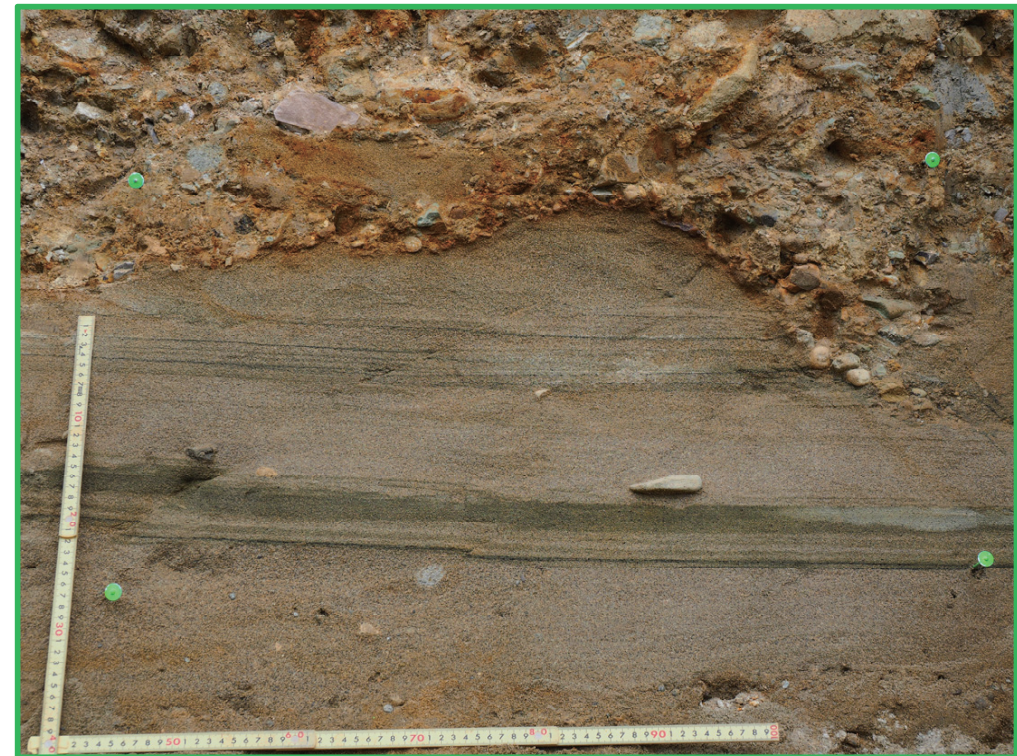
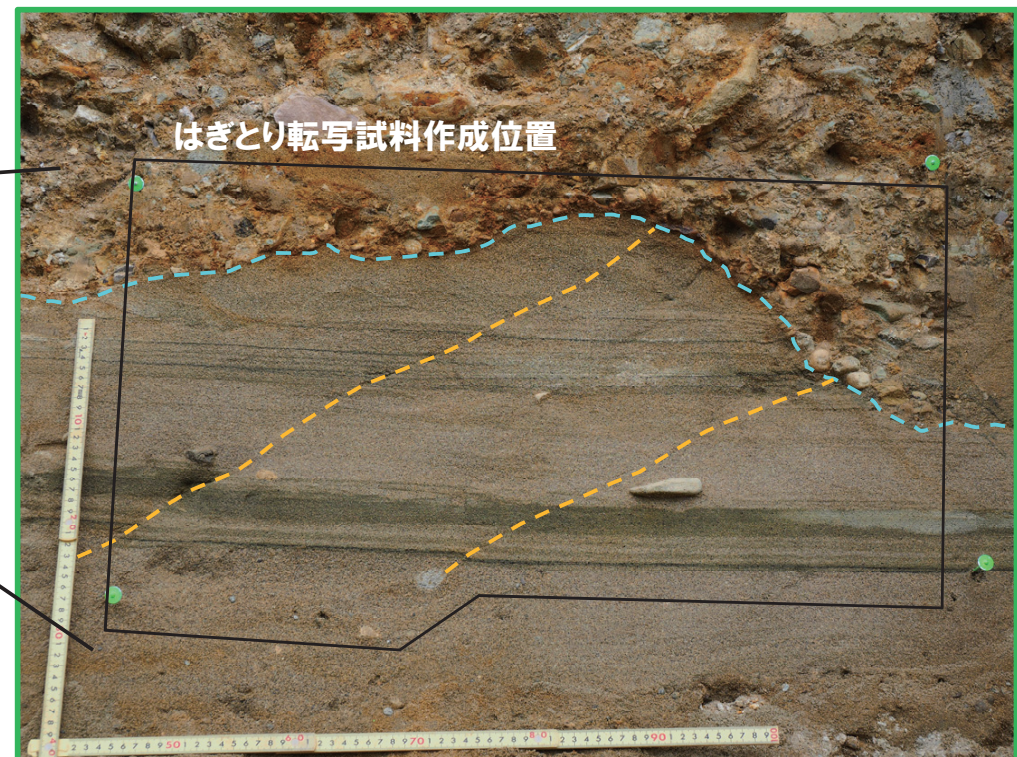
拡大写真②(解釈線あり)

拡大写真②(解釈線なし)
