# 開削調査箇所(北側)

## ⑥-2 北側壁面追加はぎとり転写試料-線構造の解釈 (2/8) -

## ⑧小断層上端付近の詳細観察-R2.6現地調査壁面再整形時露頭(1/2) -

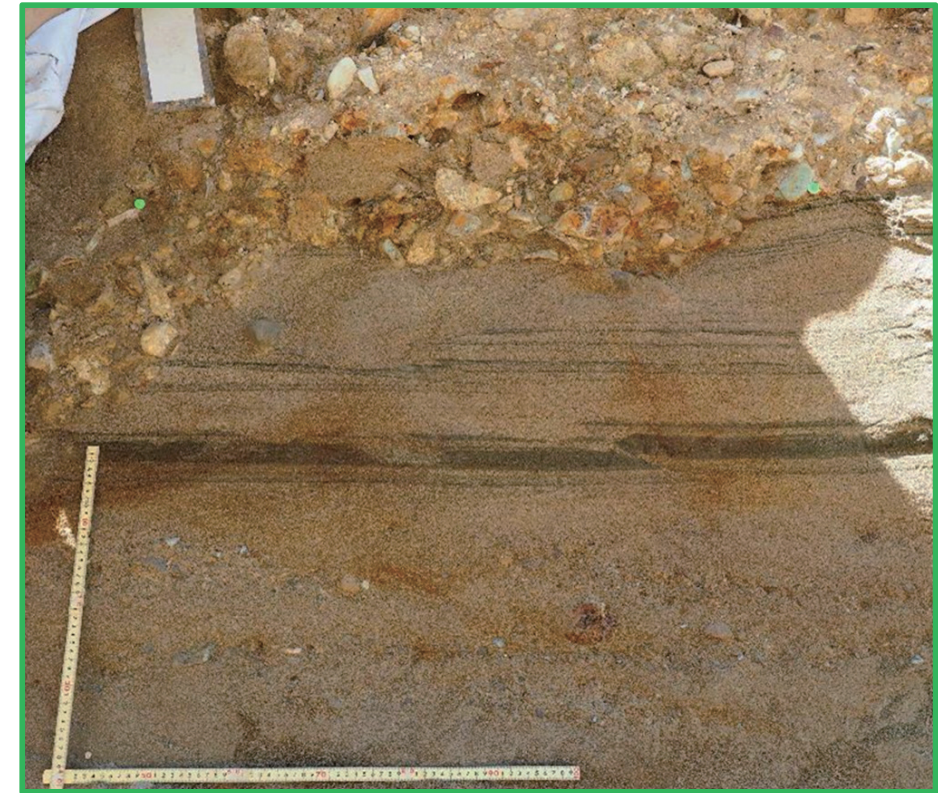
- F-1断層に関連する小断層上端部とTf2ユニットとの関係を明確にするためのデータ拡充を目的として、R1.11.15現地調査時の壁面から奥行き方向に掘削を行い、M1ユニット及びTf2ユニットの層相境界付近において、露頭観察及びはぎとり転写試料を作成し、地質構造の観察を実施した。
- 本はぎとり転写試料は、R1.11.15現地調査時の壁面を再整形した断面において作成したものである(断面位置は前頁参照)。
- 本はぎとり転写試料は、前述の条件のうち(1)M1ユニットにおいて、小断層による葉理のズレがTf2ユニットの基底面直下で認められることを満たしていないが、参考として掲載する。

拡大写真②(解釈線なし)

拡大写真②(解釈線あり)

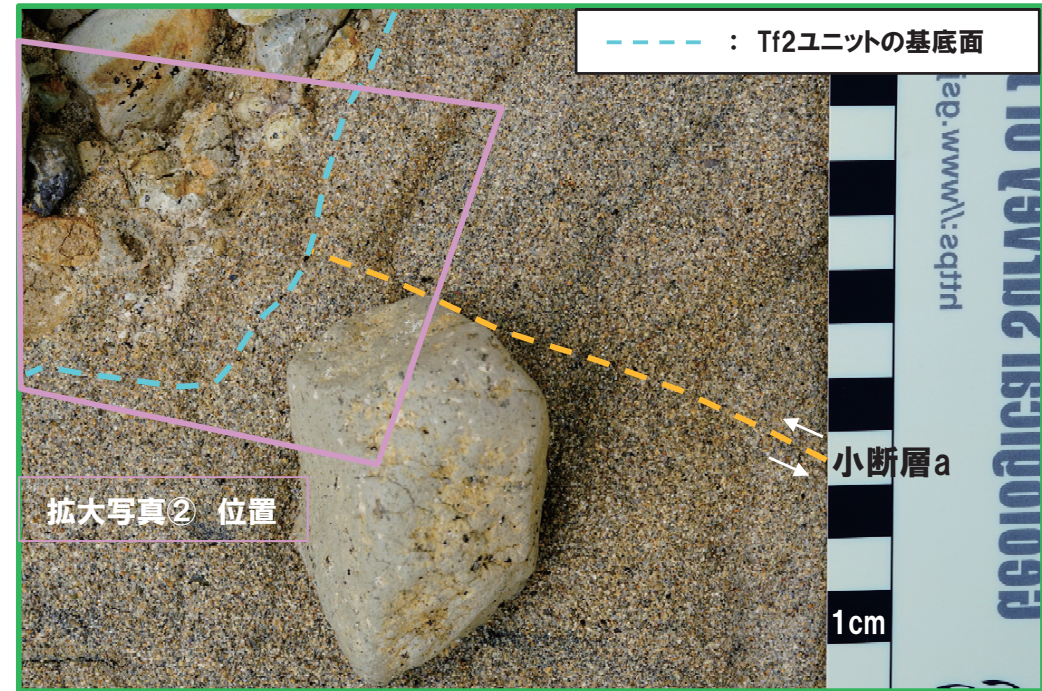
- F-1断層に関連する小断層は、M1ユニットに変位を与えており、Tf2ユニットの基底面直下まで剪断面が連続し、変位が認められる。
- Tf2ユニットの基底面に、小断層による変位は認められない。
- Tf2ユニットに、剪断面は認められない。
- ただし、本はぎとり転写試料は、前述の条件のうち(1)M1ユニットにおいて、小断層による葉理のズレがTf2ユニットの基底面直下で認められることを満たしていないが、参考として掲載する。

小断層上端付近 拡大写真①(左右反転)(解釈線あり)

小断層上端付近 拡大写真②(左右反転)(解釈線あり)
