### **3. 1 F-1断層の活動性評価及びF-1断層開削調査箇所付近の形成史**

# F-1断層開削調査箇所付近に分布する堆積物の地層区分

# F-1断層開削調査箇所付近の形成史

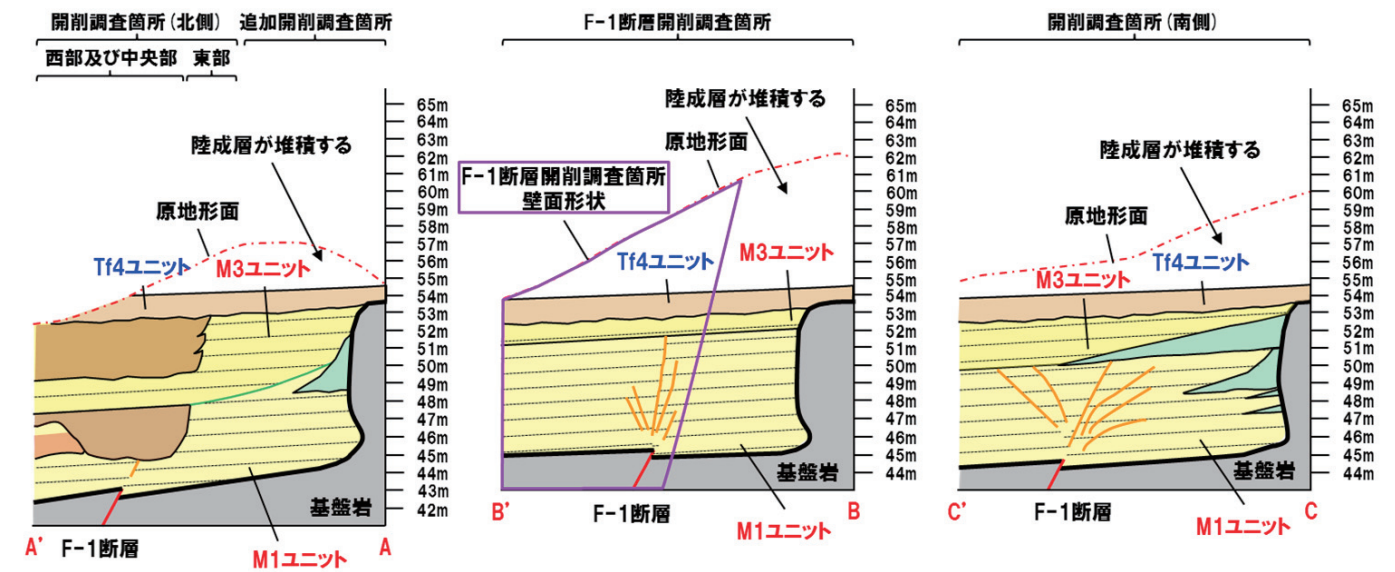
Tf4ユニット堆積以降（原地形面の形成）

○Tf4ユニットの上位に陸成層が堆積する。

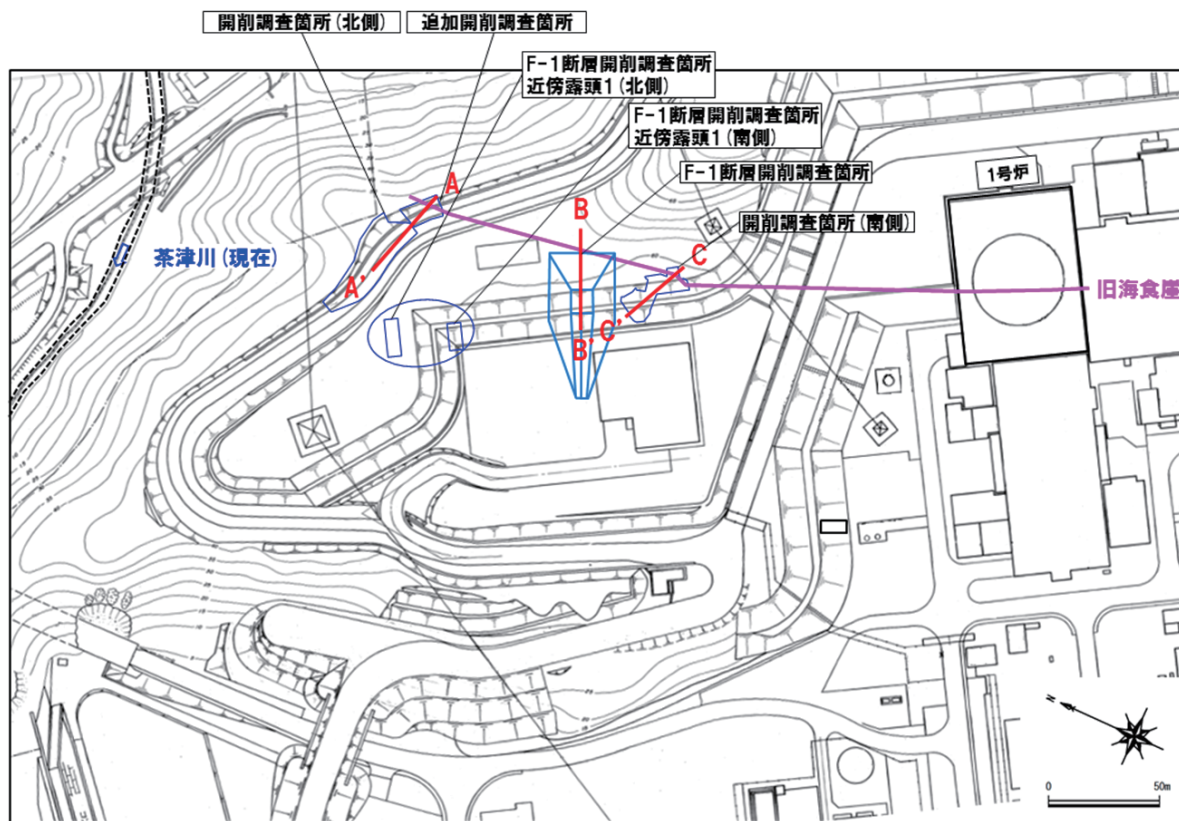
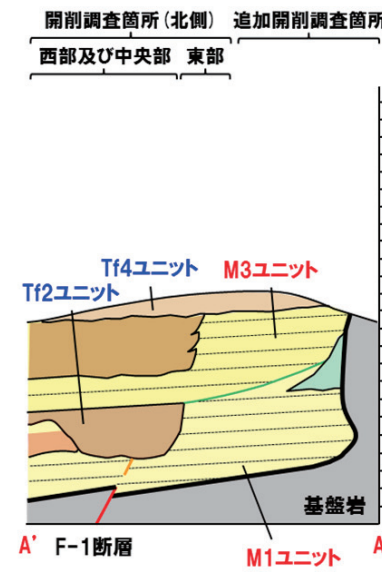
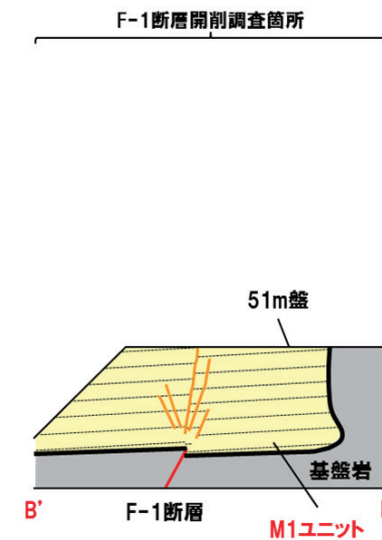
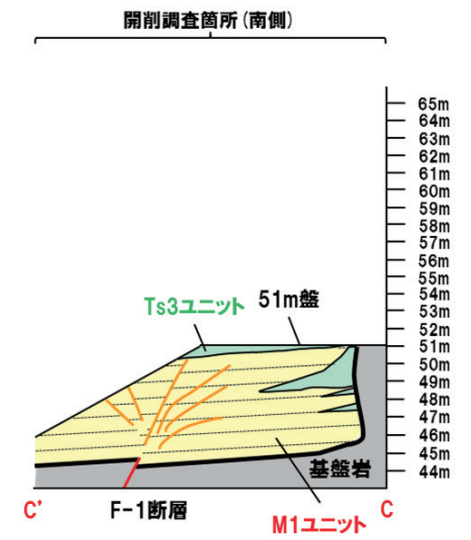
## 1,2号炉建設時の敷地造成

○1,2号炉建設時の敷地造成に伴い、各調査箇所は、以下のように切り取りがなされている。
