3.7 參考資料

開削調査箇所(北側)

小断層上端付近の詳細観察-北側壁面現況露頭-

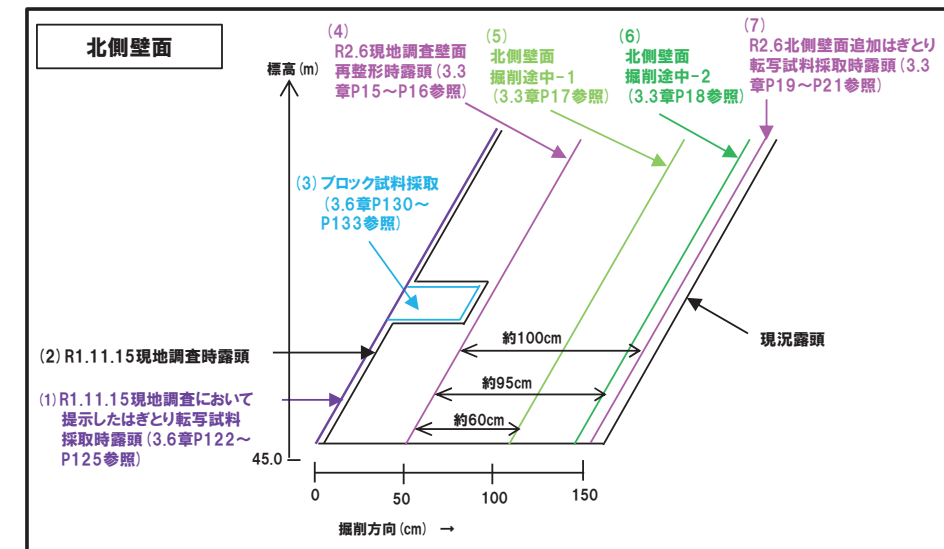
北側壁面 模式断面図

- 北側壁面現況露頭は、「R2.6北側壁面追加はぎとり転写試料 (3.3章P19~P21参照)」を採取した後、壁面を整形した露頭である。
- F-1断層に関連する小断層は、M1ユニットに変位を与えており、Tf2ユニットの基底面直下まで剪断面が連続し、変位が認められる。
- 小断層に見かけ変位量の減衰は認められない。
- Tf2ユニットの基底面に、小断層による変位は認められない。
- Tf2ユニットに、剪断面は認められない。
- なお、「R2.6北側壁面追加はぎとり転写試料採取時露頭 (P2参照)」において、2条の小断層が認められるが、本露頭において、小断層は1条に収斂している。
- 小断層の見かけ変位量は、「R2.6北側壁面追加はぎとり転写試料採取時露頭」で計約2cmであり、本露頭で1条に収斂した後も約2cmである。
