# 島根原子力発電所2号炉 津波による損傷の防止

## 論点2「津波防護の障壁となる地山の扱い」

令和2年4月  
中国電力株式会社

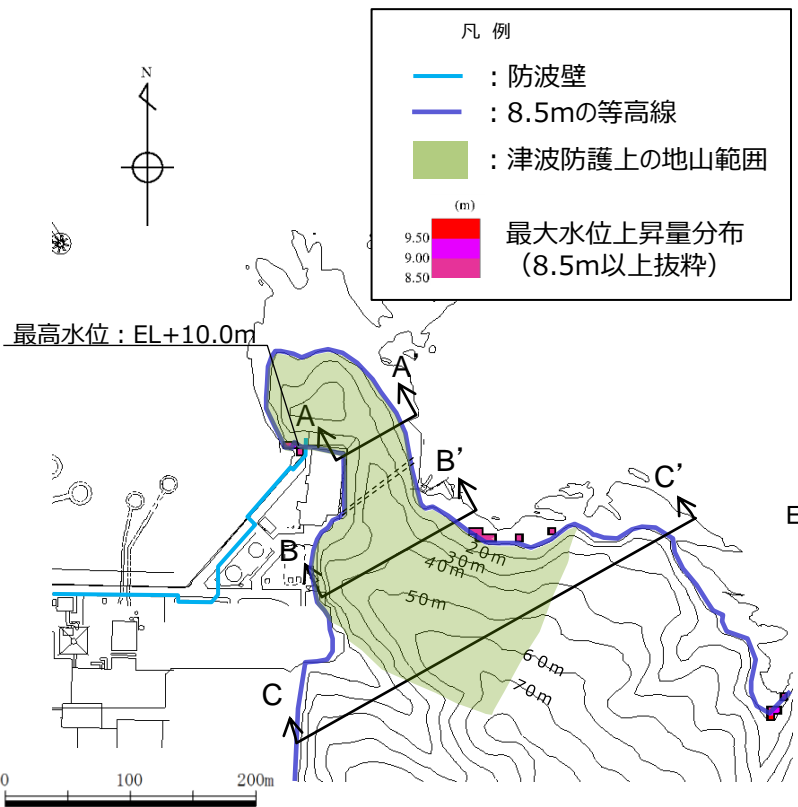
防波壁（東端部）の地山：基準津波1（防波堤有り）

- 津波防護上の地山範囲における地形断面図を以下に示す。
- 防波壁（東端部）の地山は、下図に示すとおり南東側の標高が高く、幅が広がっている。A-A'断面（高さ：26m、幅：63m）は、B-B'断面（高さ：44m、幅：145m）及びC-C'断面（高さ：69m、幅：396m）と比較して標高が低く、幅が狭いことから、津波防護の観点で最も厳しい断面と考え、津波防護を担保する地山斜面の検討対象はA-A'断面付近とする。

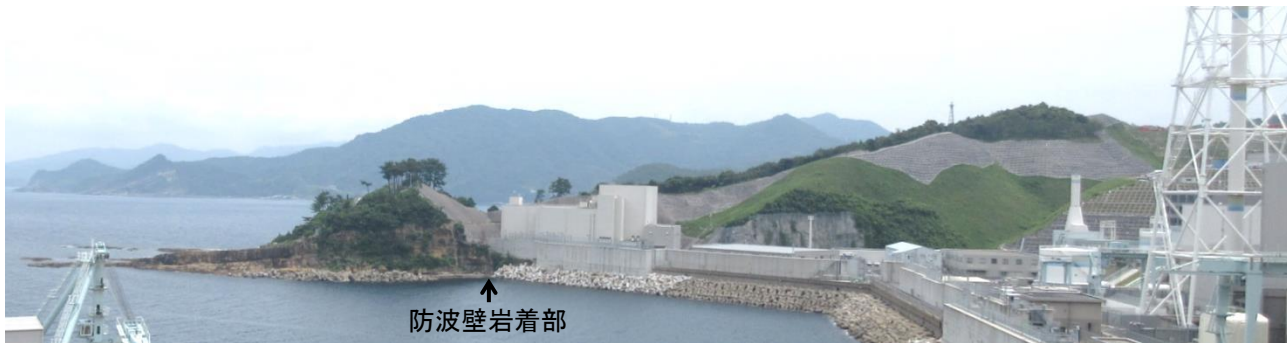
P1 防波壁（東端部）全景  
岩着部は尾根の先端を開削した法面に位置する。

P2 防波壁岩着部  
火山礫凝灰岩 (Lp) 及び安山岩 (An) ,  
C<sub>M</sub>~C<sub>H</sub>級岩盤からなる。

- 防波壁（東端部）の地山は黒色頁岩～火山礫凝灰岩の互層からなり、安山岩岩脈が認められる。
- 地山の地質構造は西北西走向、北東緩傾斜であり、断層構造や顕著な割れ目は認められない。
- 岩盤表面は変質により褐色を呈する。岩盤は堅硬でC<sub>M</sub>~C<sub>H</sub>級である。
- この地山において、褶曲や断層といった地質構造は認められず、シームは確認されない。また、地滑り地形も認められない。

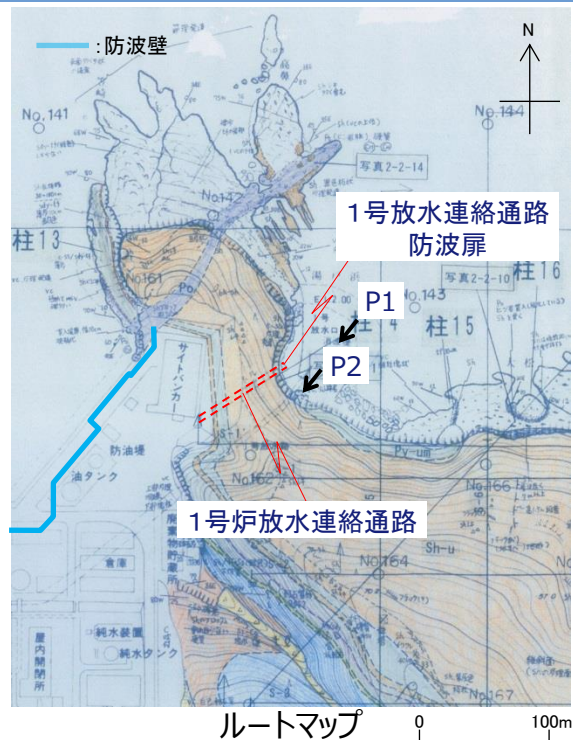
P2 斜面部

斜面部は黒色頁岩・凝灰岩の互層からなり、岩盤は直立し $C_M \sim C_H$ 級岩盤である。凝灰岩の細粒部が選択的侵食を受け、凹凸組織を呈する。

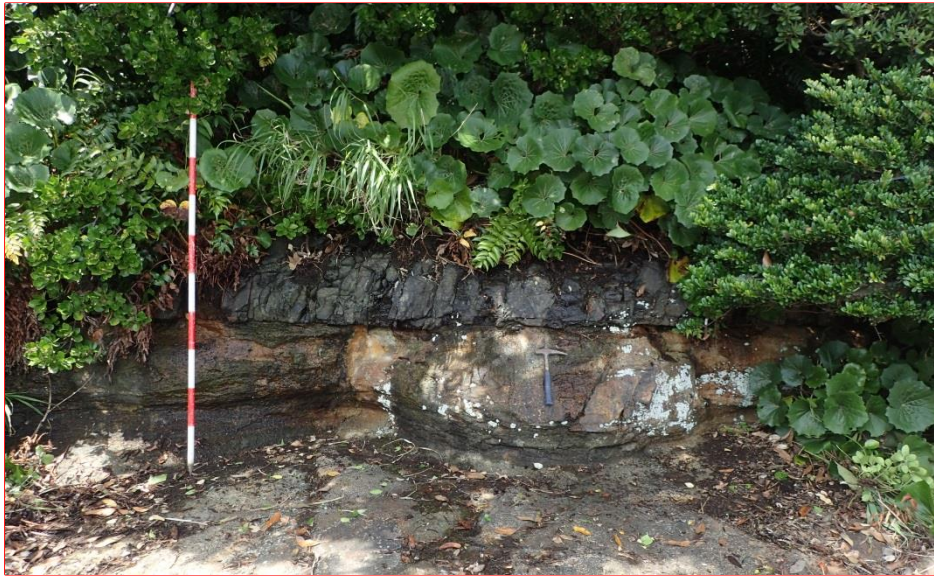
P2 斜面端部  
斜面端部は黒色頁岩・凝灰岩の互層，C<sub>H</sub>級である。

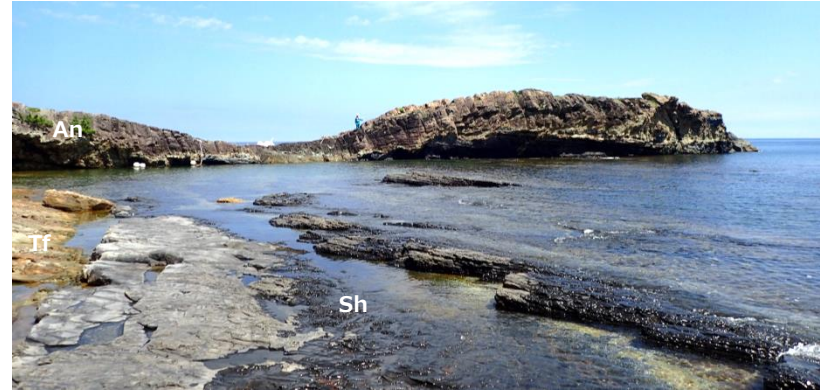
P1 安山岩岩脈 (An)  
安山岩は黒色頁岩 (Sh)・凝灰岩 (Tf) に比べ侵食に対する強抵抗性を示し、海面から突出した地形をなす。

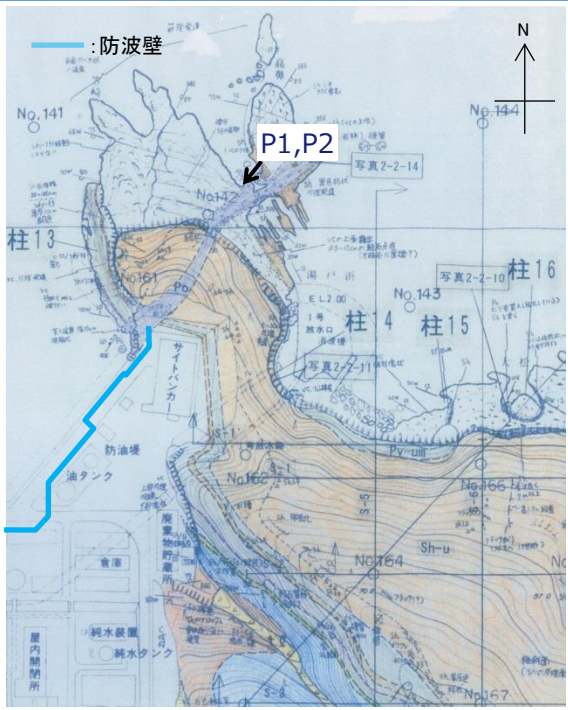
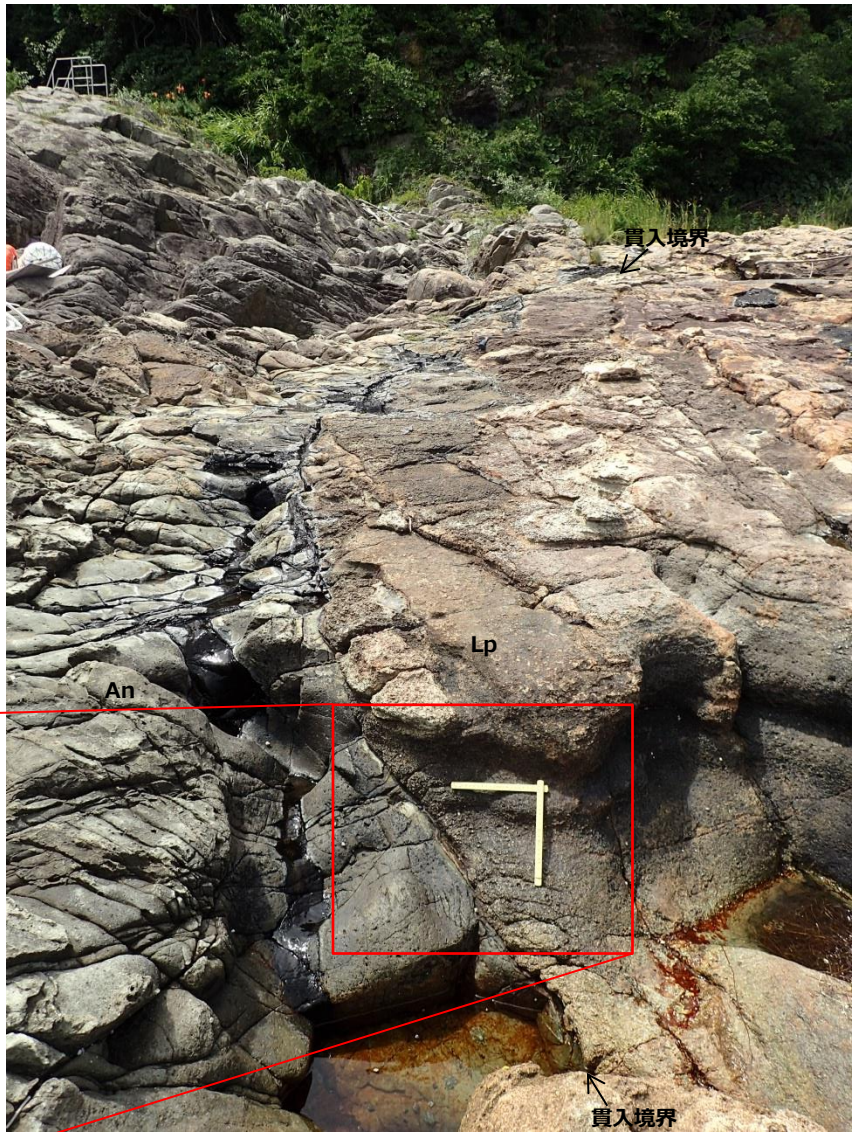
P2 貫入境界拡大 安山岩側に急冷縁あり。

P1 安山岩岩脈 (An)上盤境界  
貫入境界 (N48E 42N) は火山礫凝灰岩 (Lp) に密着する。

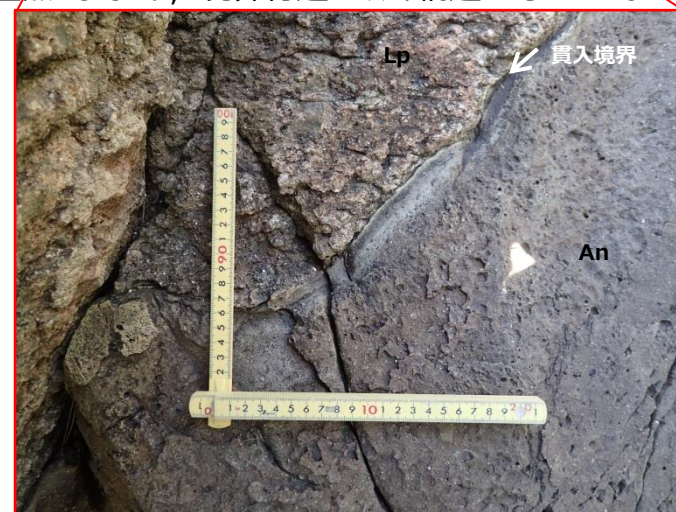
P3 安山岩岩脈上盤境界

貫入境界は火山礫凝灰岩に密着し、安山岩側に急冷縁あり。

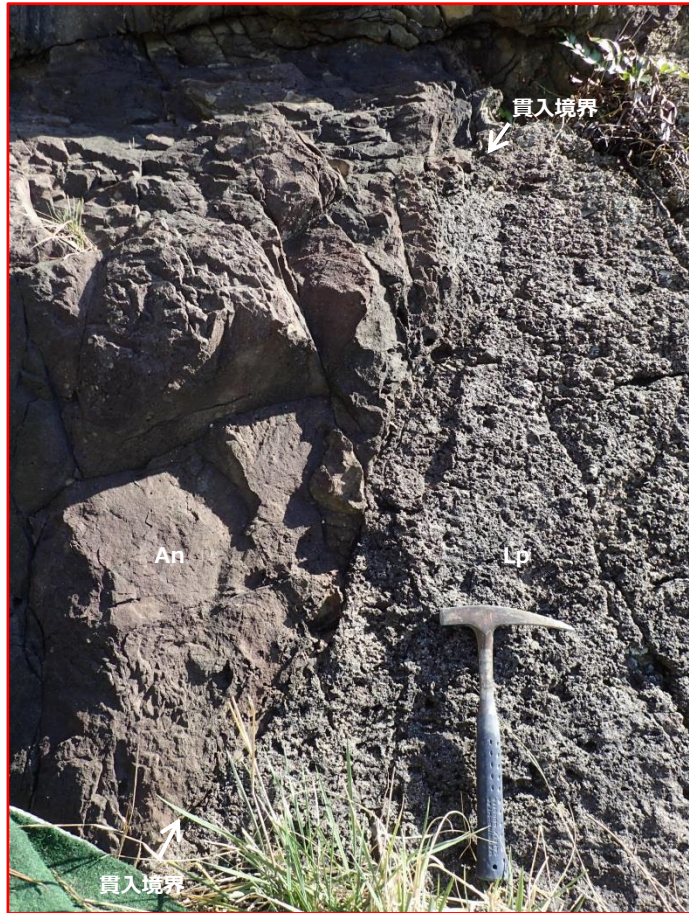
P2 安山岩岩脈 (An)下盤境界  
貫入境界は火山礫凝灰岩 (Lp) に密着する。

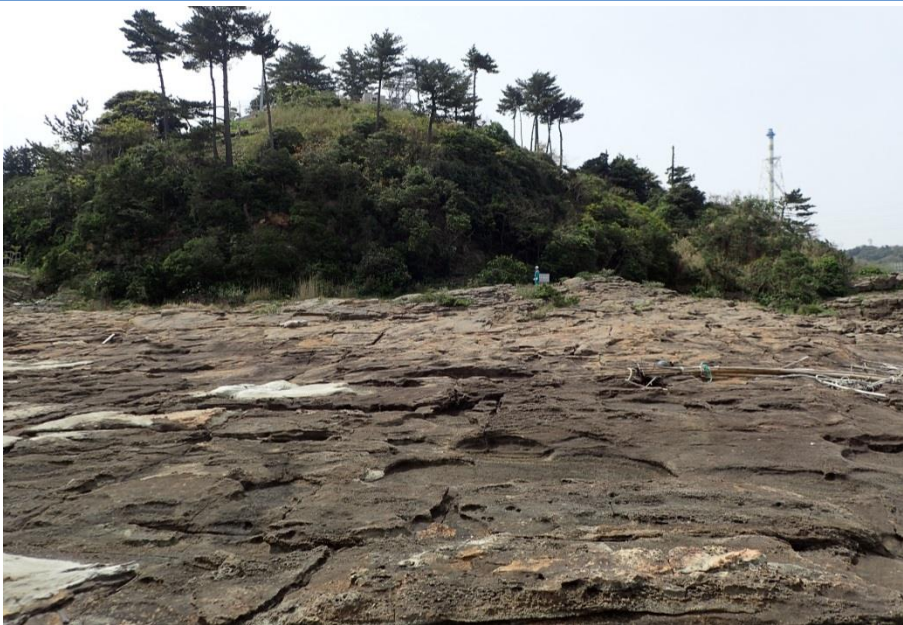
P1 地山北端部  
堅硬な火山礫凝灰岩が広く露出する。

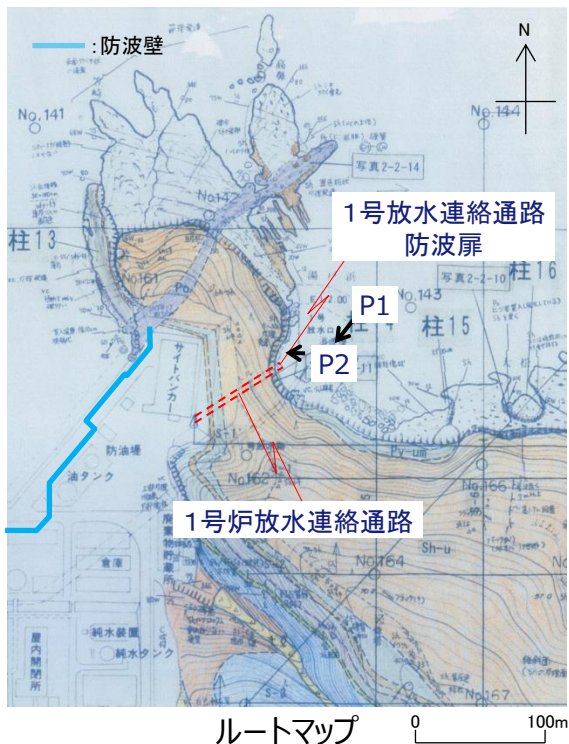
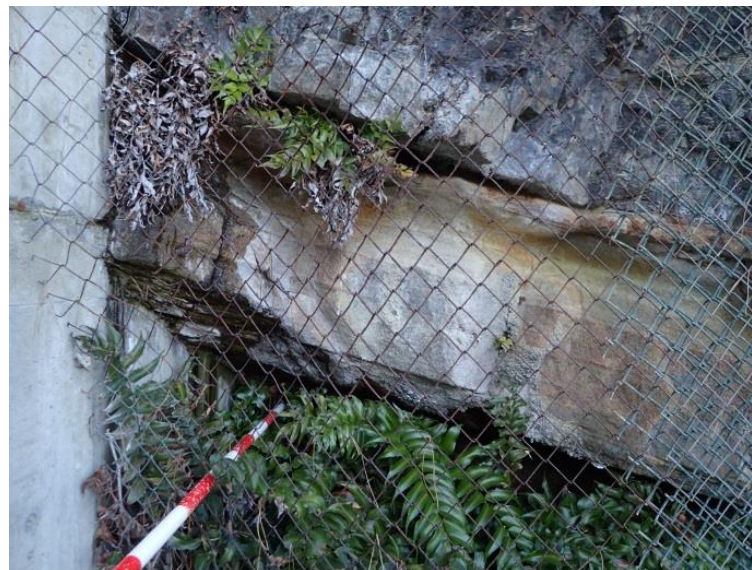
P2 防波扉北側岩着部拡大  
岩盤に崩壊するような緩みや高角度亀裂等の  
顕著な変状は認められない。

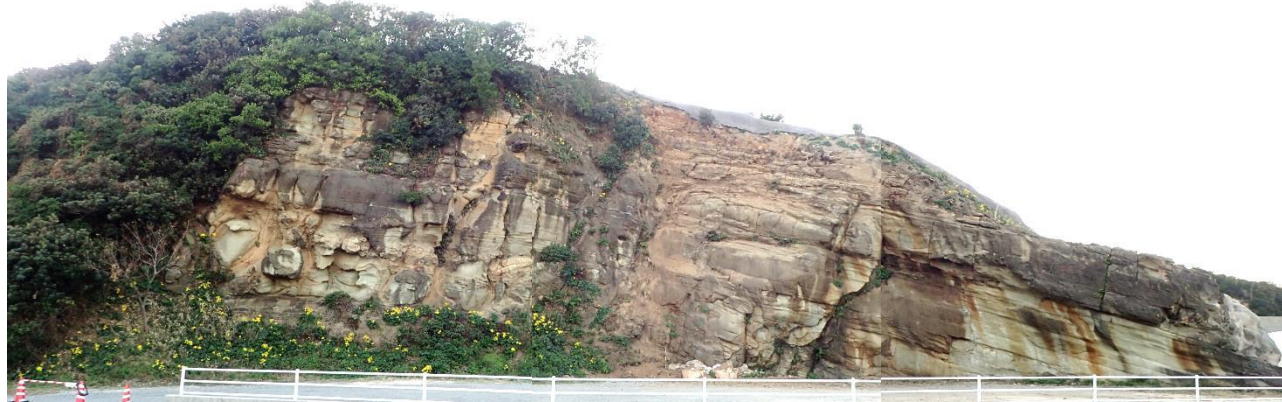
開削面露頭全景（2019年11月6日撮影）

- 開削面露頭は凝灰岩を主体とし、最下部及び上部に黒色頁岩薄層、ほぼ中央に火山礫凝灰岩層が認められる。これらの岩相境界は明瞭で、ほぼ平滑な境界を有する。露頭最上部には粘性土及び礫質土が分布する。
- 層理面は北へ緩く傾斜し、これに直交する高角度割れ目が認められる。露頭全体が弱変質により淡褐色を呈するが、岩盤は堅硬である。シームや断層、褶曲、深層崩壊に伴う地滑り面は認められない。

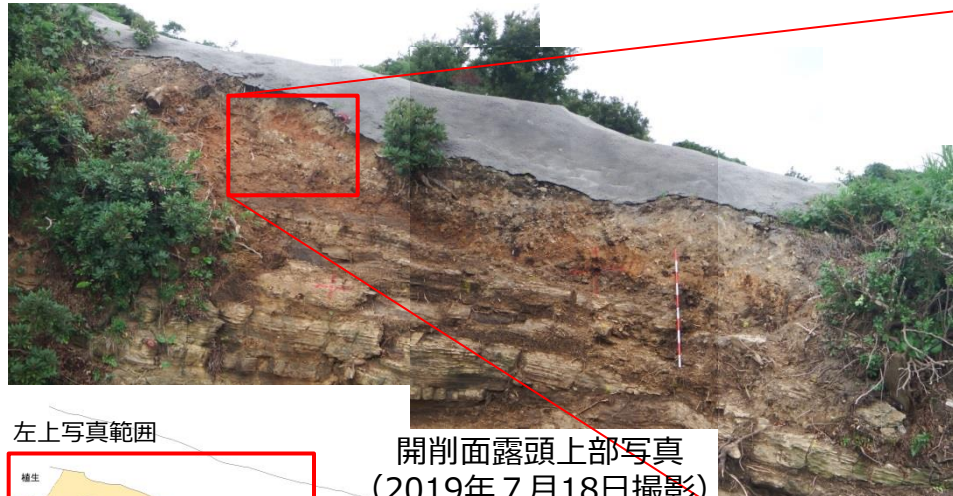
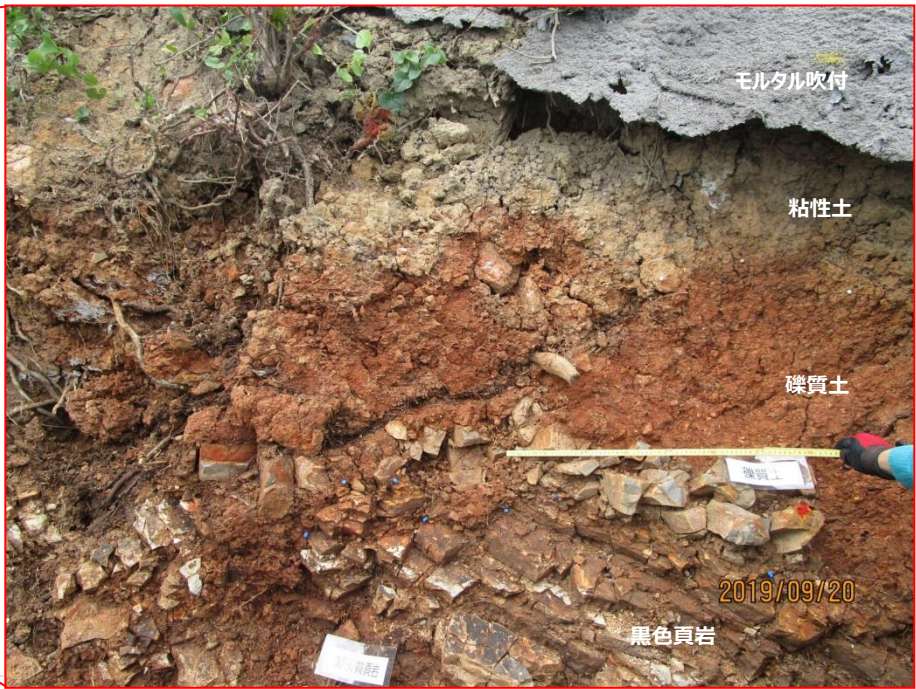
露頭上部 拡大写真（2019年9月20日撮影）

開削面露頭上部写真  
(2019年7月18日撮影)

- 開削面露頭上部で認められた礫質土及び粘性土は、表層すべりの要因となる表層土に相当する可能性が考えられる。これらは、空中写真判読で認められた表層すべりを想定した厚さ数mの土砂に相当する可能性が考えられる。
- 礫質土及び粘性土の層厚は、ボーリングコア及び露頭観察の結果、約2mであることが確認された。

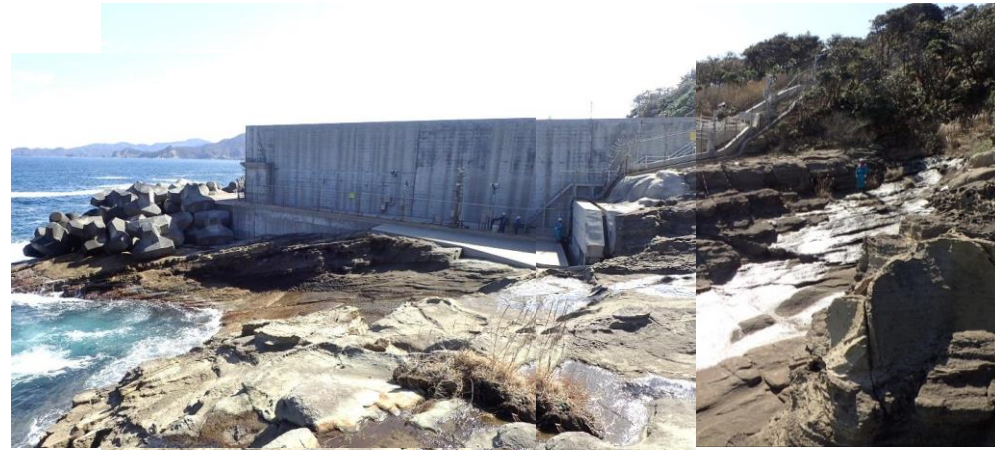
防波壁（西端部）

- 検討2の基準津波に対する健全性確保として、(1)波力による侵食及び洗掘に対する抵抗性の確認及び(2)基準津波による地山の安定性評価を行った。
- 検討2の(1)波力による侵食及び洗掘に対する抵抗性の確認を行った結果、津波防護上の地山は、下図に示すとおり岩盤から構成され一部はコンクリートに覆われていることから、波力による侵食及び洗掘による地形変化は生じない。

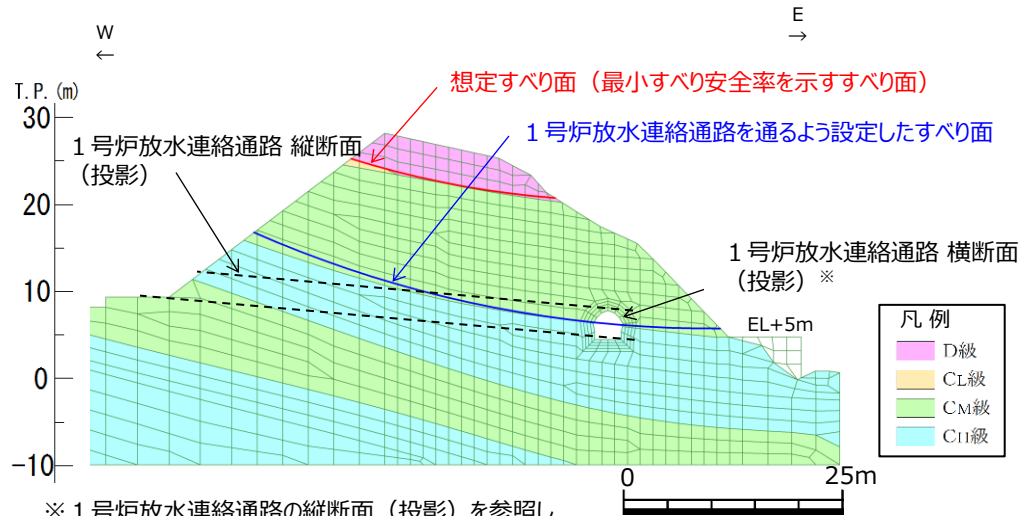
①-①'断面 掘削解析モデル図

- ①-①'断面に1号炉放水連絡通路を投影した結果、想定すべり面（最小すべり安全率を示すすべり面）は、連絡通路に重ならないことを確認した。
- 連絡通路を通るすべり面を仮定し、連絡通路掘削前のすべり安全率を算定した結果、掘削前の安全率は3.93であった。連絡通路掘削後のすべり安全率を算定した結果、掘削後のすべり安全率は3.69（▲0.24）であり、影響は軽微であることを確認した。
- 掘削解析により、連絡通路の有無における想定すべり面上のひずみ増分を計算した結果、最大で0.0046%であり、影響は軽微であることを確認した。

※ 1号炉放水連絡通路の縦断面（投影）を参照し、保守的に、斜面法尻に最も近い位置に横断面を投影した。

すべり面	項目	掘削前 (A)	掘削後 (B)	B - A
想定すべり面	すべり安全率 (平均強度)	2.74	—	—
	すべり面上のひずみ	0.09% (0.0929%)	0.09% (0.0931%)	+0.00% (+0.0002%)
1号炉放水連絡通路を通るように設定したすべり面	すべり安全率 (平均強度)	3.93	3.69	▲0.24
	すべり面上のひずみ	0.01% (0.0083%)	0.01% (0.0129%)	+0.00% (+0.0046%)
