### 3.6.5 タイプ③ : f-113断層の活動性評価

平成30年10月24日  
ヒアリング資料  
TC-003改2(P-73)再掲

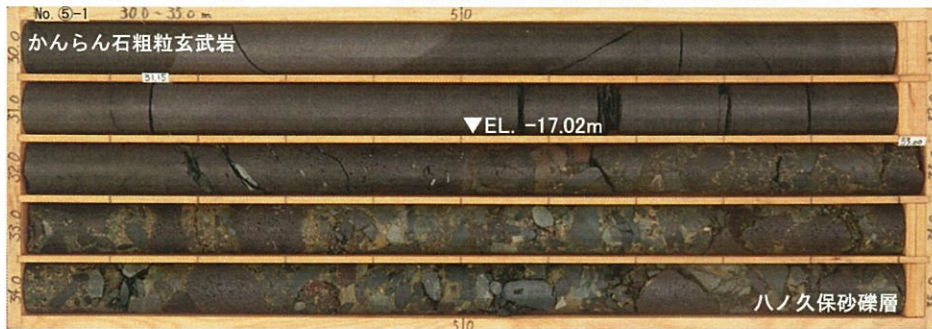
No.⑤-1孔 (傾斜90°)

- ボーリング調査位置に分布するかんらん石粗粒玄武岩は、堅硬で暗黒灰色を呈する。かんらん石粗粒玄武岩の下位に位置する八ノ久保砂礫層は粗粒～中粒砂を伴い、砂岩、頁岩、玄武岩等の亜円礫～円礫主体の礫層からなり、同層に破砕帯や層相の乱れは認められない。
- かんらん石粗粒玄武岩の基底面は、f-113断層を挟んで同程度の標高に位置する。

深度30.00m～35.00m  
(EL.-14.51m～-19.51m)

かんらん石粗粒玄武岩/八ノ久保砂礫層境界 EL.-17.02m

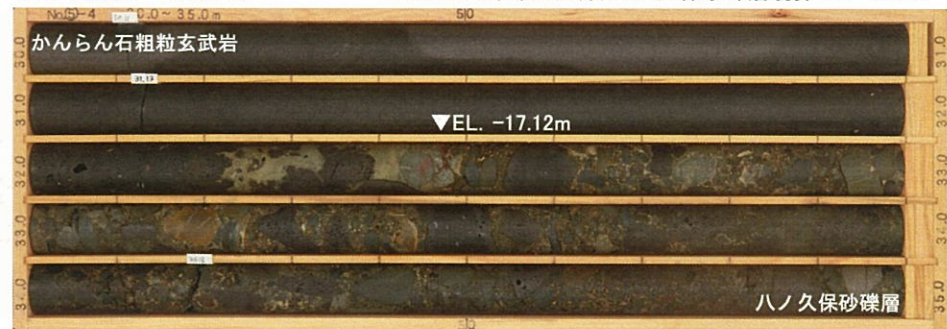
No.⑤-4孔 (傾斜90°)

深度30.00m～35.00m  
(EL.-14.65m～-19.65m)

かんらん石粗粒玄武岩/八ノ久保砂礫層境界 EL.-17.12m

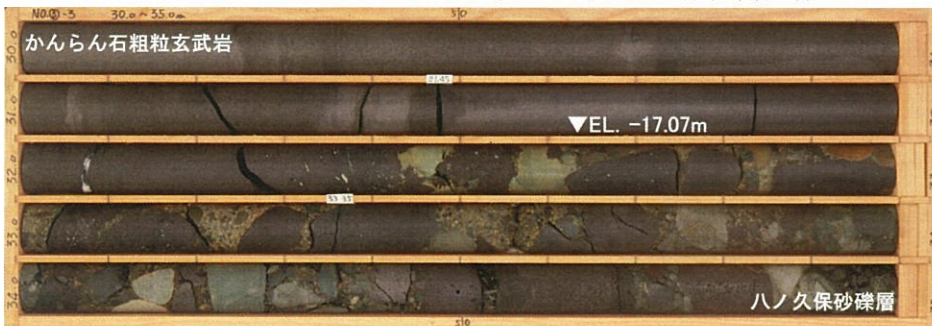
No.⑤-3孔 (傾斜90°)

深度30.00m～35.00m  
(EL.-14.44m～-19.44m)

かんらん石粗粒玄武岩/八ノ久保砂礫層境界 EL.-17.07m

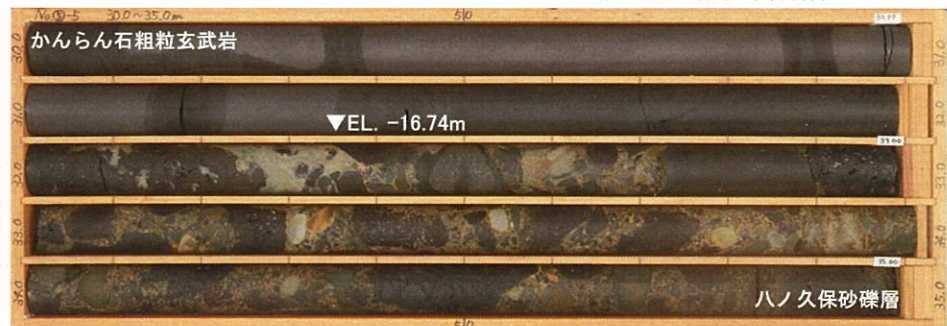
No.⑤-5孔 (傾斜90°)

深度30.00m～35.00m  
(EL.-14.39m～-19.39m)

かんらん石粗粒玄武岩/八ノ久保砂礫層境界 EL.-16.74m

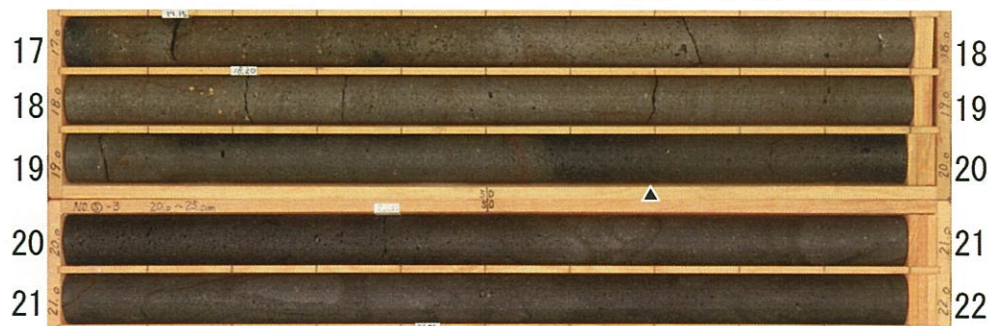
No.⑤-3孔ボーリングコア写真

○ f-113断層が玄武岩中に延長すると仮定した場合、断層延長位置はNo.⑤-3孔の深度19.69m (EL.-4.13m) 付近であり、当該深度付近の玄武岩中に、破碎帯は認められない。

深度17.00m~22.00m  
(EL.-1.44m~-6.44m)

※表示コアは全てかんらん石粗粒玄武岩

▲ : f-113断層の延長位置

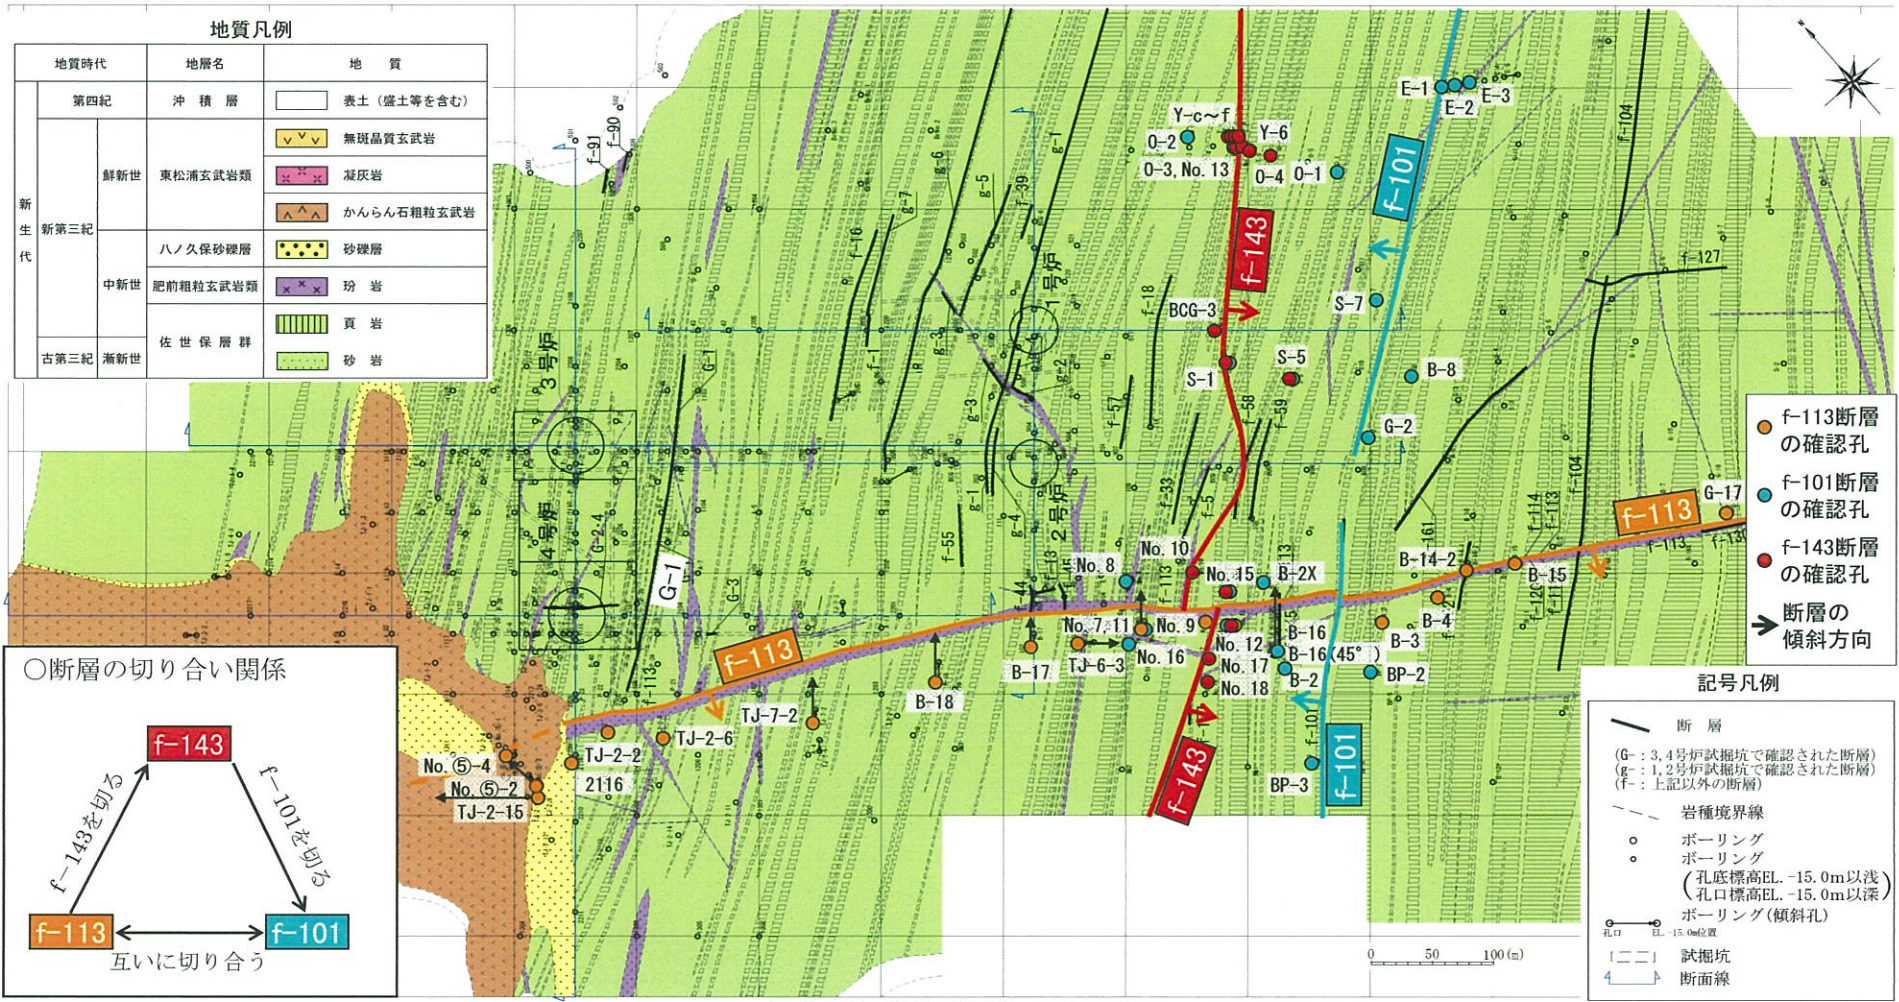
地質水平断面図(EL.-15m)

- f-113断層が4号炉西側まで連続し、またNE-SW方向に連続性を有するf-143断層が確認され、これらの断層は、f-101断層と敷地南東部付近で会合する。f-101断層、f-113断層及びf-143断層は、上載地層法により、それぞれ少なくとも新第三紀鮮新世の東松浦玄武岩類の噴出以降の活動はないことを確認している。
- f-101断層、f-113断層及びf-143断層の切り合い関係は、ボーリング調査によると、三つ巴と判断され、これらの断層の新旧関係は複雑である。
- したがって、敷地内の断層の活動性評価は、それぞれのタイプごとに実施した。
