玄海原子力発電所3号、4号炉審査資料

TS-008改2

## 玄海原子力発電所

### 地盤（敷地の地質・地質構造）について

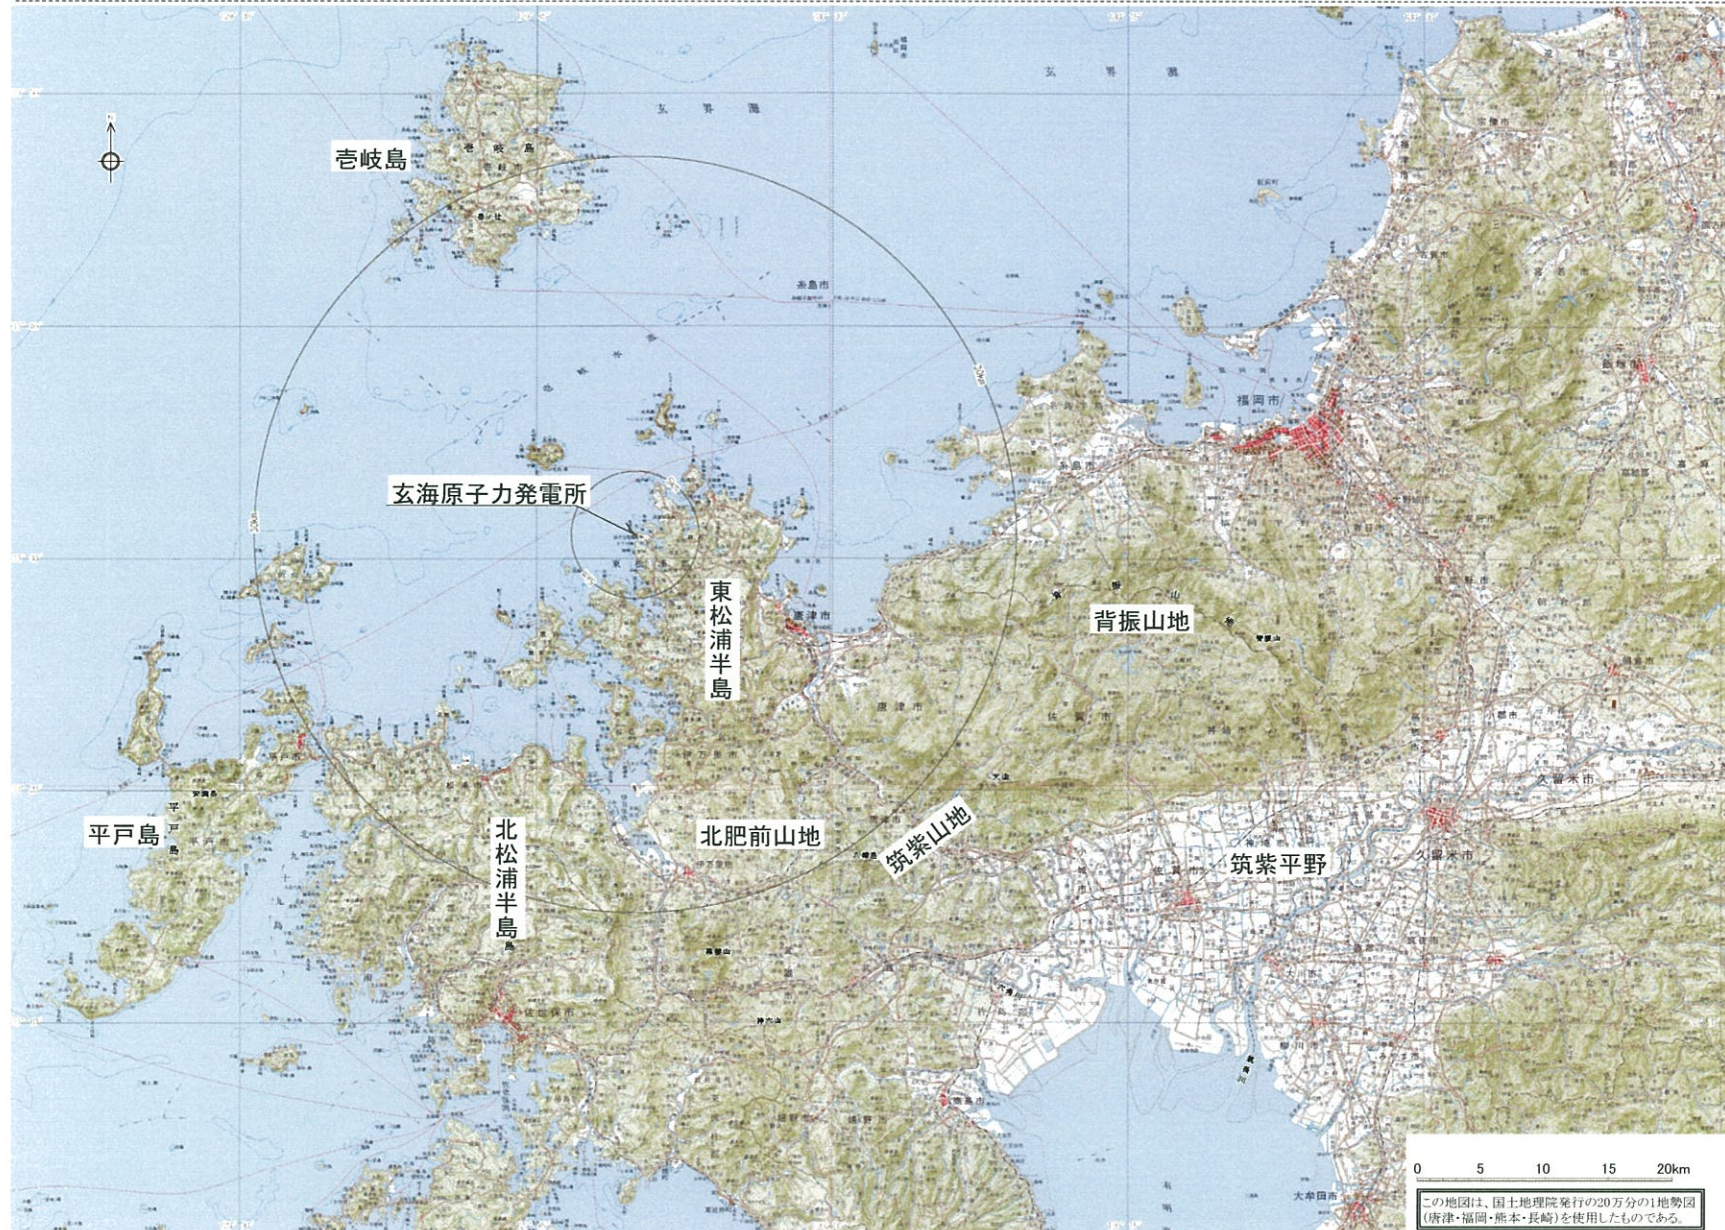
# 1.1 敷地周辺陸域の地形

- 敷地周辺の地形は背振―筑紫山地、北肥前山地、筑紫平野及び壱岐、平戸等の島嶼部に大別される。

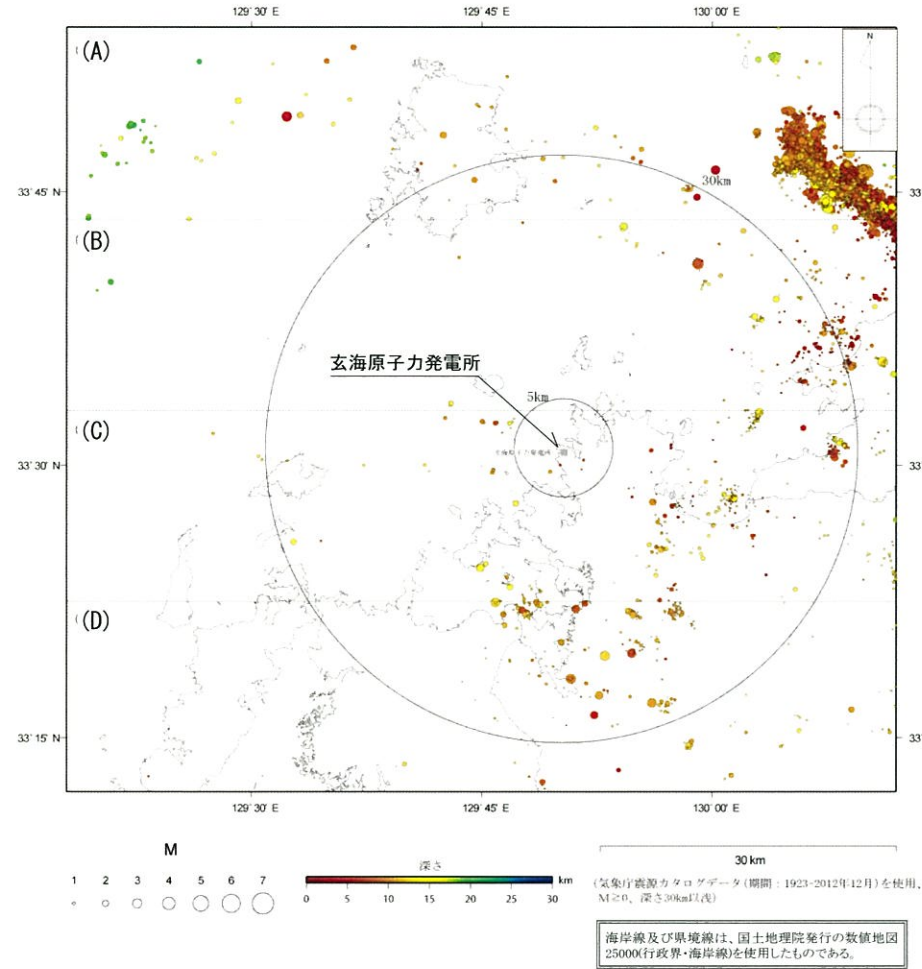
# 1.5 地球物理学的調査〔微小地震分布図〕

○ 福岡県西方沖地震の余震が明瞭であるものの、その他の地域における微小地震は少なく、活断層の存在を示唆するような微小地震分布の直線状の配列は認められない。

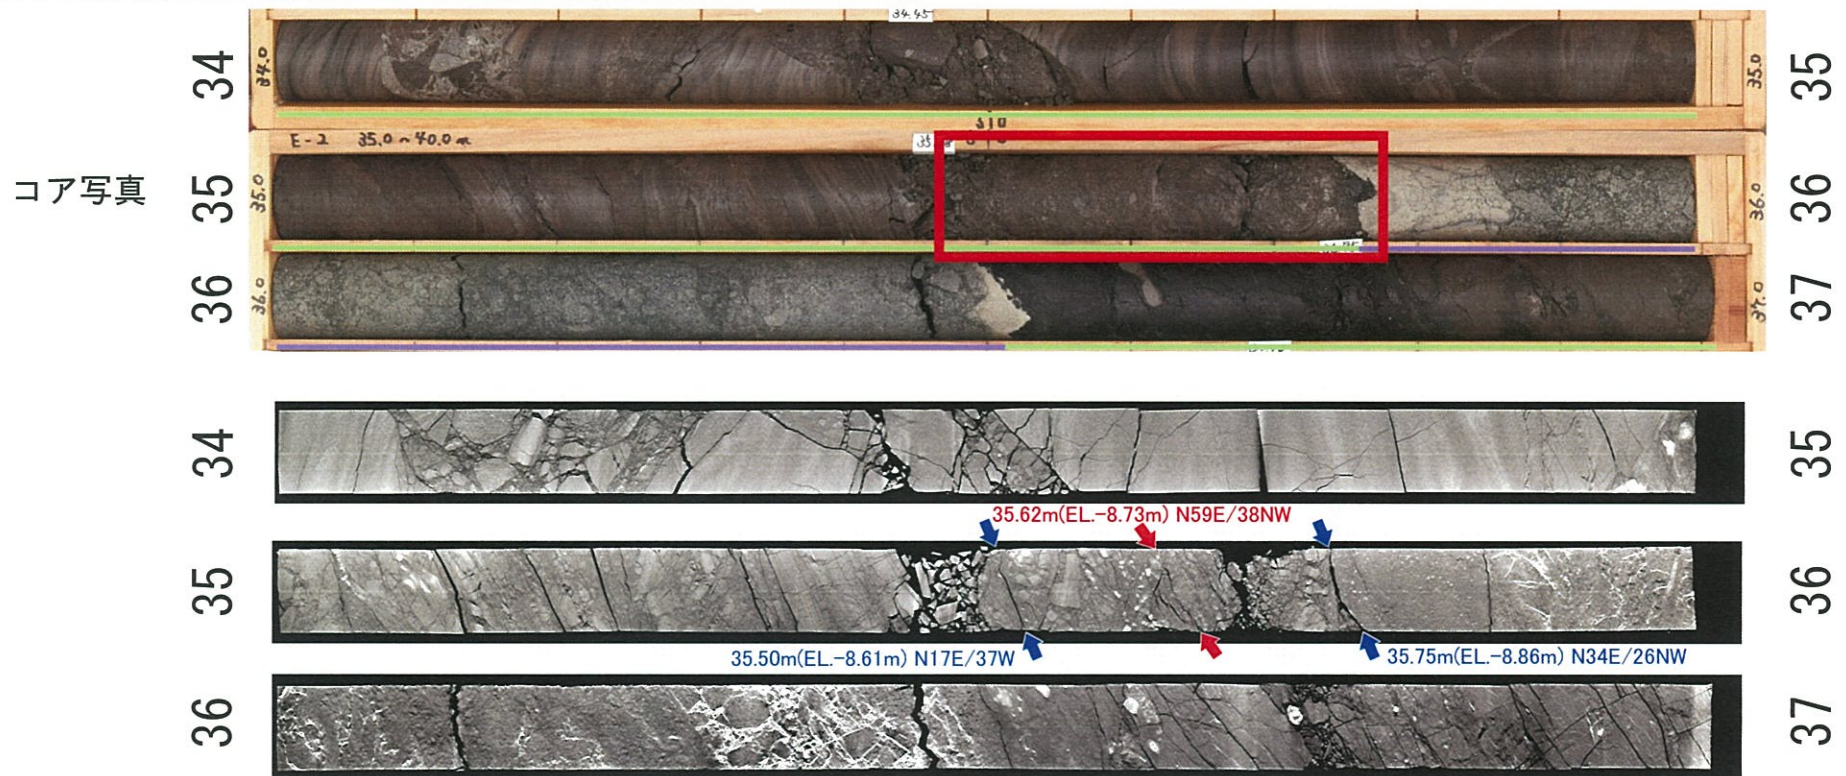
E-2孔（傾斜90°）深度34.00m～37.00m (EL. -7.11m～-10.11m)

○ f-101断層は、E-2孔の深度35.50m～35.75m (EL.-8.61m～-8.86m) に認められ、角礫・細片混じりシルト状を呈する。

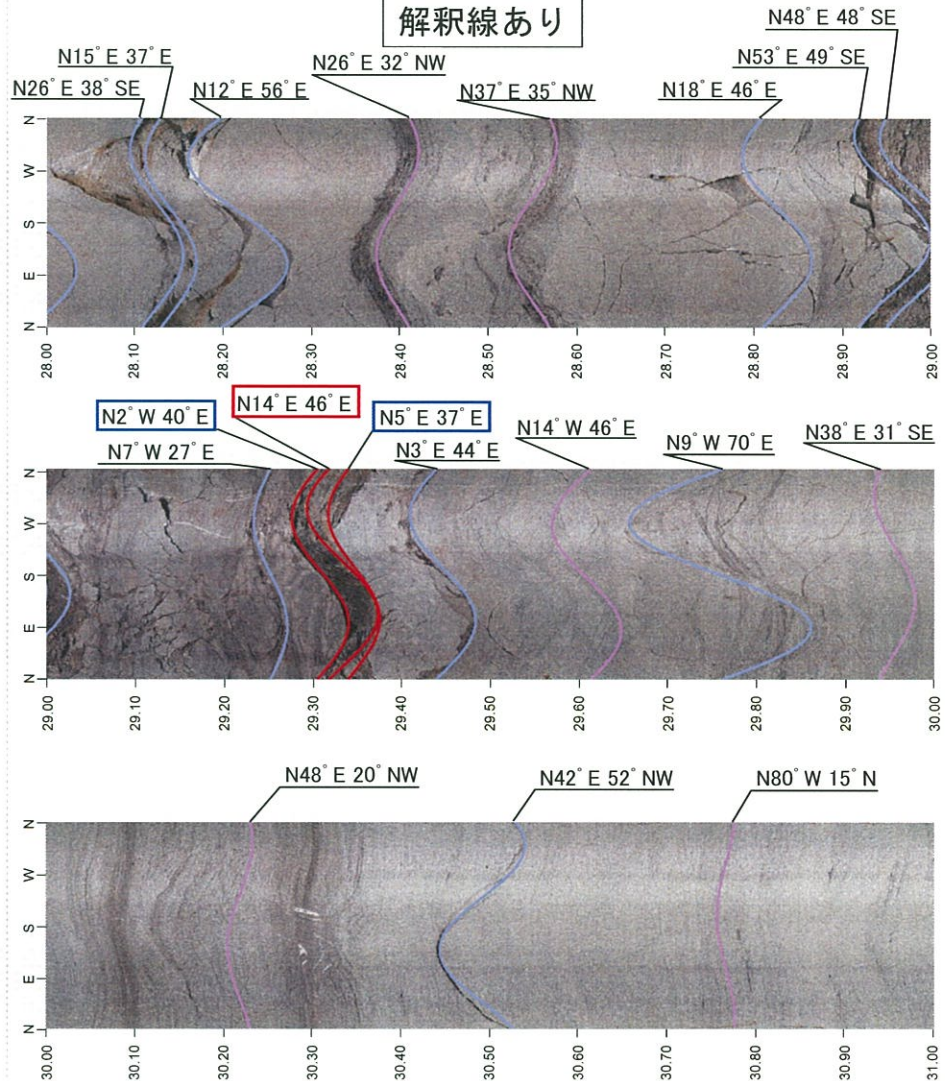
Y-d孔 (傾斜90°) 深度28.00m~31.00m (EL. -7.82m~-10.82m)

○ f-143断層は、Y-d孔の深度29.30m~29.33m(EL.-9.12m~-9.15m)に認められ、角礫混じりシルト状を呈する。

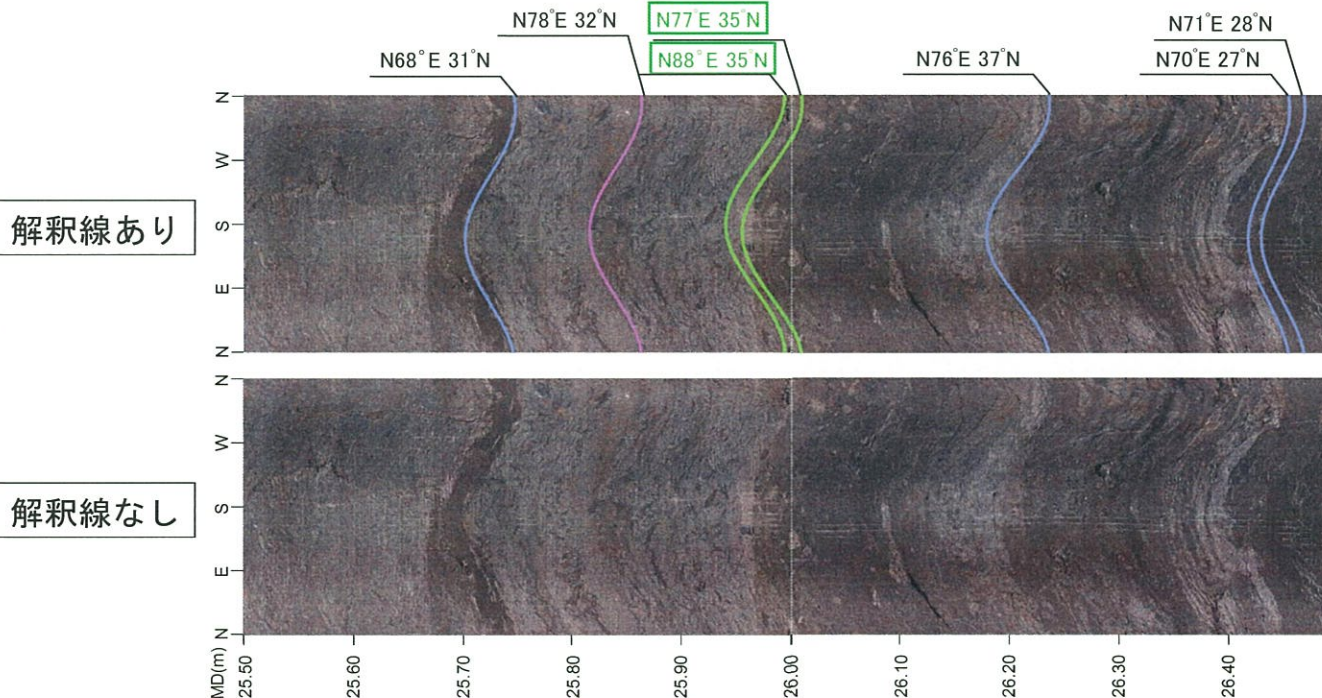
Y-b孔 (傾斜90°) 深度25.50m~26.50m (EL. -5.43m~-6.43m)

シーム① 深度25.98m~26.01m (EL. -5.91m~-5.94m)  
角礫混じり砂状

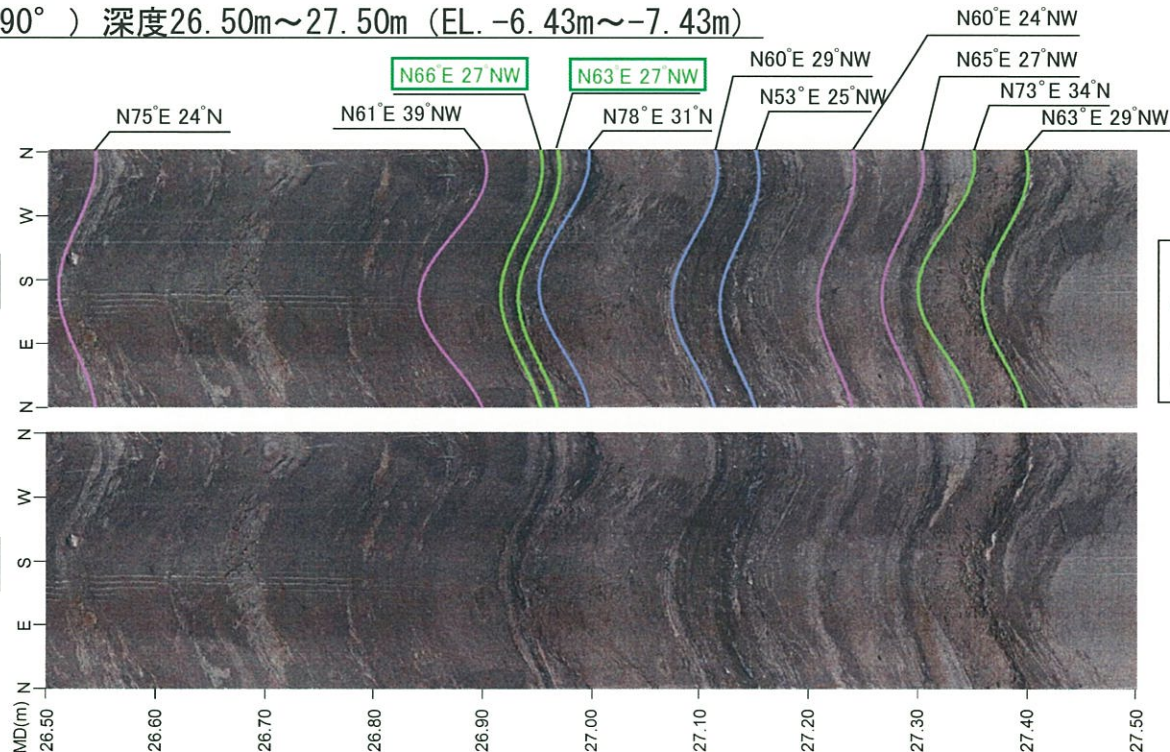
Y-b孔 (傾斜90°) 深度26.50m~27.50m (EL. -6.43m~-7.43m)

シーム② 深度26.96m~26.97m (EL.-6.89m~-6.90m)  
砂混じり細片状
