玄海原子力発電所3号、4号炉審査資料

TS-009改4

# 玄海原子力発電所3号炉及び4号炉 地盤（敷地の地質・地質構造）について （使用済燃料乾式貯蔵施設）

2020年9月2日  
九州電力株式会社

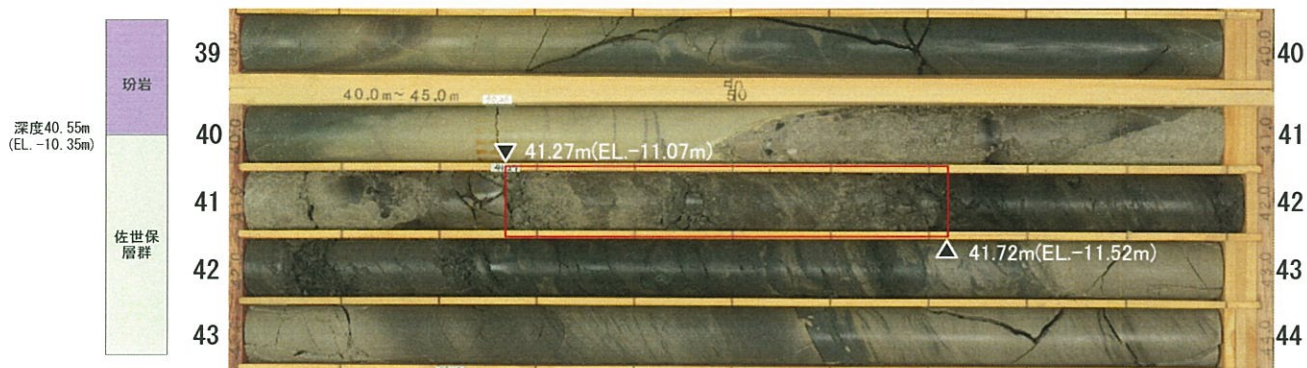
(傾斜90°) 深度39.00m~44.00m(EL.-8.80m~-13.80m) [▼:f-102断層(破碎幅30cm、シルト混じり角礫状)]

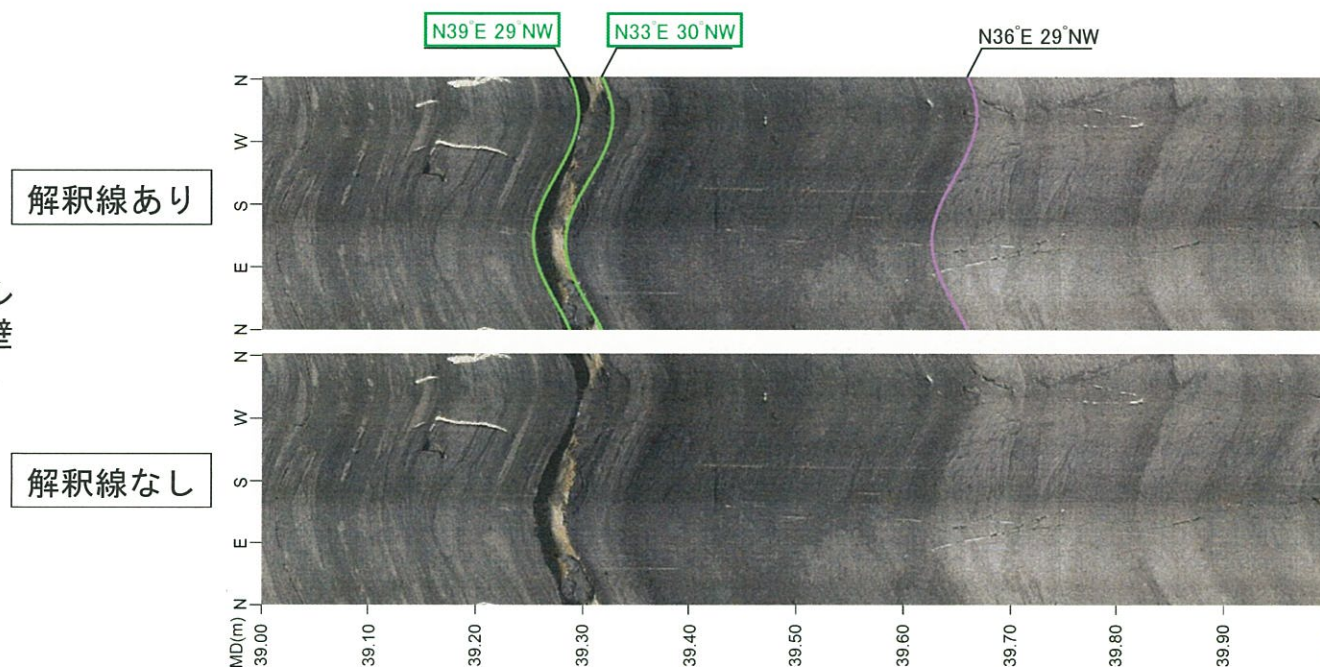
ボアホール  
 カメラ孔壁  
 展開画像

・当該孔におけるf-102断層延長位置には、シームが認められるものの、f-102断層に相当する破碎帯は認められない。

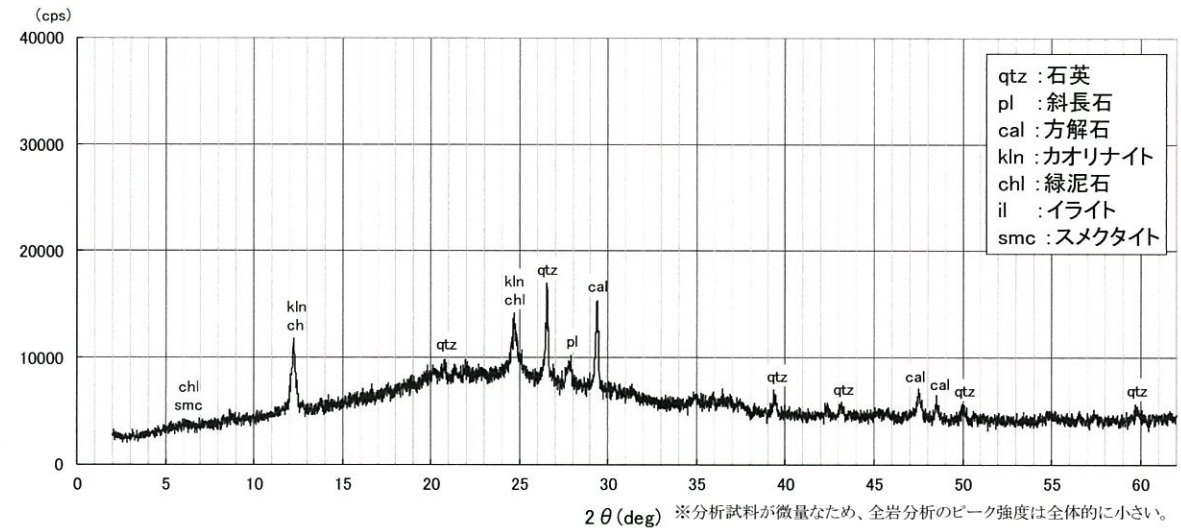
○ f-161断層内部の基質は、石英、方解石、カオリナイトを主体とし、その他に斜長石、緑泥石、イライト及びスメクタイトを含む。

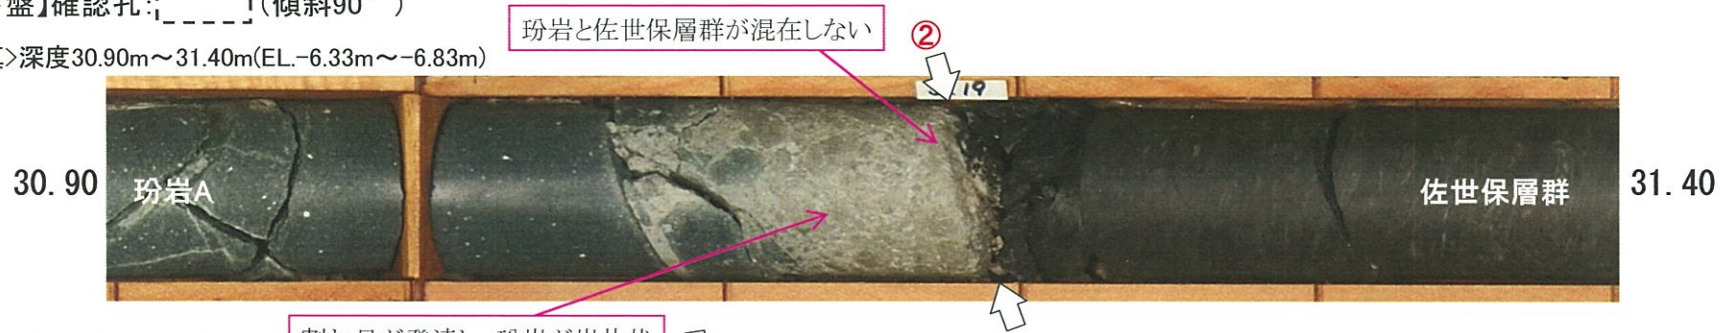
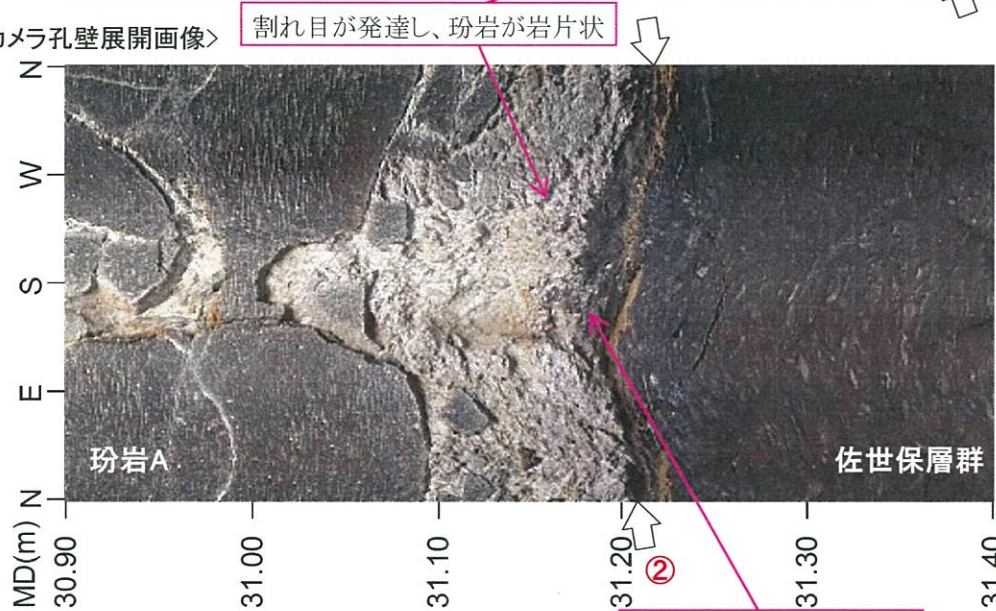
②珩岩A下盤境界  
深度31.19m(EL.-6.62m)  
角礫状

- ・珩岩と佐世保層群が混在しない。
- ・境界部では割れ目が発達し、珩岩が岩片状を呈する。
- ・せん断面が認められない。
