廃棄物管理施設 ガラス固化体貯蔵設備 収納管、通風管および円環流路の観察結果について（報告）

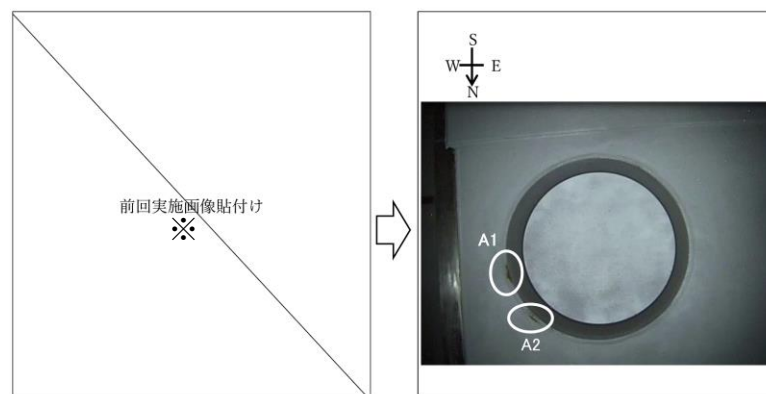
図1-1 No. 3-65 通風管下端部の観察記録

区域	第3貯蔵区域	通風管 No.	3-65
観察日	2020年10月16日～19日		
点検者

2.色の明度の比が0.55未満であるか 変色部 L1 値 健全部 L2 値 明度比	有		「有」の場合のみ 3.へ																																					
	3.劣化レベルがIVに達しているか 腐食面積 A1部：559mm ² A2部：251mm ²	無		劣化レベルについては別図 -2 参照																																					
特記事項：	特記事項： (A1部) L1 値：16.93、L2 値：48.12、明度比：0.35 (A2部) L1 値：20.31、L2 値：46.59、明度比：0.44

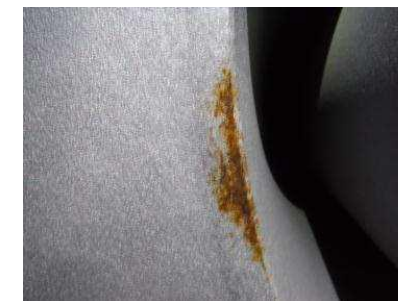
図2-1 2015年度 No. 3-65 通風管変色部1

2015年度に確認した通風管の変色部を図2-1、図2-2とし、今回確認した変色部画像を図2-3、図2-4として、それぞれ示す。No. 3-65の収納管底部について、観察画像より変色部は確認されなかったため、保修判断マニュアルに基づき、保修要否は否となる。通風管下端部については、観察画像より変色部を確認したことから、画像解析を実施し、明度比は、A1部0.35、A2部0.44、面積は、A1部559mm²、A2部251mm²であった。保修判断マニュアルに基づく保修要否判断基準は、「変色部とアルミ溶射健全部との相対L値（明度の比）が0.55未満」かつ「連続した面積3000mm²以上の劣化レベルⅢ（明度比0.55未満）の赤さび」または、「任意の四角100mm×100mmの範囲内に存在する劣化レベルⅢ（明度比0.55未満）の赤さびの合計面積が3000mm²以上」の場合、保修を必要とするが、変色部面積は3000mm²未満であることから、保修要否は否となる。

また、当該変色部は、2015年度に確認した変色部と同様の位置にあり、形状も同様であることから、同一の変色部と考える。2017年6月30日「廃棄物管理施設ガラス固化体貯蔵建屋 下部プレナム等に係る調査等の実施計画に基づく調査報告書【最終報告書】」（以下、「最終報告書」という）より、2015年度に確認された変色部は、外部飛散物の付着によるものであり、付着物が皮膜に対して影響を与えないことを確認している。よって、当該変色部は、2015年度と比較し状態の変化がないことから、通風管の健全性に影響を及ぼすものではないと判断する。

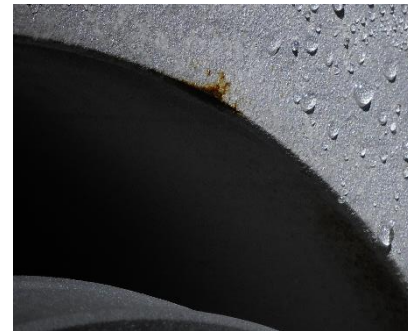
図 2-5 2015 年度 No. 4-33 通風管変色部

2015年度に確認した通風管の変色部を図2-5、今回確認した変色部を図2-6として、それぞれ示す。No. 4-33の収納管底部について、観察画像より変色部は確認されなかったため、保修判断マニュアルに基づき、保修要否は否となる。通風管下端部については、観察画像より変色部を確認したことから、画像解析を実施し、明度比は0.59であった。保修判断マニュアルに基づく保修要否判断基準は、「変色部とアルミ溶射健全部との相対L値（明度の比）が0.55未満」の場合、保修を必要とするが、0.55以上であることから保修要否は否となる。なお、変色部面積は1367mm²であり、保修判断マニュアルに基づく保修要否判断基準の「連続した面積3000mm²以上の劣化レベルⅢ（明度比0.55未満）の赤さび」または、「任意の四角100mm×100mmの範囲内に存在する劣化レベルⅢ（明度比0.55未満）の赤さびの合計面積が3000mm²以上」と比較しても、変色部面積は小さい。

また、当該変色部は、2015年度に確認した変色部とほぼ同位置に確認できることから、同一の変色部と考える。最終報告書より、2015年度に確認された変色部は、外部飛散物の付着によるものであり、付着物が皮膜に対して影響を与えないことを確認している。よって、当該変色部は、通風管の健全性に影響を及ぼすものではないと判断する。
