4.1.2 シームS-10付近の変状の分布・性状(1/22)

Ts-1トレンチ(1/3):地質展開図

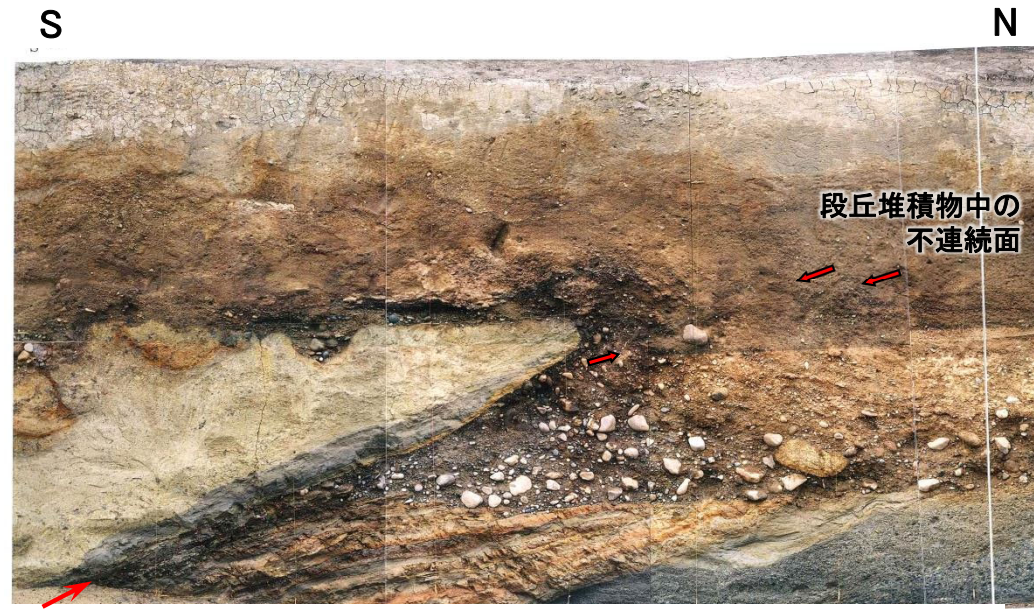
Ts-1トレンチ(3/3): 西側法面詳細図

この部分の岩盤と段丘堆積物との境界面は、粗粒凝灰岩の葉理と斜交しており、潮間帯で形成されたオーバーハング状の侵食面であったものと考えられる。

- ・シームS-10の上盤は黄褐色を呈し著しく軟質な強風化部から成り、シームに接している。下盤は風化変色が進んでおらず比較的硬質な新鮮部～弱風化部から成る(P.4-39参照)。
- ・シーム上盤の侵食形状、礫質のM₃面段丘堆積物の分布などから、変状形成前の岩盤上面には、平坦面A及びBから成る高さの異なる2段の平坦な面があり、両面の間はオーバーハングになっていたものと考えられる(写真1)。
- ・シームの延長上の直線的部分から求めた岩盤の見掛けの鉛直変位量は①約35cmである(P.4-58～P.4-67参照)。
- ・M₃面段丘堆積物の層理面には凹凸があり、層理面の全体的構造の把握が可能なM₃面段丘堆積物(礫混じり砂質)上面を基準面とした見掛けの鉛直変位量は②約35cmと推定される。
- ・見掛けの鉛直変位量①と②は同程度で、明瞭な変位の累積性はないと考えられる。
- ・変状付近では、強風化部下面の弱面(シームS-10)が変位することにより、直上の段丘堆積物に変位が生じたものと考えられる。

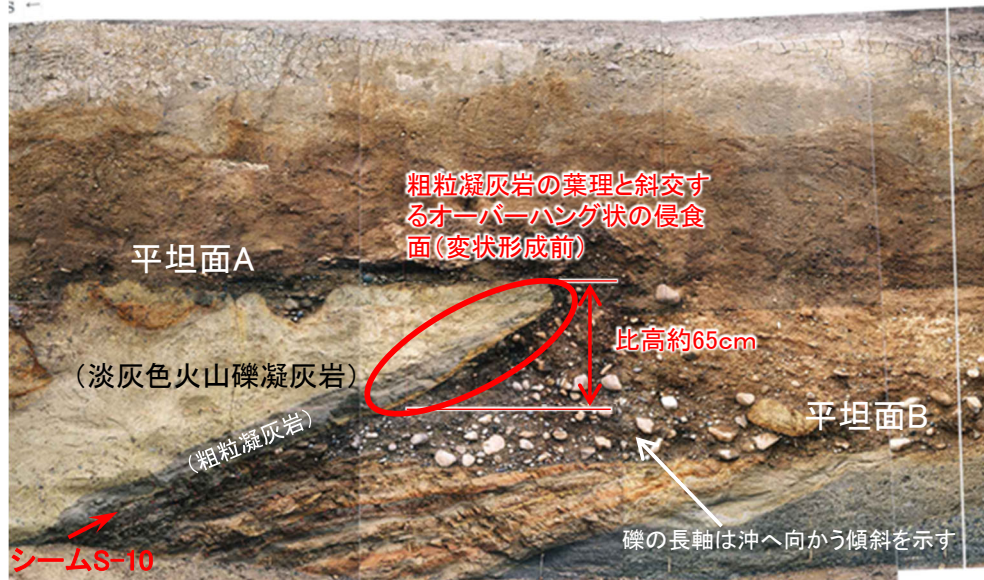
写真1 敷地内の海岸露頭に見られるオーバーハング状の侵食面(左右反転)

- 敷地内の海岸露頭(淡灰色火山礫凝灰岩)において、オーバーハング状の侵食面が認められる。
- この侵食面による段差の比高は約50cmで潮間帯に位置するため、現海岸に認められる2つの平坦面は波浪で形成された海食台と波食棚と判断される(写真1)。
- この侵食面の高度差約50cmとTs-1トレンチの変状形成前の平坦面Aと平坦面Bの高度差約65cm(写真2, P.4-61参照)は同程度であり、写真1及び2に示した礫の長軸は沖へ向かって傾斜することから、変状形成前のTs-1トレンチでは、平坦面Aは波食棚、平坦面Bは海食台であり、元々段差があったものと考えられる。

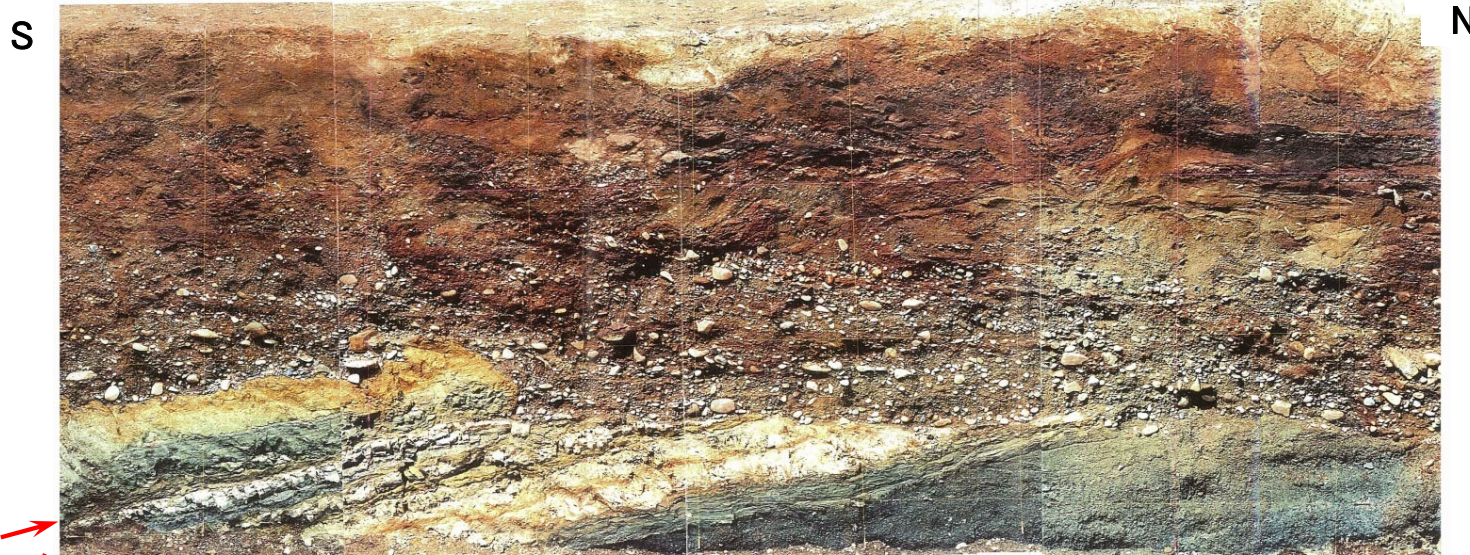
Ts-2トレンチ(2/3): 西側法面詳細図

- シームS-10の延長上のM₃面段丘堆積物とその直下の岩盤に変状は認められない。
- シームS-10の上下盤共に風化変色が進んでおらず比較的硬質な新鮮部～弱風化部から成る。上盤のシームに接する箇所に強風化部は分布しない(P.4-39参照)。
- この法面では、平坦面Bは認められるが、平坦面A(P.4-31参照)は西側～南側法面に見られるように侵食を受けて低くなっている。

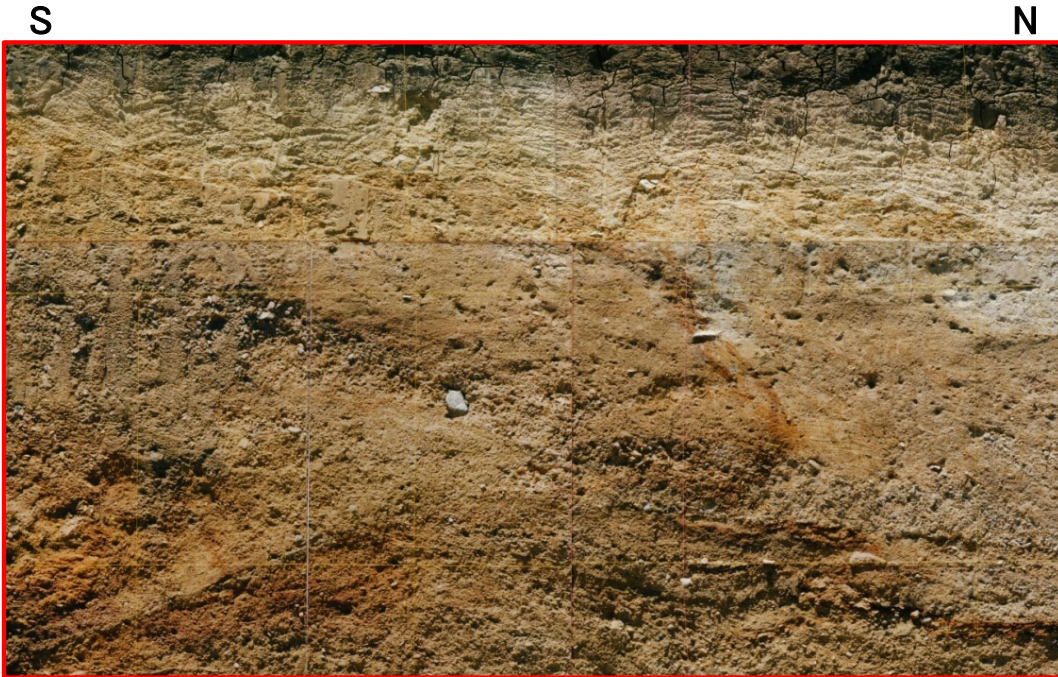
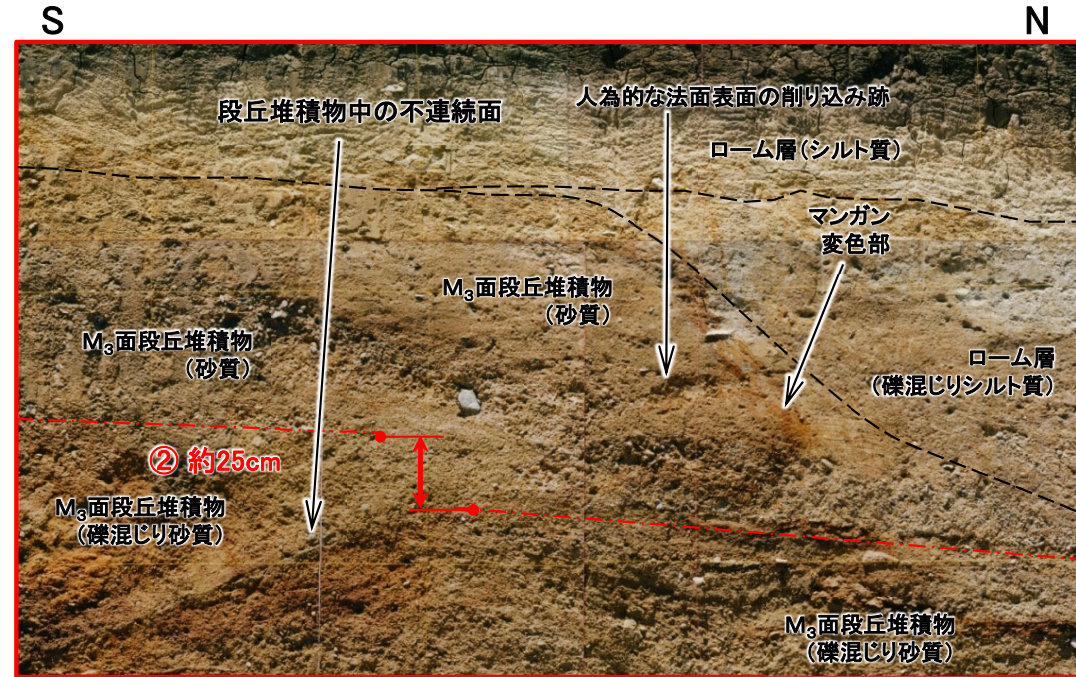
Ts-3トレンチ(3/5): 西側法面詳細写真範囲

- シームS-10の延長上のM₃面段丘堆積物中に層理面の段差と不連続面から成る変状が認められる。
- M₃面段丘堆積物の窪地を埋めるローム層(礫混じりシルト質)とそれを覆うローム層(シルト質)には、変状は及んでいない。
- M₃面段丘堆積物(砂質)中の褐色のマンガン変色部の撓んだ形状は、地質境界ではなくマンガンの酸化物が地下水から不規則な形状で沈殿したものであり、段丘堆積物中の不連続面はマンガン変色部の手前で止まっており、変状によって変位・変形が生じているものではない。

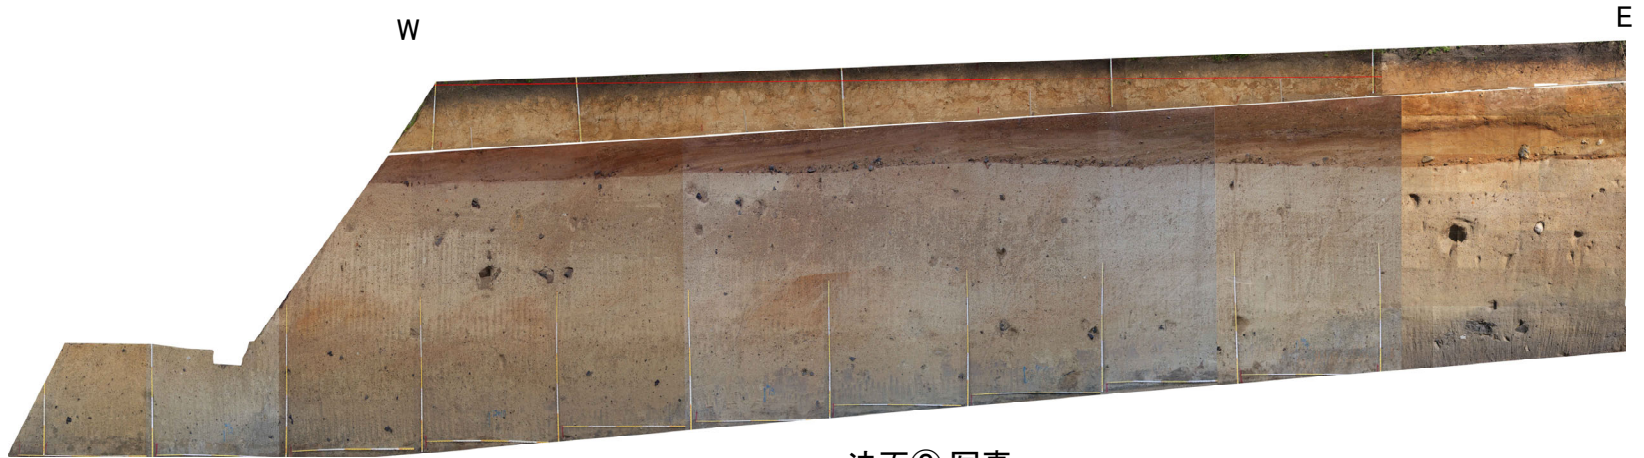
法面② スケッチ

- 法面②では変状は認められない。
- 地質観察の結果, 岩盤は主に褐色を呈し著しく軟質な強風化部から成る。

注) 低角傾斜の変位を伴う不連続面は認められない。

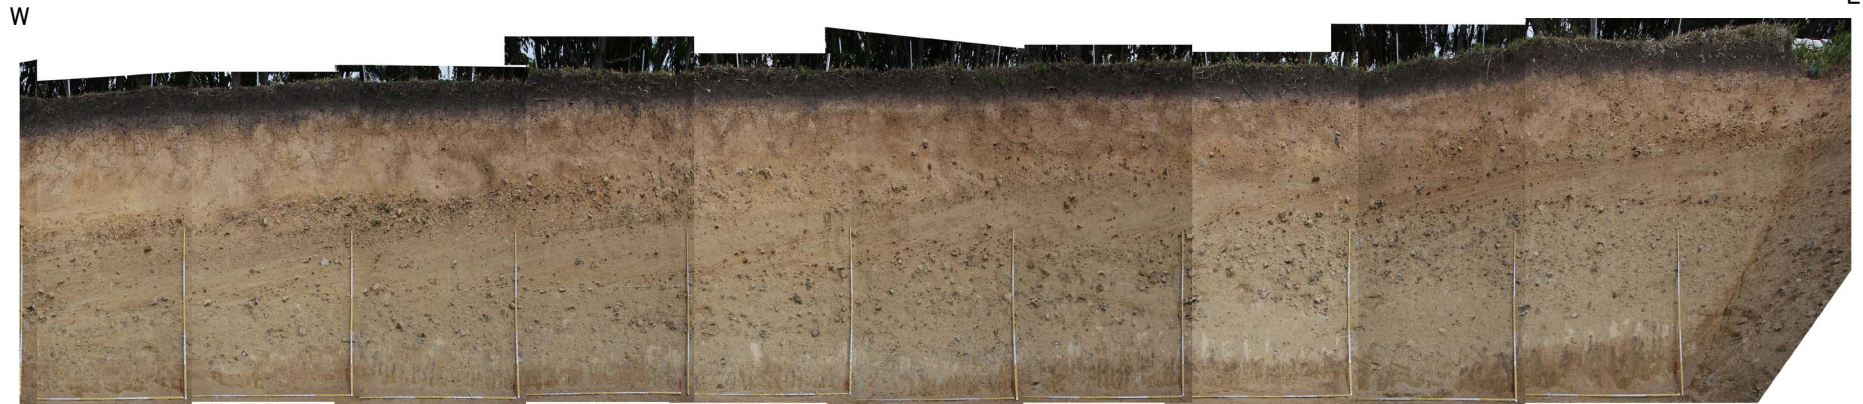
法面③ スケッチ

• 法面③では変状は認められない。  
• 地質観察の結果、岩盤は全体に褐色を呈し著しく軟質な強風化部から成る。

注) 低角傾斜の変位を伴う不連続面は認められない。

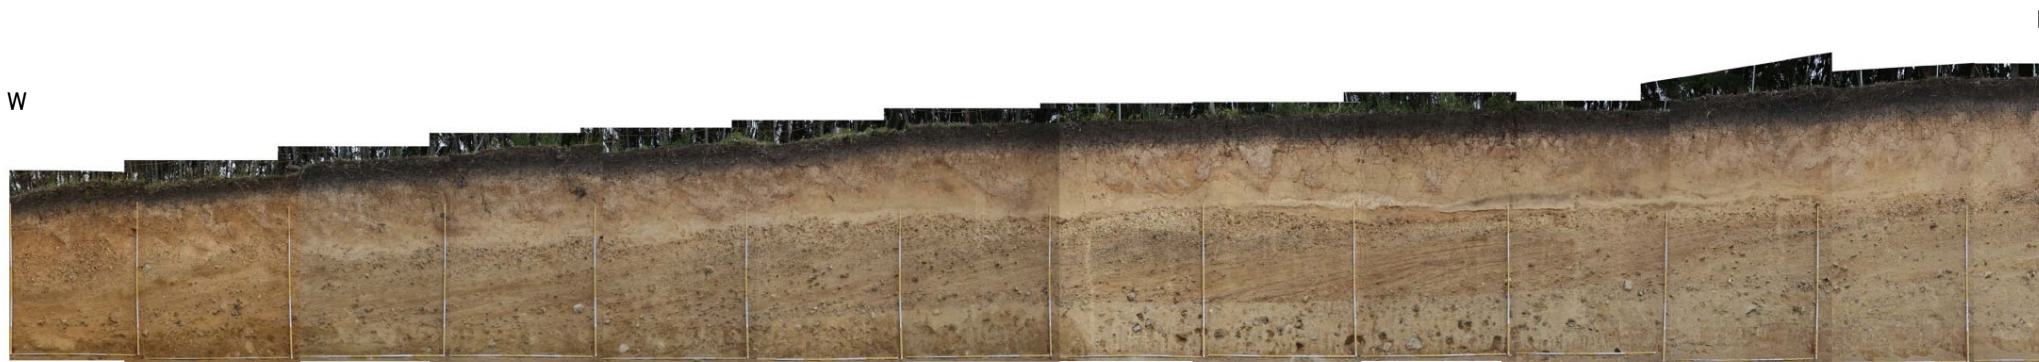
法面④ スケッチ

・法面④では変状は認められない。  
・地質観察の結果、岩盤は全体に褐色を呈し著しく軟質な強風化部から成る。

注) 低角傾斜の変位を伴う不連続面は認められない。
