# 5.2.6 S-7 (1) H-5.4-1E孔 ー最新ゾーンと分帯Ⅲとの境界ー

## 5.2.6 S-7 (2) H-5.7' 孔 —評価結果—

5.2.7 S-8

5.2.8 K-2

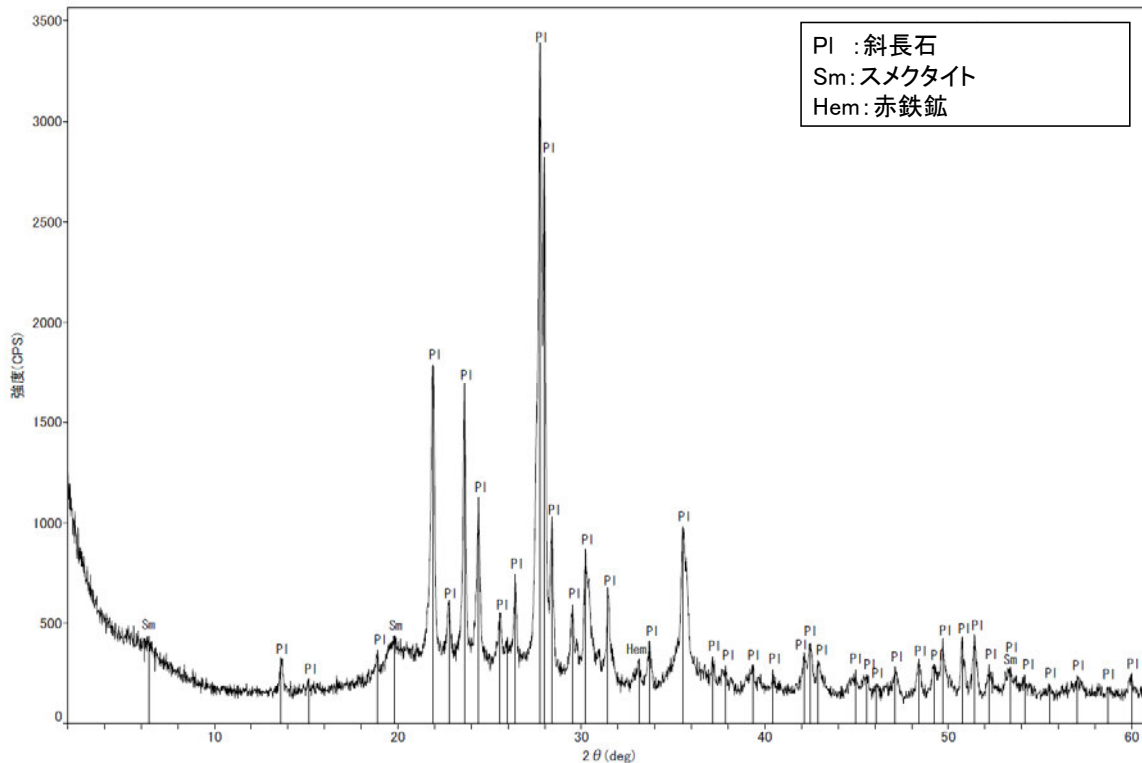
回折チャート(不定方位)\_H-5.4-1E孔

○最新ゾーン付近でXRD分析を実施した結果, 主な粘土鉱物としてスメクタイトが認められる。  
○スメクタイトについて詳細な結晶構造判定を行うために, 同一断層の別孔(H-5.5-2孔, H-5.64-2孔)の破砕部においてXRD分析(粘土分濃集)を実施した結果, I/S混合層と判定した。

I/S混合層の構造判定図(渡辺(1981)に一部加筆)

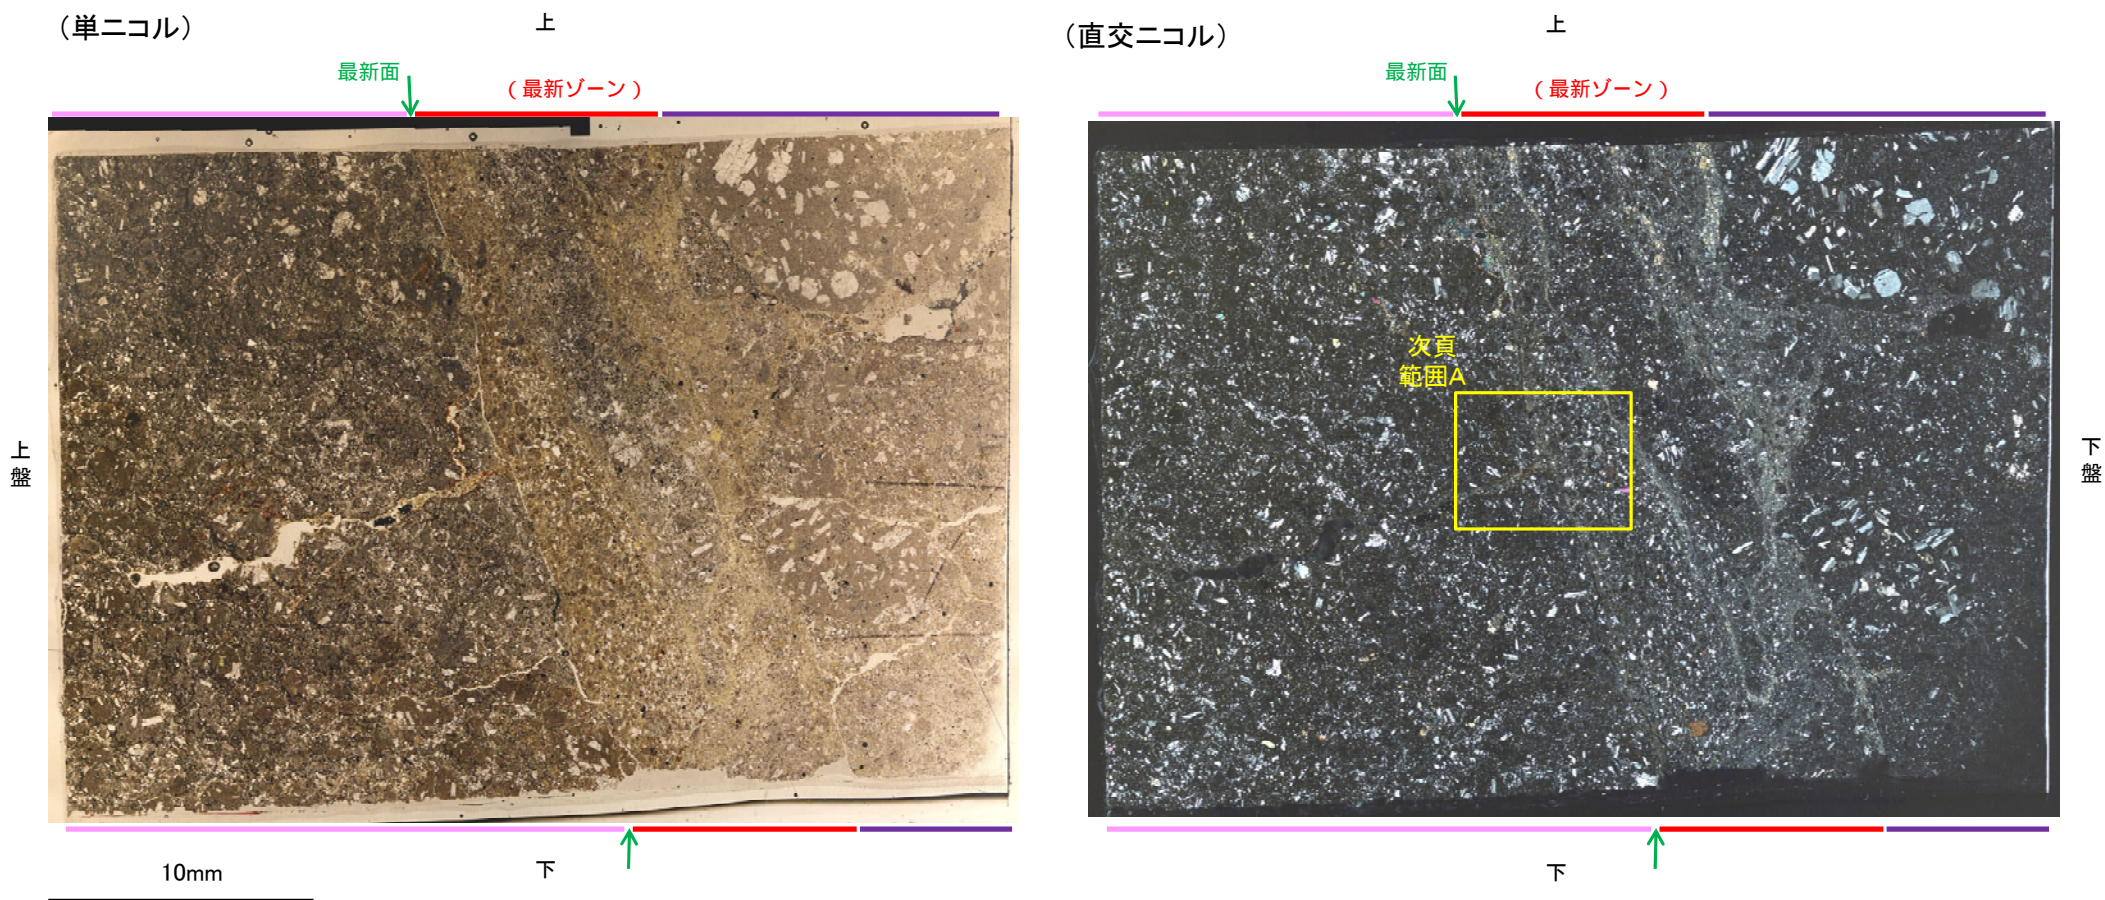
薄片①写真(H-5.4-1E\_78R)

- 薄片①で実施した薄片観察や、EPMA用薄片で実施したEPMA分析(マッピング)における化学組成の観点での観察により、粘土鉱物(I/S混合層)の分布範囲を確認した結果、粘土鉱物(I/S混合層)は最新ゾーンやその周辺に分布している。
- この粘土鉱物(I/S混合層)と最新面との関係を確認する。

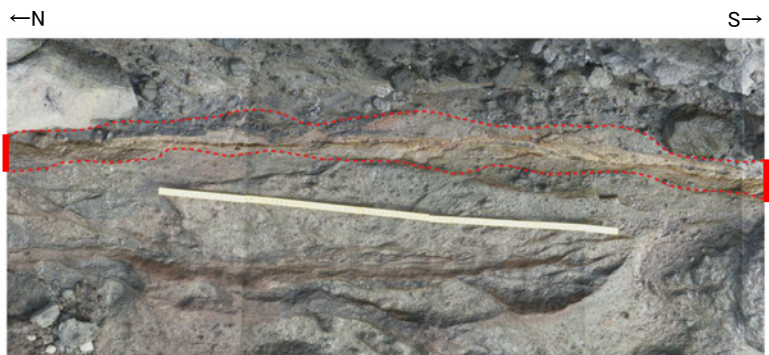
a地点 破砕部の状況写真

固結した破砕部

・露頭観察の結果, K-3は全線が固結した破砕部からなる。

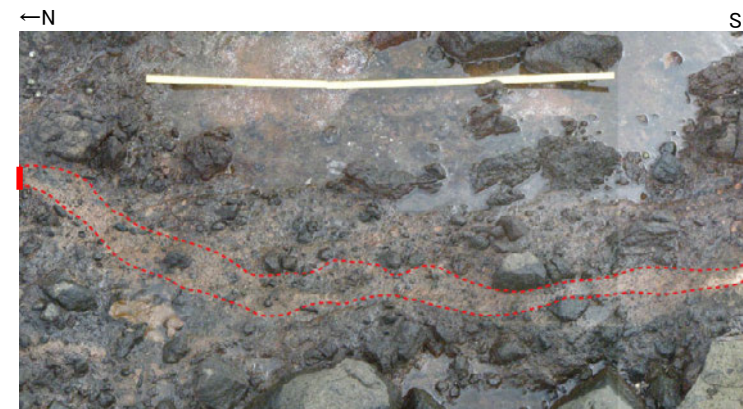
c地点 破砕部の状況写真

固結した破砕部

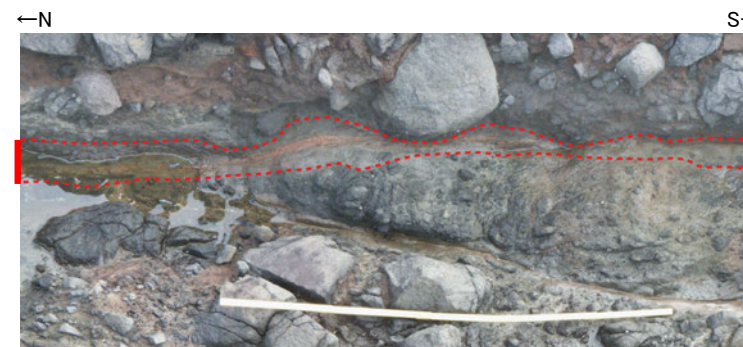
d地点 破砕部の状況写真

固結した破砕部
