5.3.2(4) S-1 旧A・Bトレンチ ー有識者会合以降の追加検討ー

5.3.2(5) S-1 掘削法面 — 評価結果 —

5.3.3 S-2·S-6

5.3.3 S-2・S-6 (1)No.2トレンチ ー評価結果ー

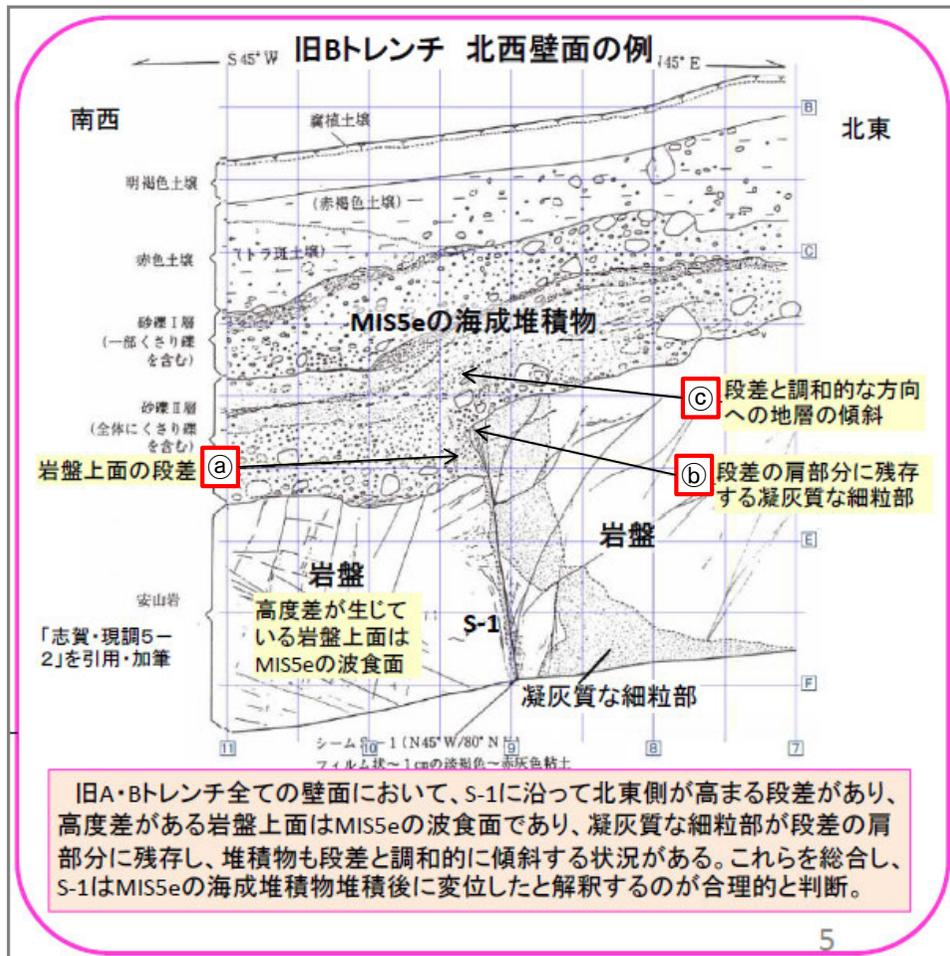
有識者会合による旧A・Bトレンチの評価

○有識者会合は、旧A・Bトレンチにおいて、S-1に沿ってMIS5eの波食面である岩盤上面にほぼ一様な段差が認められること(下図①)、その段差沿い及び肩部分の岩盤には軟質な細粒部が認められること(下図②)、堆積物の層理面はすべて南西側(段差と調和的な方向)に傾斜しており、段差直上において層理面の系統的な増傾斜も認められること(下図③)から、S-1はMIS5eの海成堆積物堆積後に変位したと解釈するのが合理的であると評価している。

- ① **岩盤上面の段差**
 - ・旧A・Bトレンチにおいて、S-1に沿って岩盤上面にほぼ一様な段差が認められる。
 - ・岩盤上面はMIS5eの波食面であり、波食面に系統的な段差が認められることは、岩盤上面がほぼ平坦に削剥された後に、S-1のずれによって段差が生じたことを示唆する。
- ② **岩盤部の凝灰質な細粒部**
 - ・段差沿い及び肩部分には軟質な細粒部が分布する。
 - ・段差が侵食により形成された場合、S-1の南西側の硬質な安山岩だけが侵食され、軟質と思われる細粒部が肩部分や壁面に残ることは難しいと思われる。
- ③ **堆積物の変位・変形の有無**
 - ・上位の堆積物の層理面は全て南西側に傾斜しており、一部の壁面を除けば段差直上において層理面の増傾斜も認められる。
 - ・これらの地層の傾斜は、個々には、堆積構造と解釈する余地もあるが、S-1の変位によって形成されたとも解釈できる。

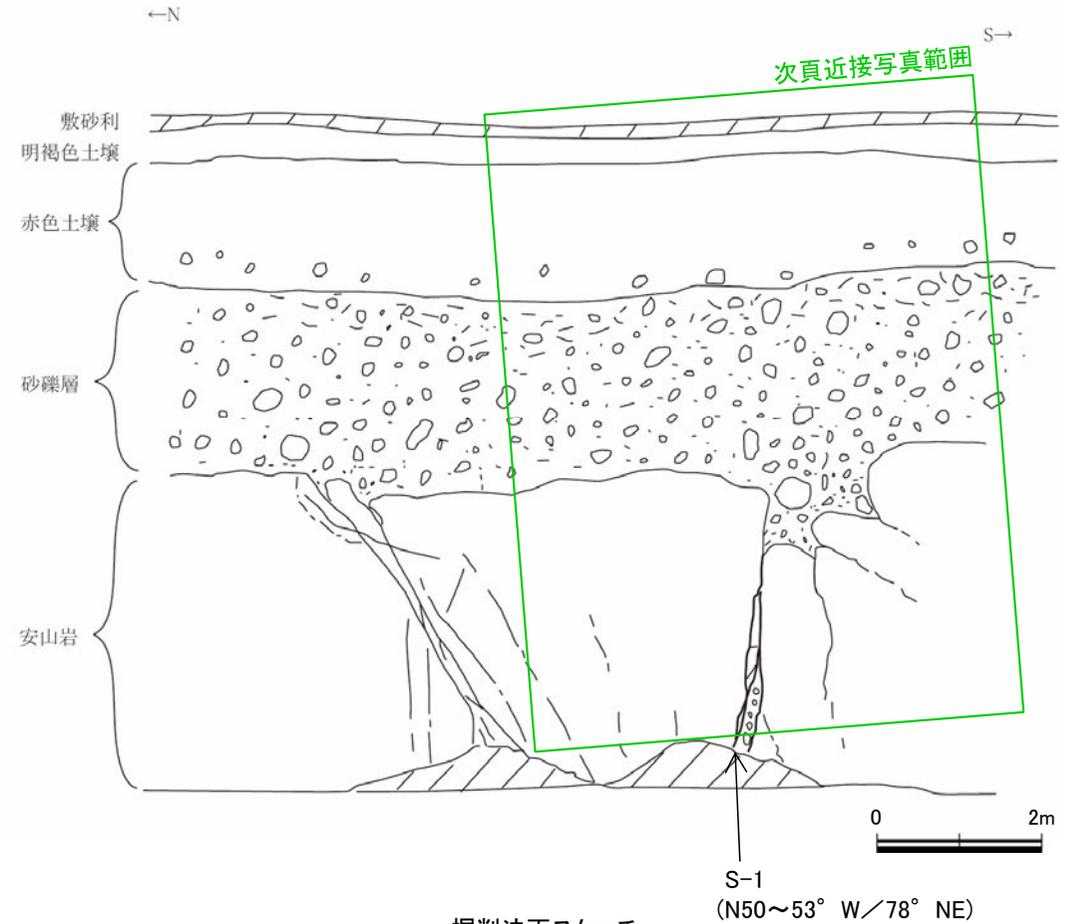
掘削法面スケッチ

・S-1沿いに侵食による岩盤の窪みが認められるものの、その窪みを挟んで岩盤上面の高度差は認められない。

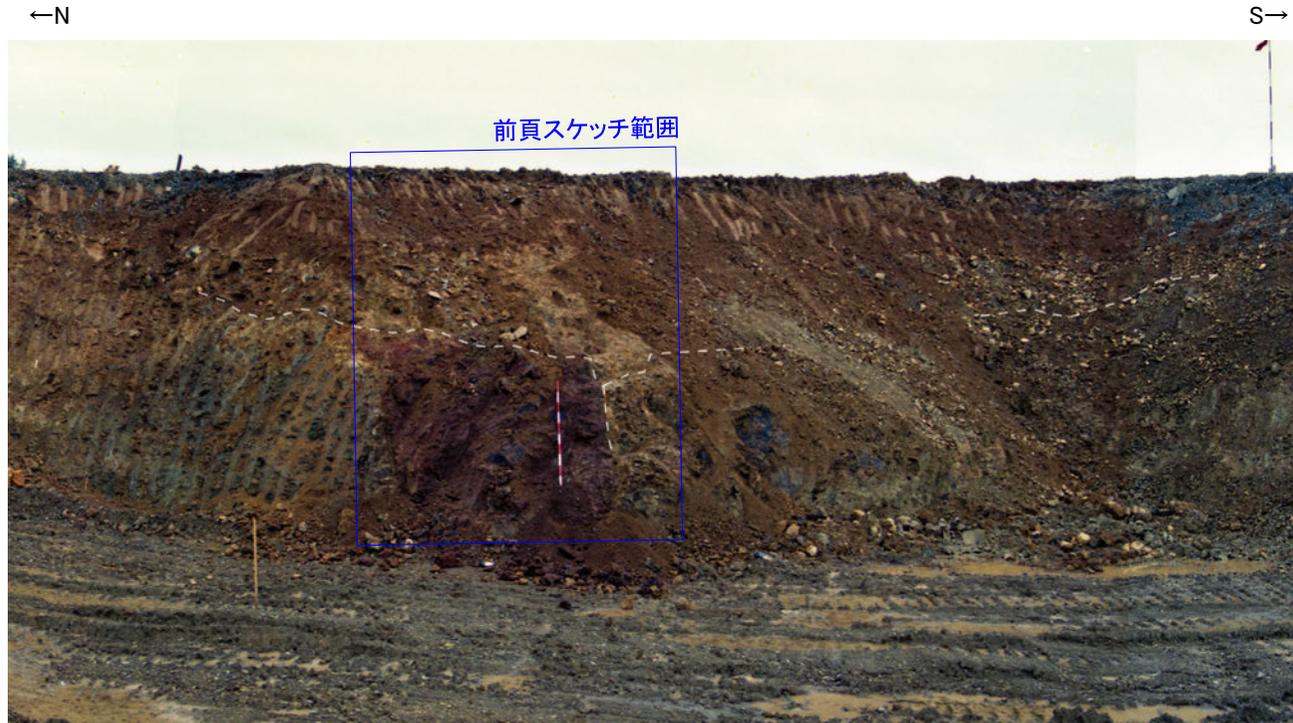
掘削法面 全景写真
(岩盤上面, S-1を白破線で加筆)

※全景写真, 拡大写真にある赤白ポールの高さは2m
(赤, 白部分が20cmで交互に色分けされている)

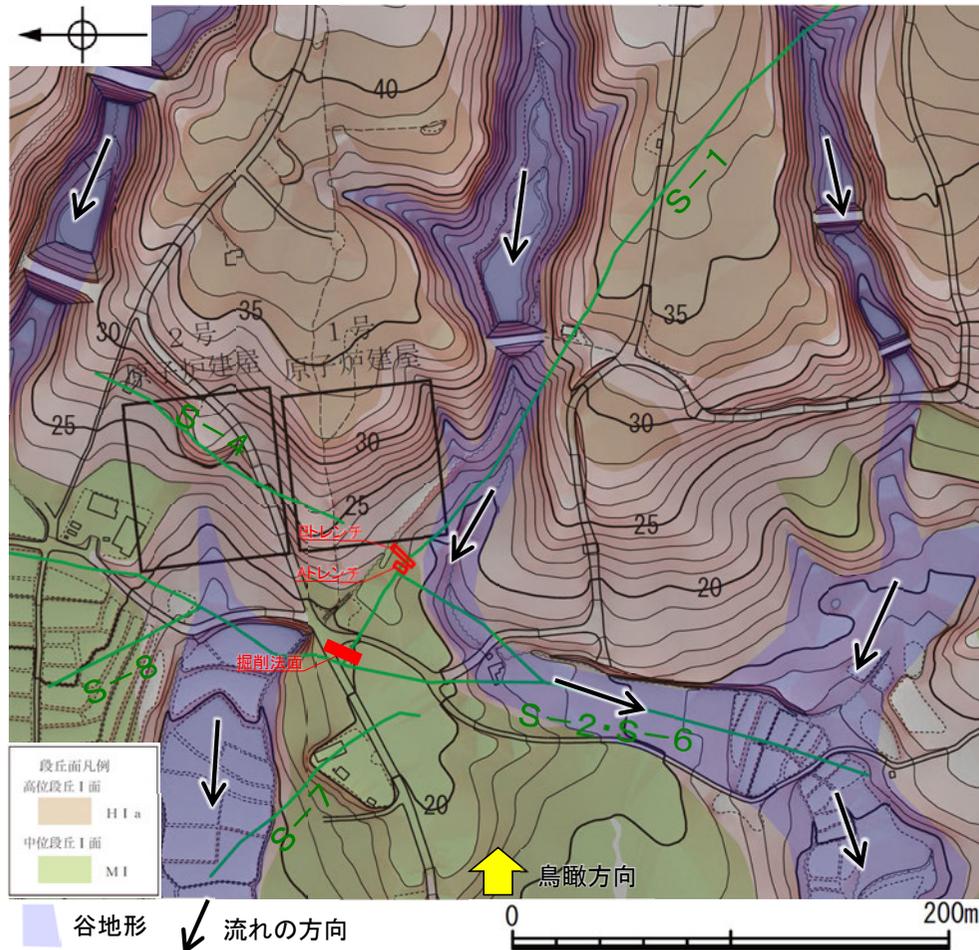
旧トレンチ周辺の赤色立体地図

- 旧A・Bトレンチでは岩盤上面に段差が認められたが、掘削法面では岩盤上面に高度差が認められなかったことについて、地形の観点から考察を行った。
- 旧A・Bトレンチは、中位段丘 I 面の縁辺部に位置し、南側には高位段丘 I a面と中位段丘 I 面を開析する谷が近接しているため、同トレンチの南西側は河川の営力を受けやすい位置関係にある。
- それに対して、掘削法面は、中位段丘 I 面上で、河川の営力を受けにくい位置にある。
- このことから、旧A・Bトレンチでは、S-1の割れ目を介して、南西側の一部の岩盤が侵食作用を受け、段差が形成されたものと考えられる。

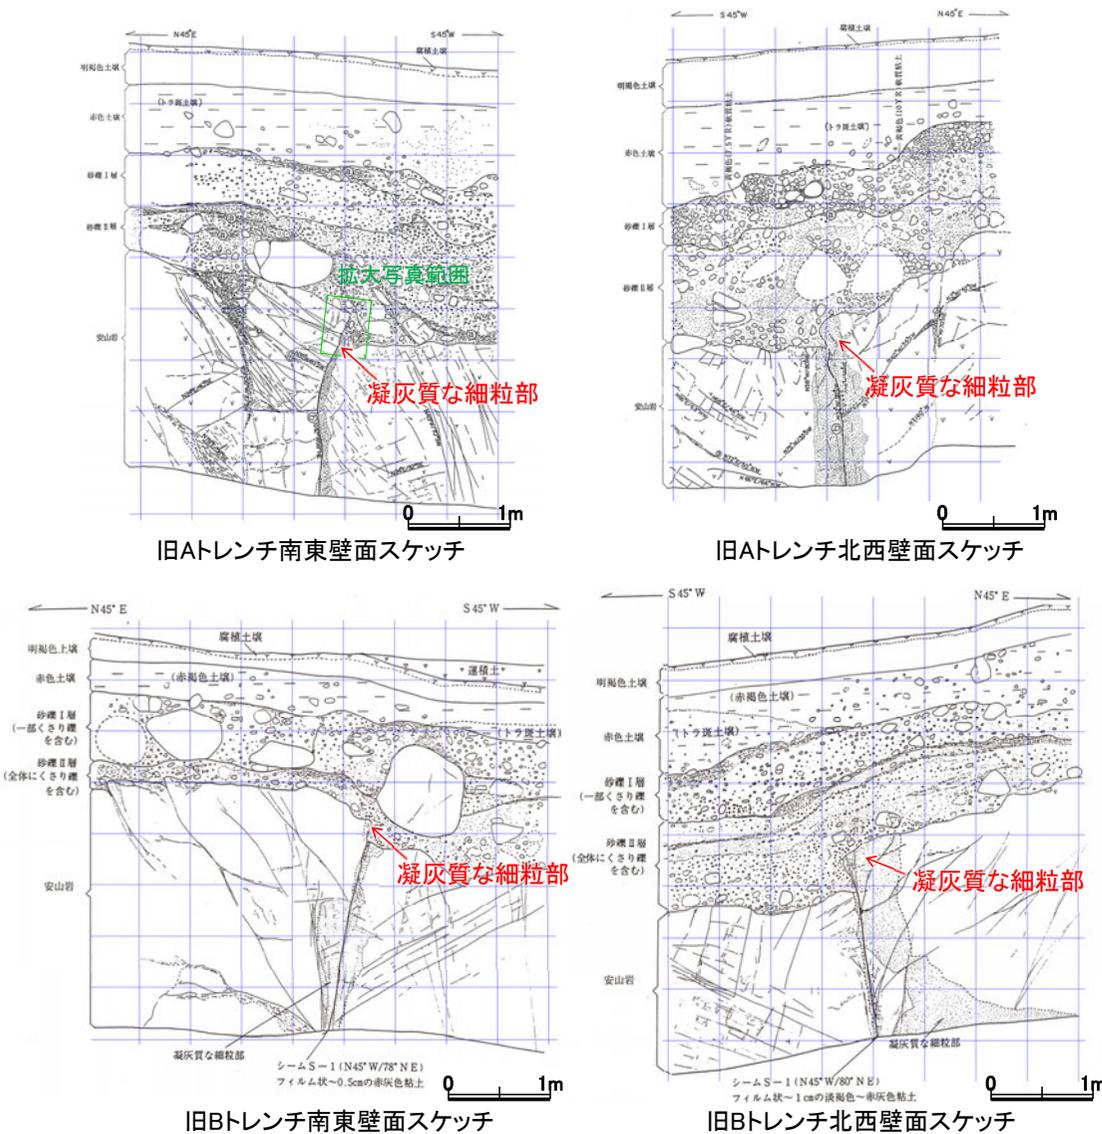
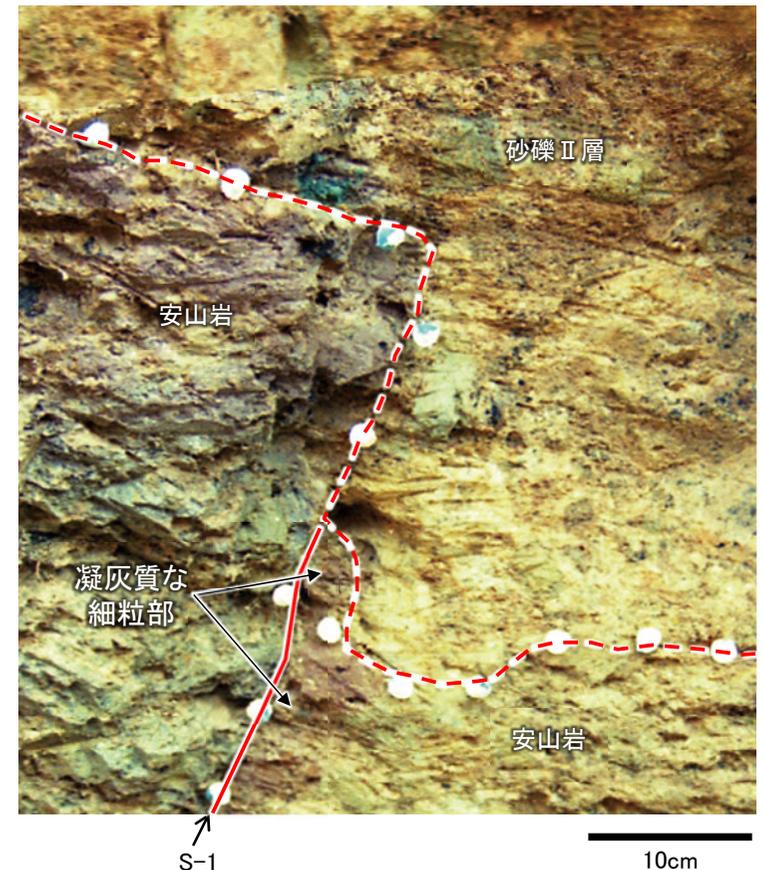
S-1
旧Aトレンチ南東壁面 シーム付近拡大写真
(シーム及び岩盤/堆積物境界を加筆)

・旧Aトレンチ南東壁において、S-1に沿って分布する凝灰質な細粒部は、段差の下側のみに存在しており、差別侵食により段差が形成された際に残ったものと考えられる。

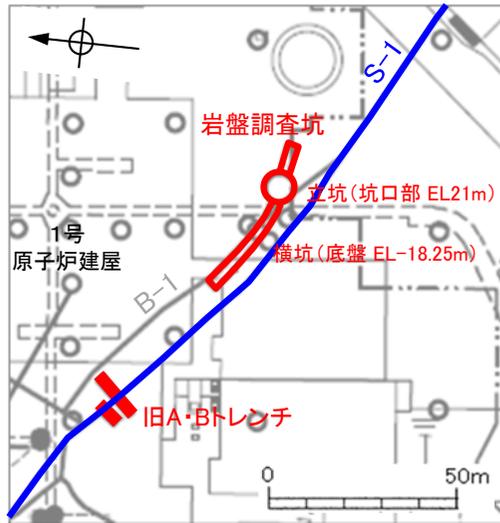
断層はEL-4.7mで示す。
位置図

○旧A・Bトレンチに近接した位置にある岩盤調査坑において、S-1に沿って分布する凝灰質な細粒部の硬度を定量的に測定するために、針貫入試験を行った結果、周辺の凝灰角礫岩と同程度の値を示しており、敷地の穴水累層の安山岩(角礫質)や凝灰角礫岩と同程度の硬度を有している。

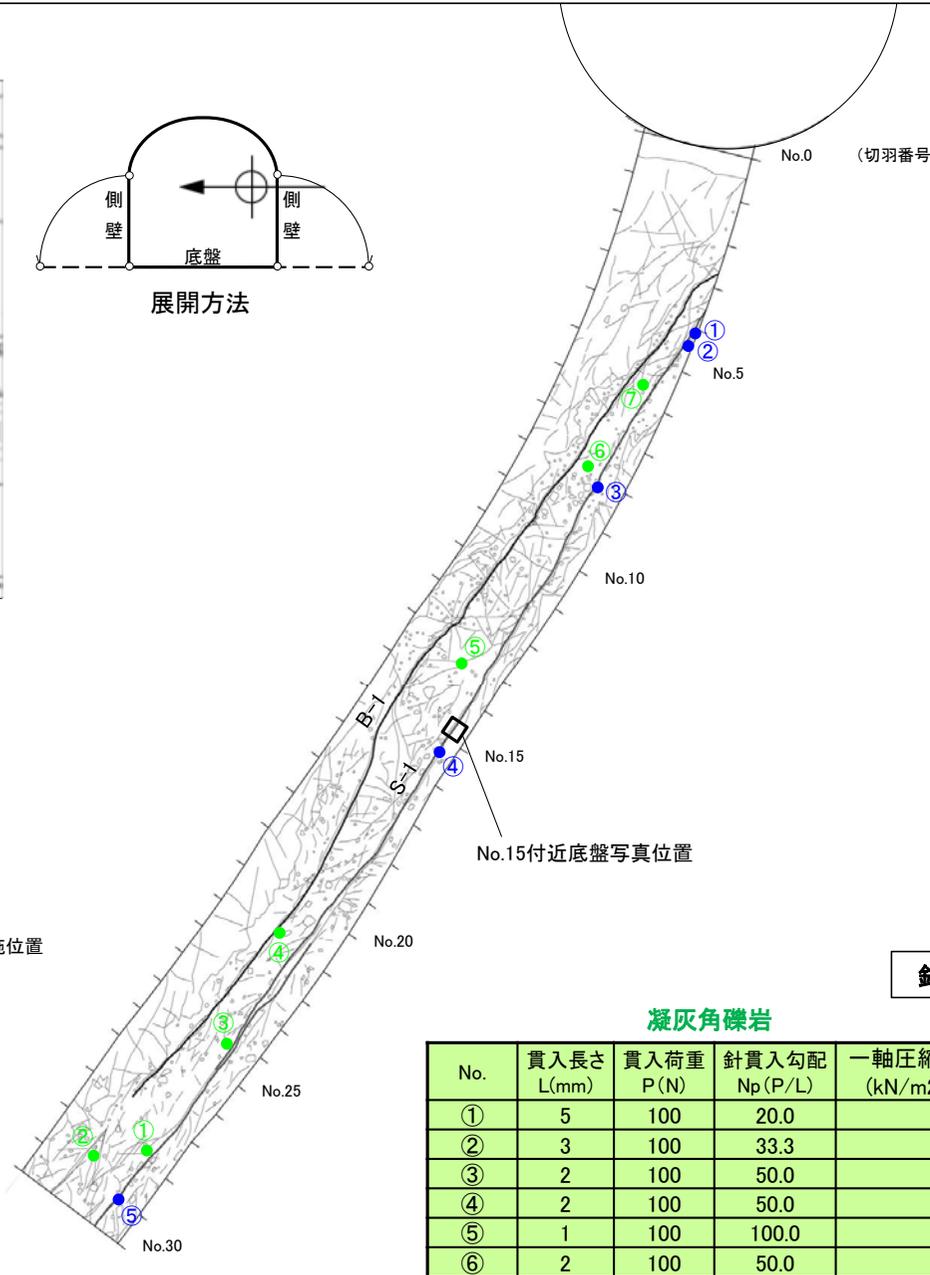
岩盤調査坑 針貫入試験実施位置

- 凝灰角礫岩の針貫入試験実施位置
- 凝灰質な細粒部(固結した破砕部)の針貫入試験実施位置

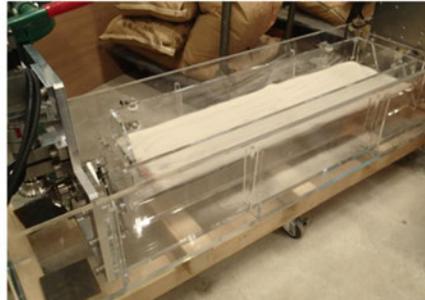
図-3 断層模型実験に用いたアクリル製の土槽（写真は水中用）

装置：アクリル製土槽（2種類）（図-3）
 地盤材料：砂（8号珪砂），礫（3号砂利，1号砂利）
 礫層配合：8号珪砂：3号砂利：1号砂利=15：2：3（重量比）
 層厚：約40～50mm
 湿潤状態：乾燥状態¹⁾，湿潤状態（含水比約26%），浸水状態（図-4）
 断層運動：逆断層運動（傾斜角=60°，75°）
 変位速度：0.01mm/s（鉛直成分）
 撮影：変位量2mm毎にX線CTで撮影

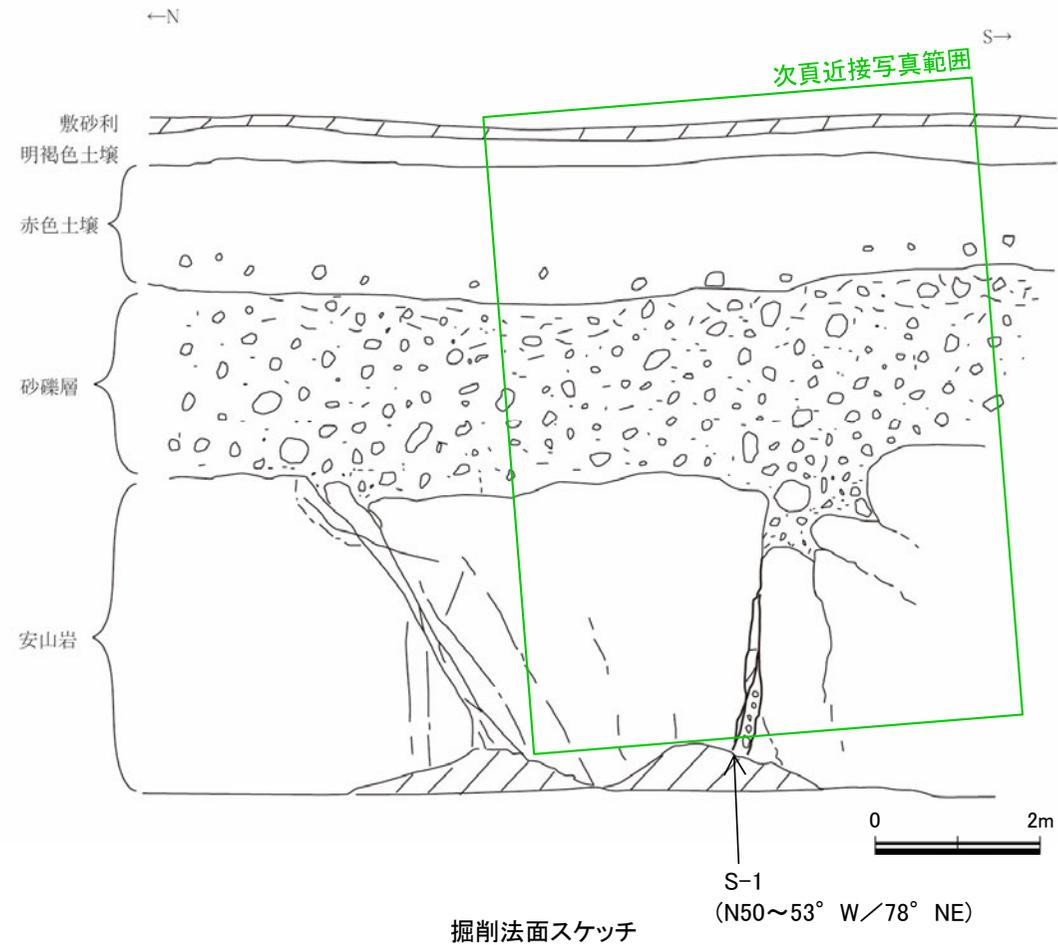
- ・S-1は中位段丘 I 面を構成する堆積物に変位・変形を与えていない。
- ・S-1沿いに侵食による岩盤の窪みが認められるものの、その窪みを挟んで岩盤上面の高度差は認められない。

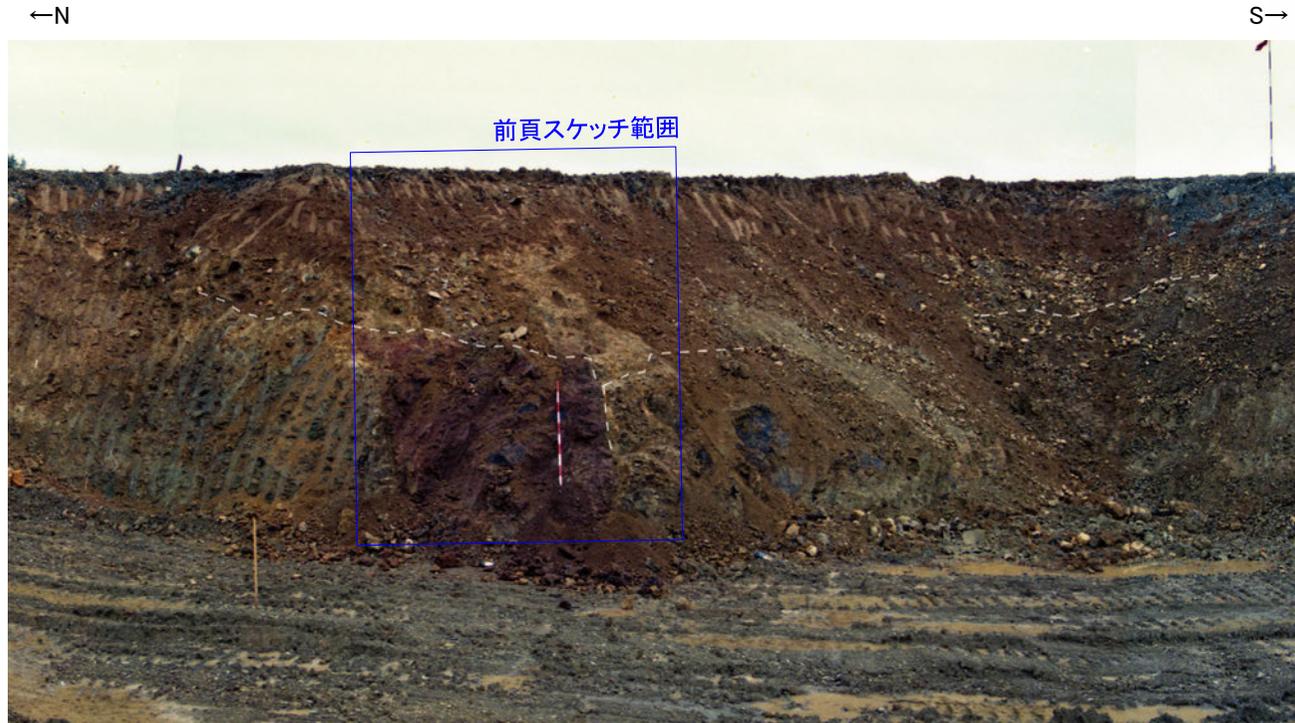
掘削法面 全景写真
(岩盤上面, S-1を白破線で加筆)

※全景写真, 拡大写真にある赤白ポールの高さは2m
(赤, 白部分が20cmで交互に色分けされている)

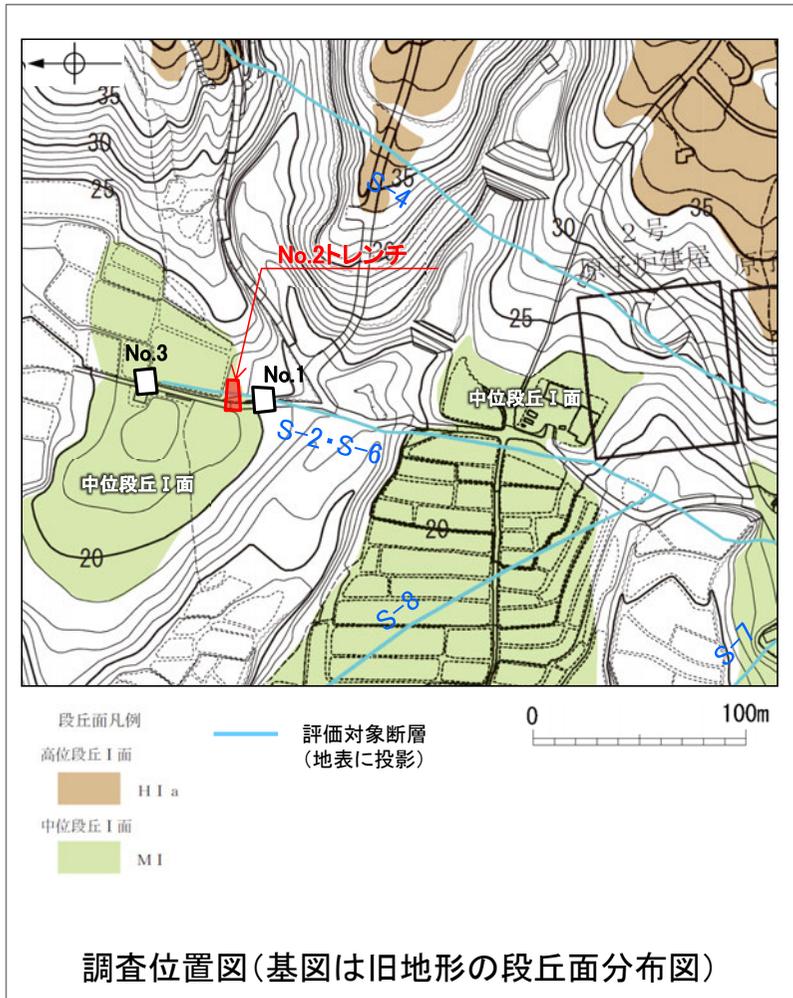
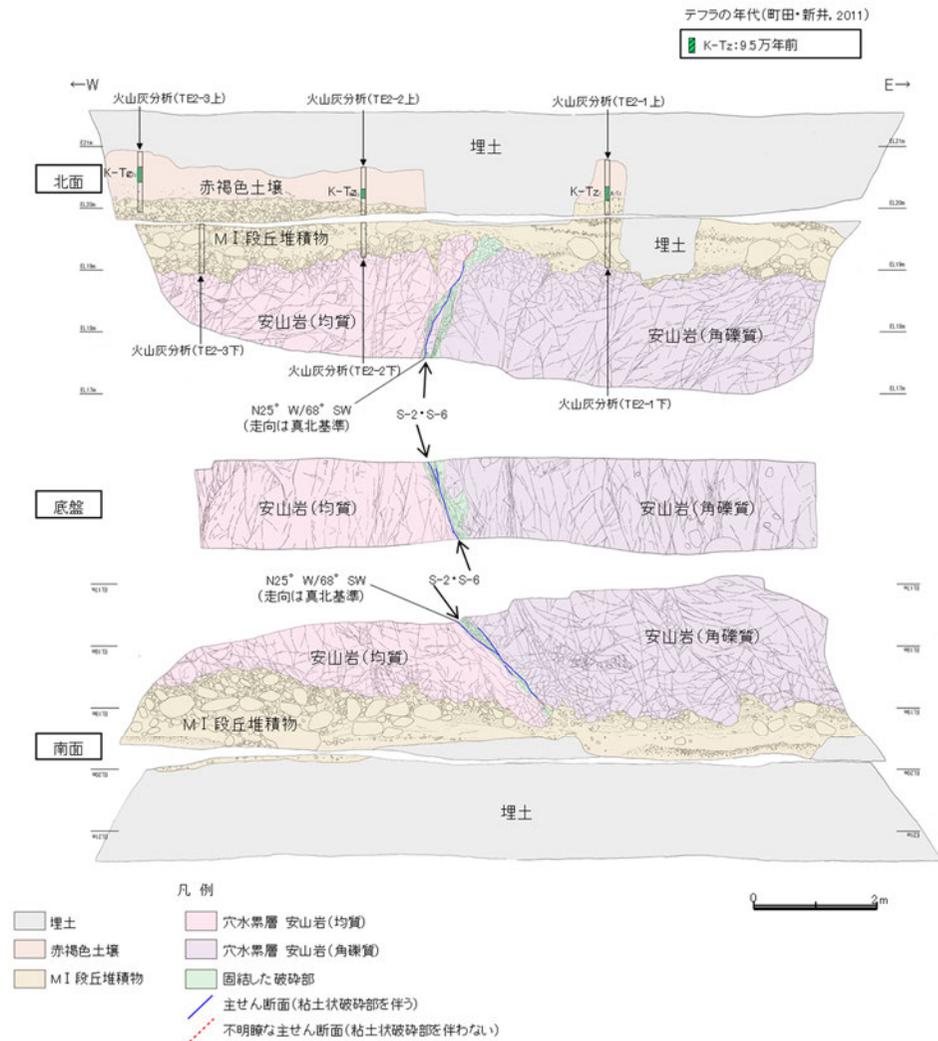
No.2トレンチスケッチ(展開図)

- S-2・S-6の活動性評価を行うため、中位段丘I面を判読した位置において、トレンチ調査(No.2トレンチ)を実施した。
- No.2トレンチにおいて、幅5~40cmの固結した破碎部及び幅フィルム状~2mmの粘土状破碎部からなるS-2・S-6を確認。
- 基盤の安山岩(均質)及び安山岩(角礫質)の上位には、下位からM I 段丘堆積物、赤褐色土壌が分布する。
- S-2・S-6は基盤直上のM I 段丘堆積物に変位・変形を与えていない。

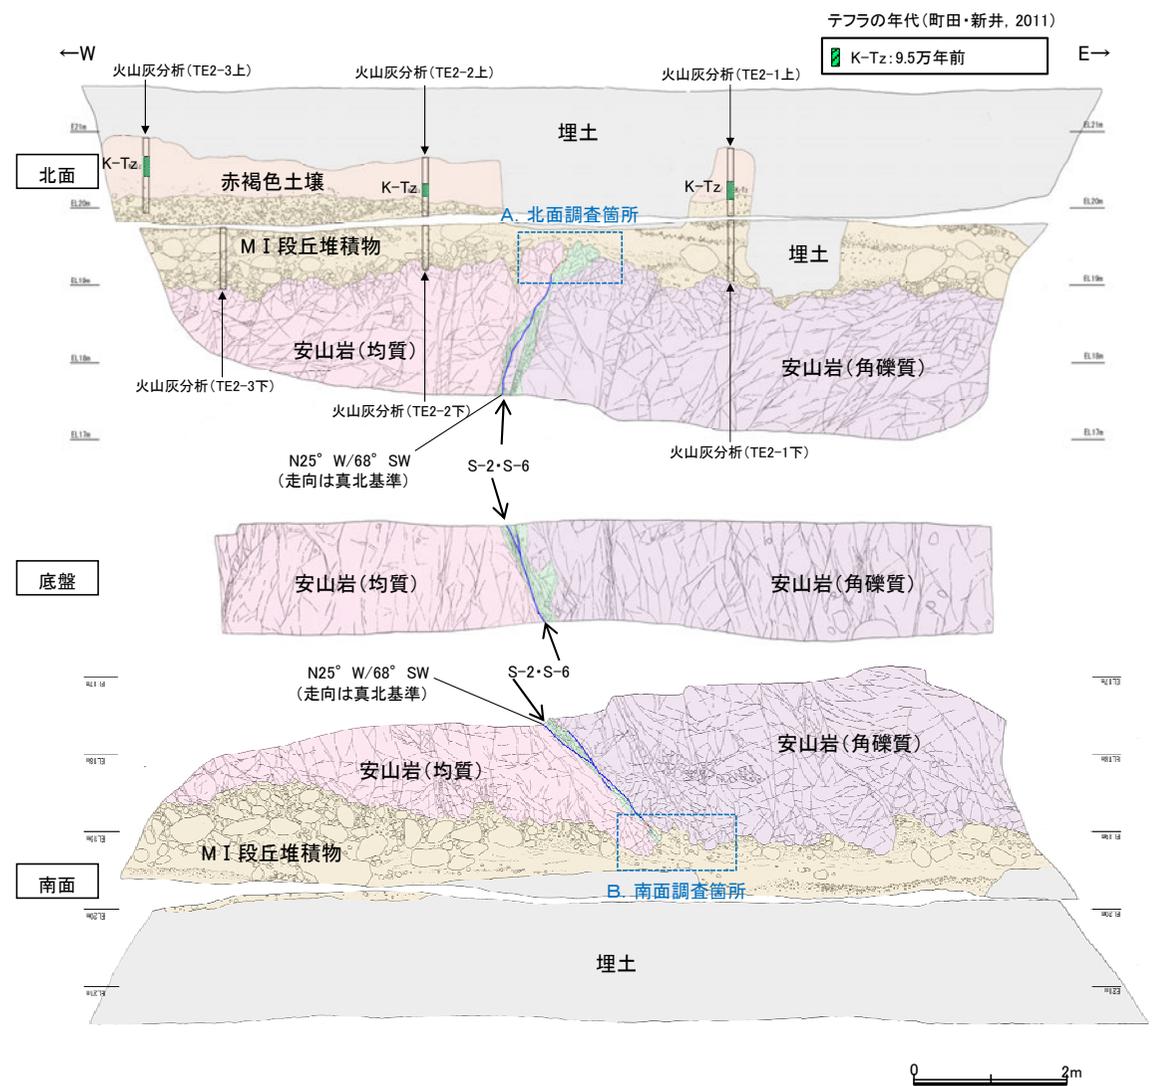
No.2トレンチスケッチ(展開図)

- ・砂礫層からなり, 色調は7.5YR5/8~10YR5/8で, 基質はシルト質中~粗粒砂であり, 径5~20cmの安山岩垂円~垂角礫を25~50%含む。また, 最大80cmの礫がわずかに混じる。上部20~40cm間では, 比較的小さな径(2~8cm程度)の礫を40~60%含む。径5cm以下の礫はくさり礫化が進む。
- ・よく締まっており, 強い指圧でわずかに跡が残る。一部で白色細粒物(ギブサイト)が認められる。
- ・径数mm~10cm以下の礫等からなる層理が複数認められる。

- ・西側の安山岩(均質)と東側の安山岩(角礫質)の境界に位置する。
- ・走向・傾斜N25° W/68° SW(走向は真北基準)で, 幅5~40cmの固結した破砕部及び幅フィルム状~2mmの明褐色~明褐灰色を呈する粘土状破砕部からなる。
- ・S-2・S-6は基盤直上のM I 段丘堆積物に変位・変形を与えていない。

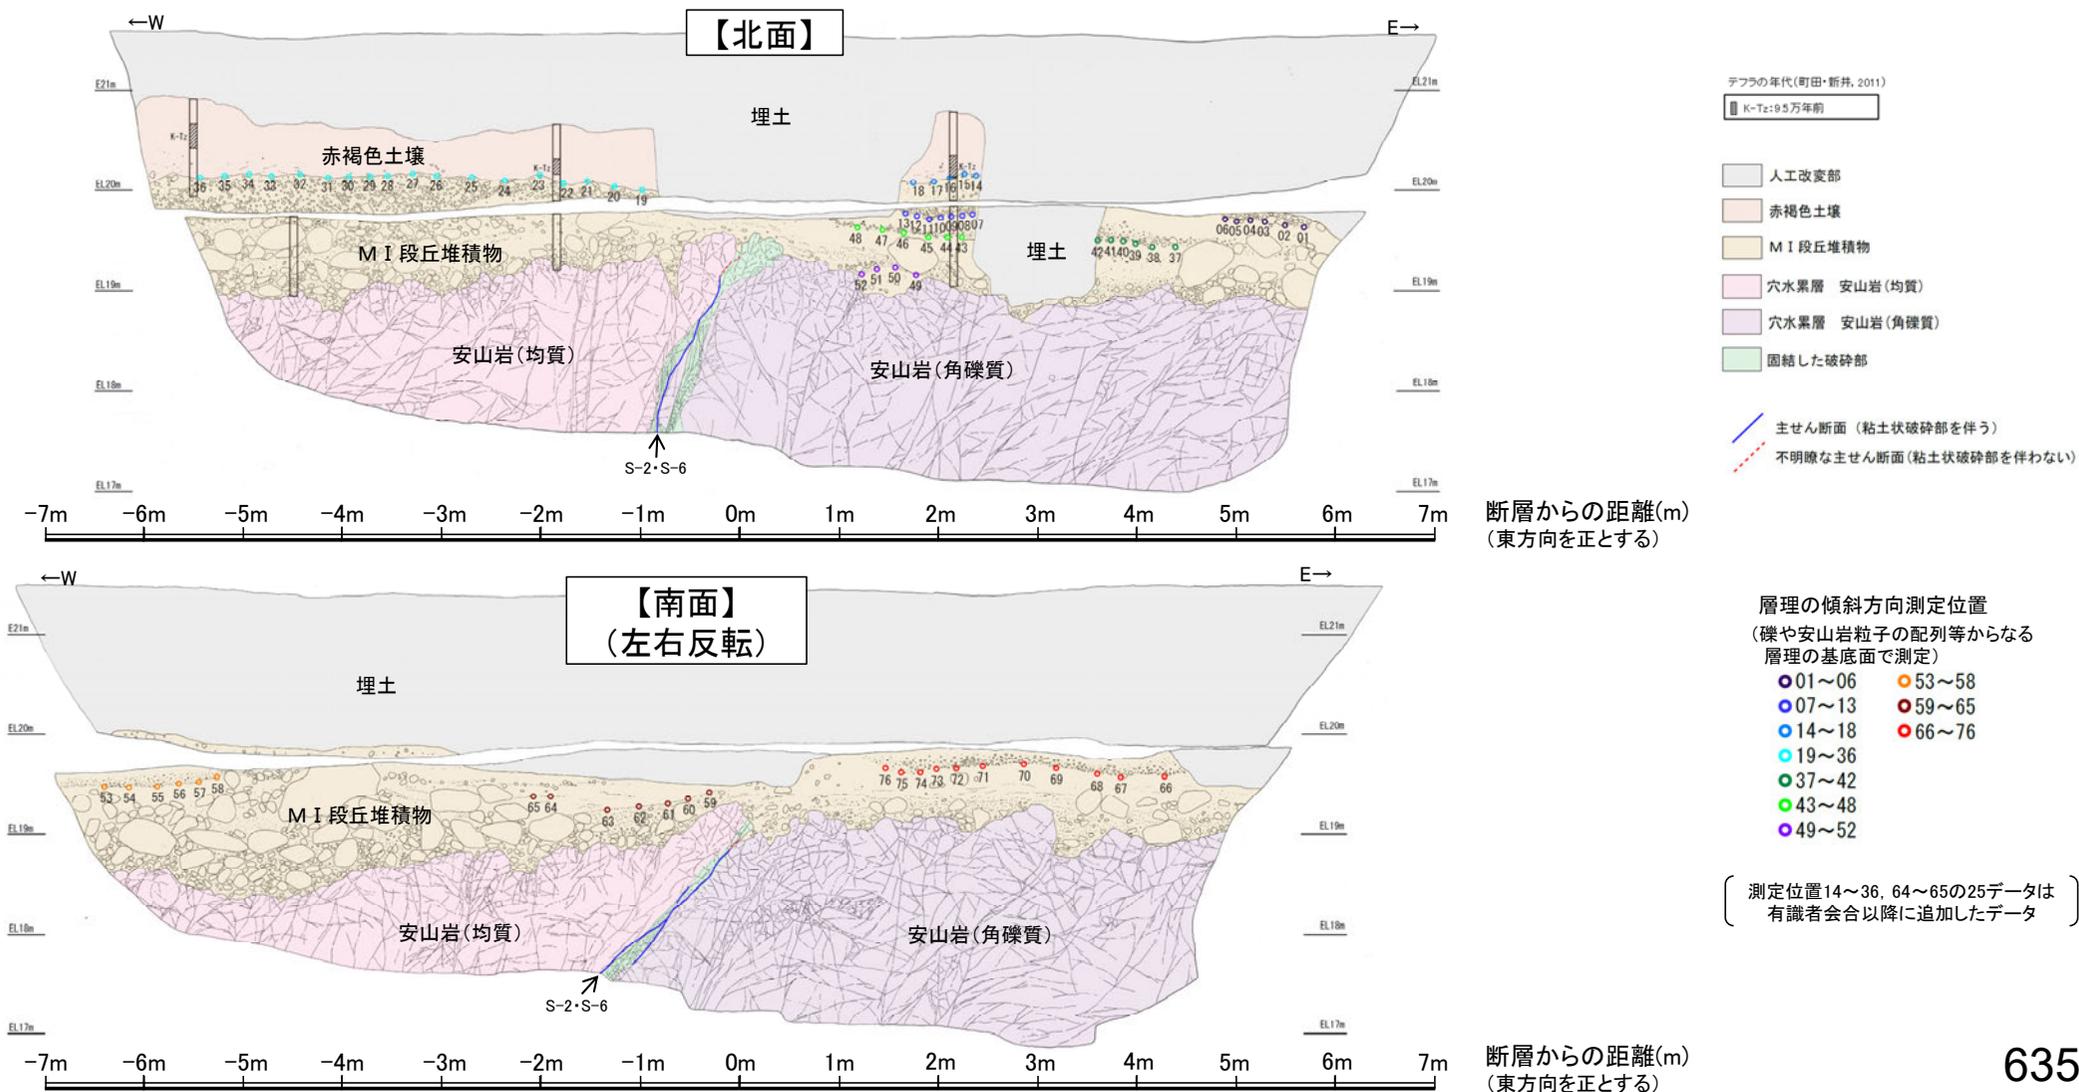
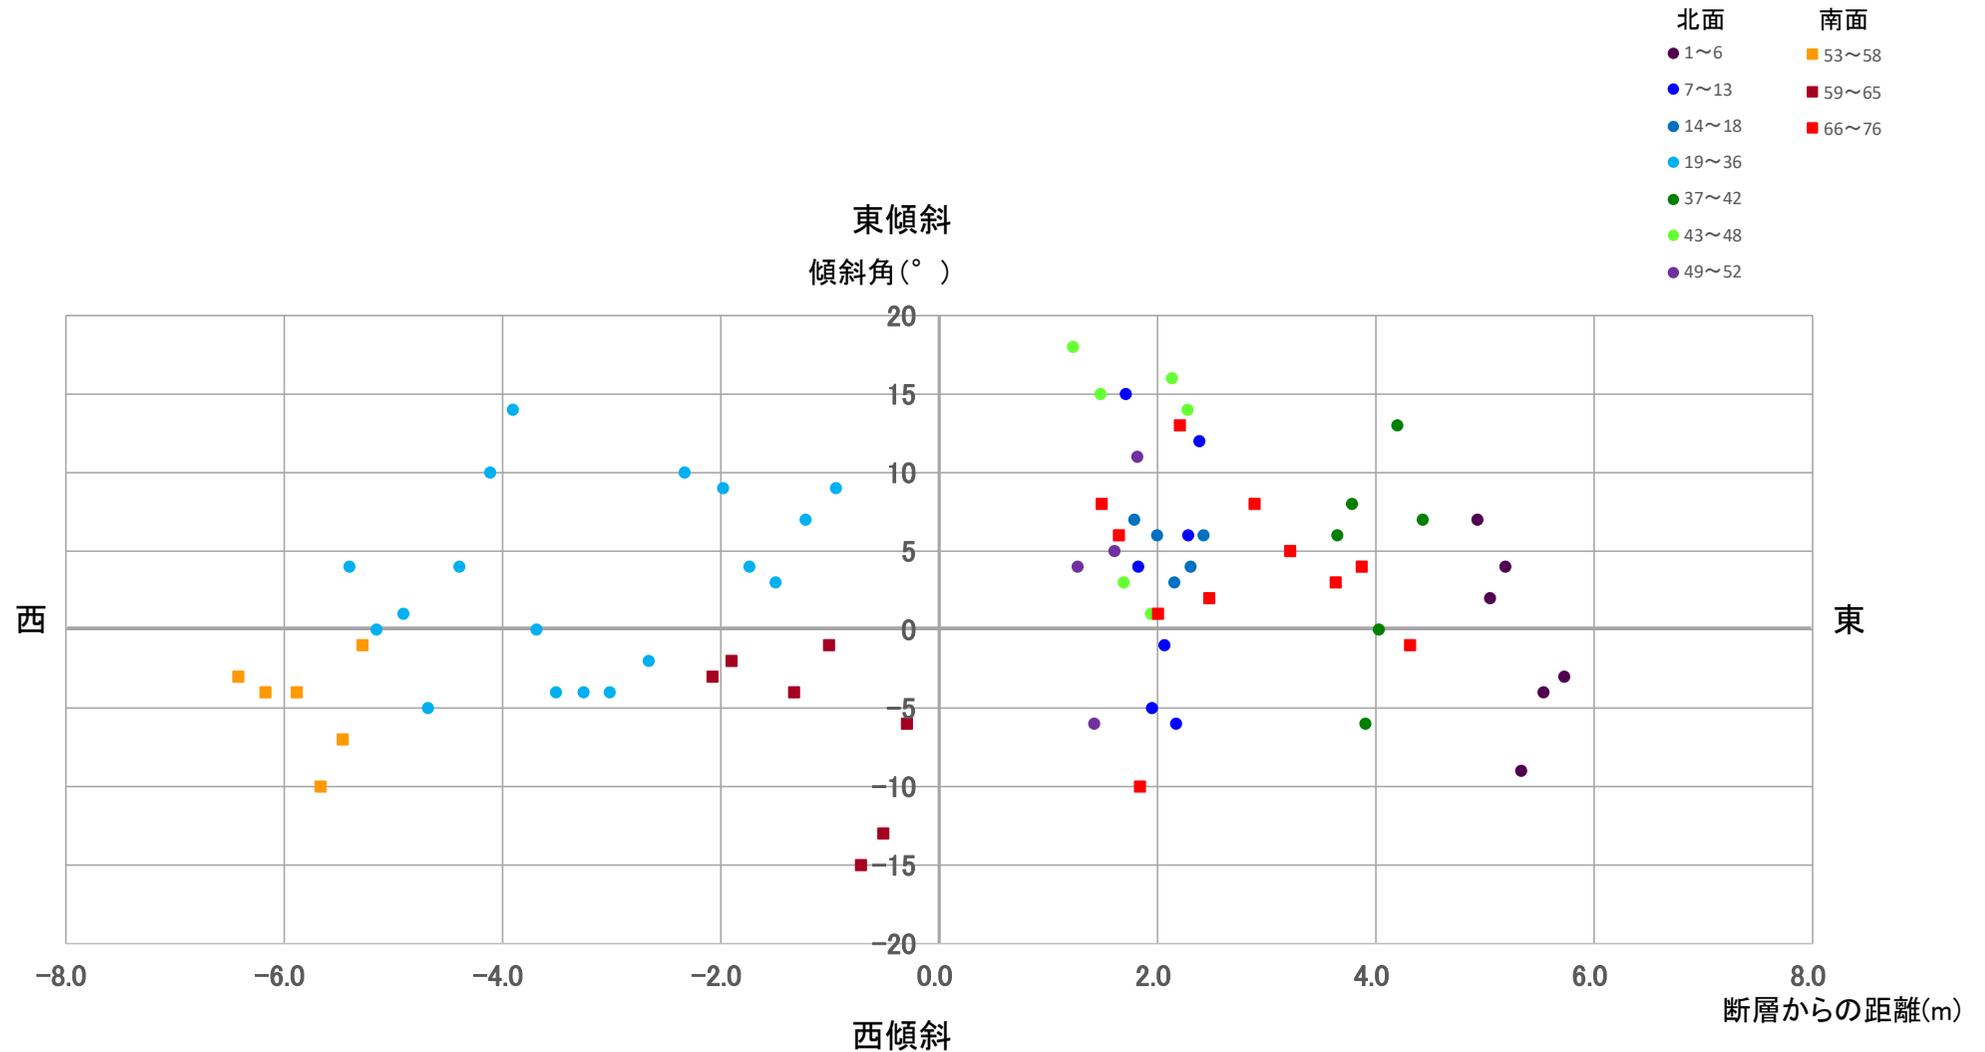
【層理の傾斜角と断層からの距離の関係】

- ・層理の傾斜角は、北面・南面のそれぞれにおいて、断層からの距離に関係なくばらつきが認められる。
- ・また、断層の直近で急傾斜となる傾向や、断層から離れるにしたがって緩傾斜となるような傾向は認められない。

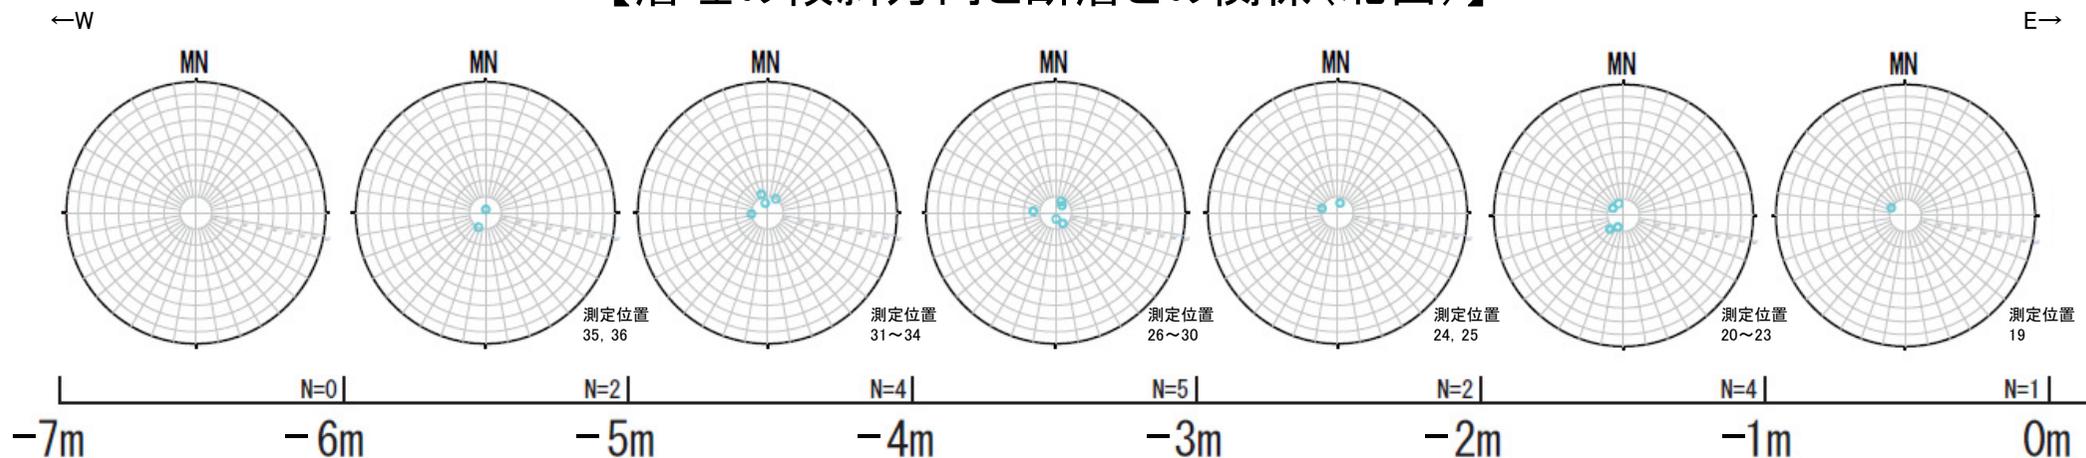
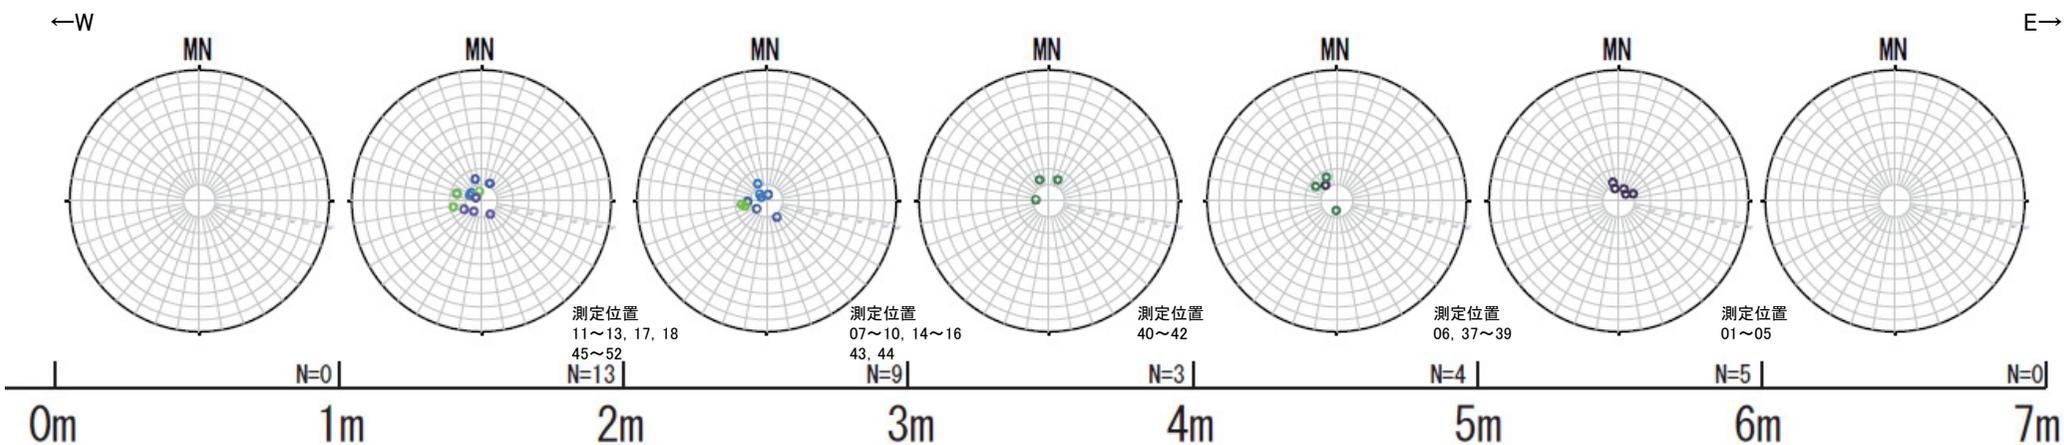
【層理の傾斜方向と断層との関係(北面)】

〔測定位置14~36は
有識者会合以降に
追加したデータ〕

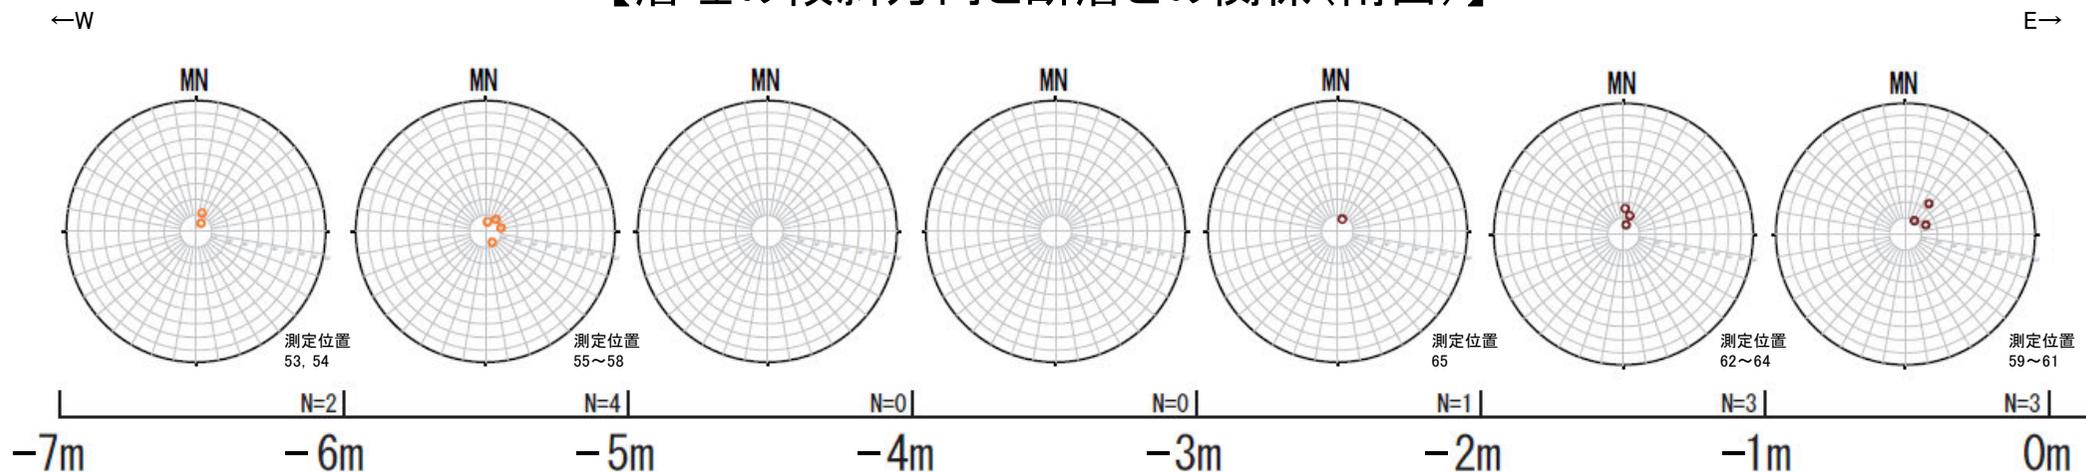
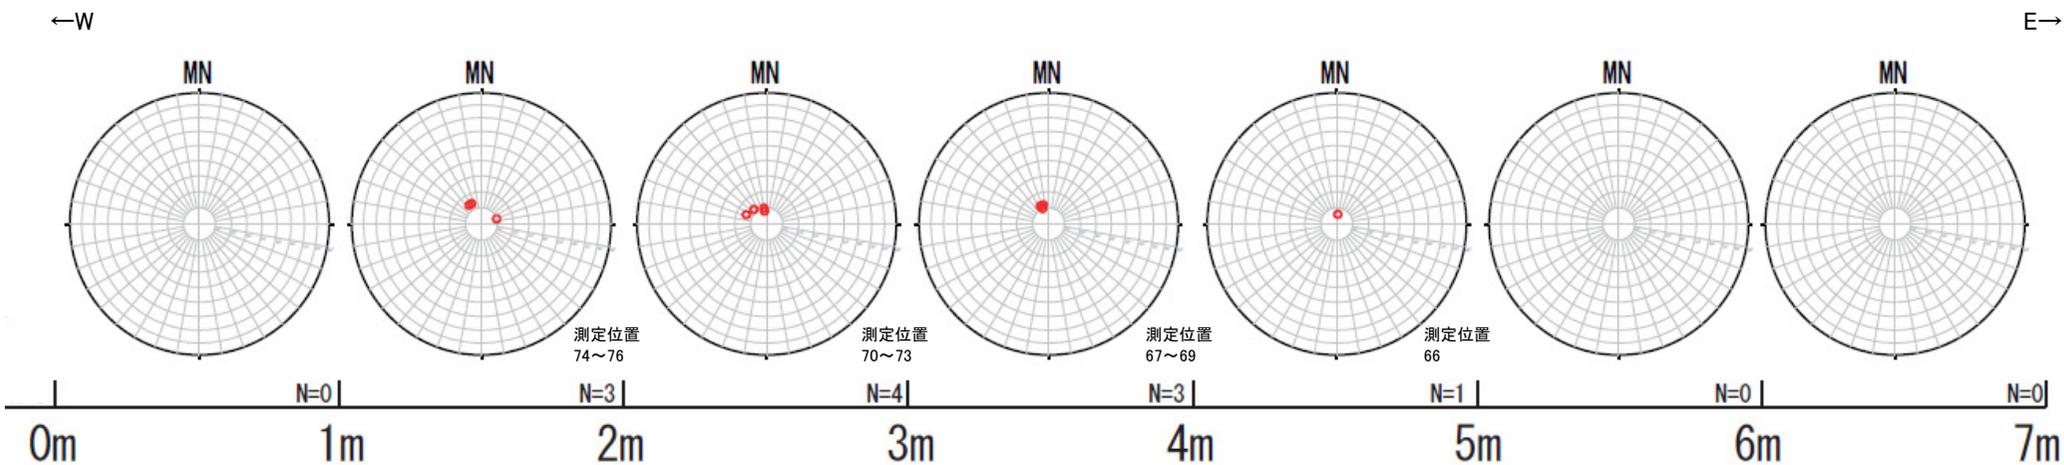
【層理の傾斜方向と断層との関係(南面)】

測定位置64~65は
有識者会合以降に
追加したデータ

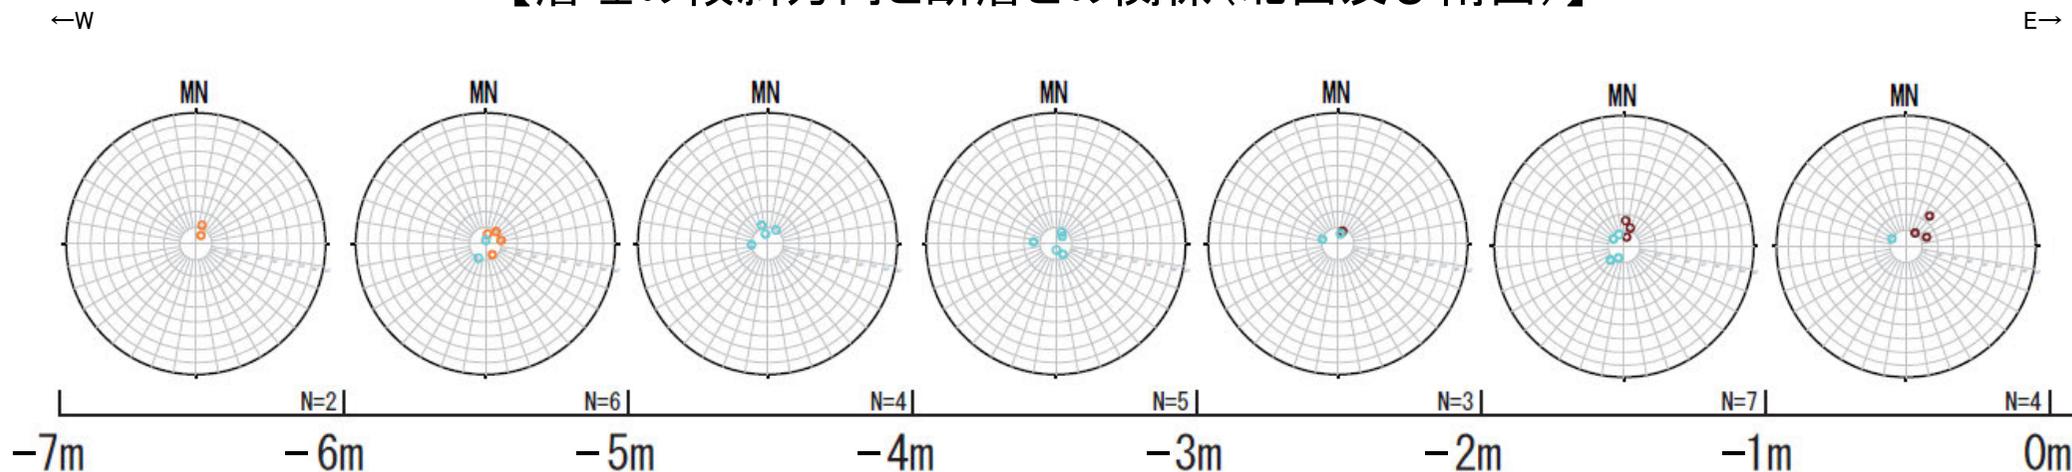
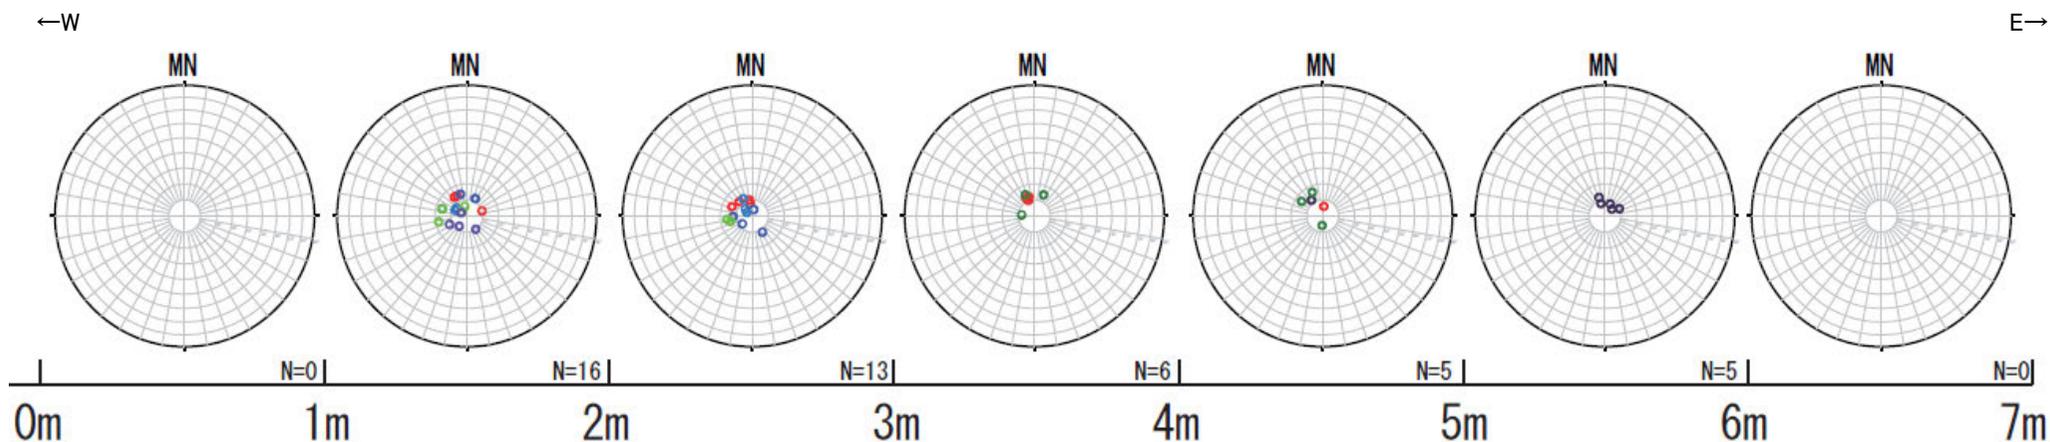
【層理の傾斜方向と断層との関係(北面及び南面)】

- ・層理の一部(測定位置37～48)では東傾斜の傾向が認められるものの、トレンチ全体の層理の傾斜方向を三次元的にみると、北面、南面とも全体的に南傾斜が卓越しており、系統的に東西のどちらか一方に傾斜する傾向は認められない。
- ・岩盤上面標高段彩図(左図)によれば、トレンチ周辺の岩盤上面高度は南側にいくにしたがって低くなることから、この層理の南傾斜はM I 段丘堆積物の堆積時の岩盤上面の傾斜を反映したものであると考えられる。

〔測定位置14~36, 64~65は有識者会合以降に追加したデータ〕
