5.3.2(4) S-1 旧A・Bトレンチ ー有識者会合以降の追加検討ー

5.3.2(5) S-1 掘削法面 — 評価結果 —

5.3.3 S-2·S-6

5.3.3 S-2・S-6 (1)No.2トレンチ ー評価結果ー

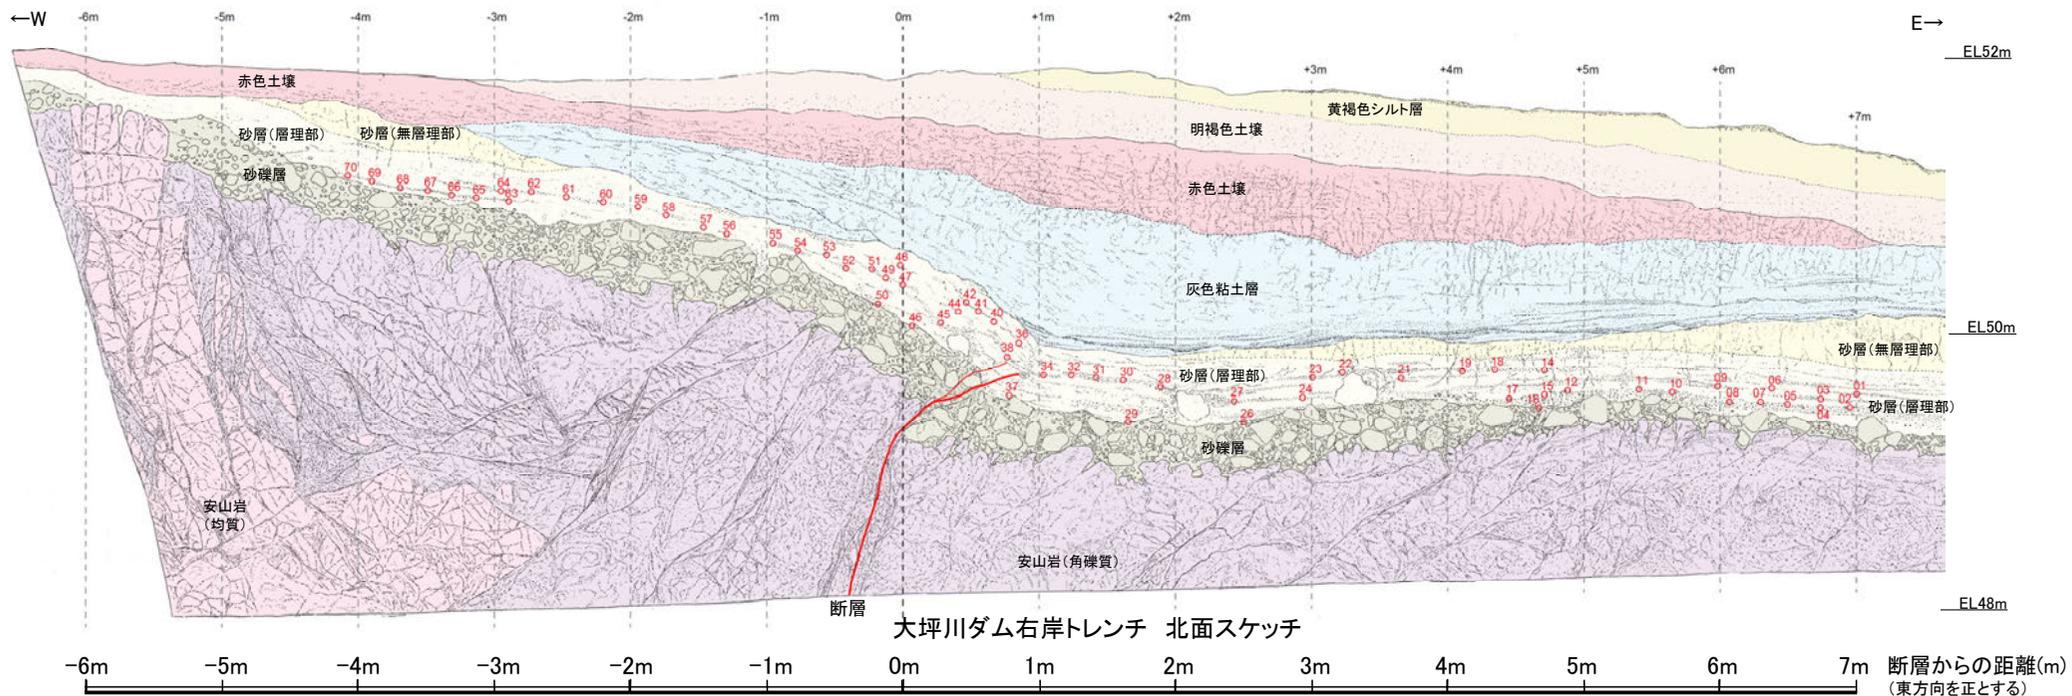
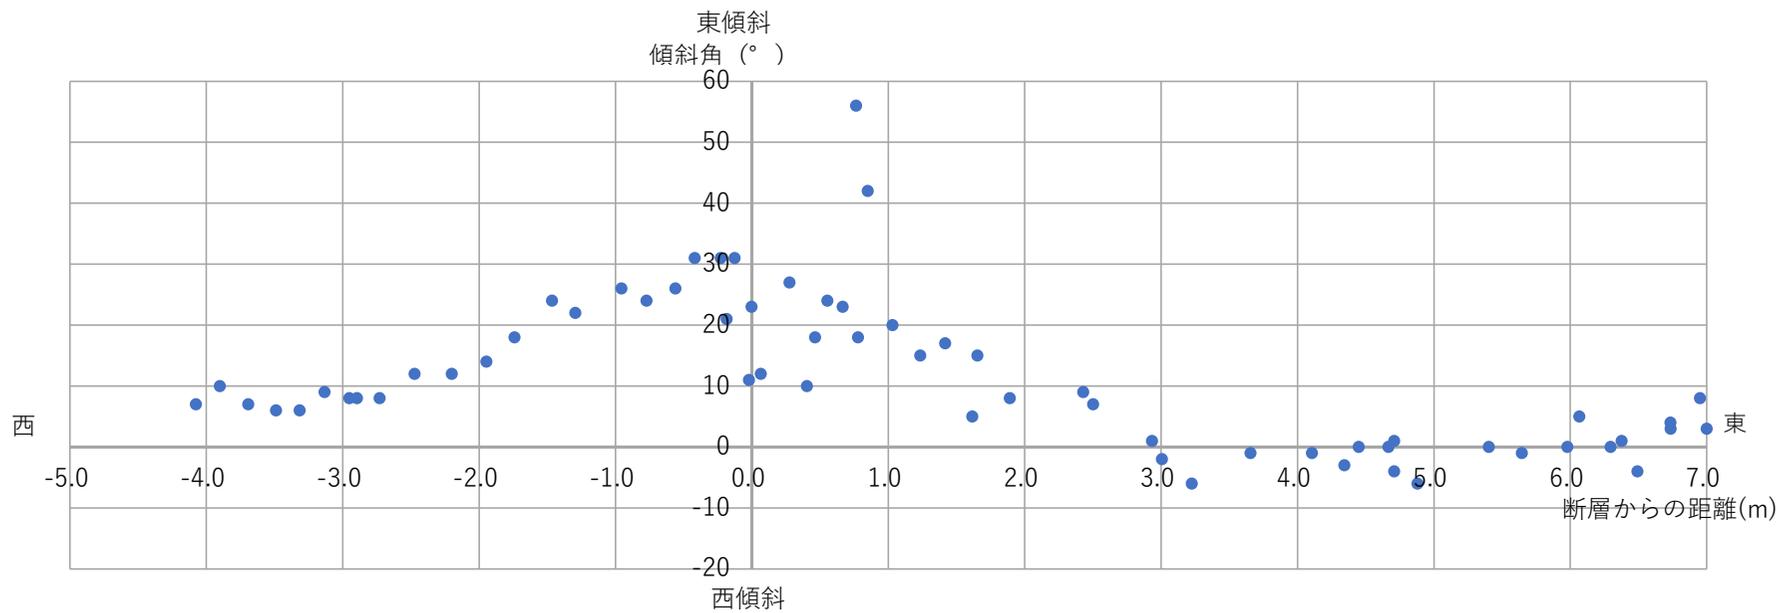
【(参考)福浦断層 大坪川ダム右岸トレンチで認められる層理の傾斜と断層からの距離の関係】

・砂層(層理部)中の層理の傾斜方向は、断層からの距離に応じて系統的に変化しており、断層の直近で急傾斜となり、断層から離れるにしたがって緩傾斜となる。

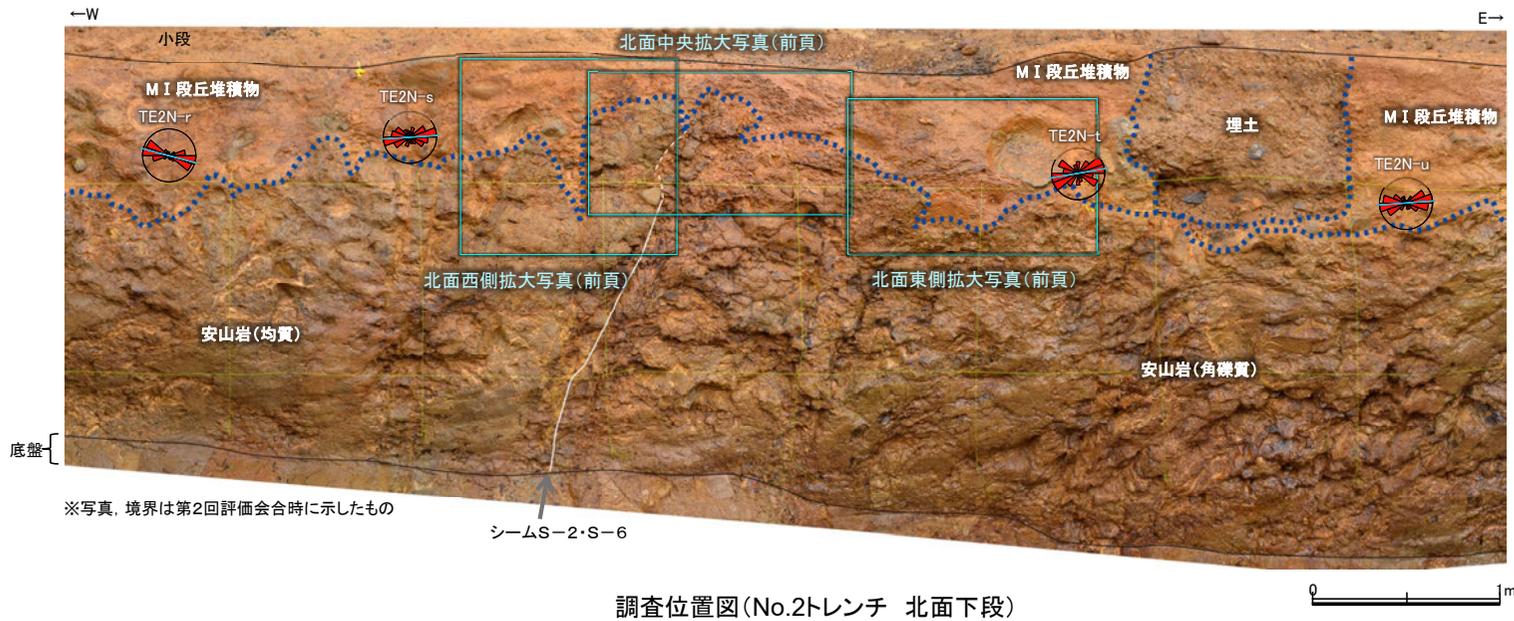
【有識者会合が指摘した箇所以外の調査結果 (No.2トレンチ北面)】

薄片番号	粒子数	平均角度 (°)	有意確率 (%)
TE2N-r	105	-14.77	7.18×10^{-15}
TE2N-s	81	3.60	1.88×10^{-2}
TE2N-t	45	9.84	1.27
TE2N-u	80	3.98	2.81×10^{-7}

・礫の長軸方向が一様に山側(東側)に傾斜する傾向は見られない。

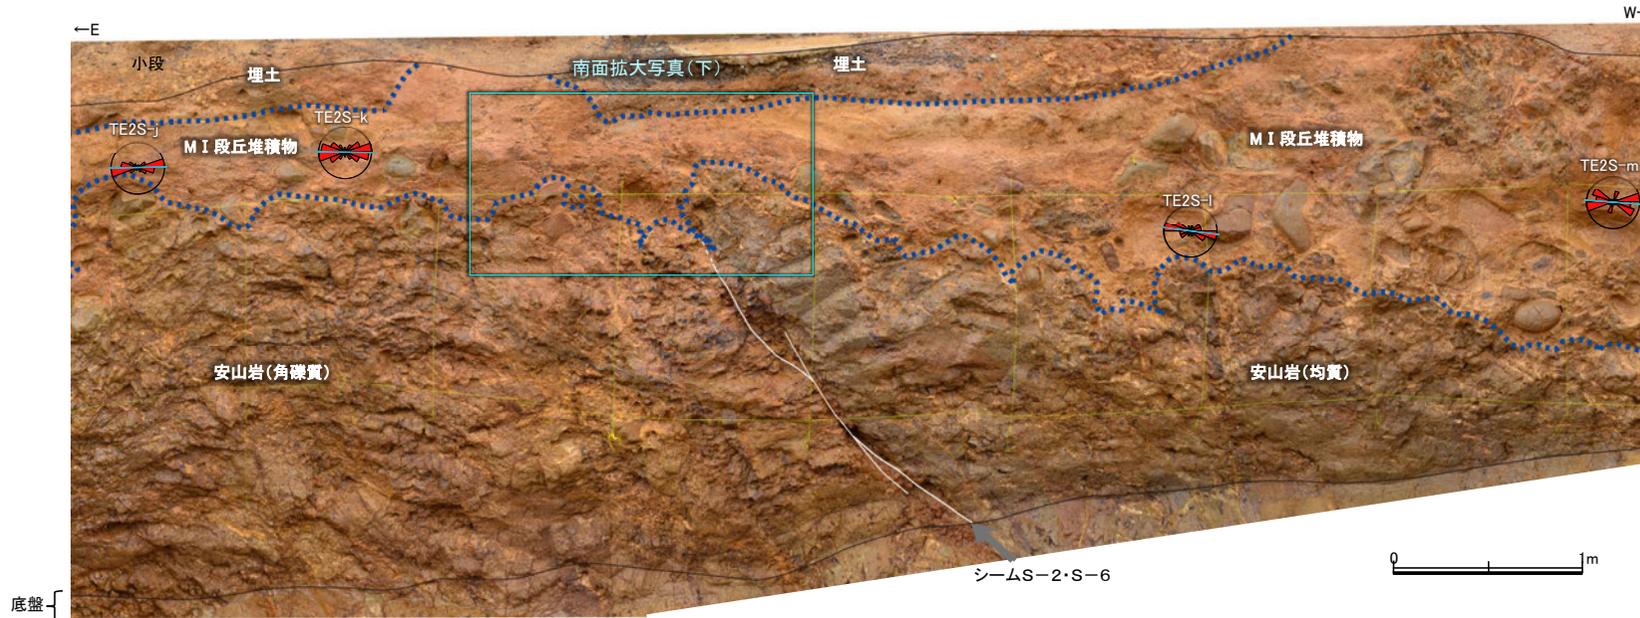
【有識者会合が指摘した箇所以外の調査結果 (No.2トレンチ南面)】

薄片番号	粒子数	平均角度 (°)	有意確率 (%)
TE2S-j	111	1.32	9.92×10^{-17}
TE2S-k	115	-0.41	8.52×10^{-10}
TE2S-l	14	-7.41	2.00
TE2S-m	59	-4.32	4.72×10^{-4}

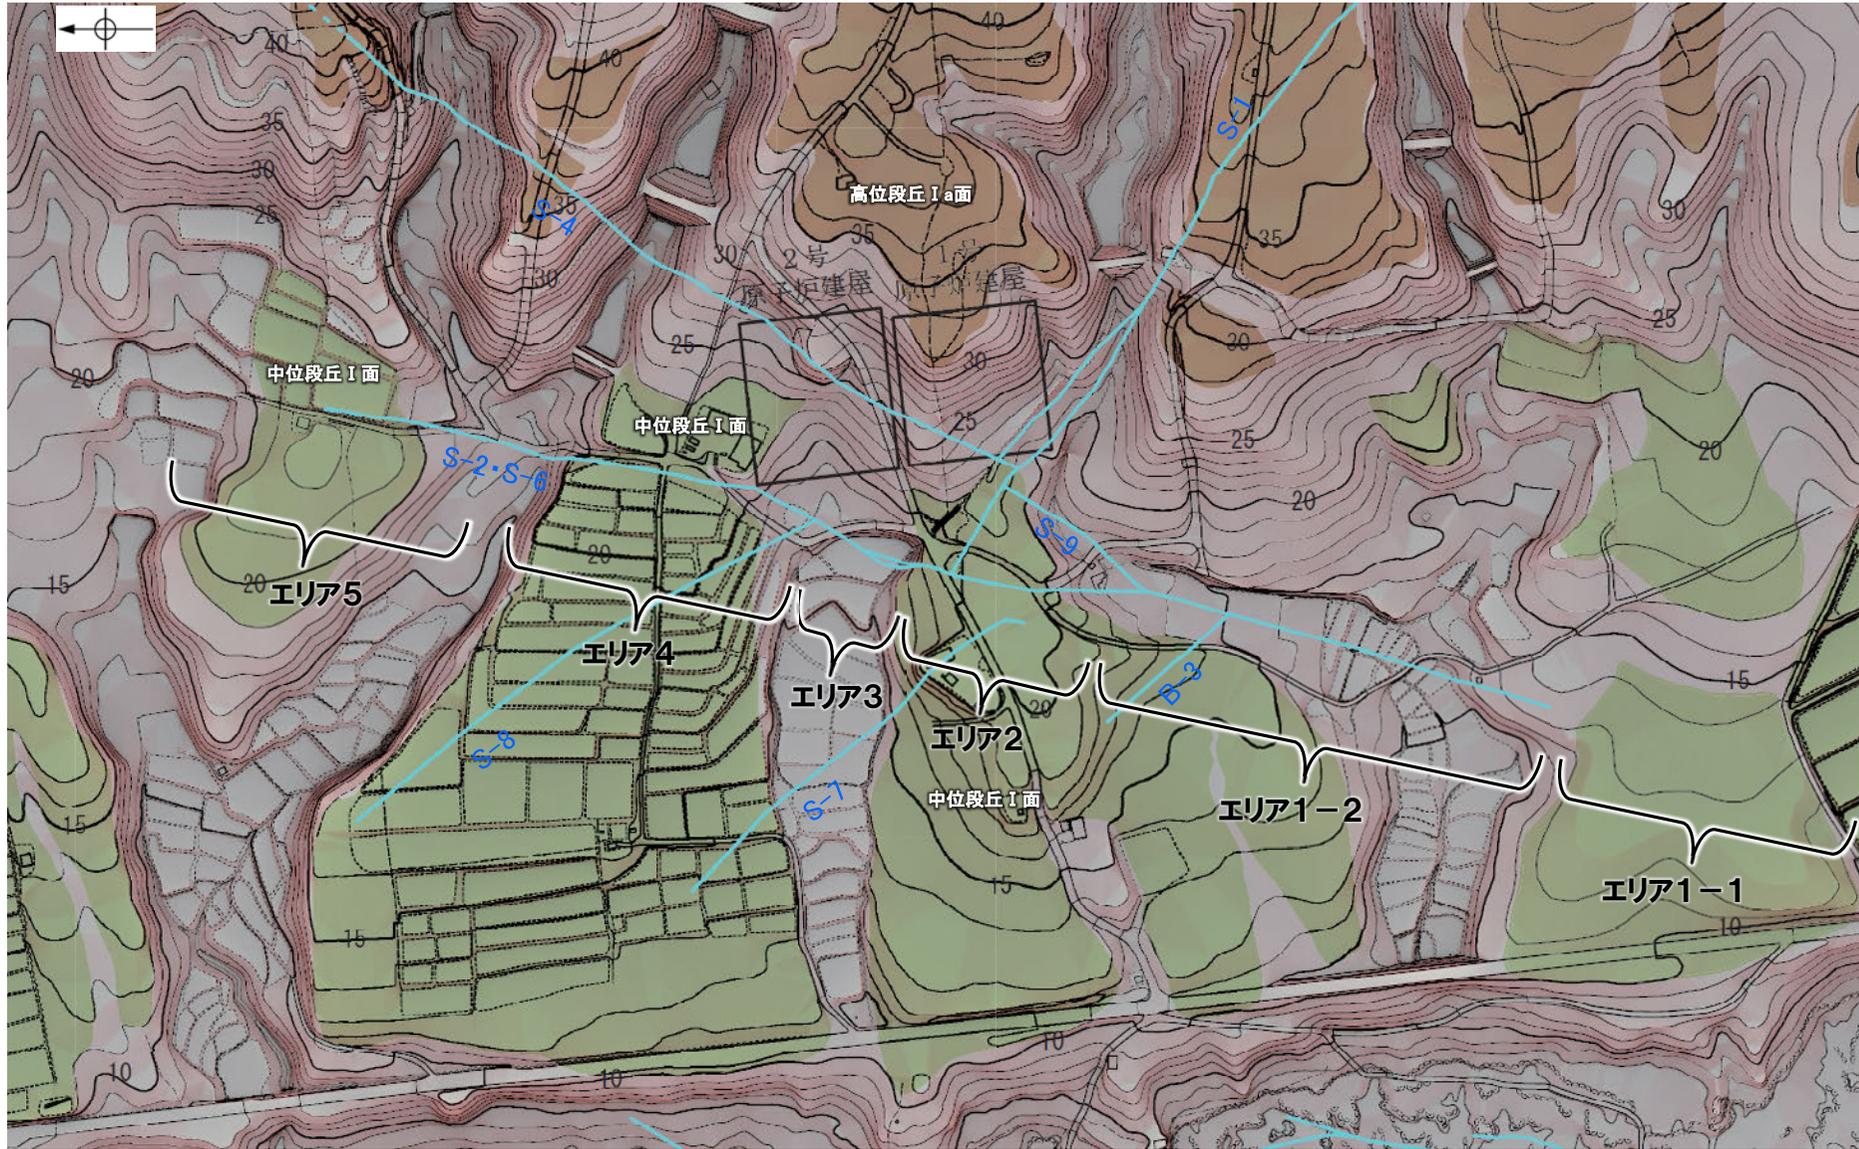
断層位置図(基図は旧地形の段丘面分布図)

○空中写真判読及び詳細DEM解析を実施し、S-2・S-6に沿って地形の特徴を基にエリアごとに分割し、リニアメント・変動地形の判読を行った。エリアごとの詳細調査結果を踏まえると、S-2・S-6沿いにリニアメント・変動地形は認められない。(下図に示した各エリア毎の調査結果については、次頁以降に示す)

この図は、1985年の空中写真(北陸電力撮影、縮尺8,000分の1)をもとに、人工改変されている部分は1961年の空中写真(北陸電力撮影、縮尺15,000分の1)を一部参考にして作成した立体地図(等高線は1m間隔)を基図として、空中写真判読及び既存ボーリングの地質データ等に基づいた段丘面分布を示したものである。

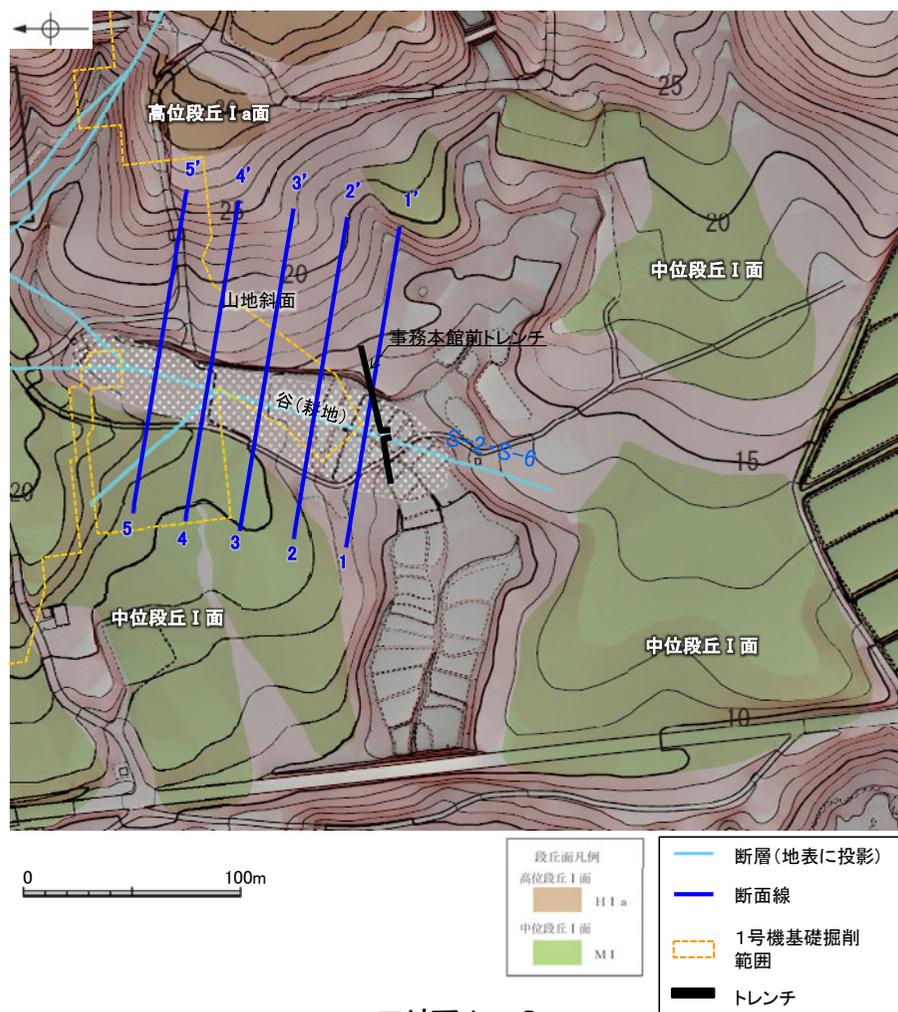
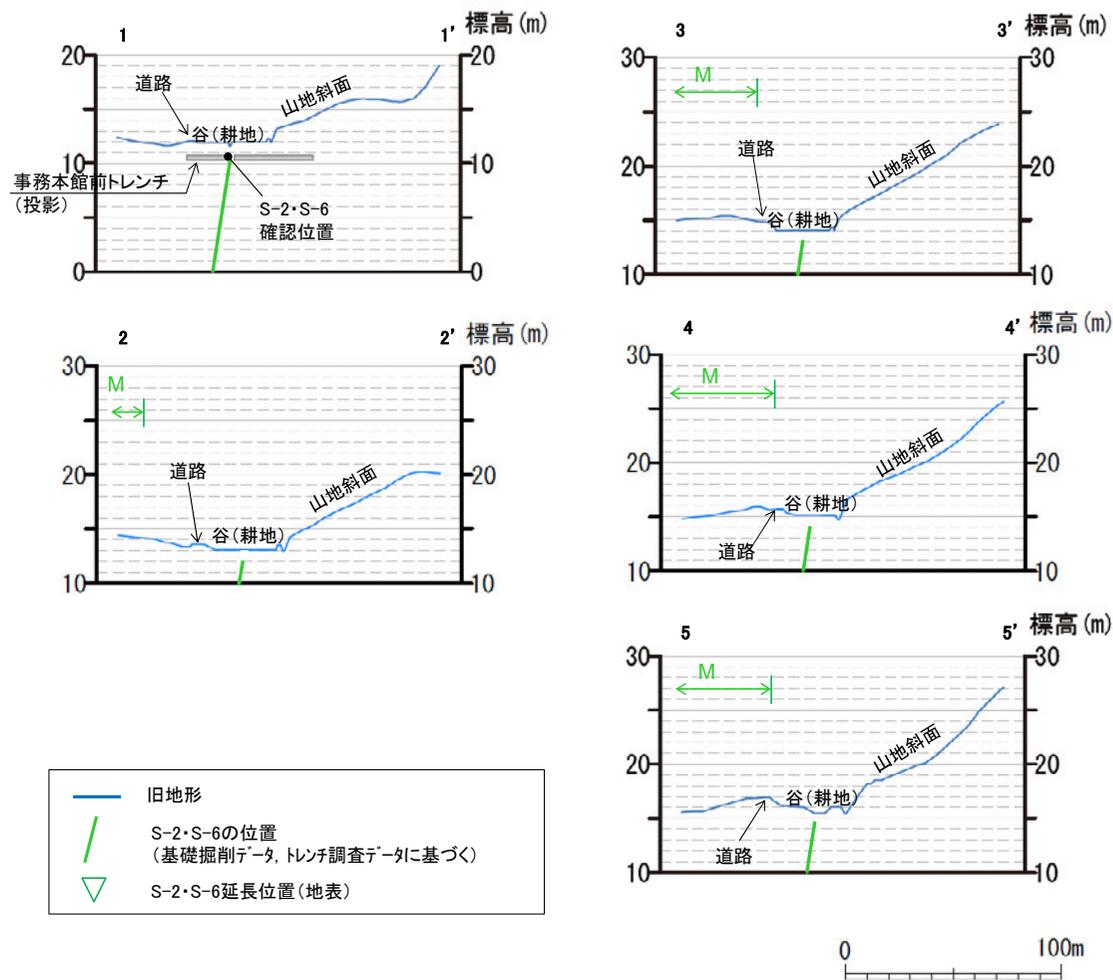
エリア1-2

S-2・S-6周辺の地形	・S-2・S-6周辺には、谷が認められる。
地質データ	・1号機基礎掘削データ及び事務本館前トレンチ調査の結果によれば、S-2・S-6以外に断層等の構造は認められない(1-1'断面)。
考察	➢ 「地質」データを踏まえると、S-2・S-6周辺に認められる谷はS-2・S-6周辺が相対的弱部となり差別侵食を受けて形成されたものと推定される。

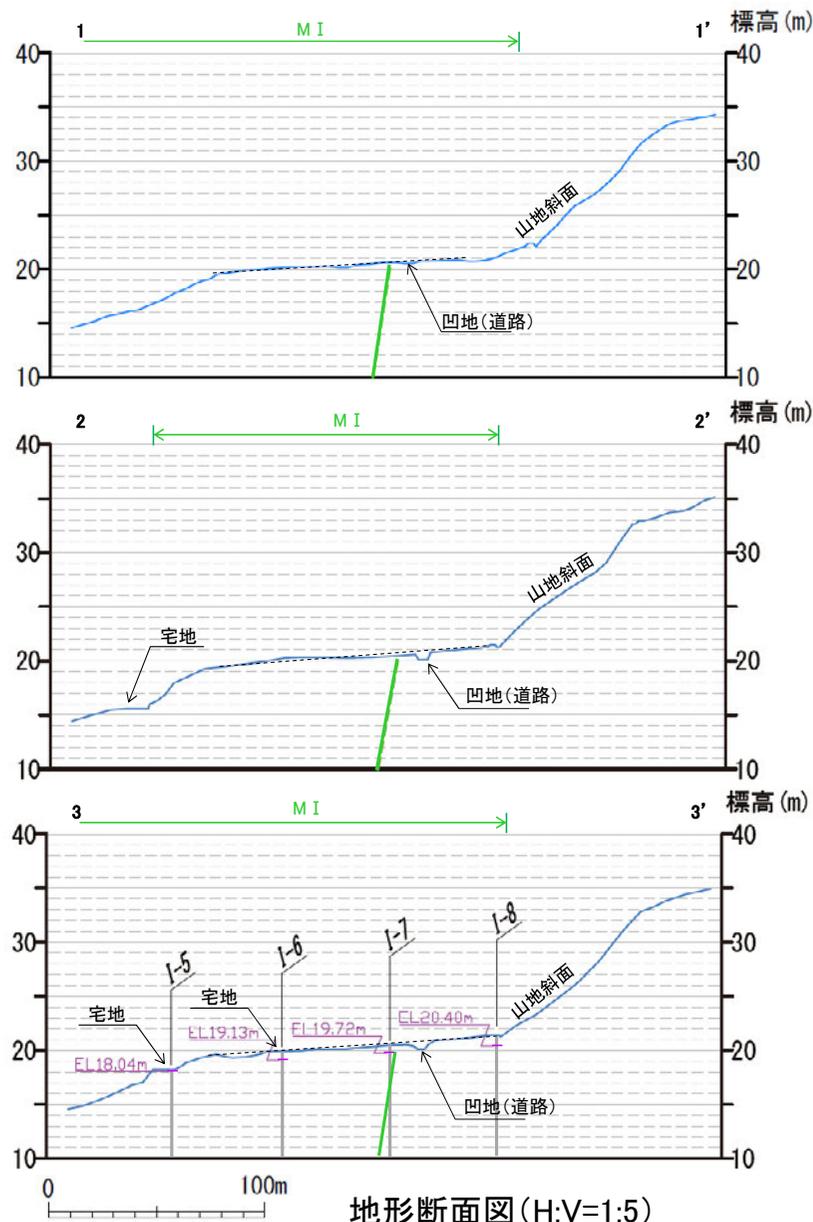
エリア2

S-2・S-6周辺の地形	<ul style="list-style-type: none"> ・S-2・S-6の東方には凹地が認められる。 ・凹地及びS-2・S-6を挟んで、いずれの断面も中位段丘I面はほぼ同一勾配となっており、傾斜変換等は認められない。(2-2'断面においてS-2・S-6の約50m西側に海側がやや高い地形が認められるが、その高まりは最大でも50cm程度の小さなものであるとともに隣接する2つの断面(1-1', 3-3'断面)では認められないことから、局所的なものであると考えられる)。
地質データ	<ul style="list-style-type: none"> ・50m間隔のボーリングデータによれば、凹地及びS-2・S-6を挟んで、中位段丘I面下の岩盤上面高度は、海側に向かって徐々に低下する(3-3'断面)。
考察	<ul style="list-style-type: none"> ➢ 「地形」及び「地質」データを踏まえると、S-2・S-6の東方に認められる凹地は道路建設による改変により形成されたものと推定される。

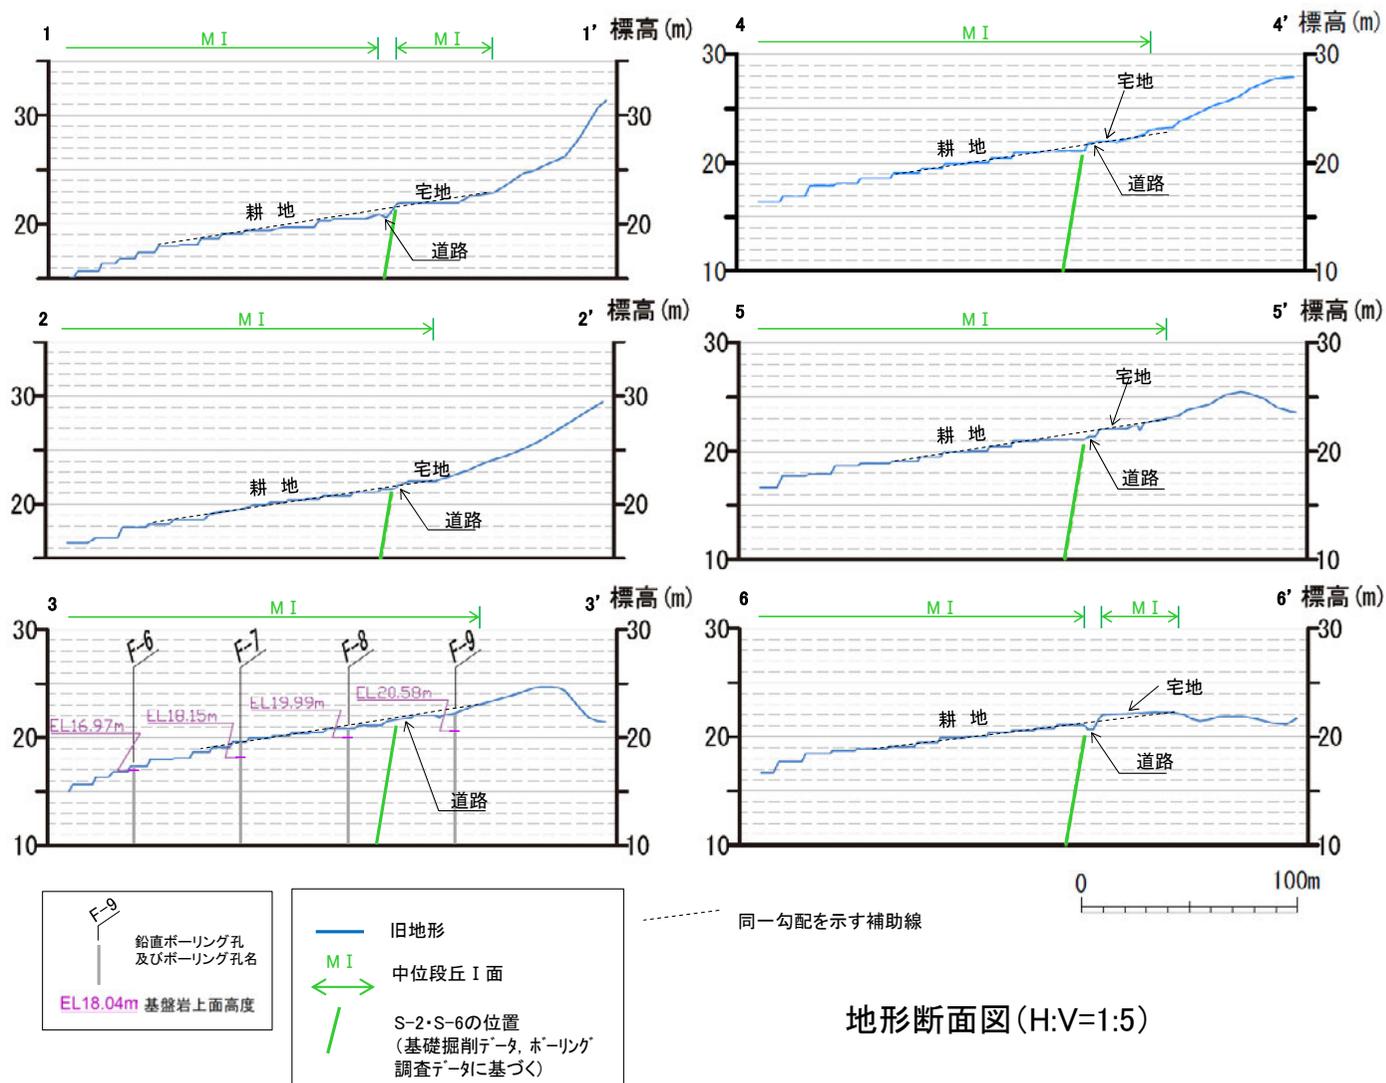
エリア4

S-2・S-6周辺の地形	<ul style="list-style-type: none"> ・S-2・S-6周辺の段丘面の南北縁辺(道路付近)には、くぼみが認められ、段丘面の中央部ではくぼみは認められない(2-2', 3-3', 4-4' 断面)。 ・くぼみの有無に関わらず、S-2・S-6を挟んで、いずれの断面も段丘面ではほぼ同一勾配となっており、傾斜変換等は認められない。
地質データ	<ul style="list-style-type: none"> ・50m間隔のボーリングデータによれば、S-2・S-6を挟んで、中位段丘I面下の岩盤上面高度は、海側に向かって徐々に低下する(3-3' 断面)。
考察	<ul style="list-style-type: none"> ➢ 「地形」及び「地質」データを踏まえると、段丘面の南北縁辺に認められるくぼみは、S-2・S-6周辺が相対的弱部となり側方侵食により形成されたものと推定される。

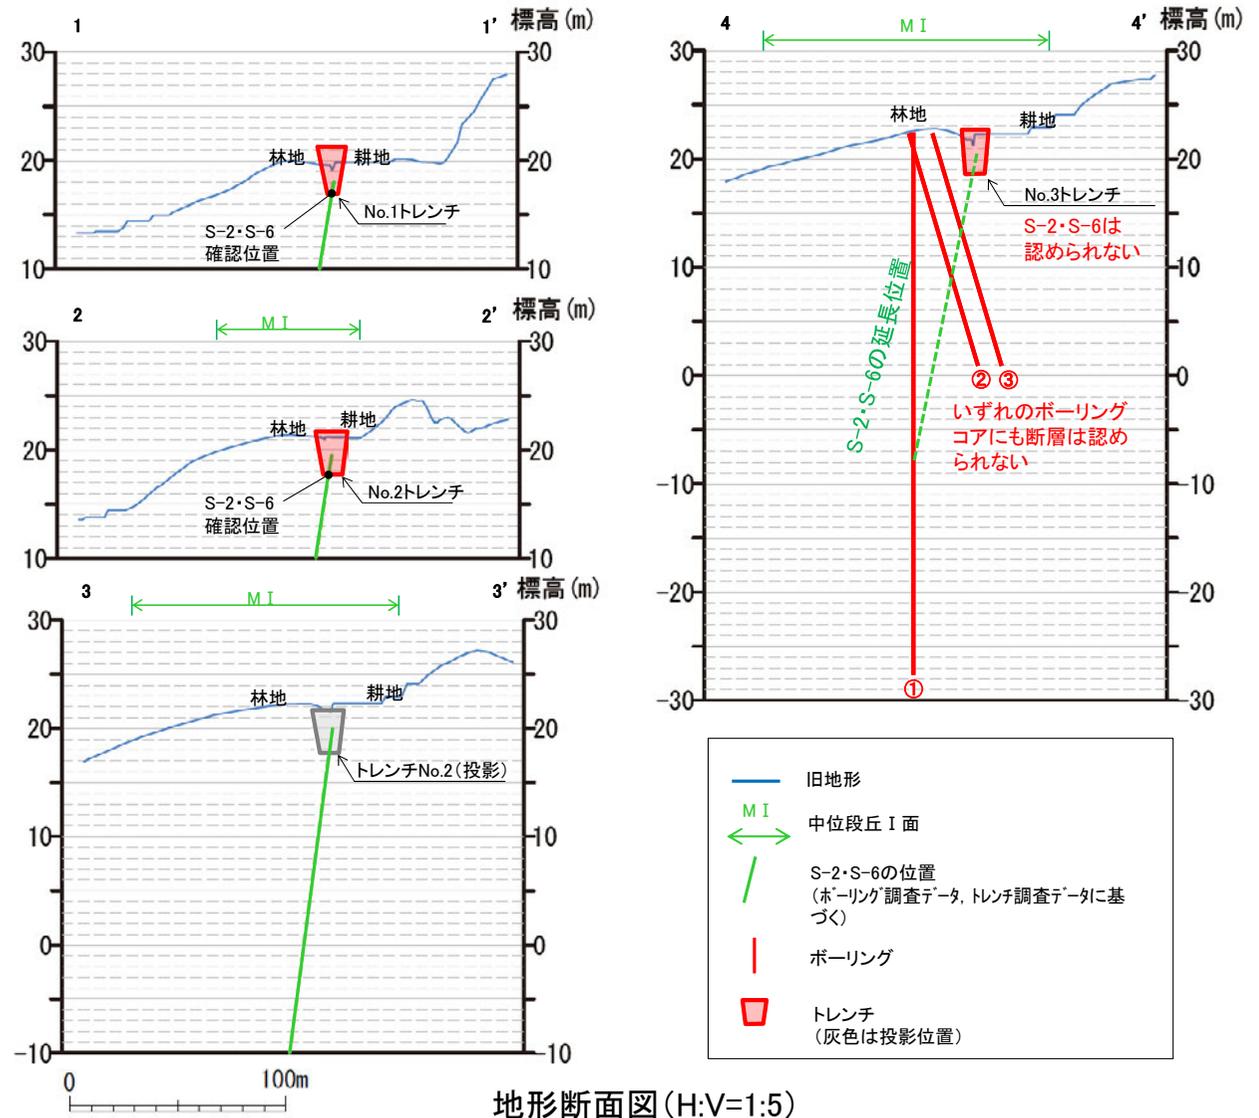
エリア5

S-2・S-6周辺の地形	・S-2・S-6の北方に西側が高い「凸状地形」が認められる。
地質データ	・傾斜変換の位置におけるトレンチ調査の結果、岩盤中にS-2・S-6が確認され、同岩盤を覆う堆積物に変位・変形は認められない(1-1', 2-2' 断面)。 ・「凸状地形」が最も顕著な箇所位置するNo.3トレンチには、S-2・S-6は認められず、更にその付近で実施した深部方向へのボーリング調査でも断層は認められない(4-4' 断面)。 ・「凸状地形」の頂部付近には、相対的に堅硬である安山岩(均質)が周辺よりもやや優勢に分布している。
考察	➢ 「地質」データ及び「エリア1~4」の考察結果を踏まえると、「凸状地形」は、波蝕台形成時における岩盤上面の起伏を反映した局所的なものと推定される。

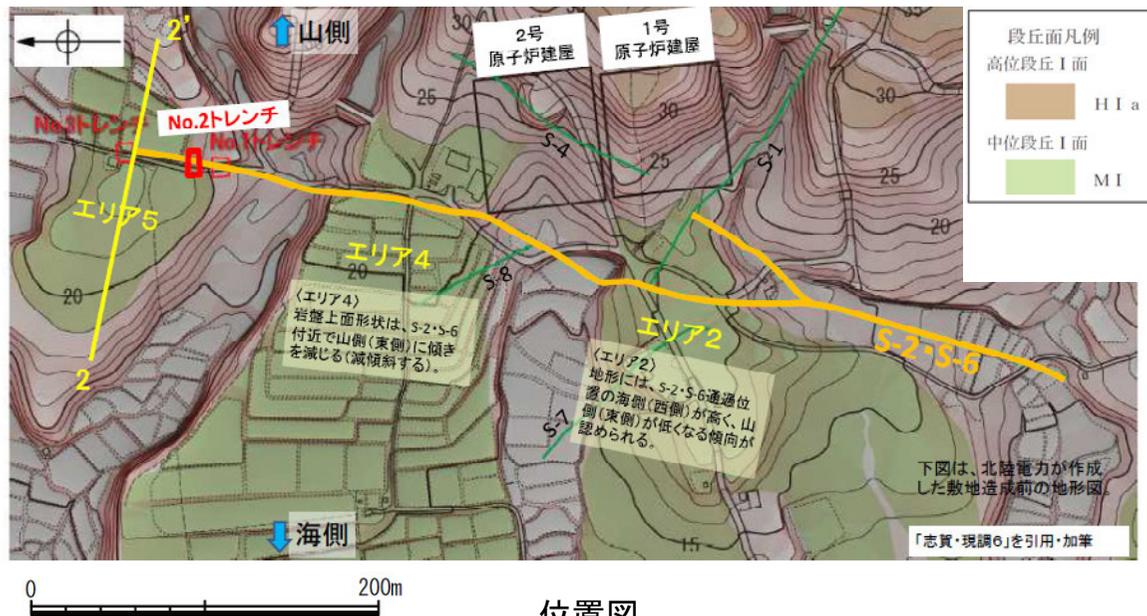
【S-2・S-6付近の地形】

- 有識者会合は、S-2・S-6の海側(西側)においてMIS5eの海成堆積物と考えられる地層が山側へ傾く範囲を確認することを「今後の課題④(1)」として示している。
- S-2・S-6周辺は発電所建設時の改変により海成堆積物のほとんどが取り除かれていることから、S-2・S-6の活動による断層上盤側の変形の有無を確認するため、S-2・S-6の海側(西側)の改変前の地形及び岩盤上面が山側へ傾く範囲について、確認を行った。
- S-2・S-6の海側(西側)の地形及び岩盤上面が山側に傾くのは、エリア5の局所的な範囲に限られ、その他のエリアでは山側への傾きは認められず、S-2・S-6に沿った全線で海側(西側)の地形及び岩盤上面の系統的な山側への傾きがないことを確認した。

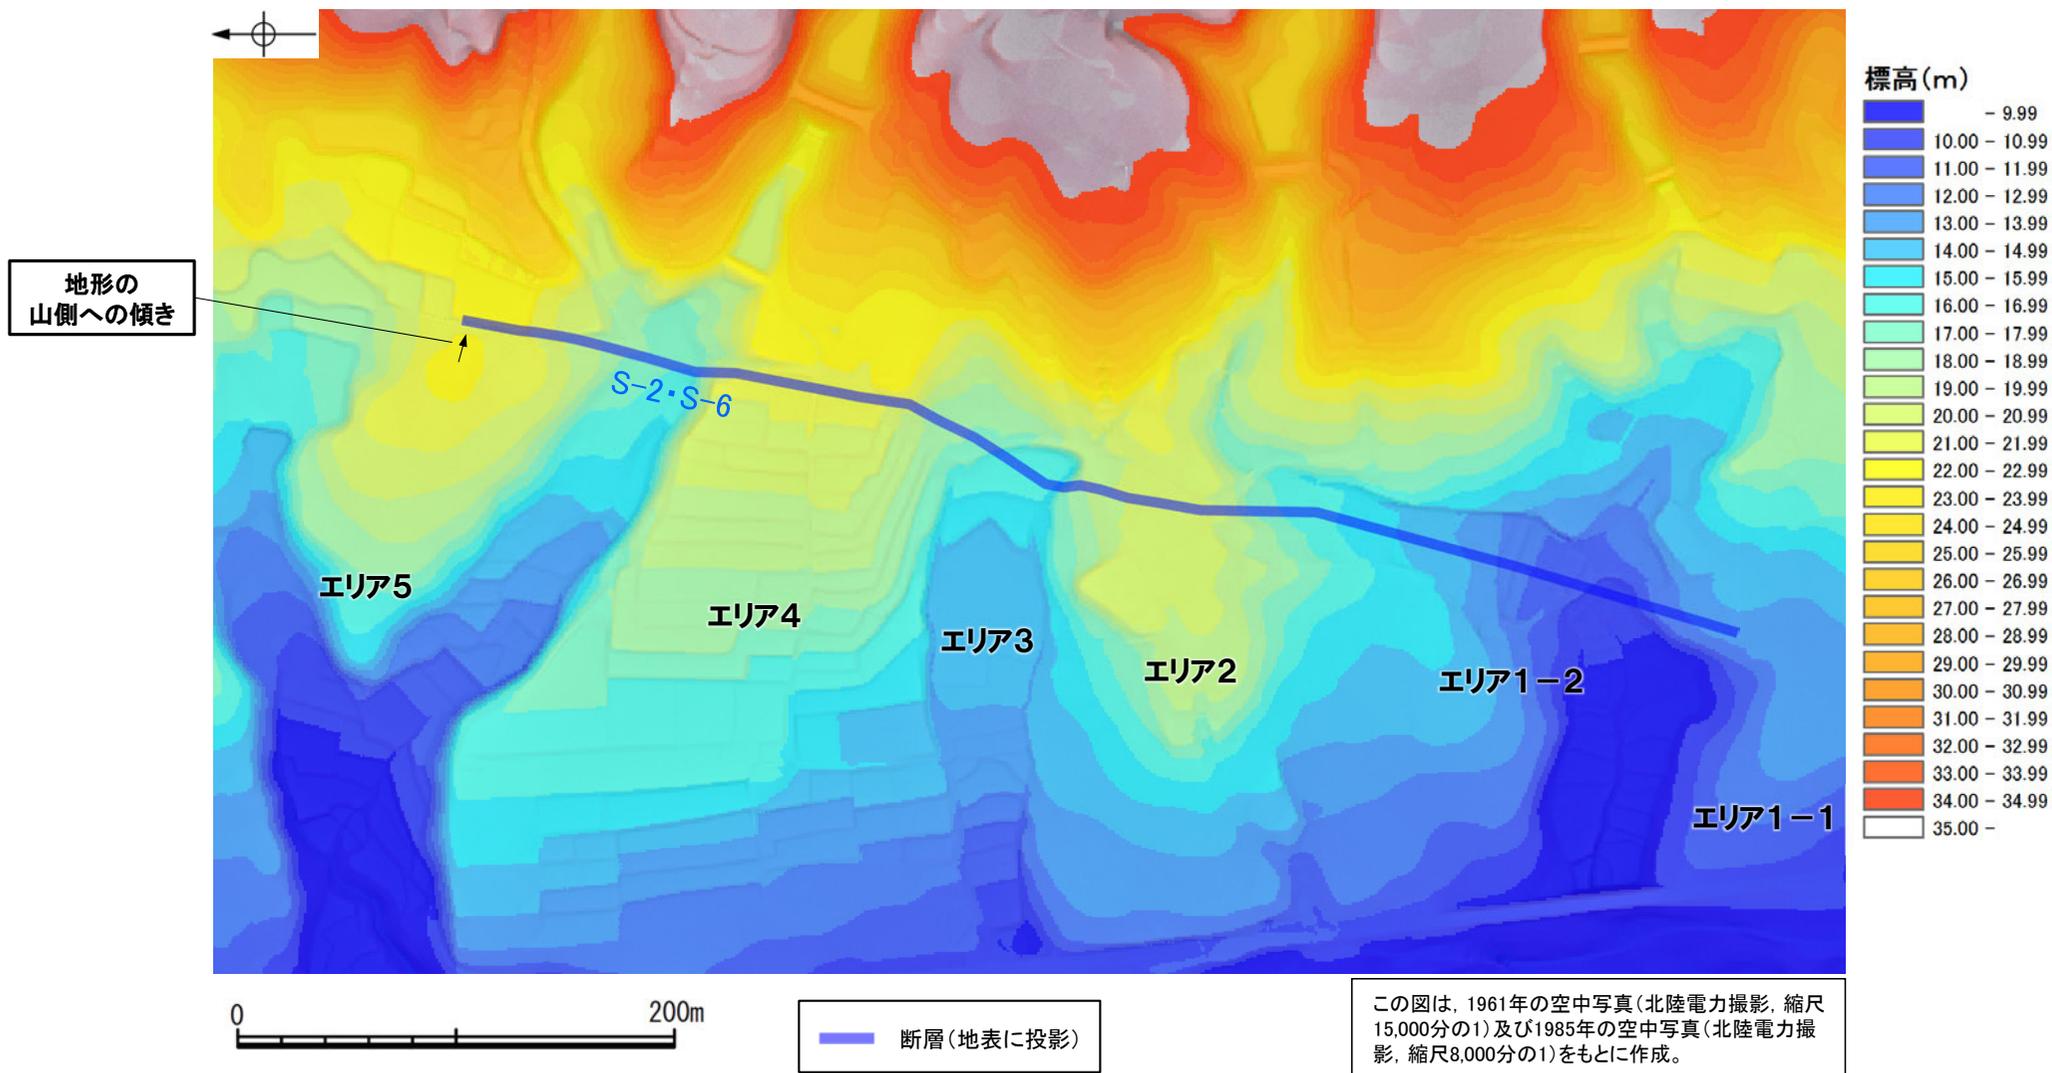
○S-2・S-6の海側(西側)の地形が山側に傾くのは、エリア5の局所的な範囲に限られ、その他のエリアでは山側への傾きは認められず、S-2・S-6に沿った全線で海側(西側)の地形の系統的な山側への傾きがないことを確認した。

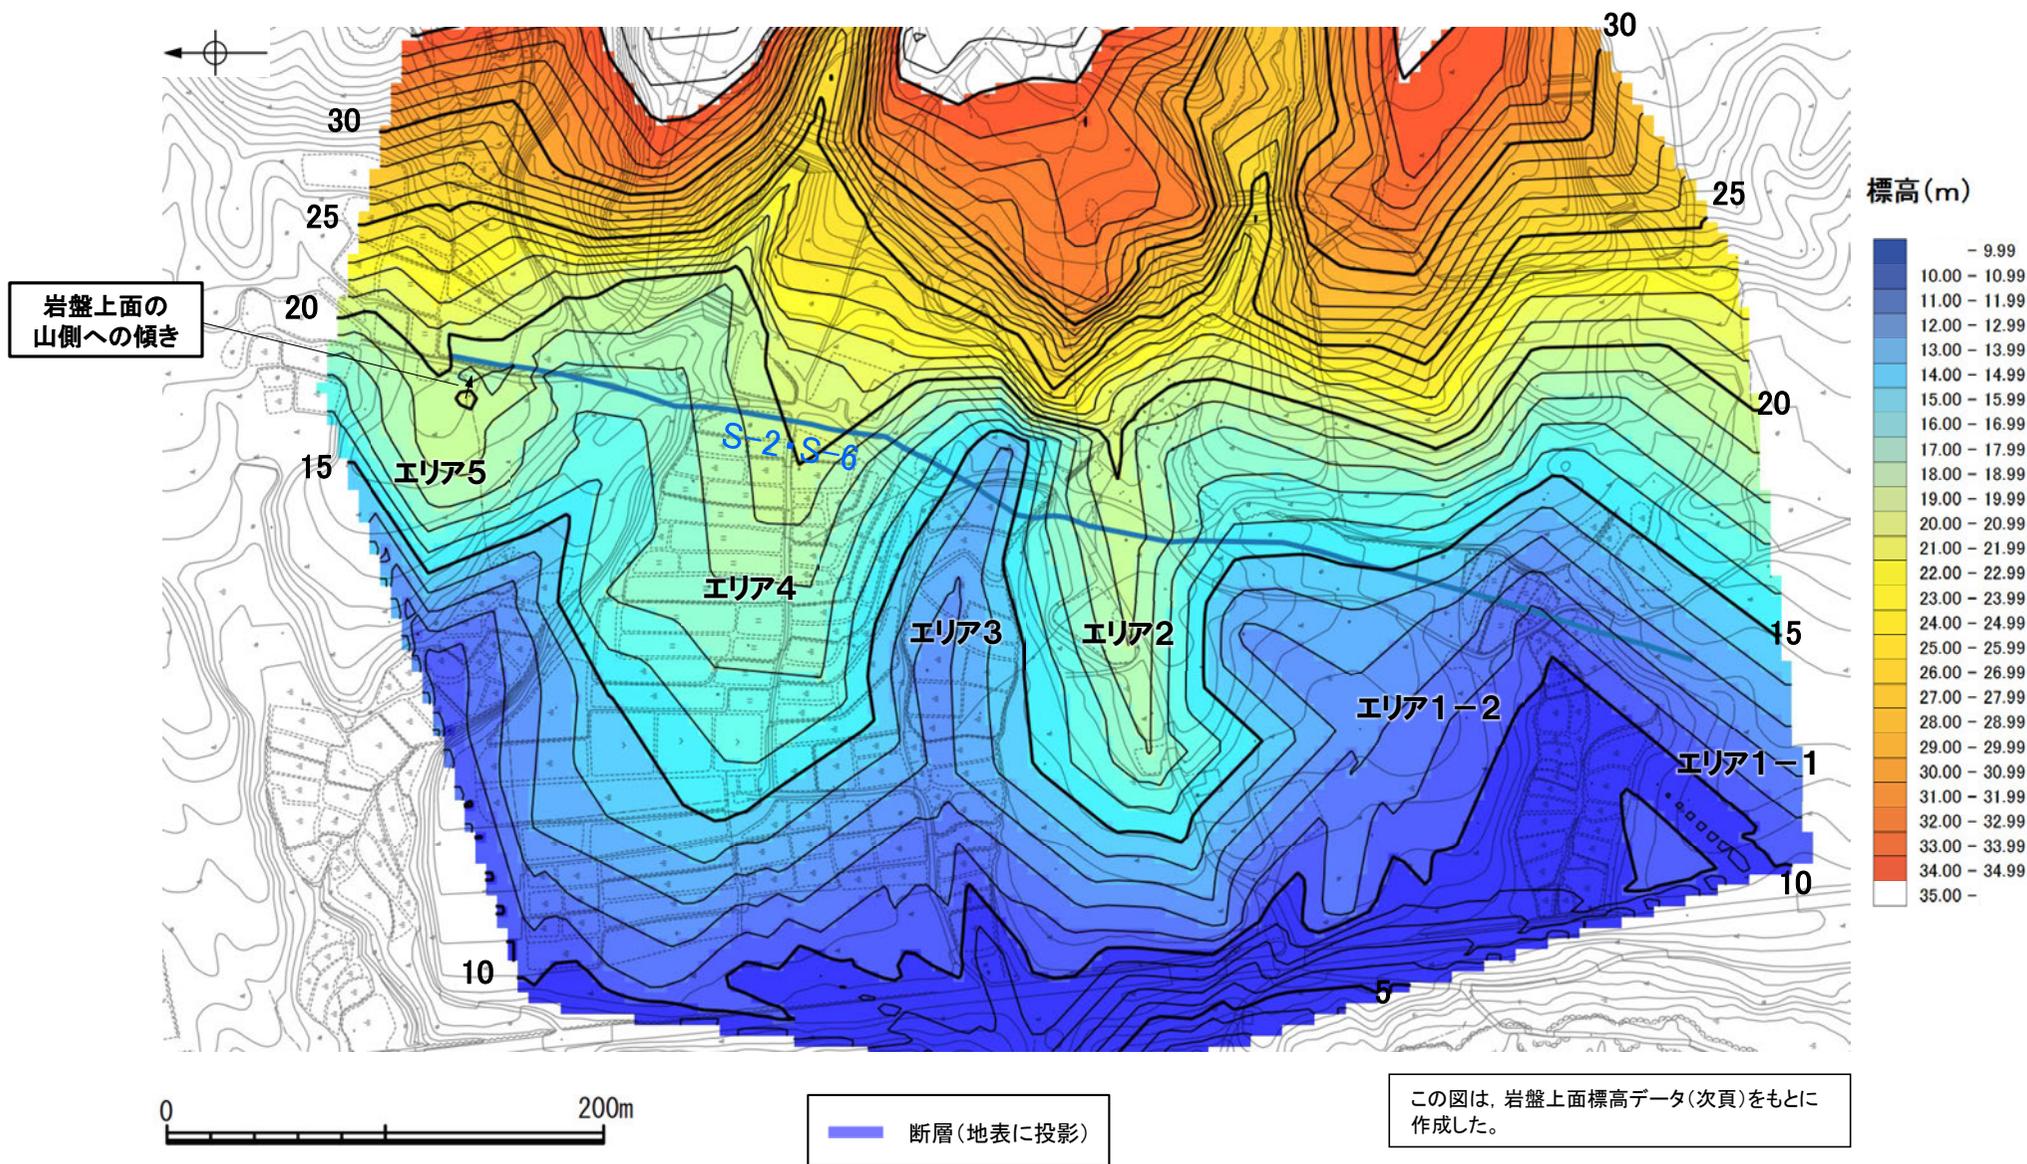
岩盤上面標高段彩図

○S-2・S-6の海側(西側)の岩盤上面が山側に傾くのは、エリア5の局所的な範囲に限られ、その他のエリアでは山側への傾きは認められず、S-2・S-6に沿った全線で海側(西側)の岩盤上面の系統的な山側への傾きがないことを確認した。

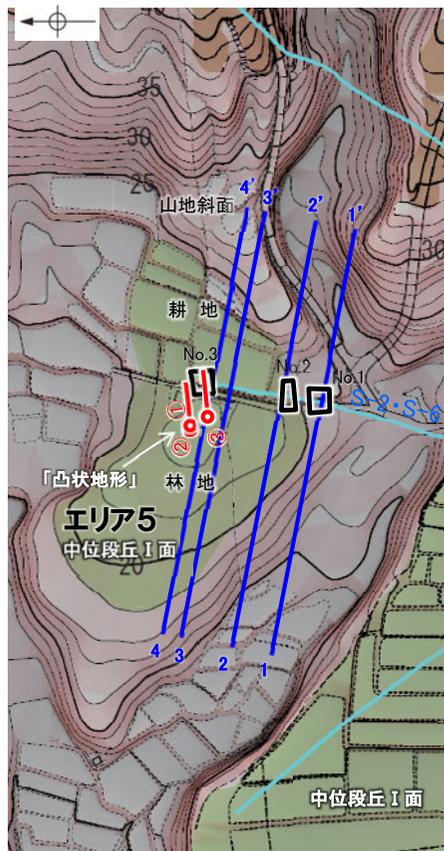
位置図(エリア5)

○有識者会合は、S-2・S-6北部(エリア5)において、地形、岩盤上面ともにS-2・S-6付近より海側(西側)の方が高くなることを指摘している。
 ○凸部の頂部付近から3本のボーリング調査を実施した結果、西側を隆起させるような断層は認められない(次頁)。
 ○また、「凸状地形」の頂部付近には、相対的に堅硬である安山岩(均質)が周辺よりもやや優勢に分布している(P.660, 661)ことから、「凸状地形」は、波蝕台形成時における岩盤上面の起伏を反映した局所的なものと推定される(P.662, 663)。

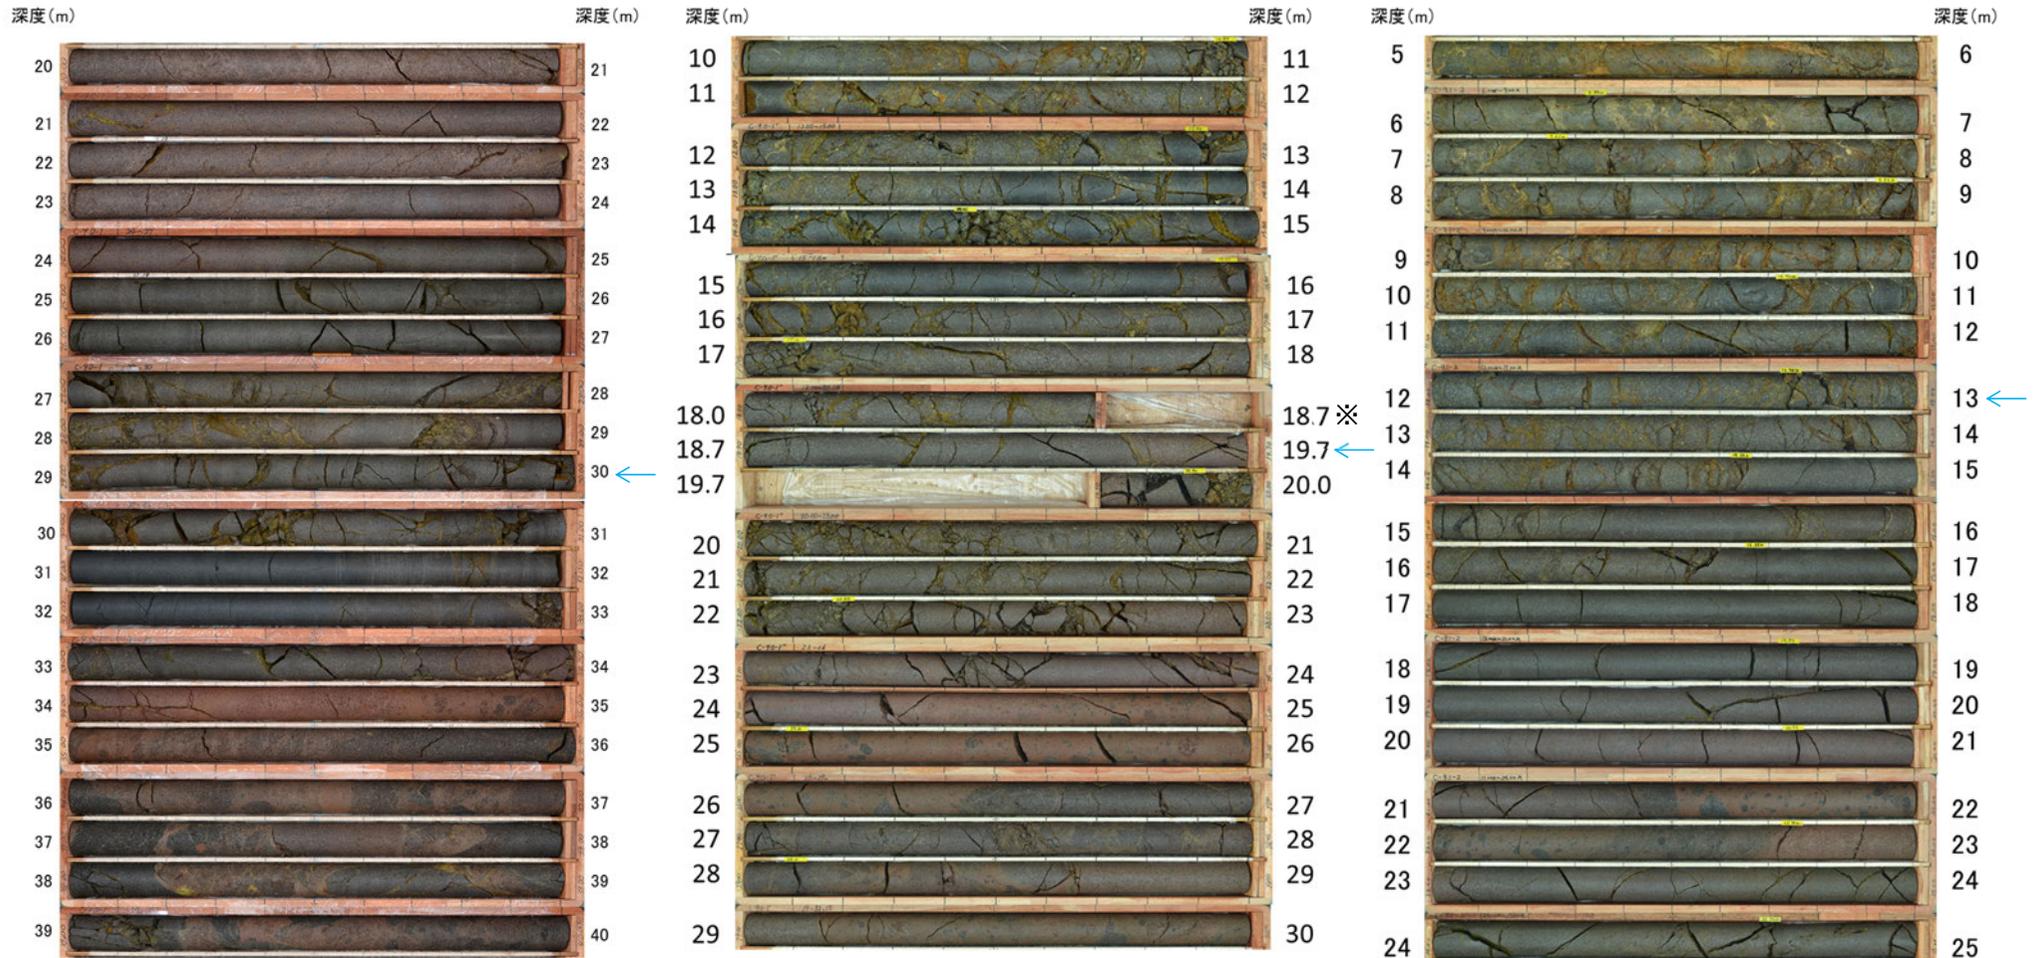
【「凸状地形」の深部における断層の有無 ボーリングコア写真】

ボーリング①
コア写真(深度20~40m)
(S-2・S-6想定深度30m)

ボーリング②
コア写真(深度10~30m)
(S-2・S-6想定深度19m)

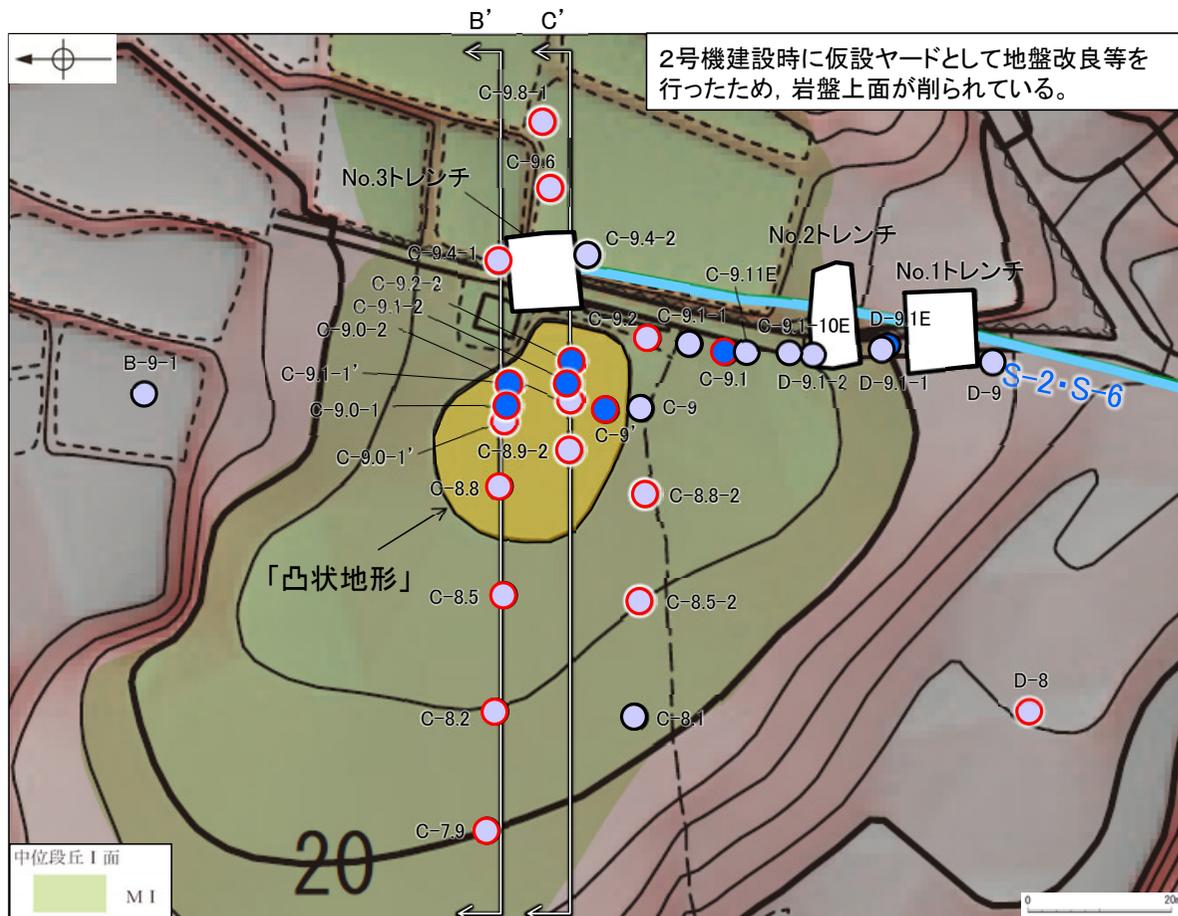
岩盤最上位の岩種
(赤丸箇所は岩盤上面が改変されているため、埋土・盛土直下位の岩種を示す)

○群列ボーリングの結果、「凸状地形」の頂部付近の浅層部は、相対的に堅硬である安山岩(均質)が周辺よりやや優勢に分布していることが確認された(本頁に平面図、次頁に断面図を示す)。
